Asbestinventarisatetest

Prinsenstraat 28, 2300 Turnhout

Attestnummer : 20260528-000404.000

Niet-asbestveilig

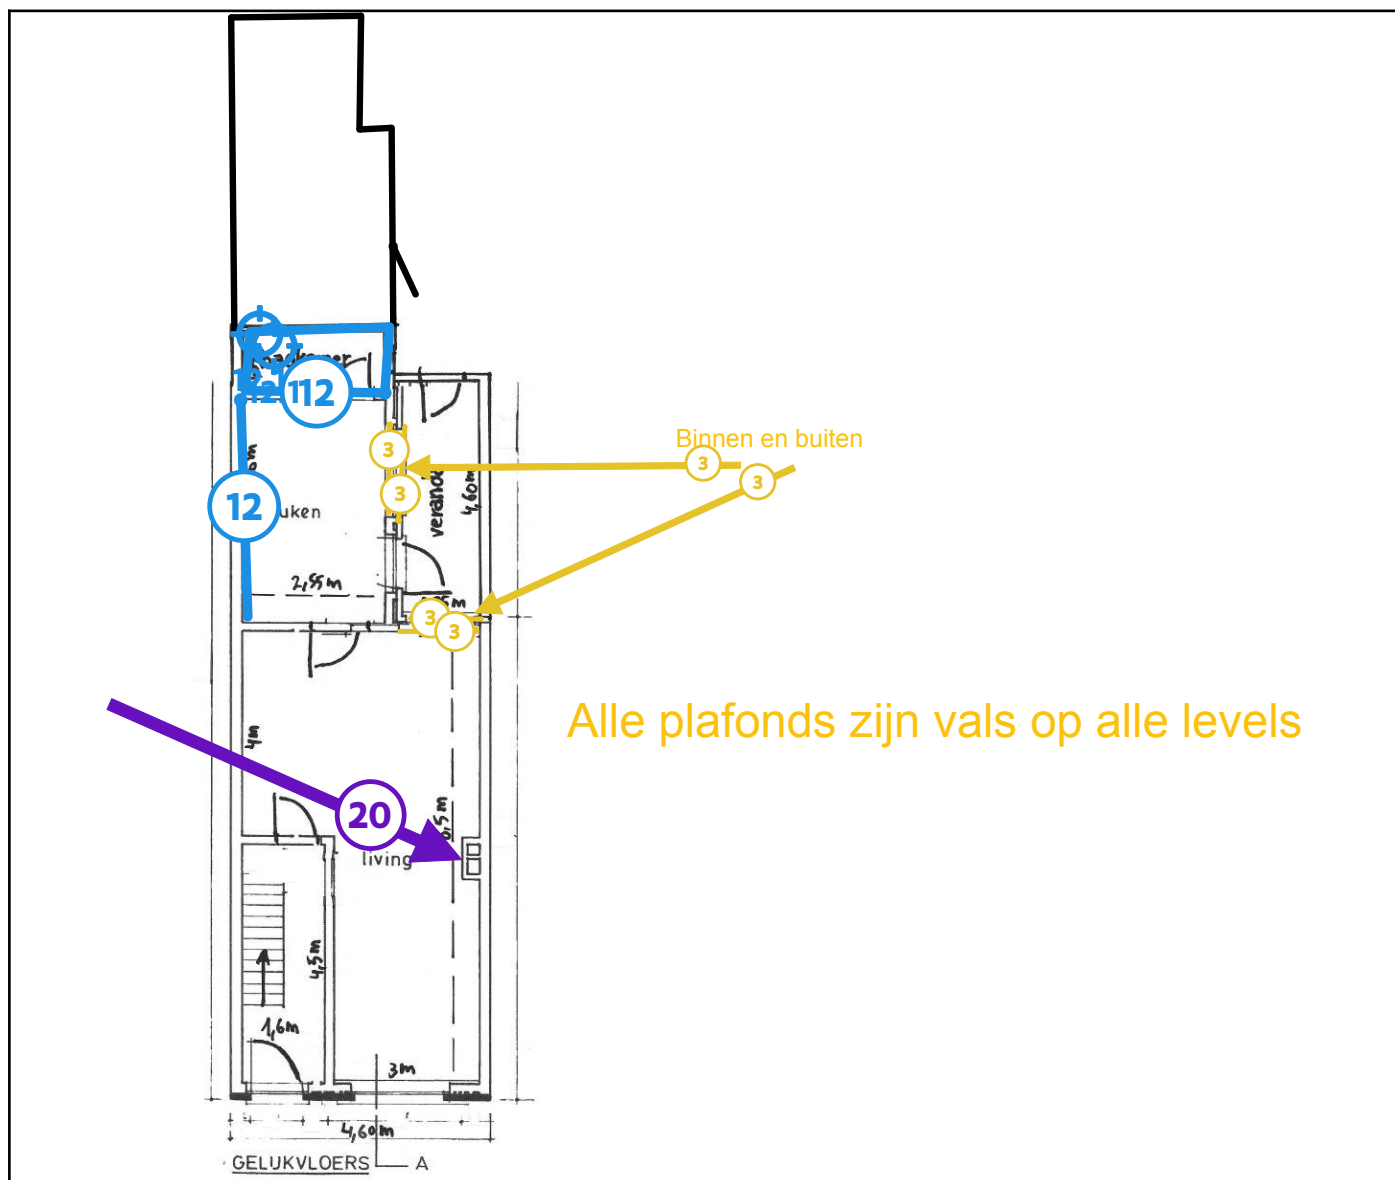
Plan 1.1: Gelijkvloers woning

Beschrijving	Type	Actie
3. Vensterbank type massal	Asbestmateriaal	Zorgvuldig beheren
9. Valse plafonds	Advies	-
12. Tegellijm	Geen asbest	-
12.1 Code: tegellijm	Mengmonster	-
20. Kachelkoord	Overige ruimte of materiaal	-

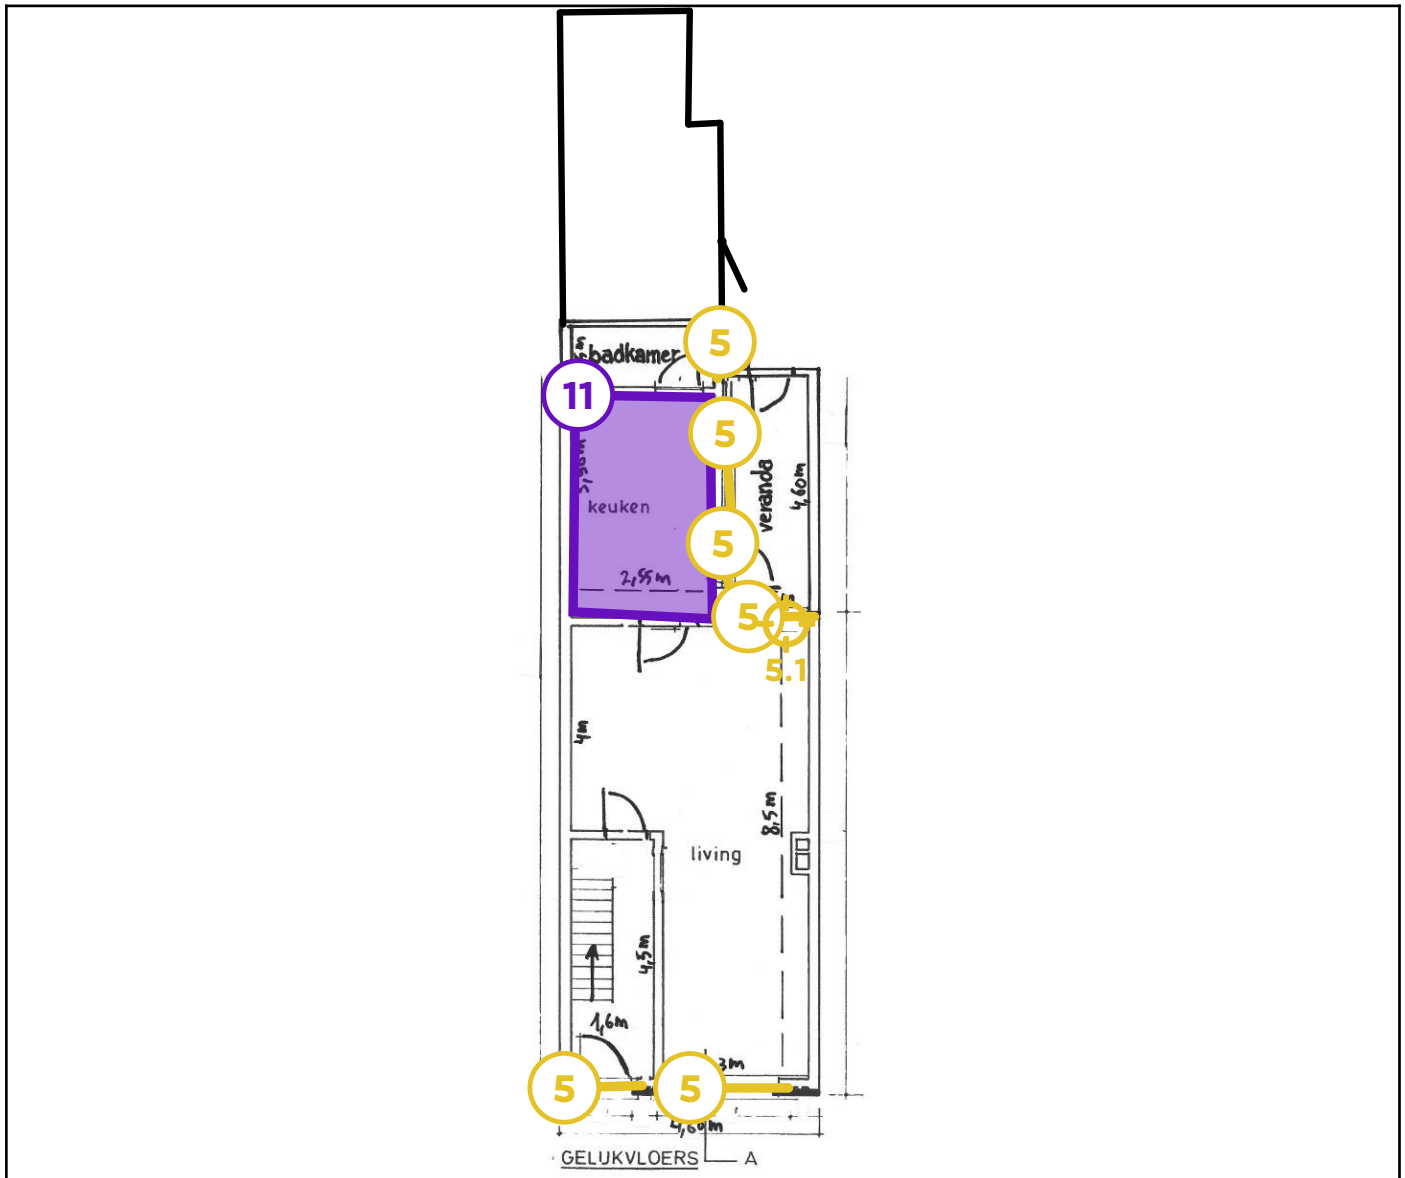
Plan 1.2: Gelijkvloers woning

Beschrijving	Type	Actie
5. Kit kozijn-glas aluminium raam	Asbestmateriaal	Zorgvuldig beheren
5.1 Code: kit aluminium raam kozijn	Puntmonster	-
11. Vinylvloer niet verdacht	Advies	-

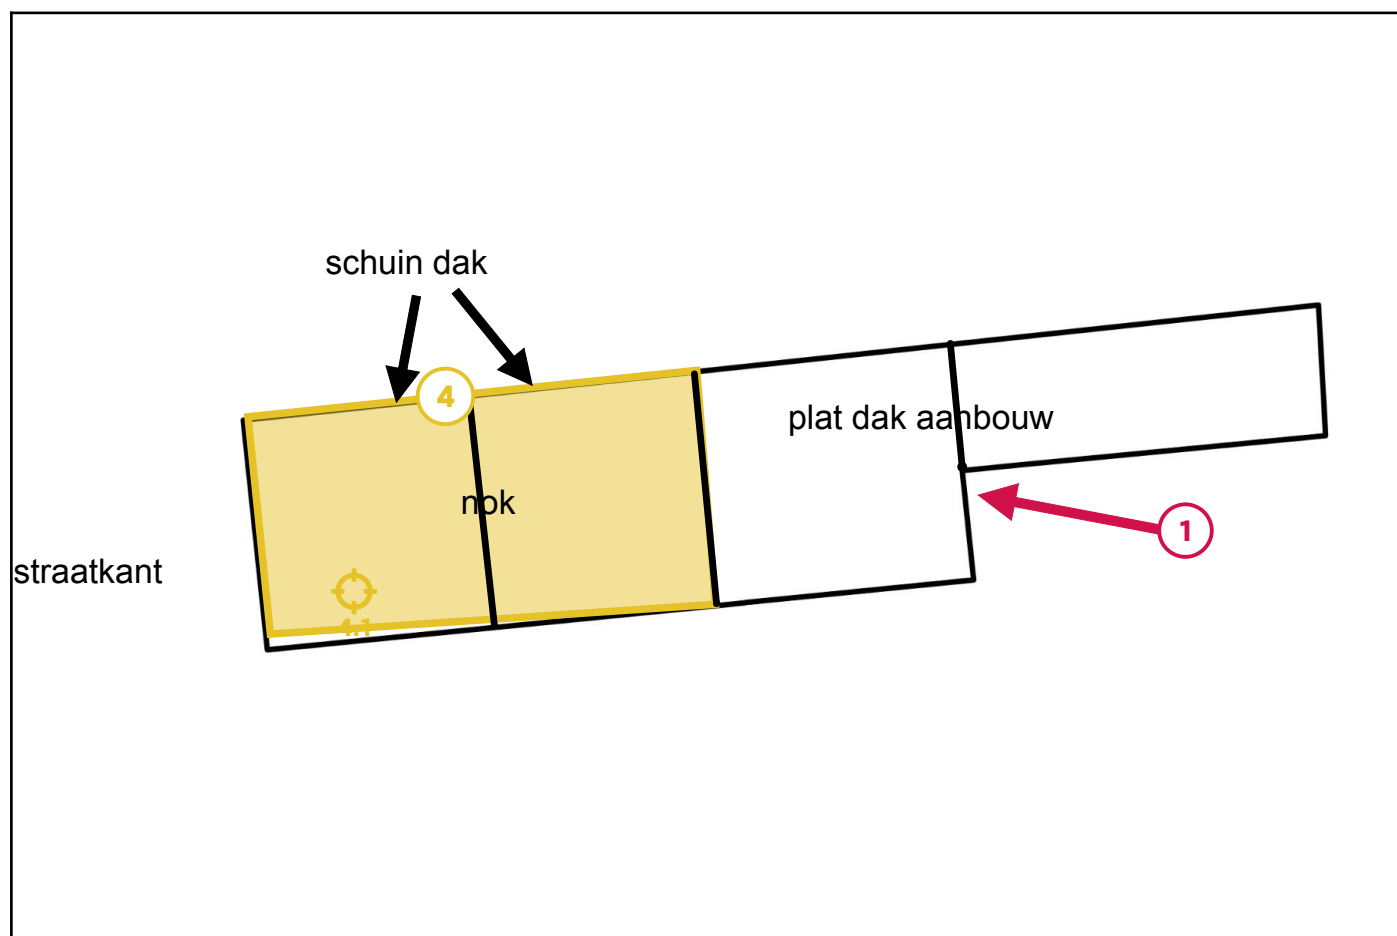
Plan 1.10: Hoofdgebouw plan

Beschrijving	Type	Actie
1. Asbestcement afval	Asbestmateriaal	Dringend verwijderen
4. Onderdak woning	Asbestmateriaal	Zorgvuldig beheren
4.1 Code: onderdak woning	Puntmonster	-

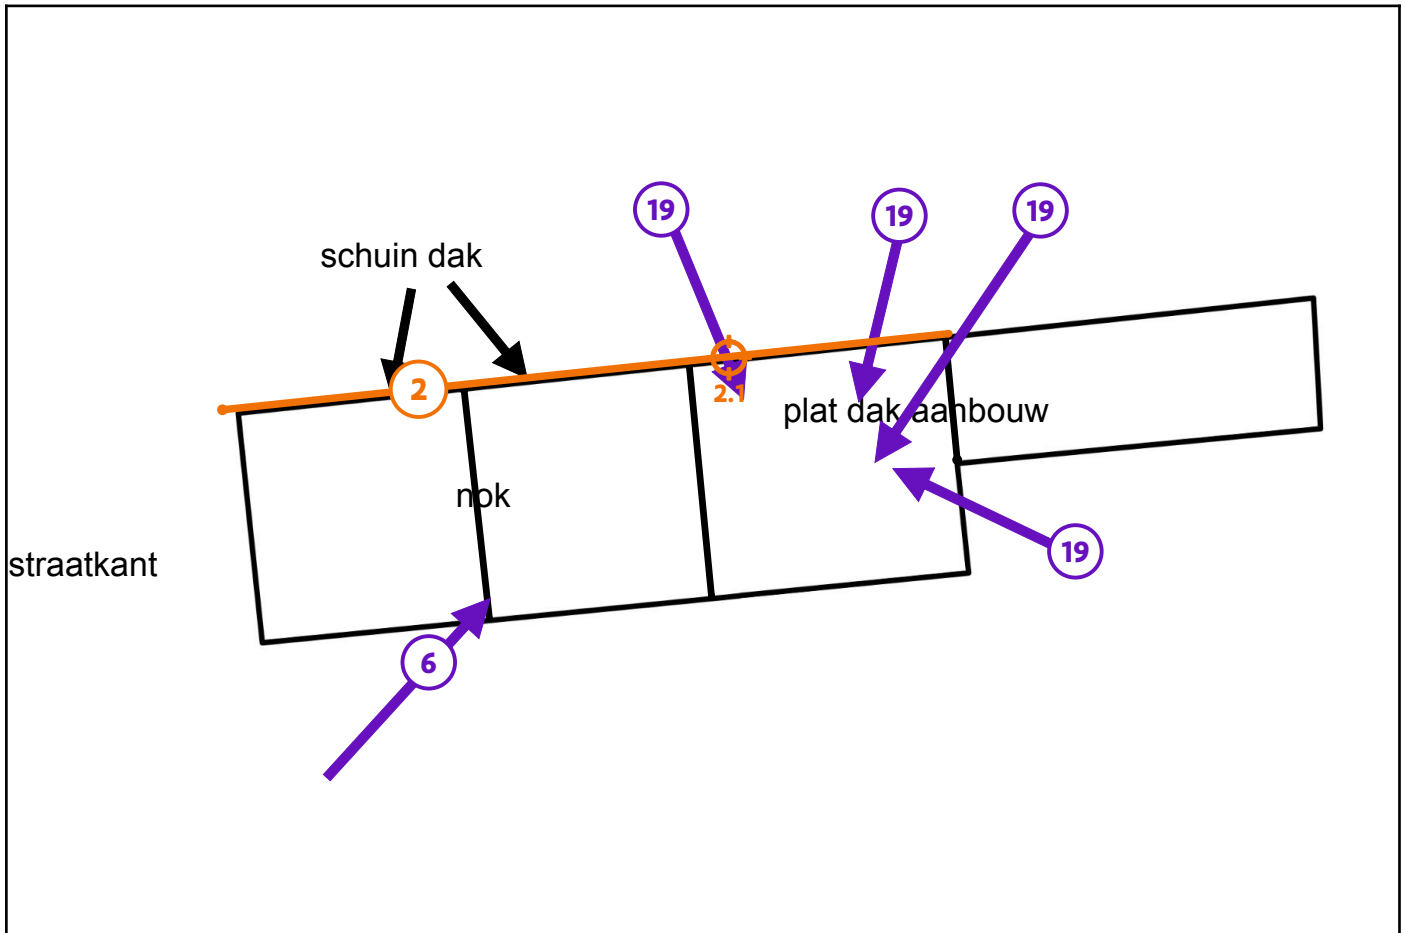
Plan 1.12: Hoofdgebouw plan

Beschrijving	Type	Actie
2. gevelleien aanpalende woning	Asbestmateriaal	Verwijderen
2.1 Code: gevellei	Puntmonster	-
6. Schouw op het dak	Beperking	-
19. Schouwbuizen plat dak	Overige ruimte of materiaal	-

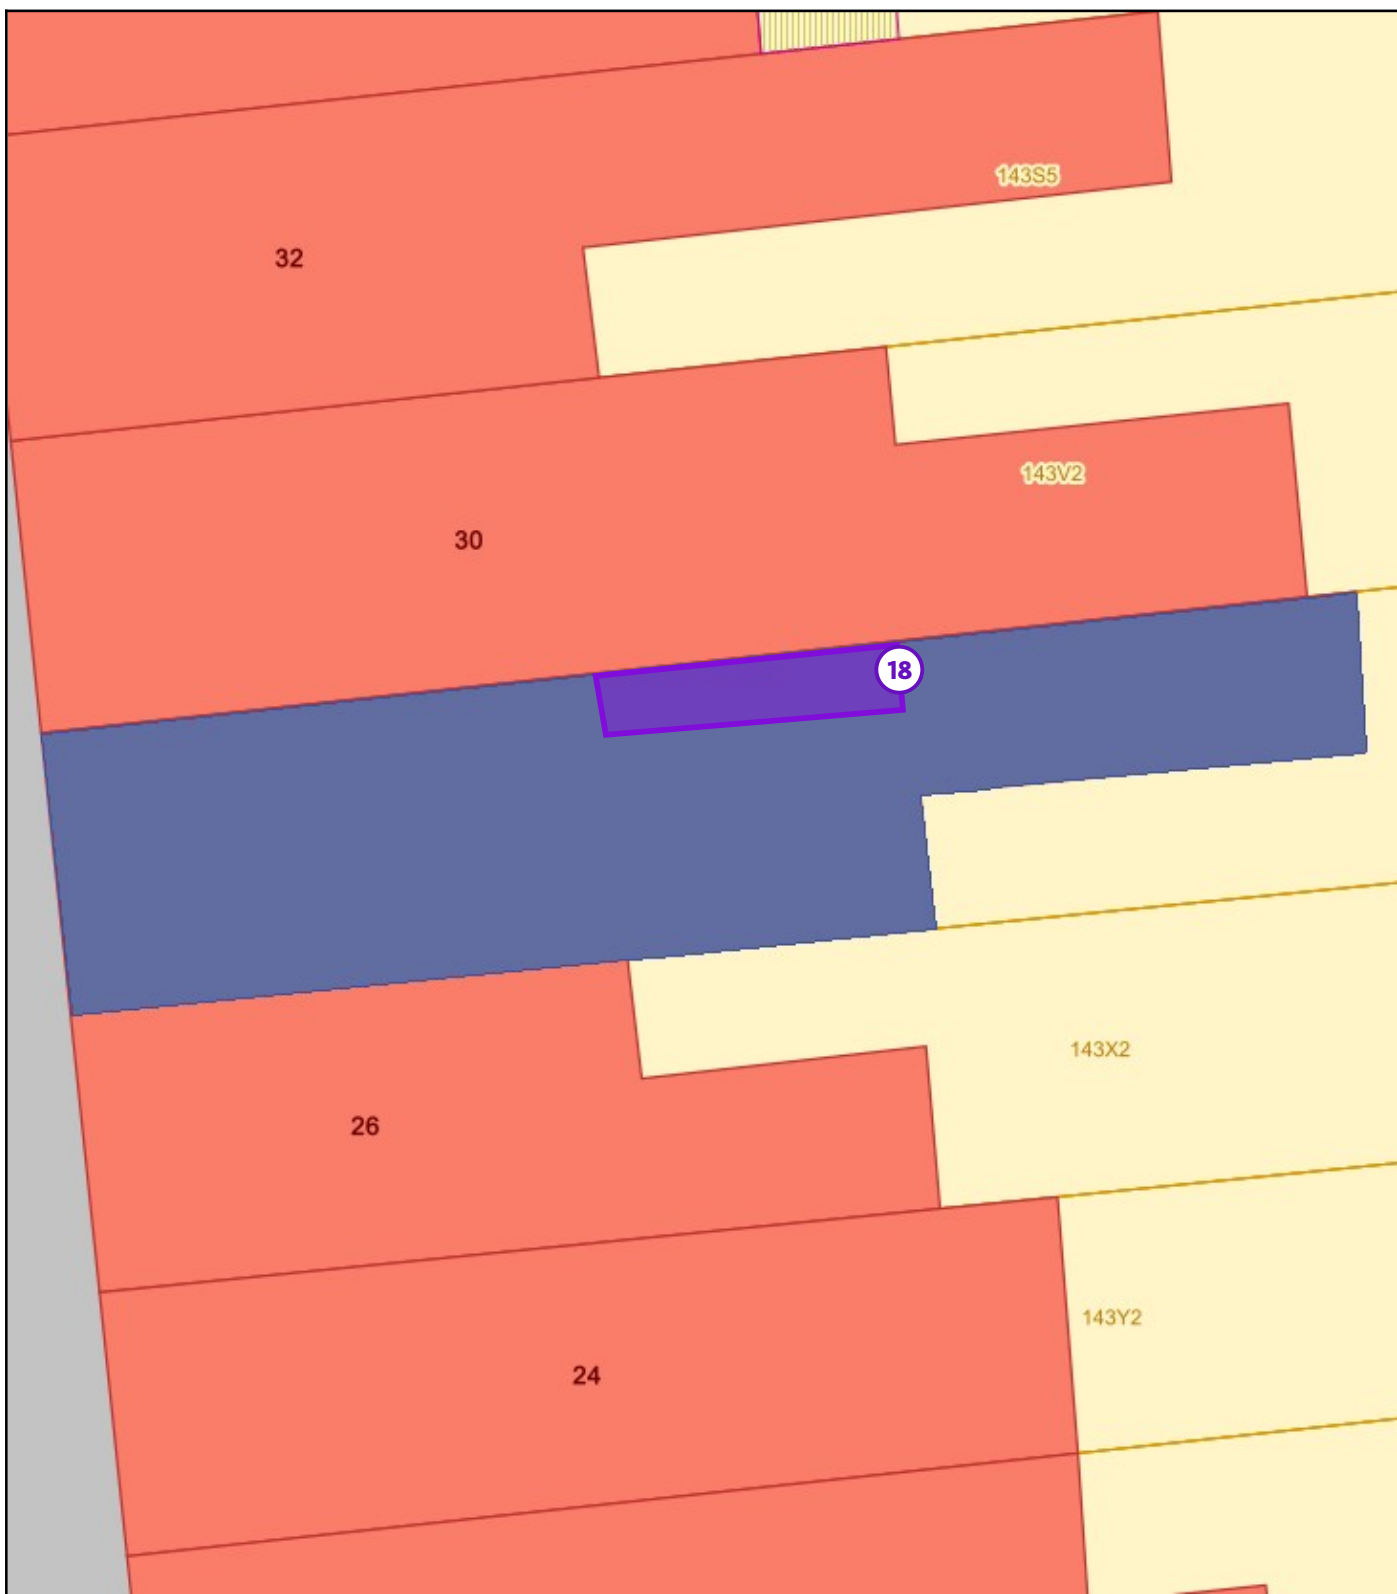
Plan 2.1: Afdruiptzones/afvloeizones

18. Afdruipzone asbest	Afdruipzone/afvloeizone	-
------------------------	-------------------------	---

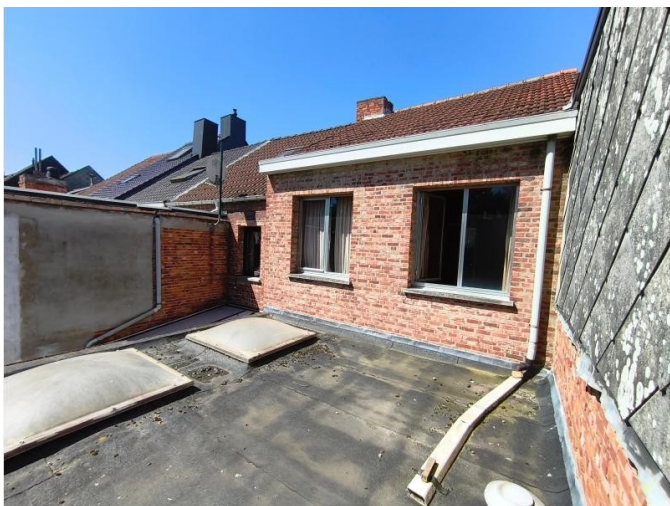
Situeringfoto

(Asbest)materiaal	Dakgoot
Karakterisatie	Asbest (verdacht)
Primaire drager	Infrastructuur hemelwater (opvang en afvoer)

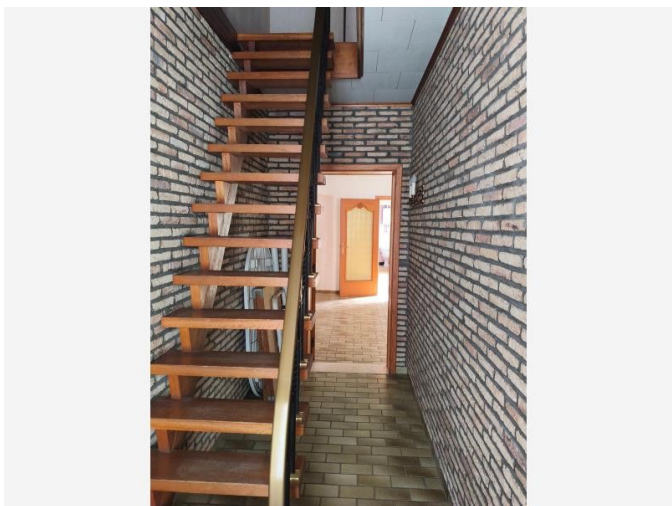
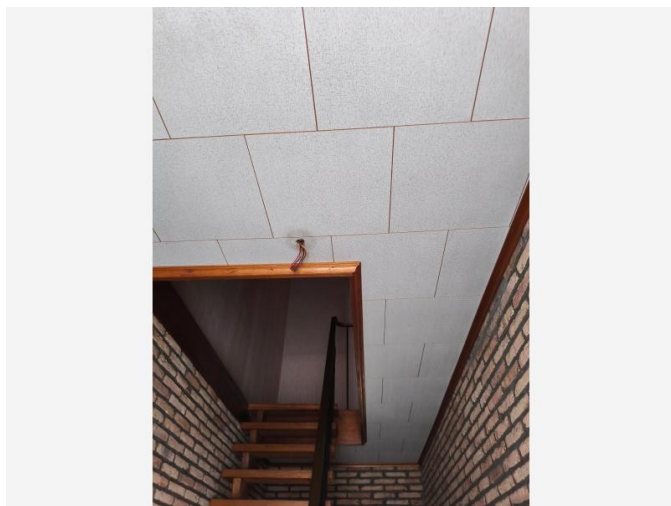
Basis voor advies	De asbestdeskundige beoordeelt het materiaal als niet-asbestverdacht.
Primaire drager	Plafond

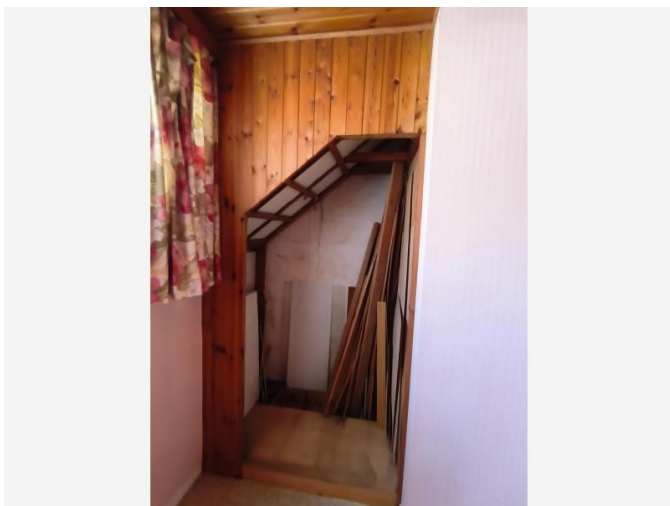
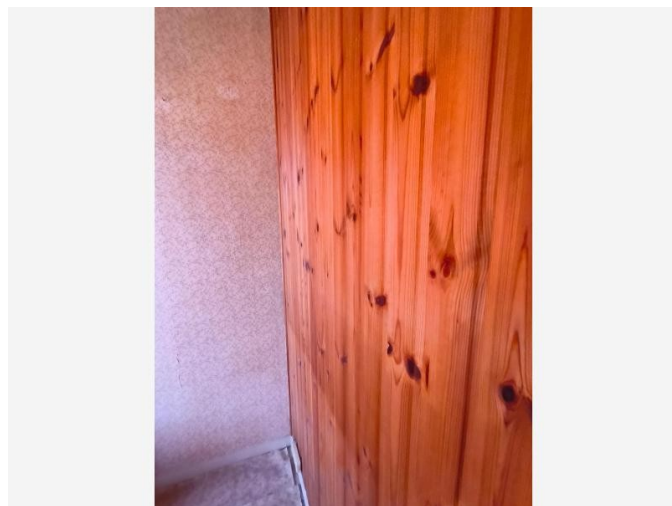
Basis voor advies	De asbestdeskundige beoordeelt het materiaal als niet-asbestverdacht.
Primaire drager	Binnenwand
