Asbestinventarisatetest

Fossebaan 101, 1741 Ternat

Attestnummer : 20260519-000515.000

Niet-asbestveilig

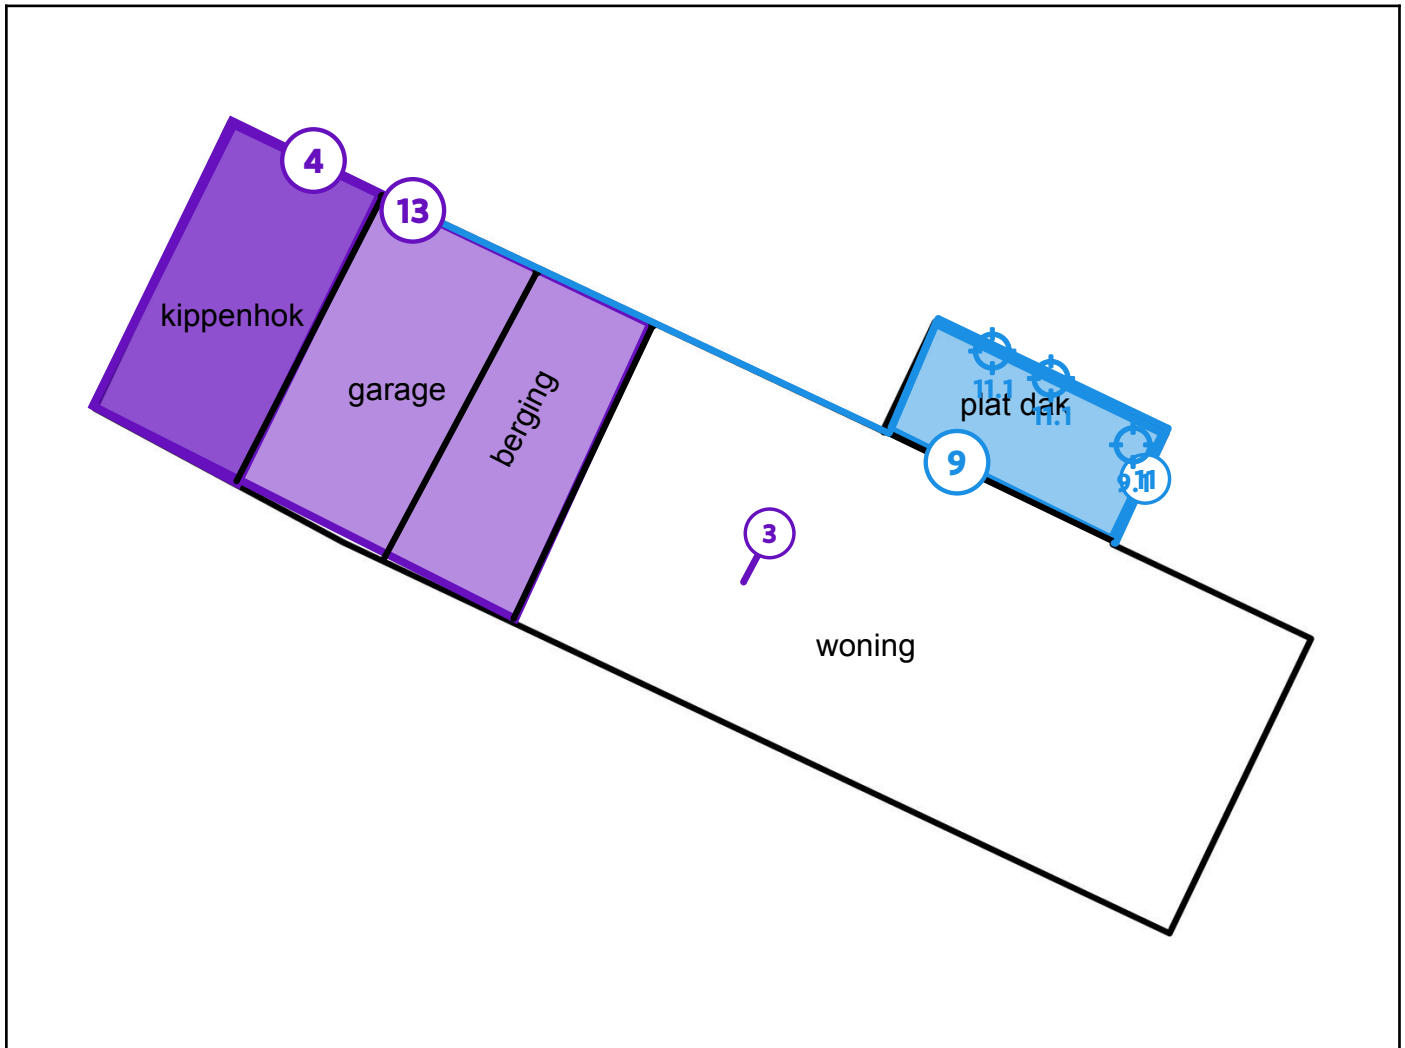
Plan 1.1: woning met aanhorigheden plan

Beschrijving	Type	Actie
3. Schouw	Beperking	-
4. Kippenhok	Advies	-
9. Roofing plat dak	Geen asbest	-
9.1 Code: 02	Puntmonster	-
11. Crepi gevels	Geen asbest	-
11.1 Code: 04	Mengmonster	-

13. Dakbedekking bestaande uit stalen/metalen platen	Overige ruimte of materiaal	-
--	-----------------------------	---

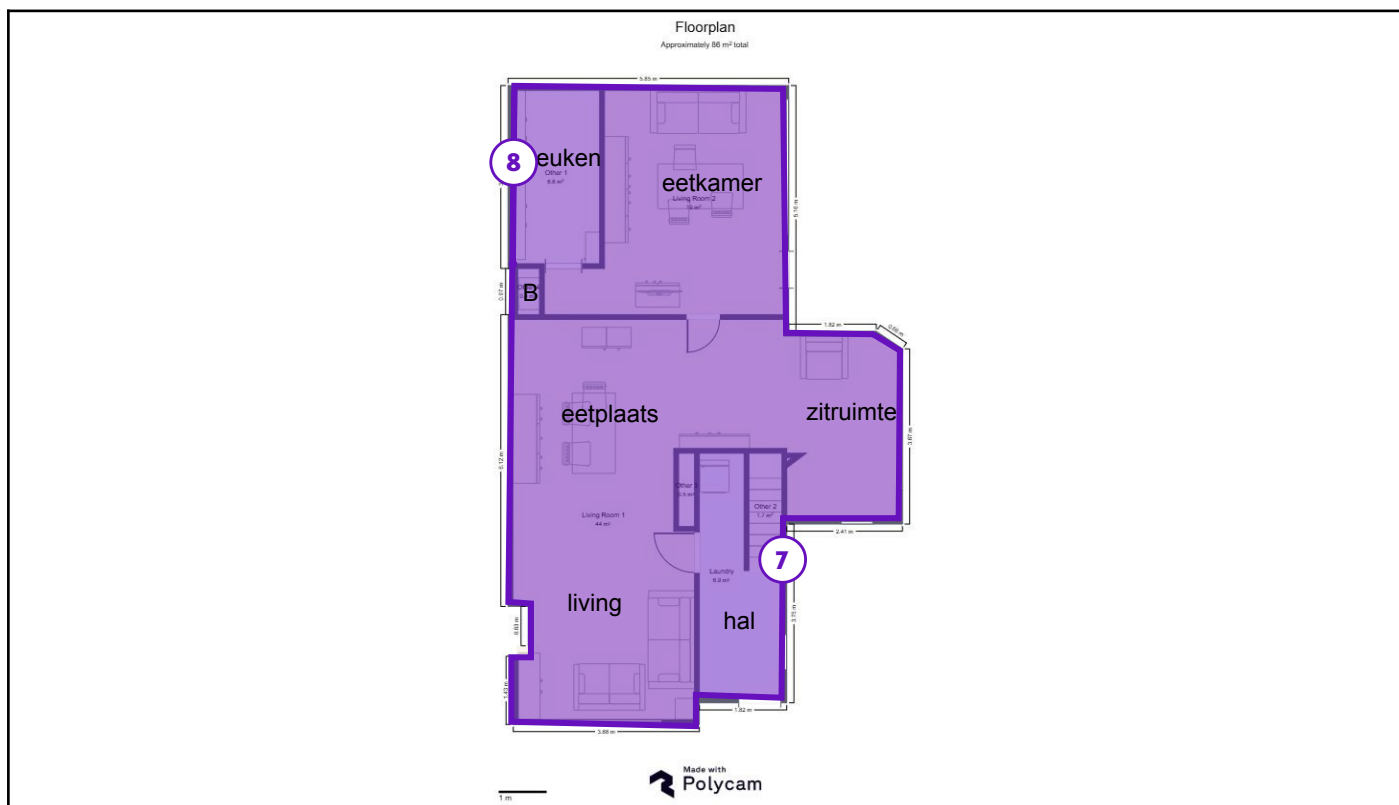
Plan 1.3: Plan gelijkvloers

Beschrijving	Type	Actie
7. Plafonds bestaande uit voorzetpanelen	Advies	-
8. Faiencetegels (lijm)	Advies	-

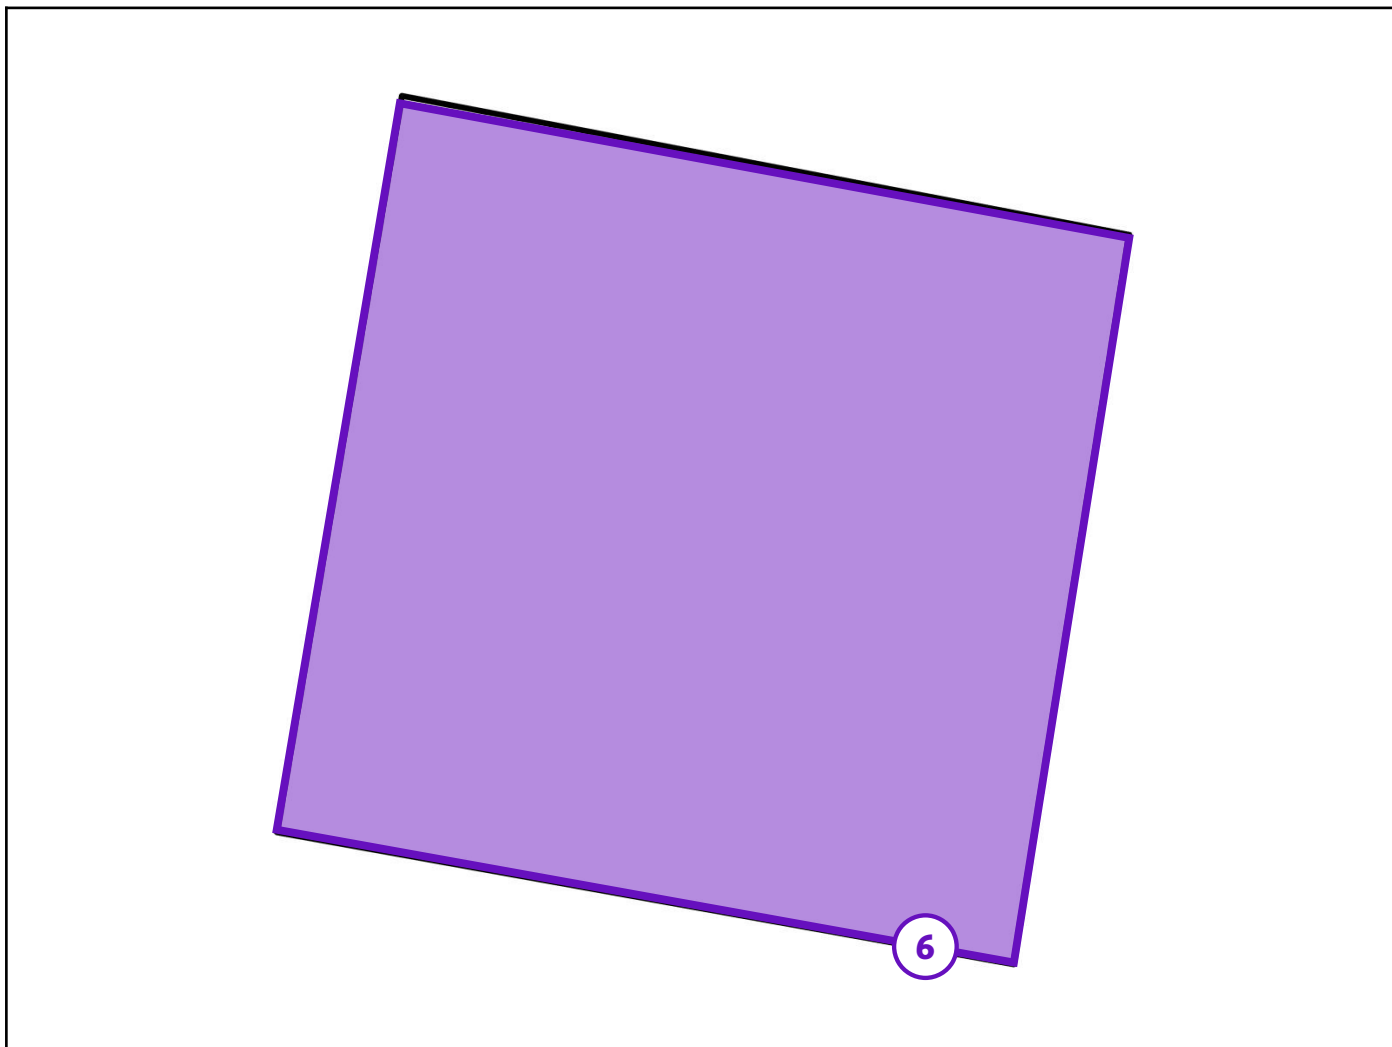
Plan 2.1: garageboxen plan

Beschrijving	Type	Actie
6. Garageboxen	Advies	-

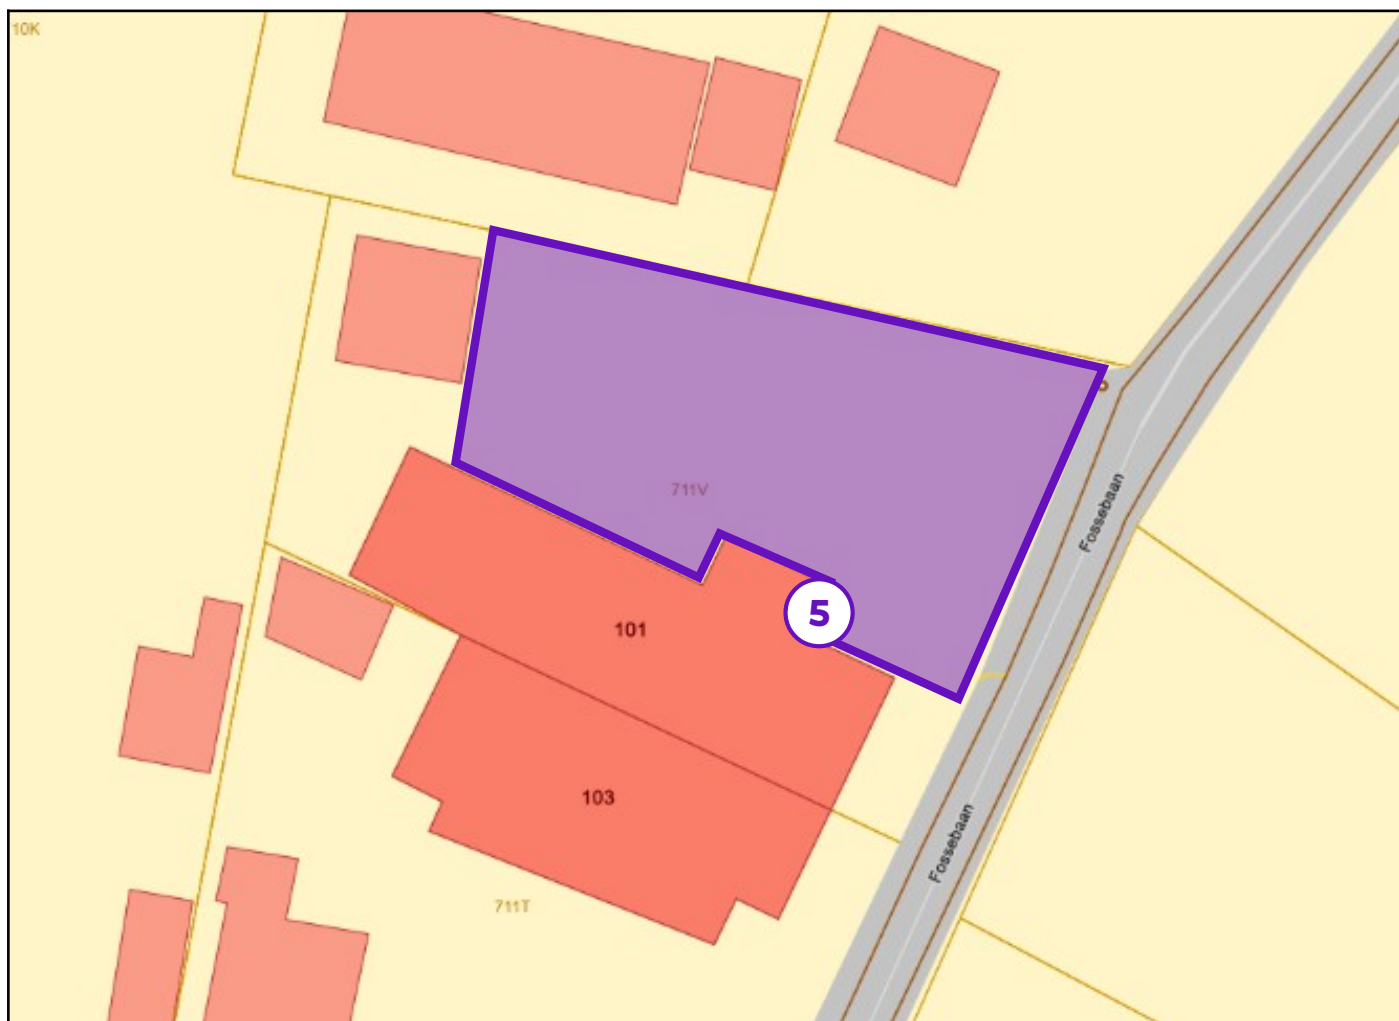
Plan 3.1: Vaststellingen buiten de constructies

Beschrijving	Type	Actie
5. Oprit	Advies	-

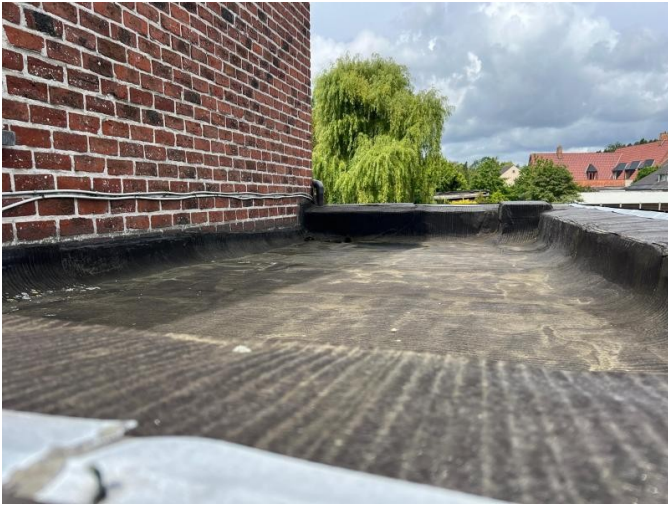
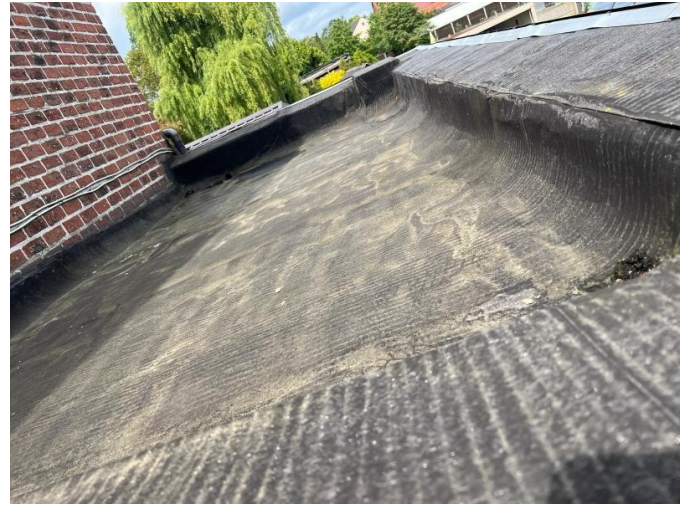
Fiche 9: Roofing plat dak

Geen asbest

Beschrijving	Roofing plat dak
Omgeving	Buiten
Primaire drager	Plat dak
Bindmiddel van materiaal	Bitumen (roofing, teer, asfalt)
Gebondenheid op basis van bindmiddel	Hecht
Hoeveelheid (oppervlakte - aantal)	<ul style="list-style-type: none">• 20,00 m² - 1 stuk
Totale oppervlakte	20,00 m ²
Identificatiemethode	Een monstername door de asbestdeskundige met laboanalyse door een asbestlabo.
Destructieve handeling voor identificatie	Nee
Opmerking	Staalname tot op de eventuele onderliggende lagen is niet mogelijk zonder uitbreiding naar een destructief onderzoek.

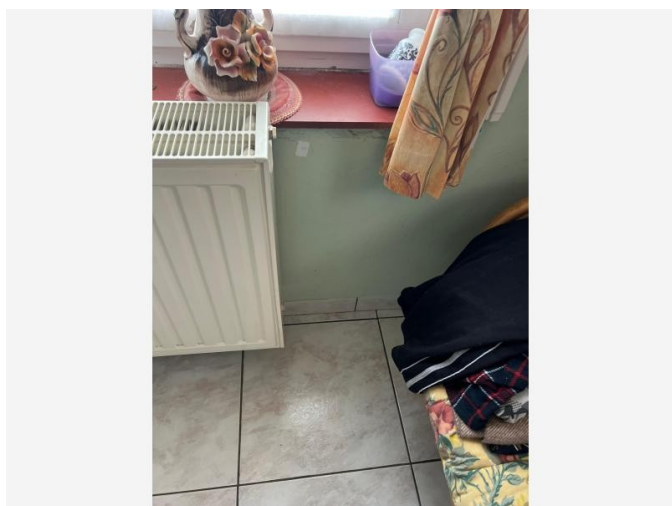
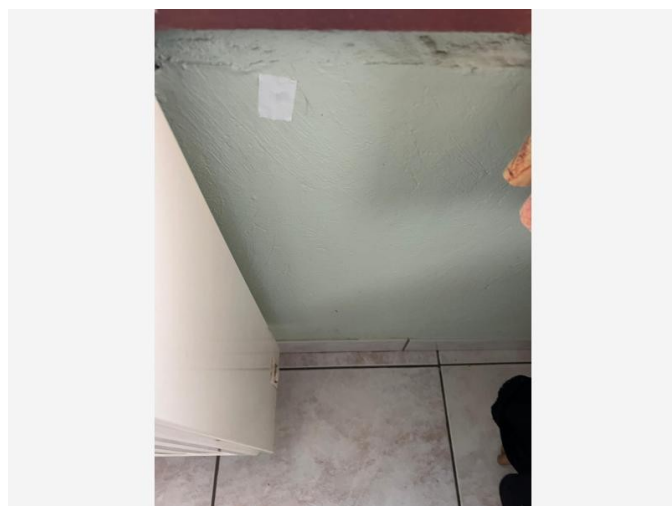
Beschrijving	Pleisterwerk wanden
Omgeving	Binnen
Primaire drager	Binnenwand
Bindmiddel van materiaal	Gips - kalk
Gebondenheid op basis van bindmiddel	Niet-hechtgebonden
Hoeveelheid (oppervlakte - dikte - aantal)	• 205,00 m ² - 1,00 cm - 1 stuk
Totaal volume	2,05 m ³
Identificatiemethode	Een monstername door de asbestdeskundige met laboanalyse door een asbestlabo.
Destructieve handeling voor identificatie	Nee
Opmerking	De hoeveelheid is een zo nauwkeurig mogelijke opmeting. Hieraan kunnen evenwel geen rechten worden ontleend. Waar mogelijk, wordt staalname uitgevoerd conform het inspectieprotocol: in een droge ruimte zoals een slaapkamer, in een natte ruimte zoals een keuken of badkamer, in een traphal en in een stookruimte. Mengmonster genomen in living en eetkamer. Geen zichtbaar pleisterwerk in natte ruimten (badkamer of keuken), traphal. Geen stookruimte aanwezig

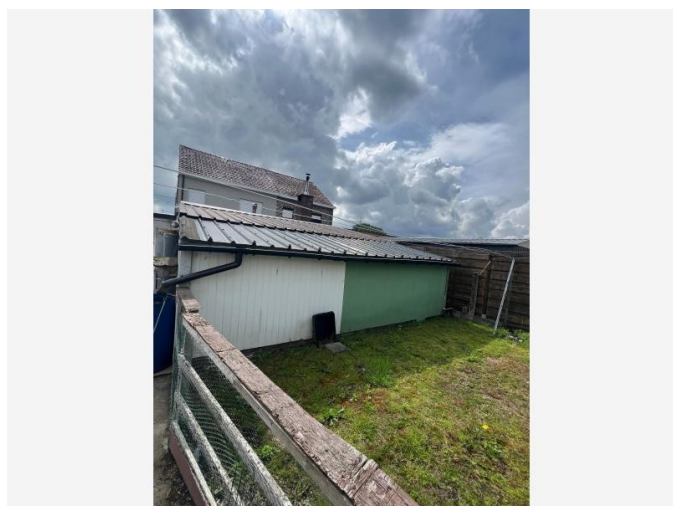
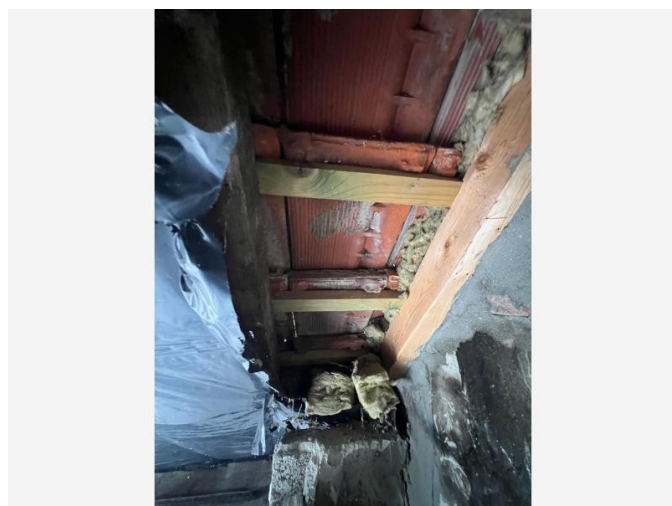
Beschrijving	Notitie	Terug te vinden op plannen
Fiche 12: Dakbedekking bestaande uit pannen (niet verdacht)	De dakbedekking is niet-asbestverdacht.	-
Fiche 13: Dakbedekking bestaande uit stalen/metalen platen	De dakbedekking is niet-asbestverdacht.	Plan 1.1: woning met aanhorigheden plan
Fiche 14: Mastiek	Er is geen asbestverdachte mastiek aanwezig.	-
