# Asbestinventarisatetest

Holleweg 5, 2920 Kalmthout

Attestnummer : 20260603-000294.000

Uitgegeven op : 03.06.2026

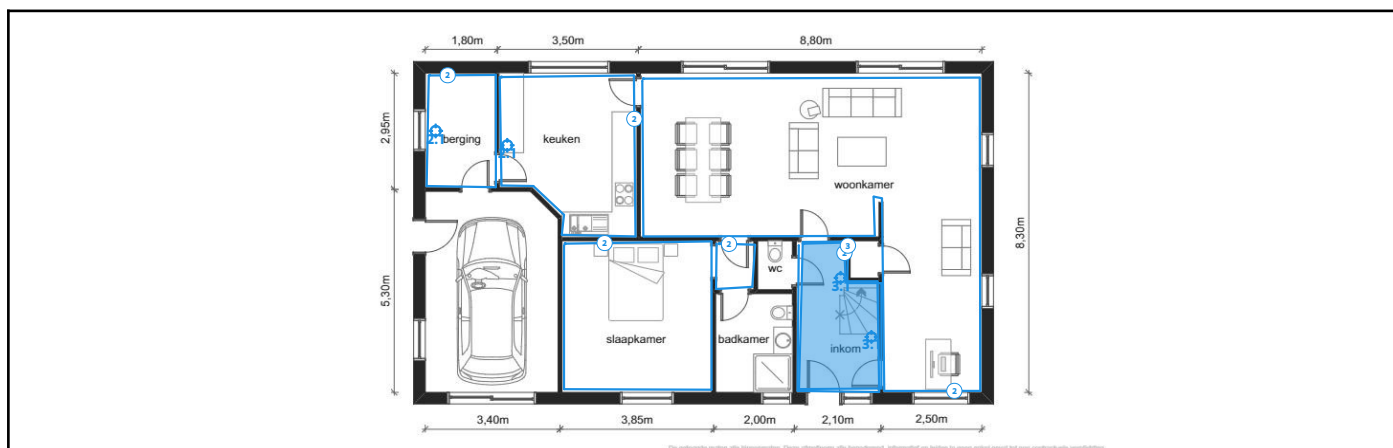
# Plan 1.1: Gelijkvloers

Beschrijving	Type	Actie
2. Bezetting muren	Geen asbest	-
2.1 Code: 1. Bezetting muren	Mengmonster	-
3. Bezetting plafond	Geen asbest	-
3.1 Code: 2. Bezetting plafond	Mengmonster	-

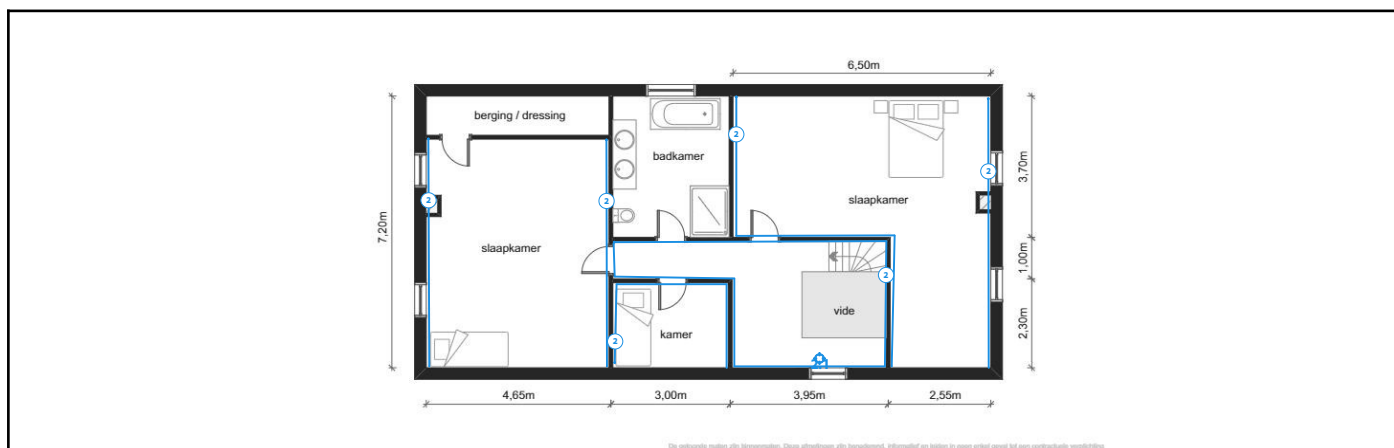
## Plan 1.2: 1ste verdieping

Beschrijving	Type	Actie
2. Bezetting muren	Geen asbest	-
2.1 Code: 1. Bezetting muren	Mengmonster	-

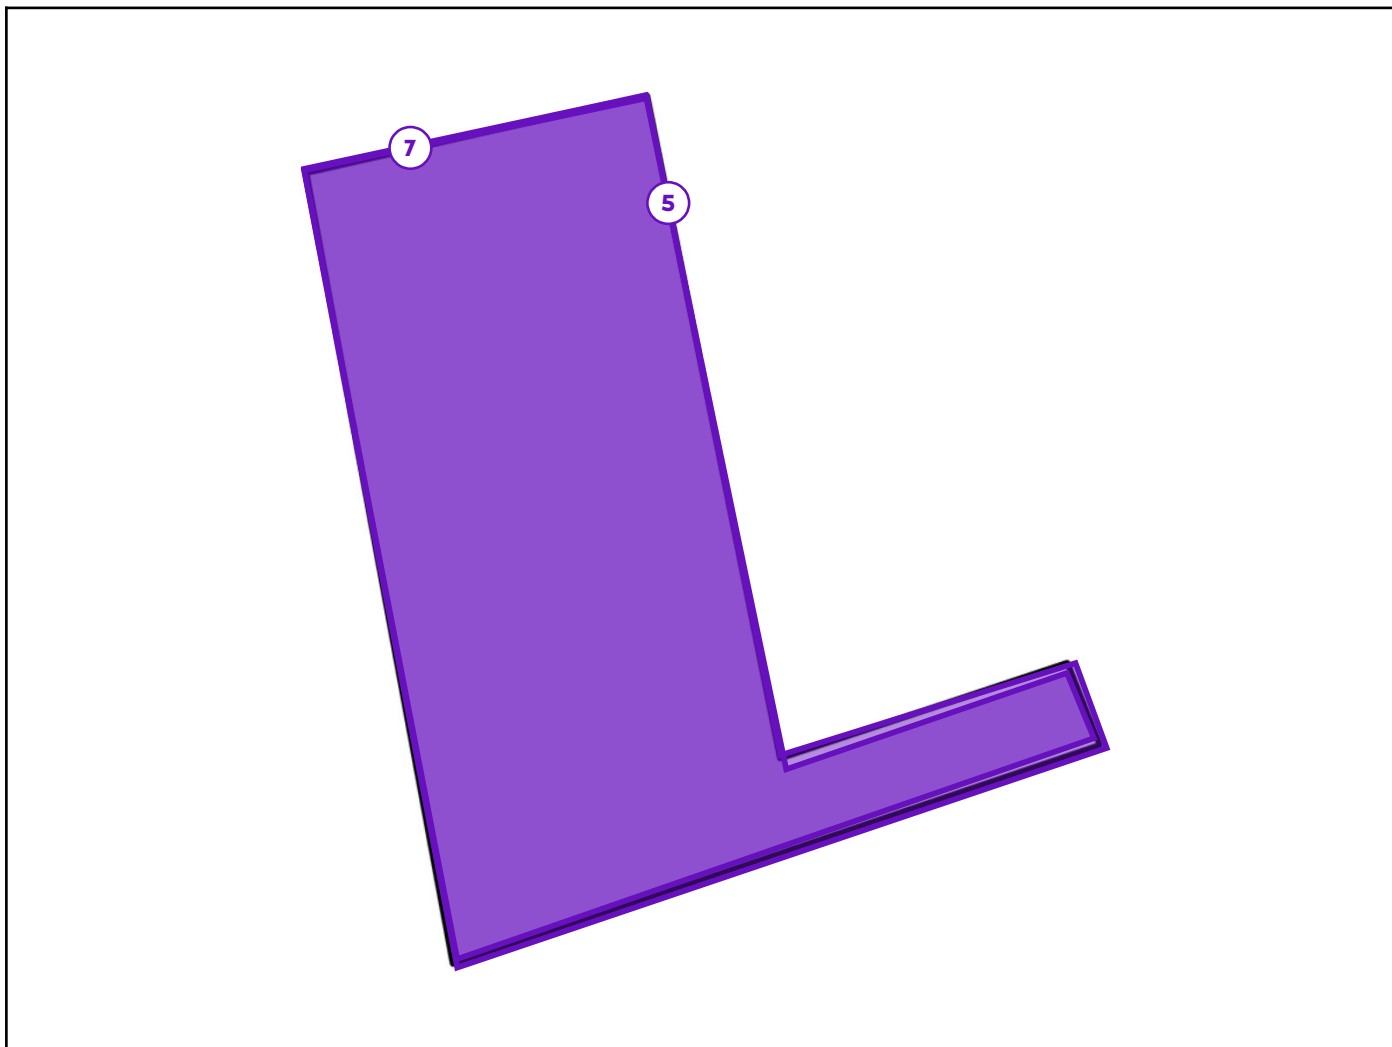
## Plan 2.1: Afdak plan

Beschrijving	Type	Actie
5. Pannen	Overige ruimte of materiaal	-
7. Onderdak afdak	Overige ruimte of materiaal	-
