Asbestinventarisatetest

Westdoorn 14, 2990 Wuustwezel

Attestnummer : 20260603-000263.000

Uitgegeven op : 03.06.2026

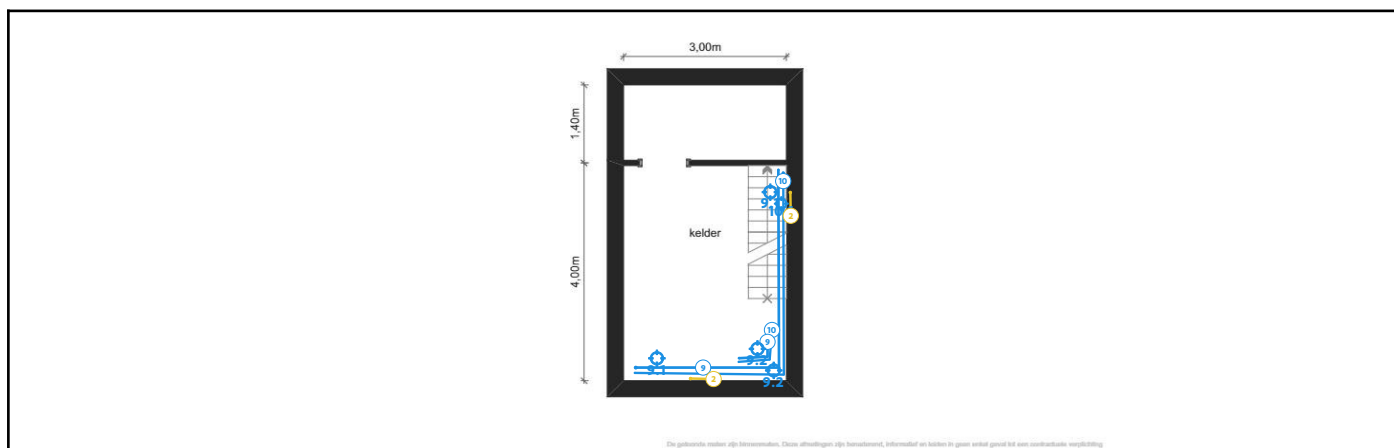
Plan 1.1: Kelder

Beschrijving	Type	Actie
2. Bakeliet	Asbestmateriaal	Zorgvuldig beheren
9. Gipsisolatie buizen en bochten	Geen asbest	-
9.1 Code: 3. Gipsisolatie rechte buizen	Mengmonster	-
9.2 Code: 4. Gipsisolatie bochten	Mengmonster	-
10. Roofing rond buizen kelder	Geen asbest	-
10.1 Code: 5. Roofing rond buizen kelder	Puntmonster	-

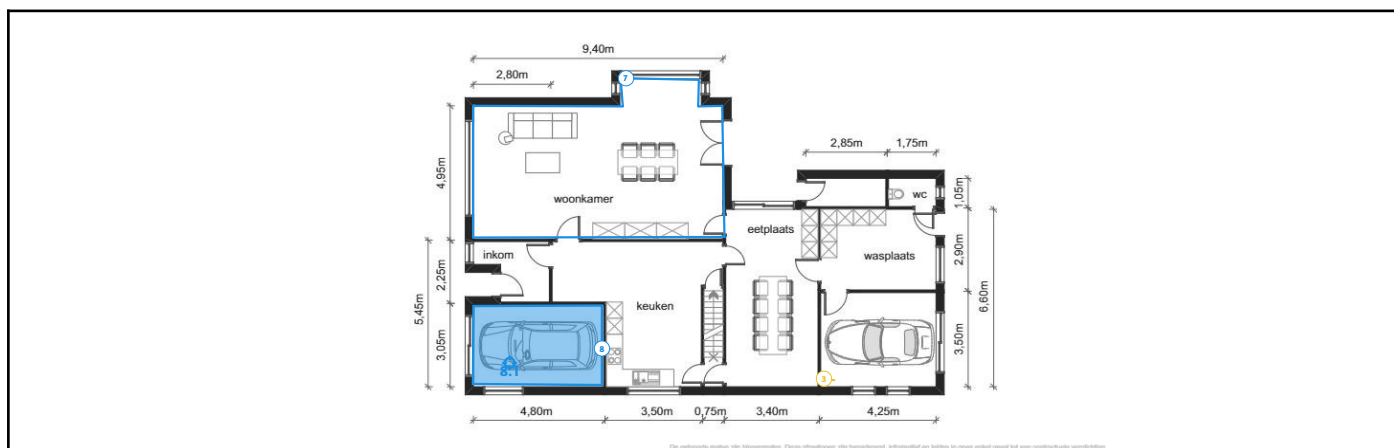
Plan 1.2: Gelijkvloers

Beschrijving	Type	Actie
3. Roetluik uit asbestcement	Asbestmateriaal	Zorgvuldig beheren
7. Bezetting muren	Geen asbest	-
8. Bezetting plafond	Geen asbest	-
8.1 Code: 2. Bezetting plafond	Mengmonster	-

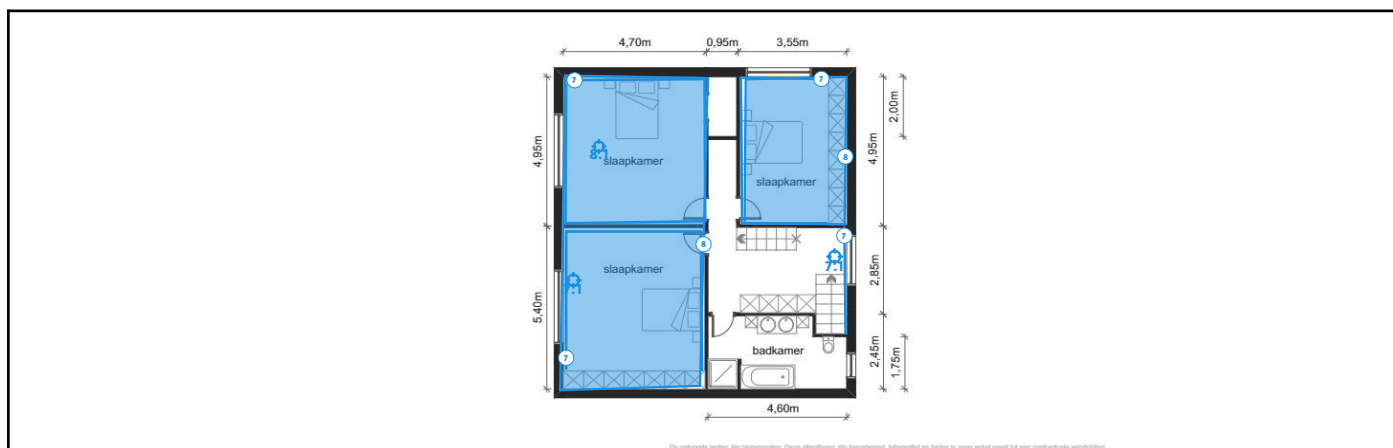
Plan 1.3: 1ste verdieping

Beschrijving	Type	Actie
7. Bezetting muren	Geen asbest	-
7.1 Code: 1. Bezetting muren	Mengmonster	-
8. Bezetting plafond	Geen asbest	-
8.1 Code: 2. Bezetting plafond	Mengmonster	-

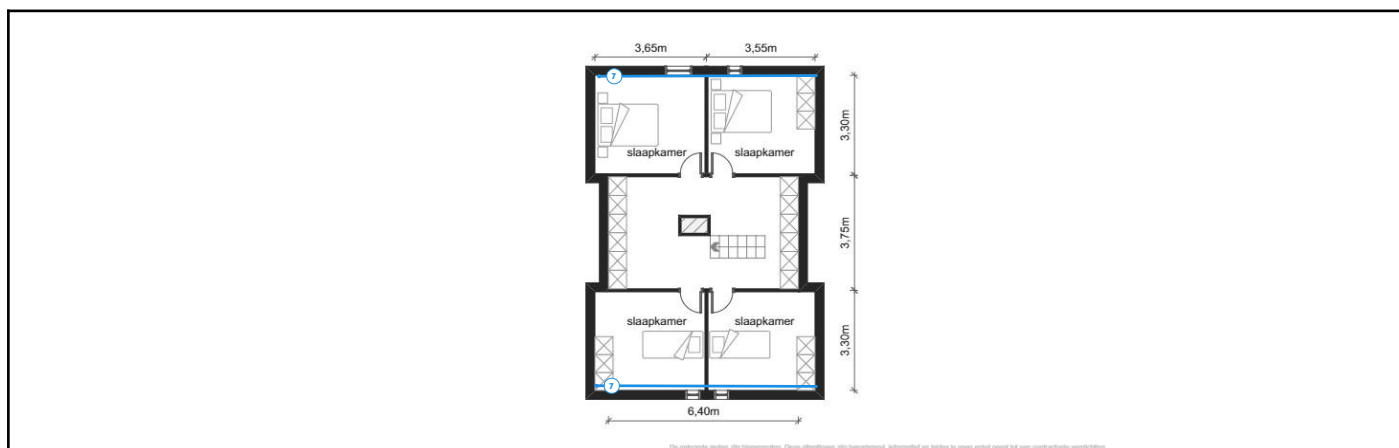
Plan 1.4: 2de verdieping

Beschrijving	Type	Actie
7. Bezetting muren	Geen asbest	-

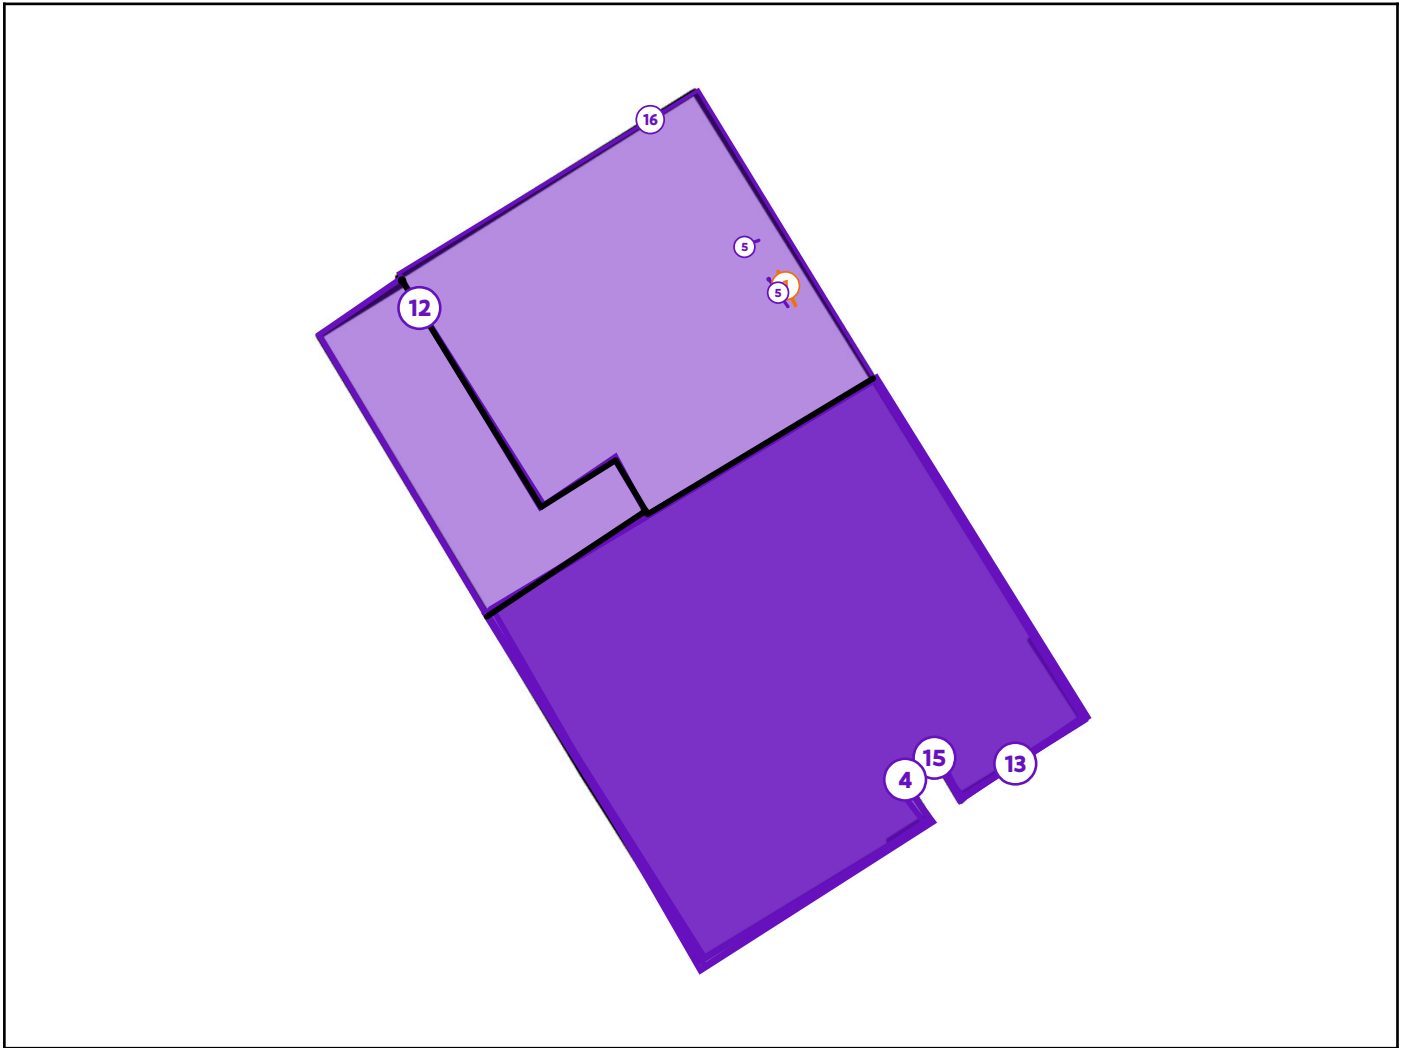
Plan 1.5: Dakplan - zolder

Beschrijving	Type	Actie
1. Rookgaskanaal in asbest cement	Asbestmateriaal	Verwijderen
4. zolder is niet toegankelijk	Beperking	-
5. Schouw	Beperking	-
12. Afdak in polycarbonaat	Overige ruimte of materiaal	-
13. Pannen woning	Overige ruimte of materiaal	-
15. Onderdak (niet-asbestverdacht)	Overige ruimte of materiaal	-
16. Plat dak	Overige ruimte of materiaal	-

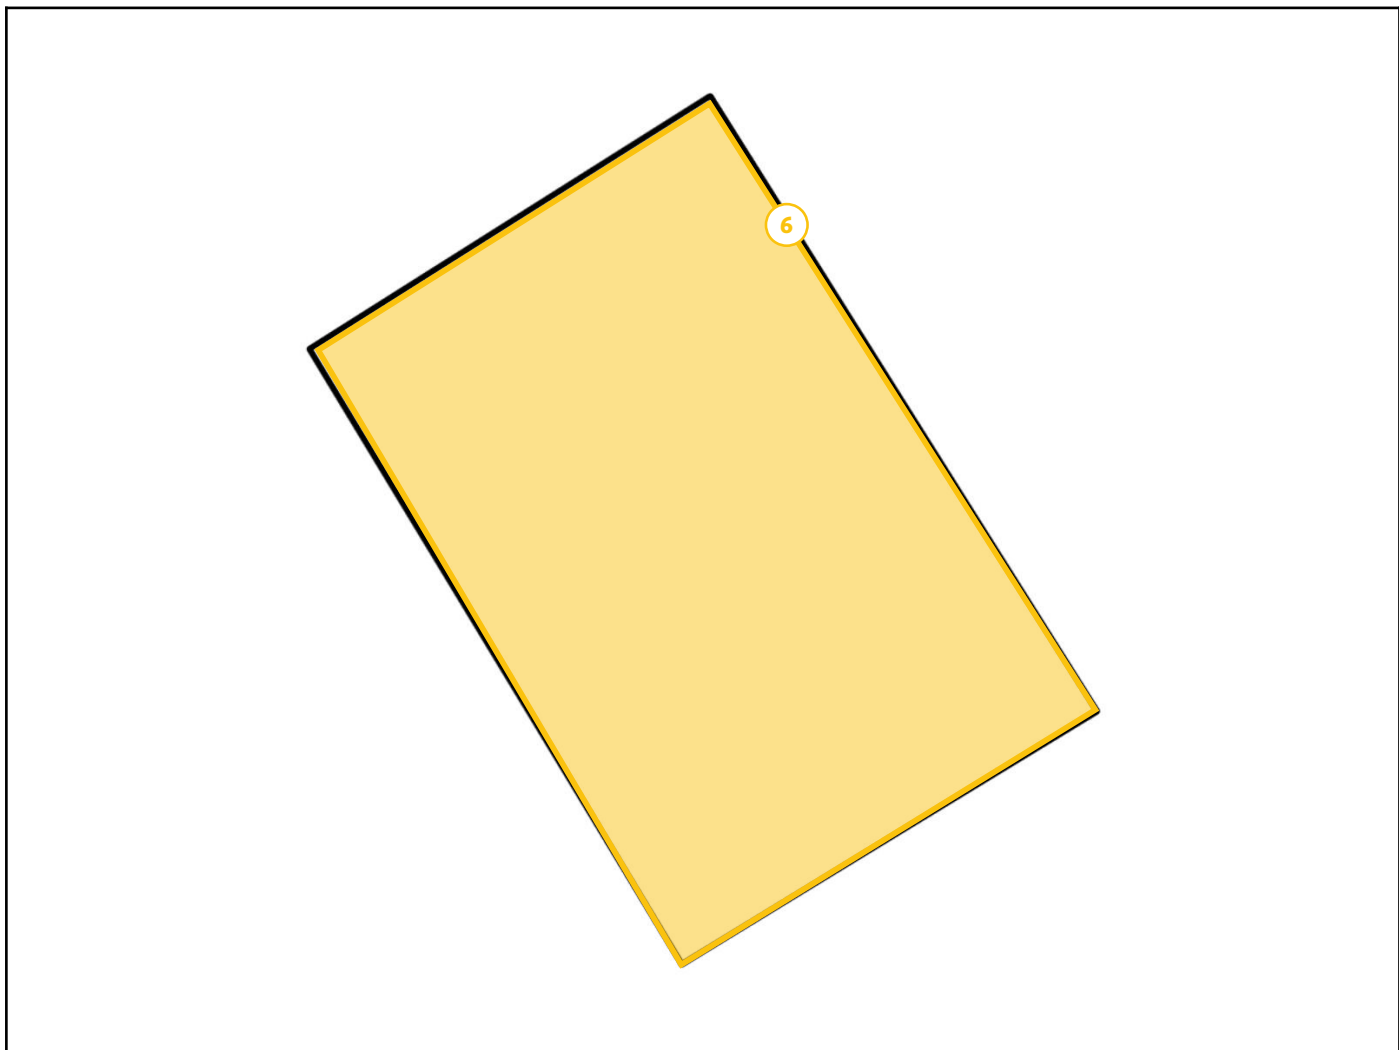
Plan 2.1: Tuinberging plan

Beschrijving	Type	Actie
6. Tuinberging	Uitsluiting	-

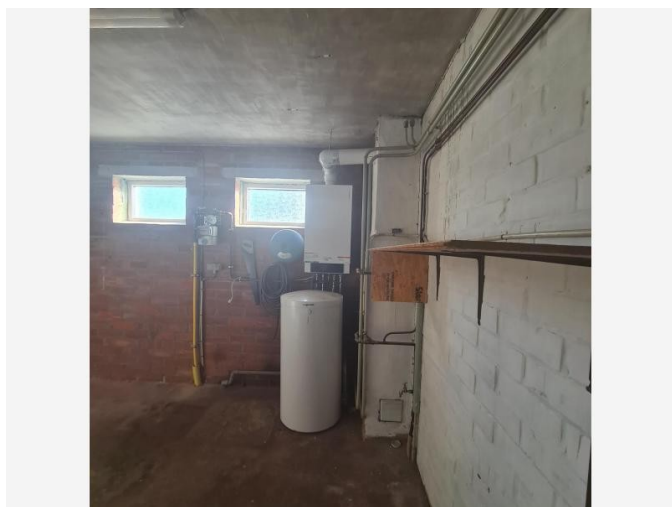
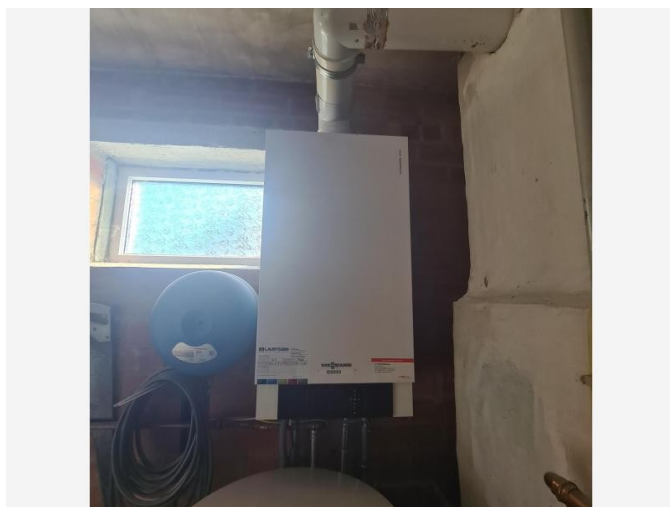
Beschrijving	Notitie	Terug te vinden op plannen
Fiche 11: Verwarmingsketel	De verwarmingsketel is een condensatieketel na 2001, geen asbestverdachte materialen aanwezig.	-
Fiche 12: Afdak in polycarbonaat	-	Plan 1.5: Dakplan - zolder
Fiche 13: Pannen woning	Het hellend dak van de woning is vernieuwd in 2023.	Plan 1.5: Dakplan - zolder
Fiche 14: Kit buitenschrijnwerk	De kit is niet asbestverdacht, voelt soepel.	-
