Asbestinventarisatetest

Lokerenstraat 112/7, 2300 Turnhout

Attestnummer : 20260501-000016.000

Asbestveilig (maar niet asbestvrij)

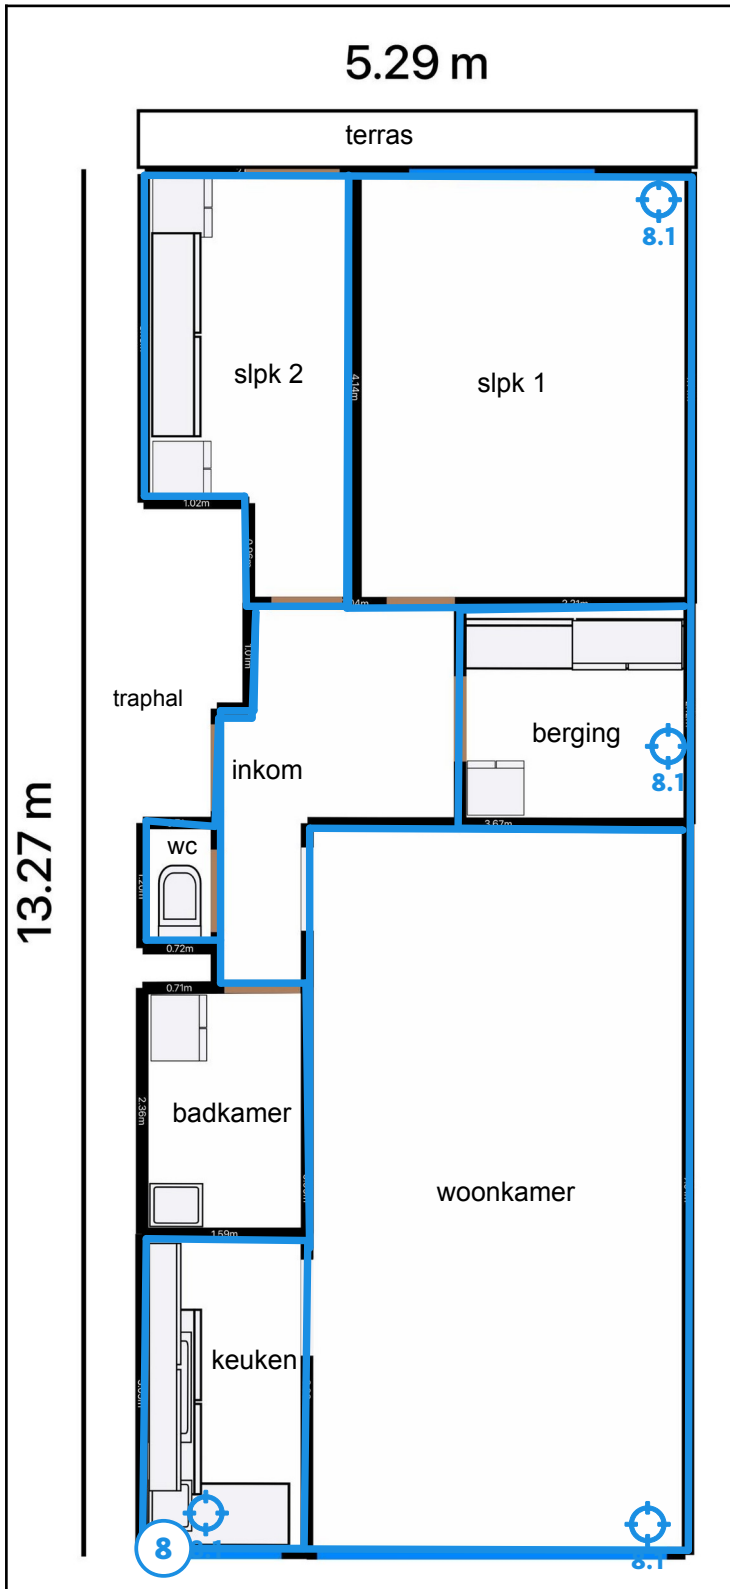
Plan 1.2: Appartement (wanden)

1. Mastiek tussen muur en raam	Asbestmateriaal	Zorgvuldig beheren
1.1 Code: 3	Puntmonster	-
2. Vensterbank type massal	Asbestmateriaal	Zorgvuldig beheren
3. Deurdorpels type massal	Asbestmateriaal	Zorgvuldig beheren
4. Laminaat vloer	Advies	-
5. Soepel vinyl vloerzeil	Advies	-
7. Anti-dreunplaat onder spoelbak	Geen asbest	-
7.1 Code: 4	Puntmonster	-
