# Asbestinventarisatetest

Antwerpsesteenweg 513, 9040 Gent

Attestnummer : 20260506-000359.002

Uitgegeven op : 19.05.2026

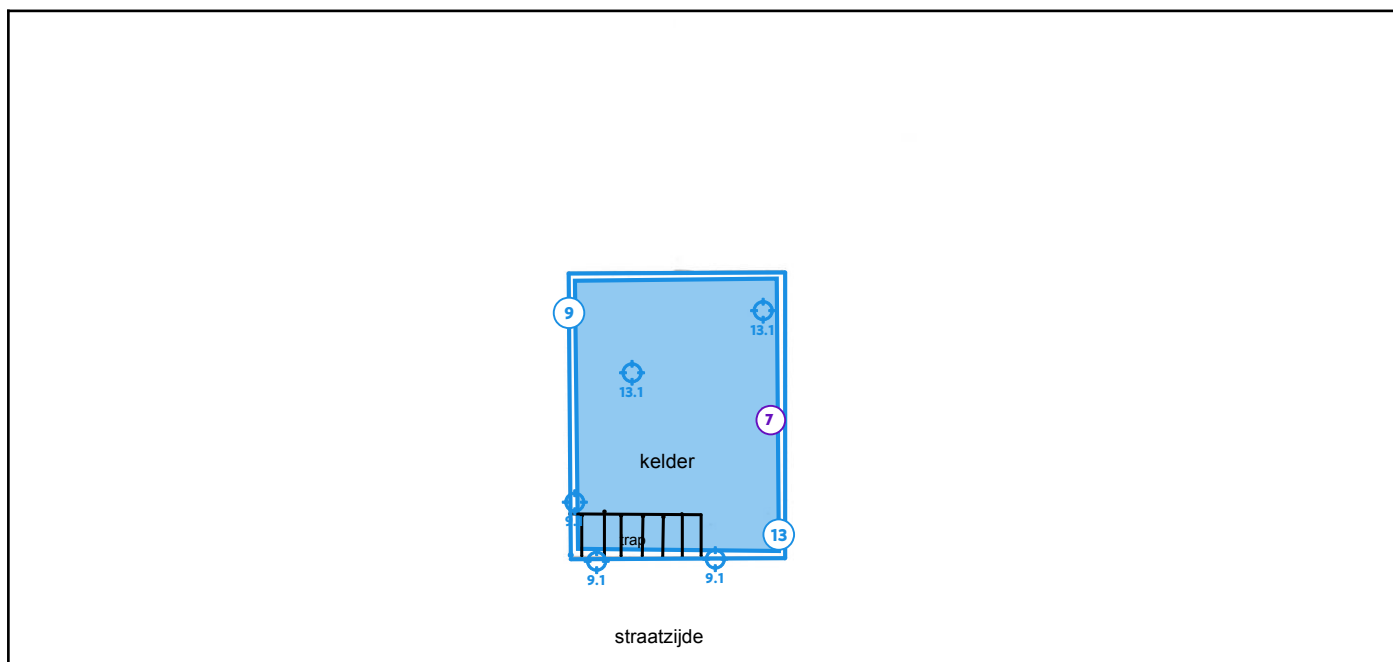
## Plan 1.1: -1

Beschrijving	Type	Actie
7. Ventilatiekanalen	Advies	-
9. Cementen smeerlaag muren binnen kelder	Geen asbest	-
9.1 Code: 1 Muren cementering kelder/ 6020283228	Mengmonster	-
13. Cementen smeerlaag plafond binnen kelder	Geen asbest	-
13.1 Code: 2 Plafond cementering kelder/ 6020283235	Mengmonster	-

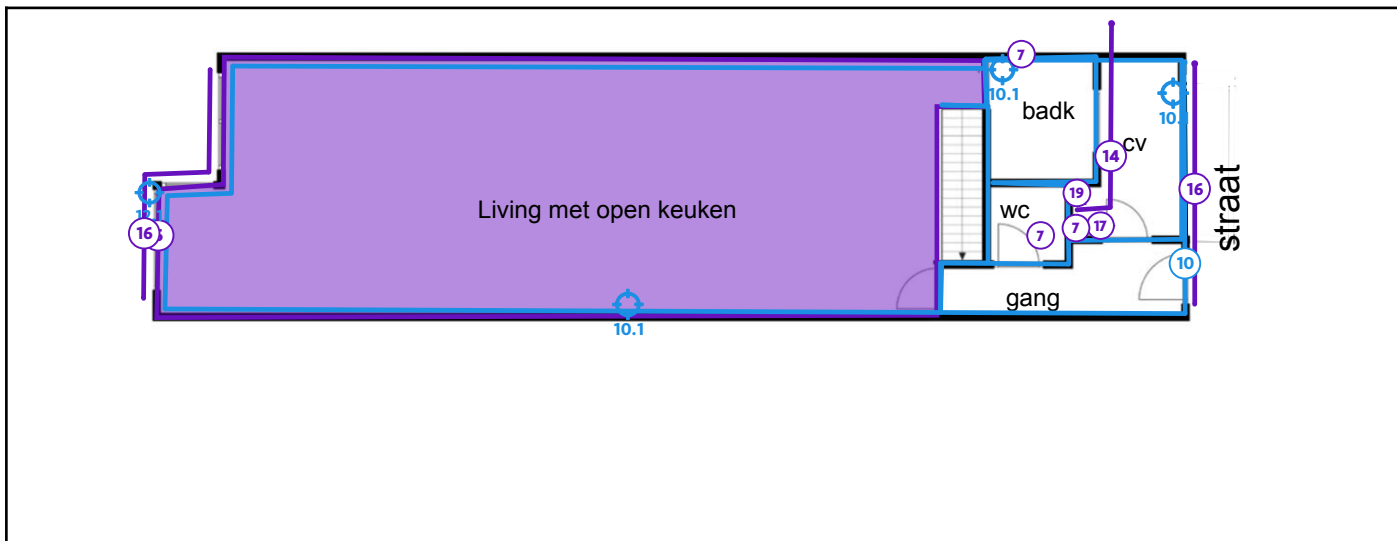
## Plan 1.2: +0

Beschrijving	Type	Actie
6. Onderliggende laag laminaat / parket	Advies	-
7. Ventilatiekanalen	Advies	-
10. Pleisterwerk wanden	Geen asbest	-
10.1 Code: 6 Pleister muren/ 6020283227	Mengmonster	-
12. Crepi muren tuin	Geen asbest	-
12.1 Code: 5 Crepi tuinmuren/ 6020283238	Mengmonster	-
14. Rookgaskanaal (niet verdacht)	Overige ruimte of materiaal	-
16. Kit aan de ramen (niet verdacht)	Overige ruimte of materiaal	-
17. CV-ketel (niet verdacht)	Overige ruimte of materiaal	-
19. Leidingisolatie (niet verdacht)	Overige ruimte of materiaal	-

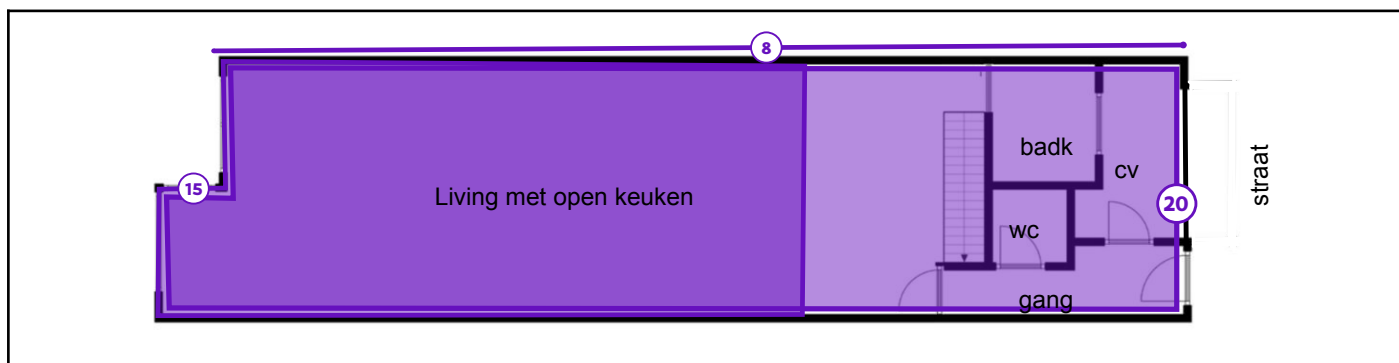
## Plan 1.3: +0 kopie

Beschrijving	Type	Actie
8. crepi zijgevel	Advies	-
15. Dakbedekking plat dak (niet verdacht)	Overige ruimte of materiaal	-
20. Afsmeerlaag/voegen gipskartonplaten plafonds	Overige ruimte of materiaal	-

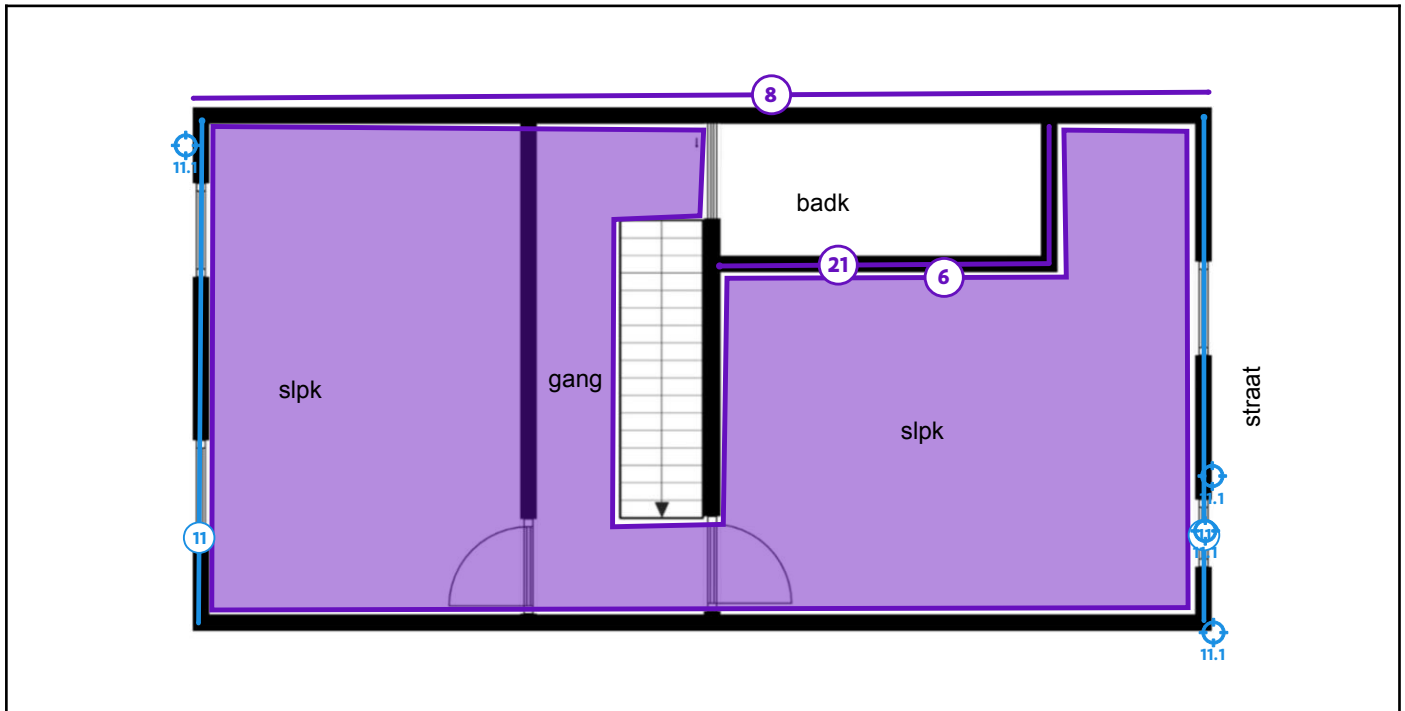
## Plan 1.4: +1

Beschrijving	Type	Actie
6. Onderliggende laag laminaat / parket	Advies	-
8. crepi zijgevel	Advies	-
11. Cementen smeerlaag buitengevel	Geen asbest	-
11.1 Code: 3 Cementering gevel / 6020283236	Mengmonster	-
21. Afsmeerlaag /voegen gipskartonplaten muren	Overige ruimte of materiaal	-

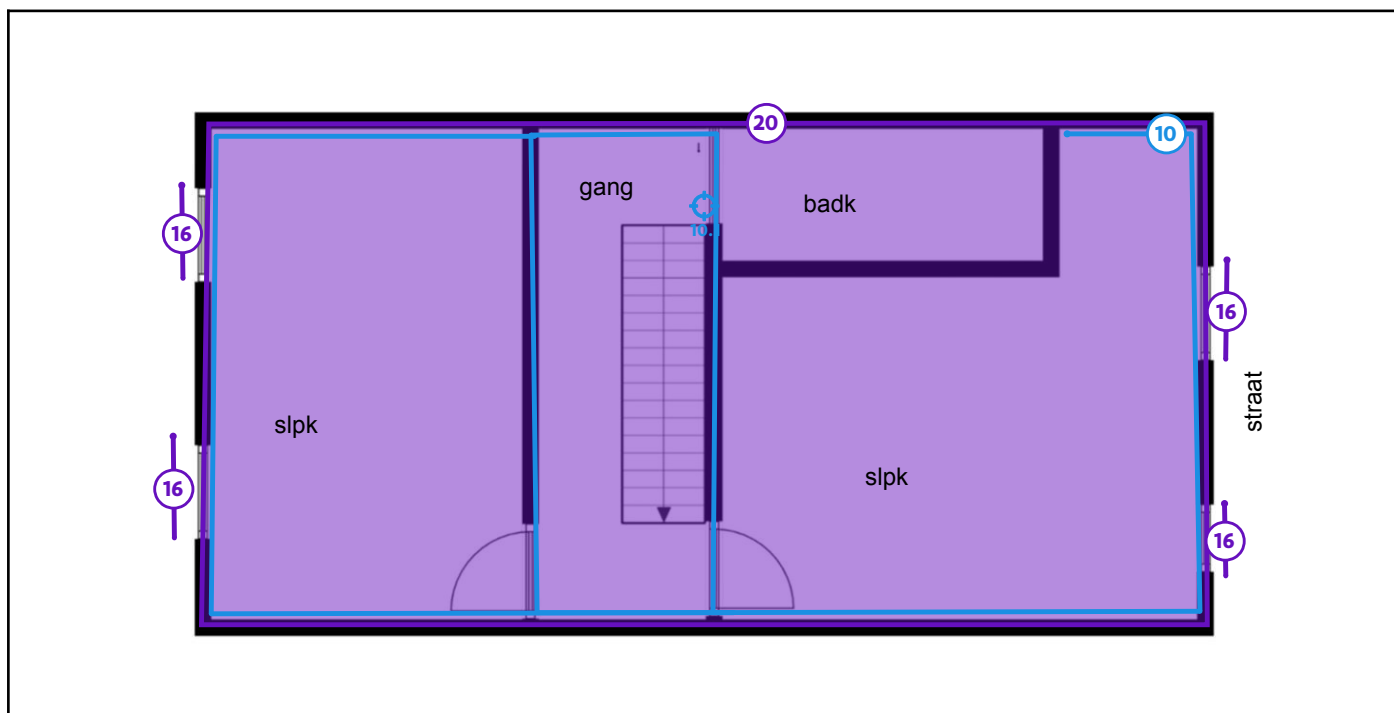
## Plan 1.5: +1 kopie

Beschrijving	Type	Actie
10. Pleisterwerk wanden	Geen asbest	-
10.1 Code: 6 Pleister muren/ 6020283227	Mengmonster	-
16. Kit aan de ramen (niet verdacht)	Overige ruimte of materiaal	-
20. Afsmeerlaag/voegen gipskartonplaten plafonds	Overige ruimte of materiaal	-

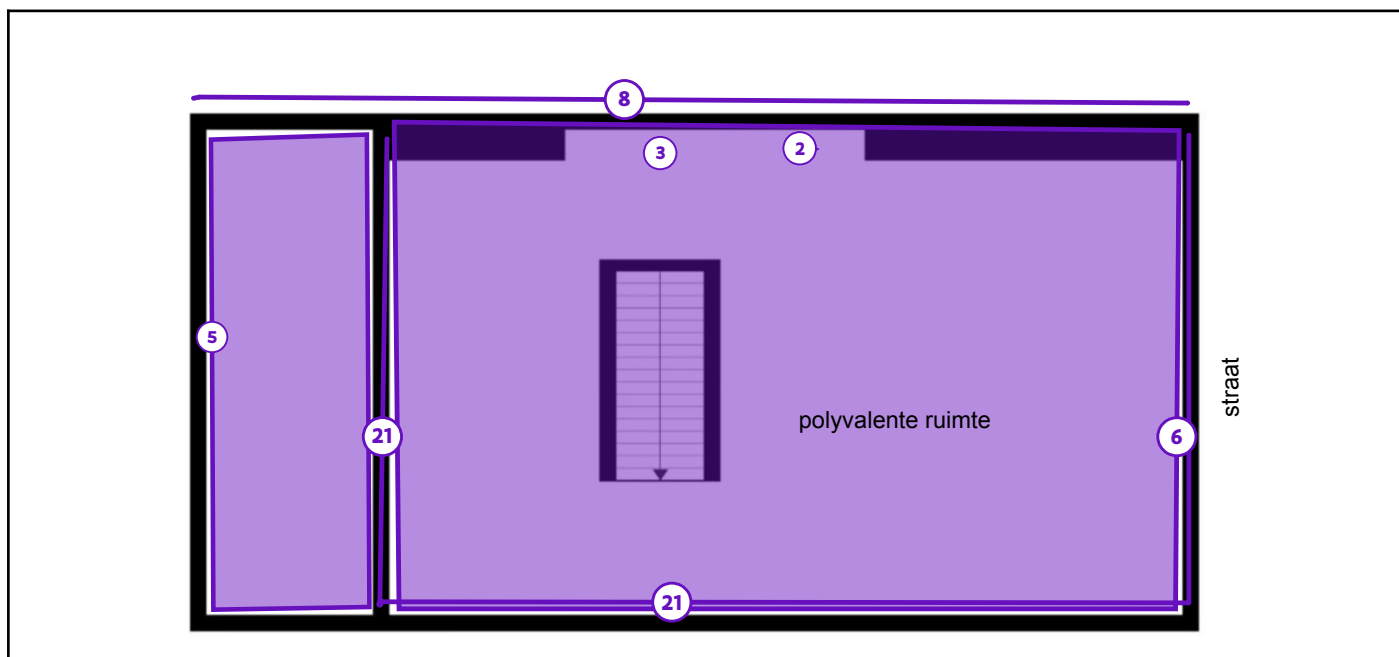
## Plan 1.6: +2

Beschrijving	Type	Actie
2. Schouw	Beperking	-
3. Schouw	Beperking	-
5. Holle ruimte zolder	Advies	-
6. Onderliggende laag laminaat / parket	Advies	-
8. crepi zijgevel	Advies	-
21. Afsmeerlaag /voegen gipskartonplaten muren	Overige ruimte of materiaal	-

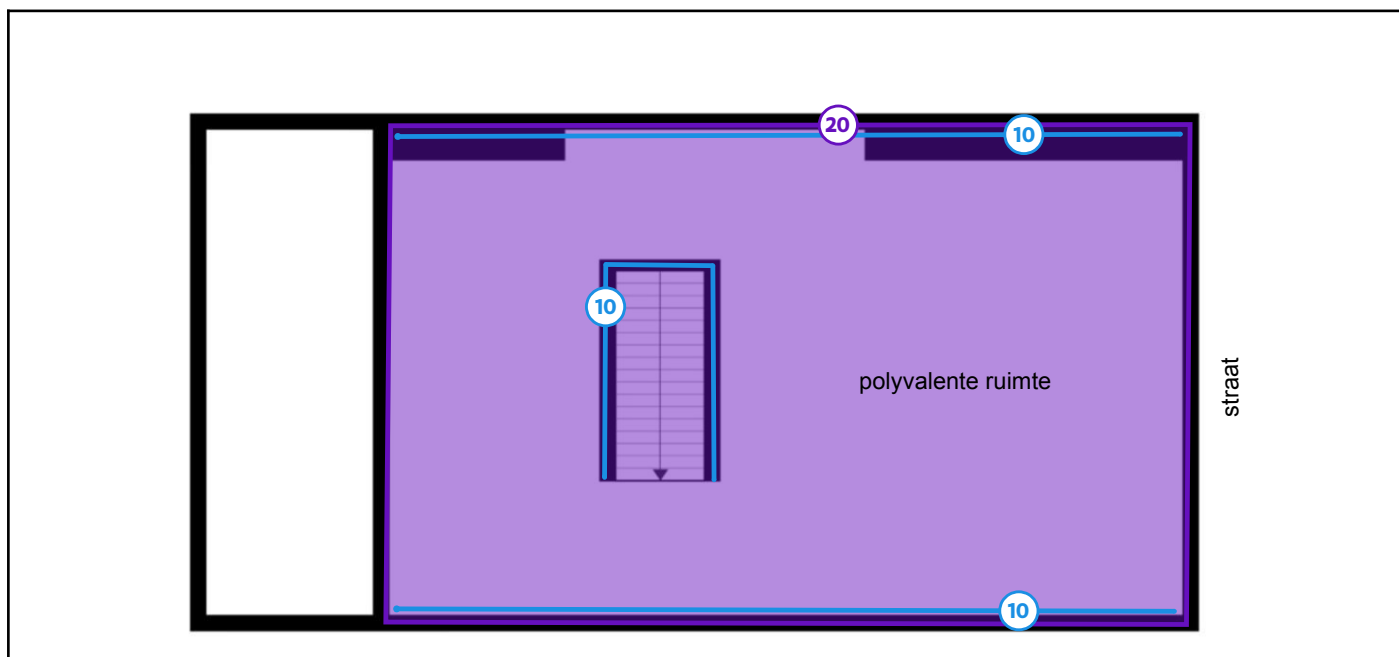
## Plan 1.7: +2 kopie

Beschrijving	Type	Actie
10. Pleisterwerk wanden	Geen asbest	-
20. Afsmeerlaag/voegen gipskartonplaten plafonds	Overige ruimte of materiaal	-

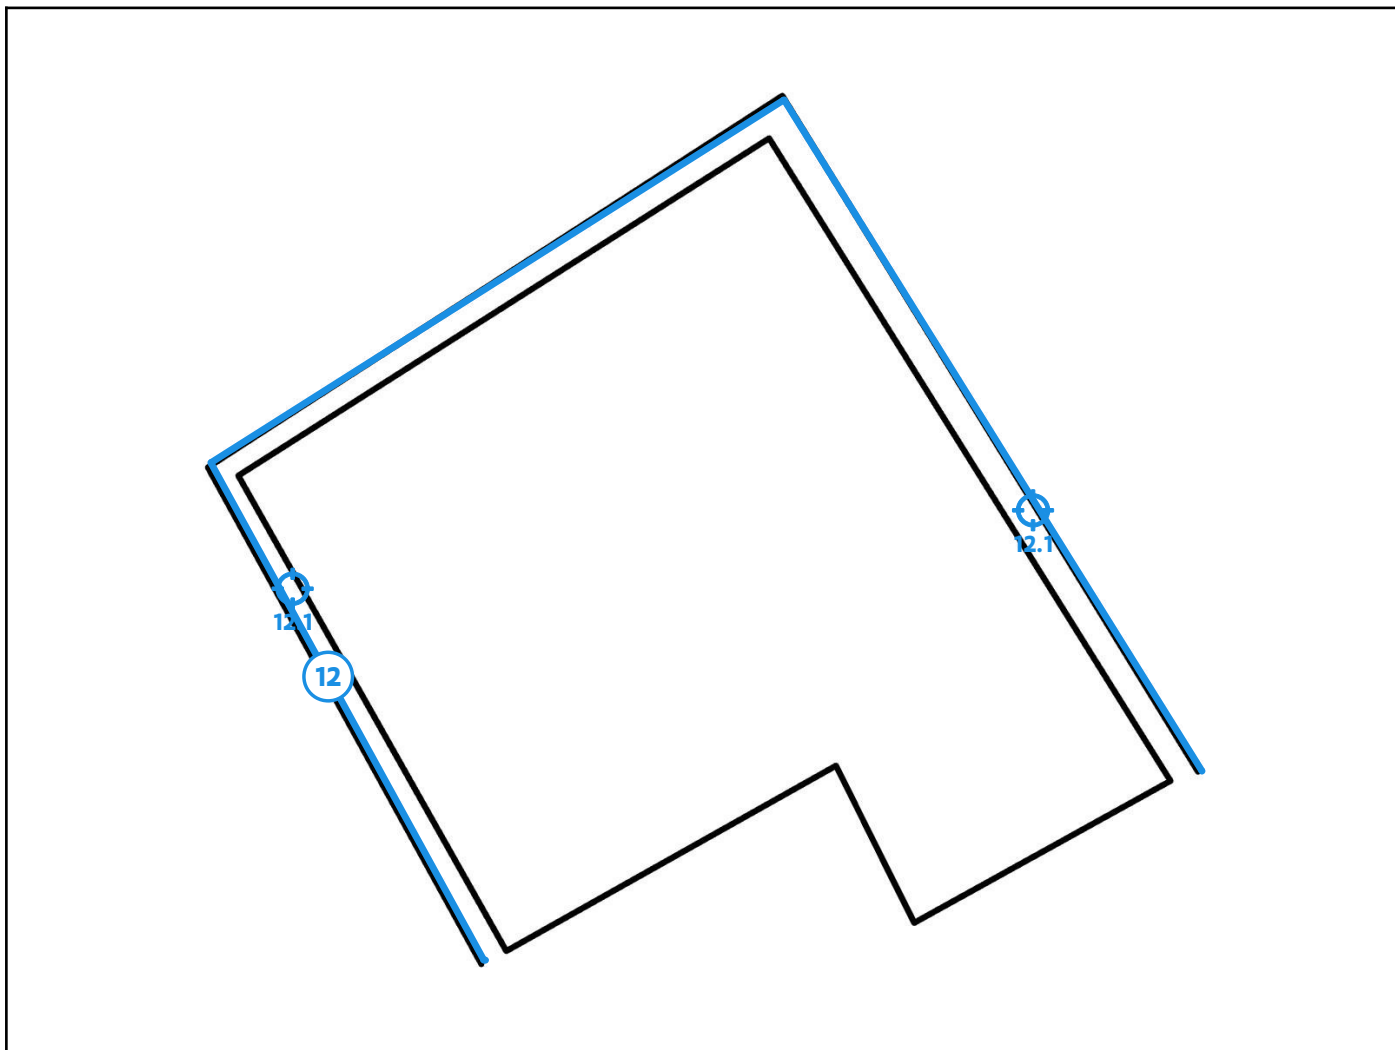
## Plan 2.1: Constructie plan

Beschrijving	Type	Actie
12. Crepi muren tuin	Geen asbest	-
12.1 Code: 5 Crepi tuinmuren/ 6020283238	Mengmonster	-

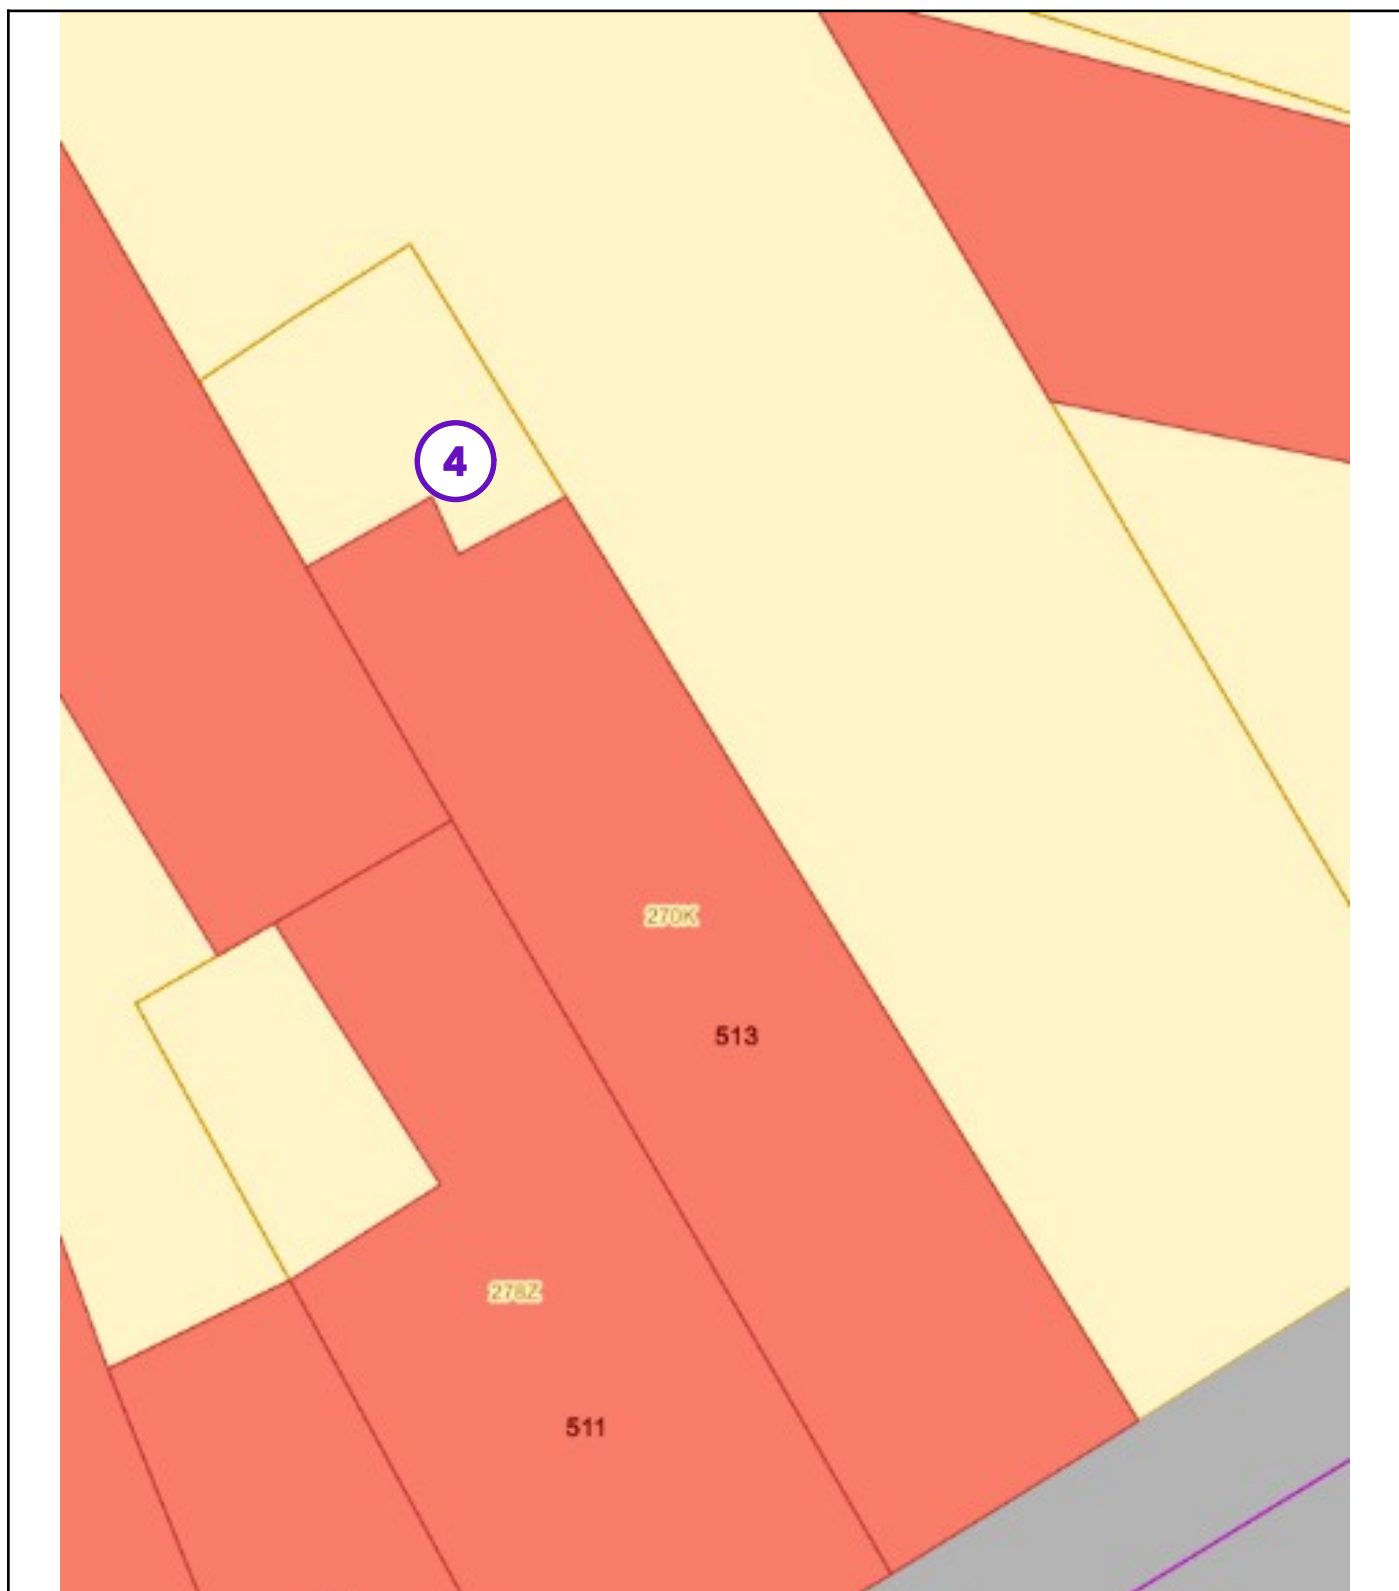
## Plan 3.1: Vaststellingen buiten de constructies

4. Buizen riolering	Advies	-
---------------------	--------	---

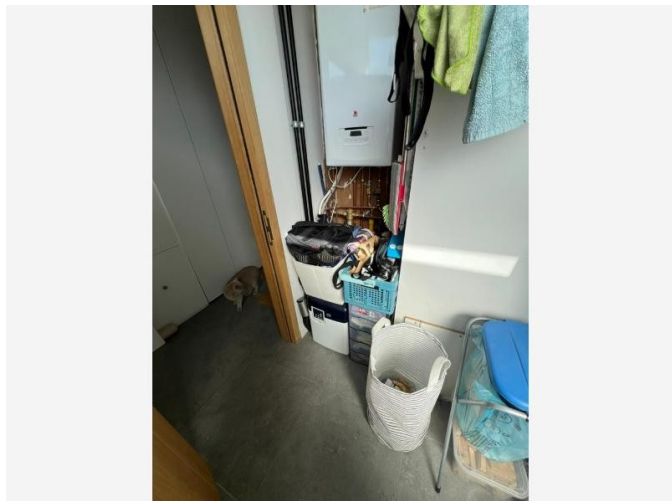
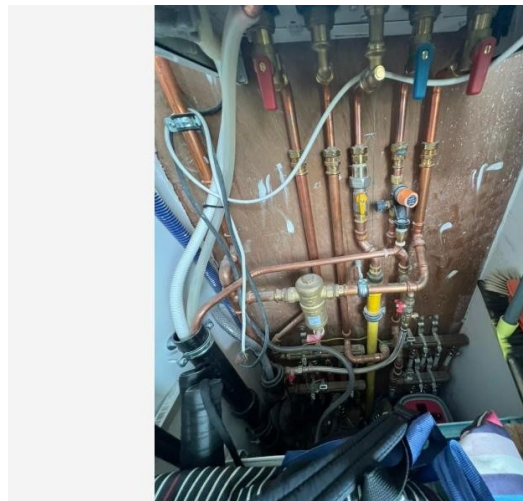
## Fiche 17: CV-ketel (niet verdacht)

Fiche 17: CV-ketel (niet verdacht)	De CV-ketel (dichtingen, isolerend materiaal) is niet asbestverdacht. De vastgestelde materialen vertonen geen kenmerken, toepassingen of producteigenschappen die wijzen op de aanwezigheid van asbest en worden daarom als niet-asbestverdacht beschouwd.	Plan 1.2: +0
Fiche 18: Dakbedekking bestaande uit pannen (niet verdacht)	De dakbedekking is niet-asbestverdacht.	Plan 1.8: +2 kopie
Fiche 19: Leidingisolatie (niet verdacht)	De leidingisolatie is niet-asbestverdacht. De vastgestelde materialen vertonen geen kenmerken, toepassingen of producteigenschappen die wijzen op de aanwezigheid van asbest en worden daarom als niet-asbestverdacht beschouwd.	Plan 1.2: +0

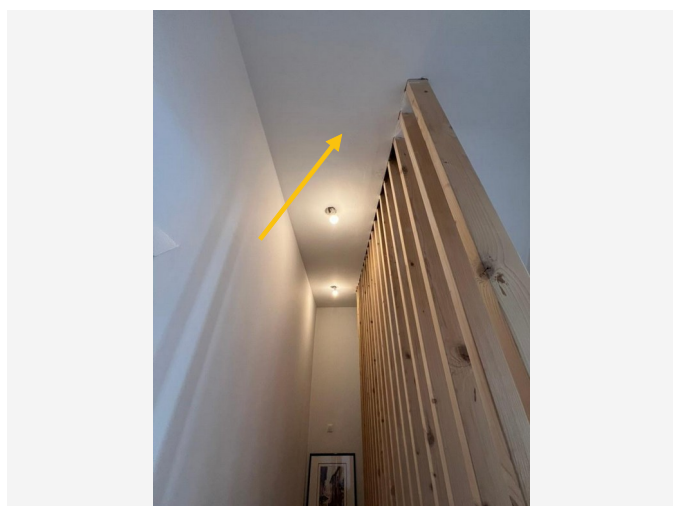
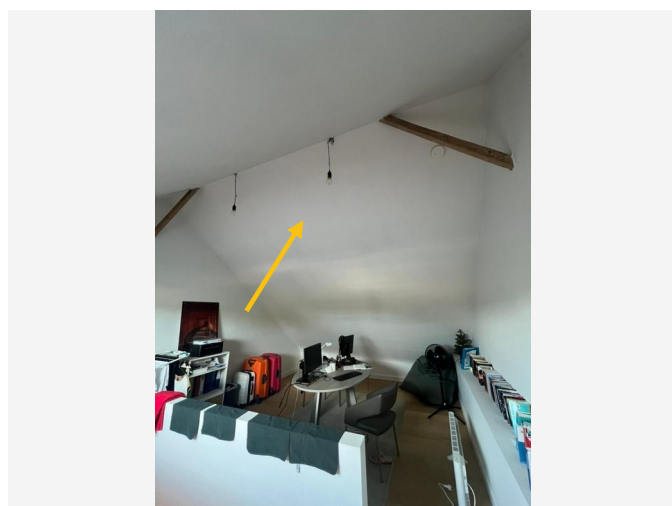
## Fiche 20: Afsmeerlaag/voegen gipskartonplaten plafonds

Beschrijving	Notitie	Terug te vinden op plannen
Fiche 20: Afsmeerlaag/voegen gipskartonplaten plafonds	De afsmeerlaag of het voegmiddel waarmee gipsplaten of gipskartonplaten zijn afgewerkt kan asbest bevatten.	Plan 1.3: +0 kopie Plan 1.5: +1 kopie Plan 1.7: +2 kopie
Fiche 21: Afsmeerlaag /voegen gipskartonplaten muren	De afsmeerlaag of het voegmiddel waarmee gipsplaten of gipskartonplaten zijn afgewerkt kan asbest bevatten.	Plan 1.4: +1 Plan 1.6: +2
