Asbestinventarisatetest

Diependaalstraat 24, 1982 Zemst

Attestnummer : 20251028-000533.000

Uitgegeven op : 28.10.2025

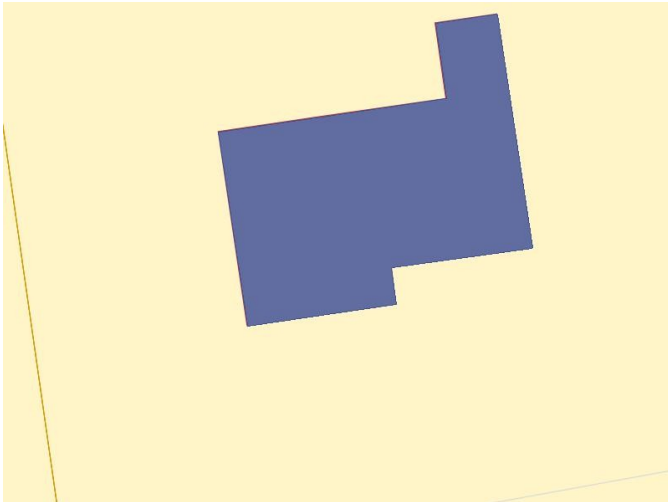
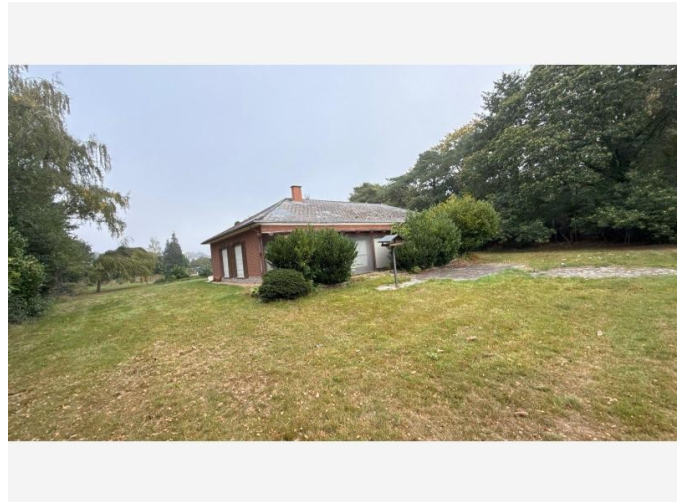
Zone 1: Hoofdgebouw

- 2 Asbestmaterialen**
- 1 Beperking**
- 0 Uitsluitingen
- 0 Roerende goederen
- 0 Puin, steenslag, (water)bodem
- 0 Adviezen
- 2 Geen asbest**

Beschrijving	Type	Actie
4. schouw	Beperking	-
5. pleisterwerk muur	Geen asbest	-
5.1 Code: S1 Pleister Muur	Mengmonster	-

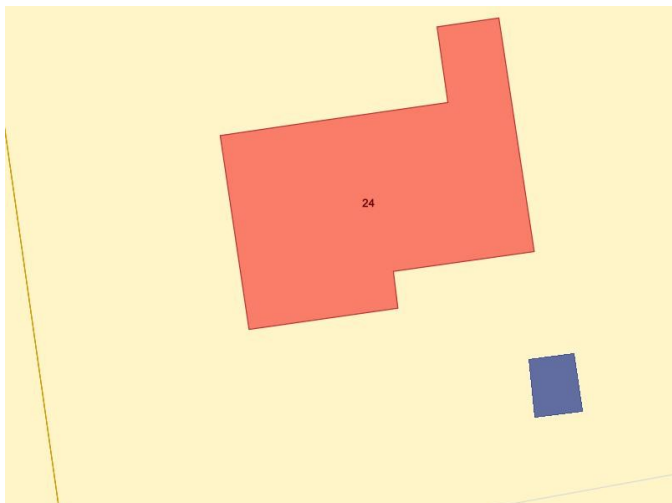
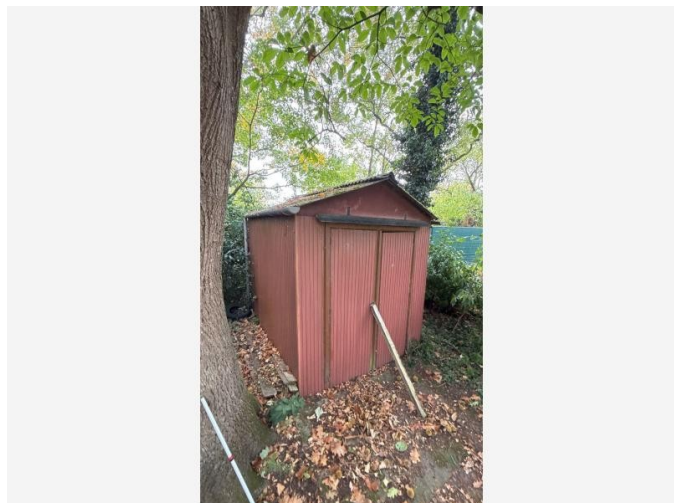
Zone 2: Constructie

- 1 Asbestmateriaal**
- 0 Beperkingen
- 0 Uitsluitingen
- 0 Roerende goederen
- 0 Puin, steenslag, (water)bodem
- 0 Adviezen
- 0 Geen asbest

Beschrijving	Type	Actie
1. golfplaten	Asbestmateriaal	Verwijderen

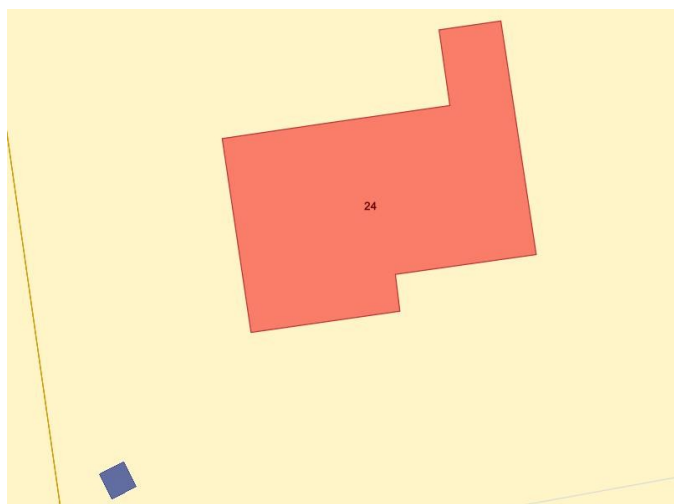
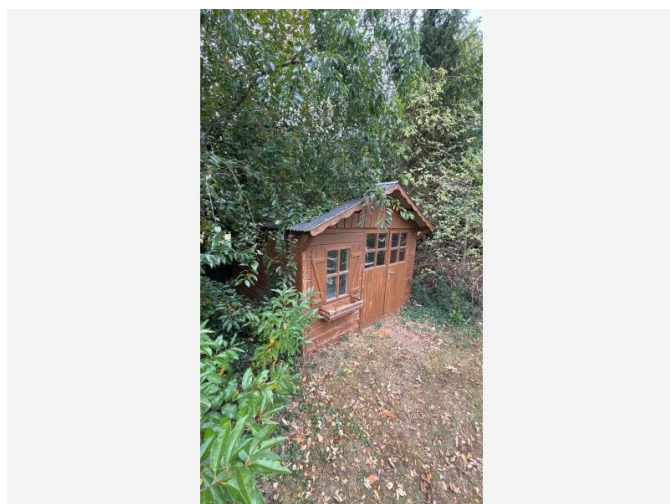
Zone 3: Constructie

- 1 Asbestmateriaal**
- 0 Beperkingen
- 0 Uitsluitingen
- 0 Roerende goederen
- 0 Puin, steenslag, (water)bodem
- 0 Adviezen
- 0 Geen asbest
