Asbestinventarisatetest

Kruisstraat 20, 3090 Overijse

Attestnummer : 20260306-000035.000

Uitgegeven op : 06.03.2026

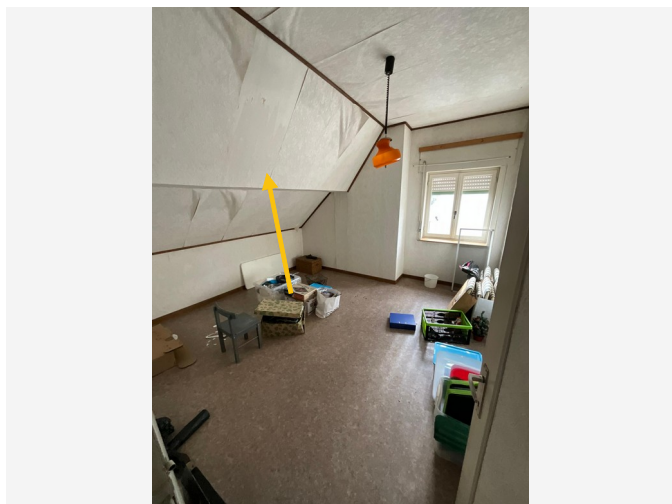
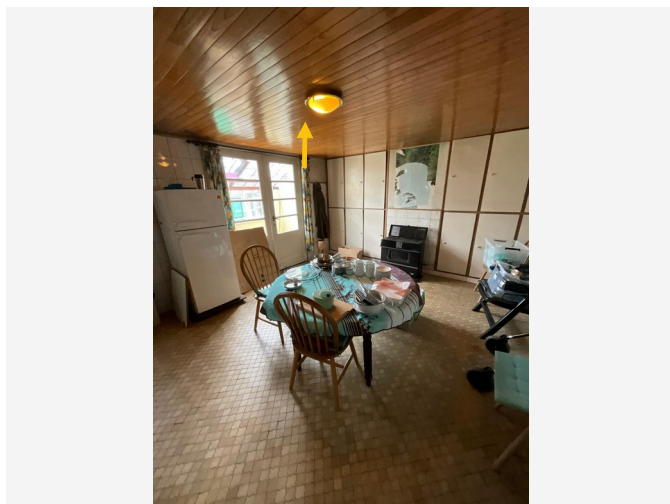
Informatie over een niet-asbestverdacht materiaal

Basis voor advies	De asbestdeskundige beoordeelt het materiaal als niet-asbestverdacht.
-------------------	---

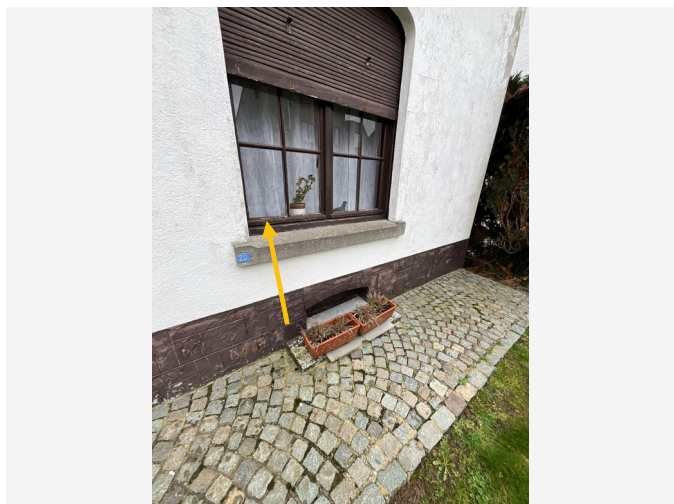
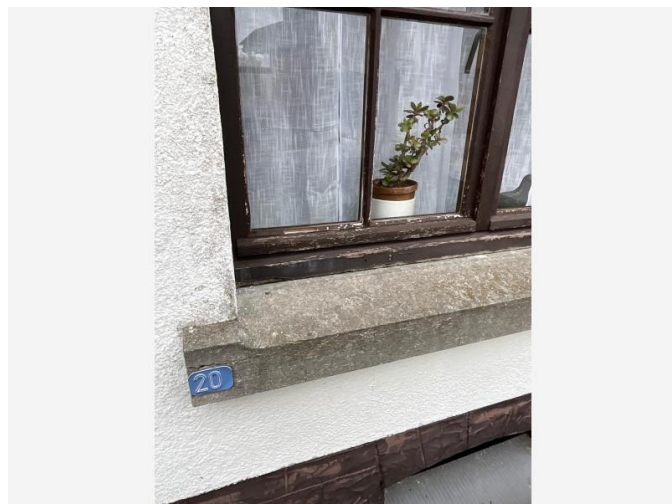
Technische gegevens

Beschrijving	Stopverf ramen
Omgeving	Buiten
Primaire drager	Wandopening verticaal (raam, deur, ...)
Bindmiddel van materiaal	Kitten, mastiek, pasta
Gebondenheid op basis van bindmiddel	Hecht
Hoeveelheid (gewicht - aantal)	<ul style="list-style-type: none">• 10,00 kg - 1 stuk
Totaal gewicht	10,00 kg
Identificatiemethode	Een monstername door de asbestdeskundige met laboanalyse door een asbestlabo.
Destructieve handeling voor identificatie	Nee
Opmerking	hoeveelheden betreft 25 lm Het gewicht en lm is een bereedeneerde schatting. Er worden geen rechten verleend aan deze oppervlaktes. De dikte is een schatting die voorkomt uit de monsterplaatsen en is daarom niet altijd representatief.

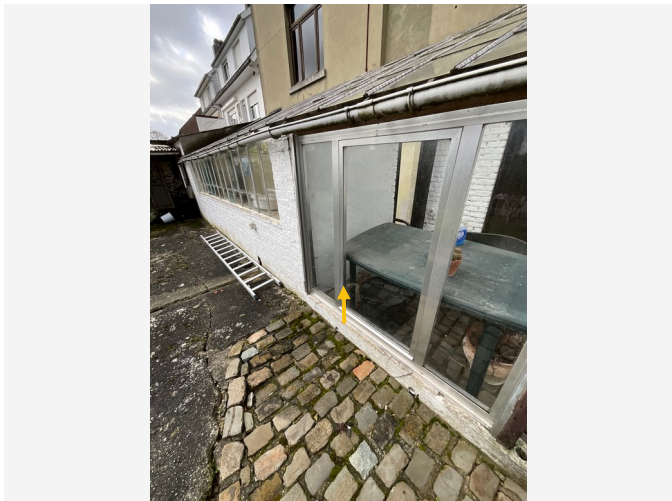
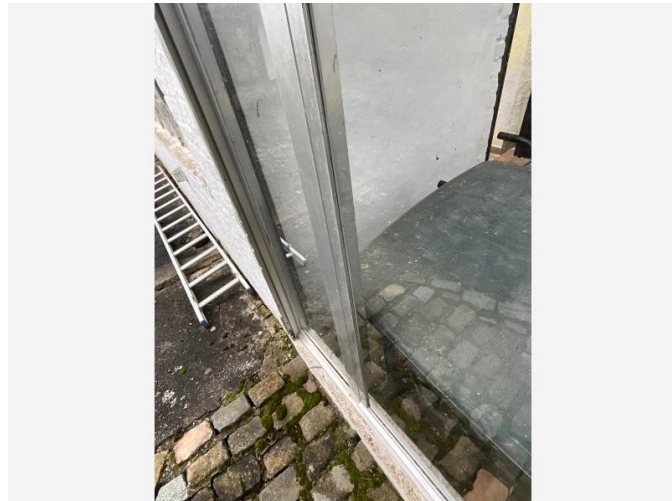
Fiche 13: Kit kozijn-raam (met staalname) aluminium raam

Geen asbest

Beschrijving	Kit kozijn-raam (met staalname) aluminium raam
Omgeving	Grenst aan binnen- en buitenlucht
Primaire drager	Wandopening verticaal (raam, deur, ...)
Bindmiddel van materiaal	Kitten, mastiek, pasta
Gebondenheid op basis van bindmiddel	Hecht
Hoeveelheid (gewicht - aantal)	<ul style="list-style-type: none">• 0,99 kg - 1 stuk
Totaal gewicht	0,99 kg
Identificatiemethode	Een monstername door de asbestdeskundige met laboanalyse door een asbestlabo.
Destructieve handeling voor identificatie	Nee
Opmerking	Notitie hoeveelheden betreft +/- 11 lm Het gewicht en lm is een berekeneerde schatting. Er worden geen rechten verleend aan deze oppervlaktes. De dikte is een schatting die voorkomt uit de monsterplaatsen en is daarom niet altijd representatief.

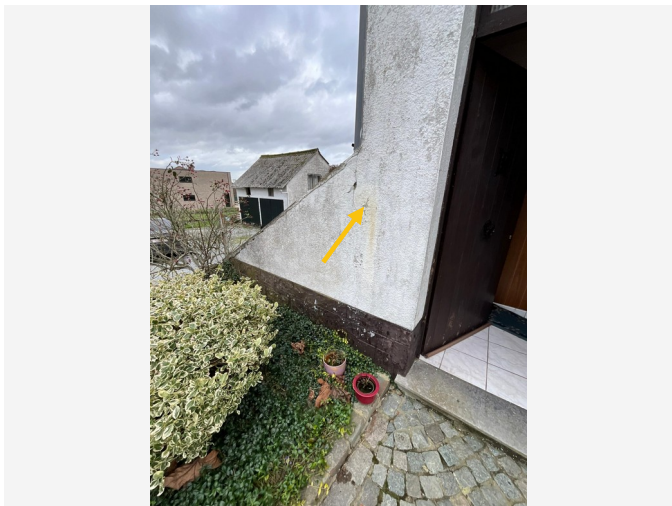
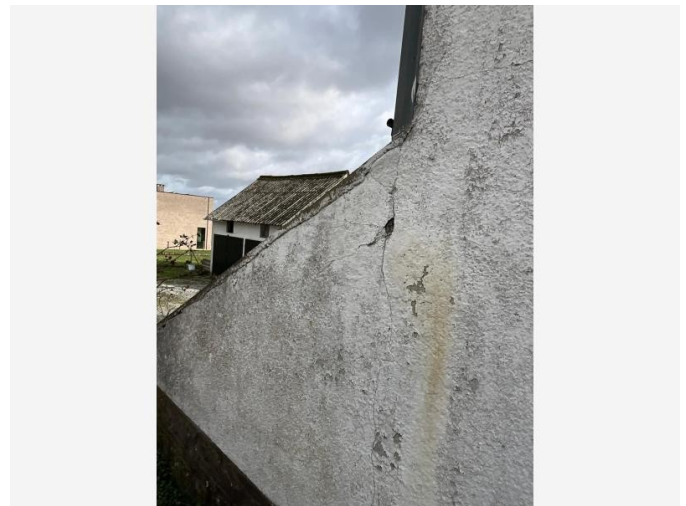
Beschrijving	Cementering buiten (met staalname)
Omgeving	Buiten
Primaire drager	Wand buitenschil
Bindmiddel van materiaal	Cement
Gebondenheid op basis van bindmiddel	Hecht
Hoeveelheid (gewicht - aantal)	<ul style="list-style-type: none">• 249,98 kg - 1 stuk
Totaal gewicht	249,98 kg
Identificatiemethode	Een monstername door de asbestdeskundige met laboanalyse door een asbestlabo.
Destructieve handeling voor identificatie	Nee
Opmerking	De vermelde oppervlaktes en volumes betreffen een beredeneerde schatting. Er worden geen rechten verleend aan deze oppervlaktes/volumes. De dikte is een schatting die voorkomt uit de monsterplaatsen en is daarom niet altijd representatief.

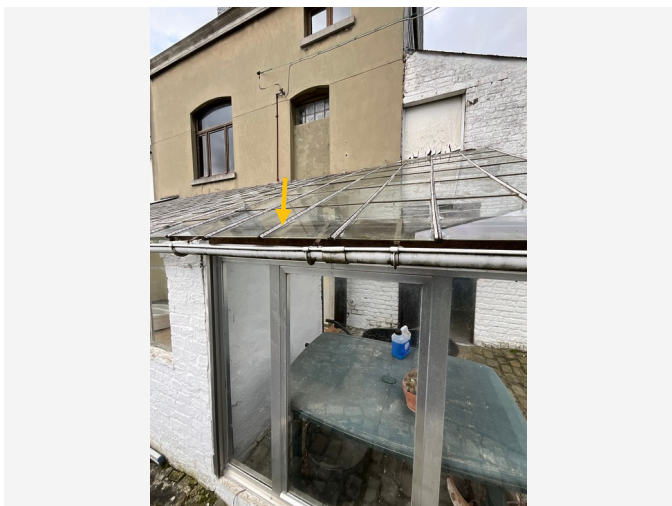
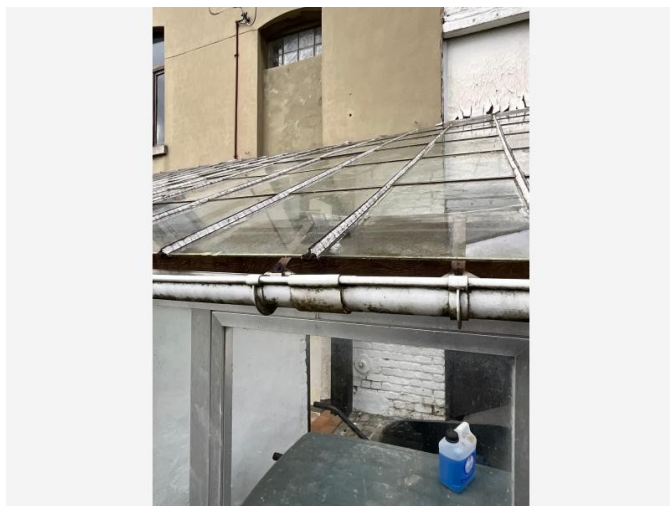
Fiche 16: Stopverf veranda + garage

Geen asbest
