# Asbestinventarisatetest

Borsbeeksesteenweg 111/202, 2100 Antwerpen

Attestnummer : **20260603-000483.000**

**Asbestveilig** (maar mogelijk niet asbestvrij)

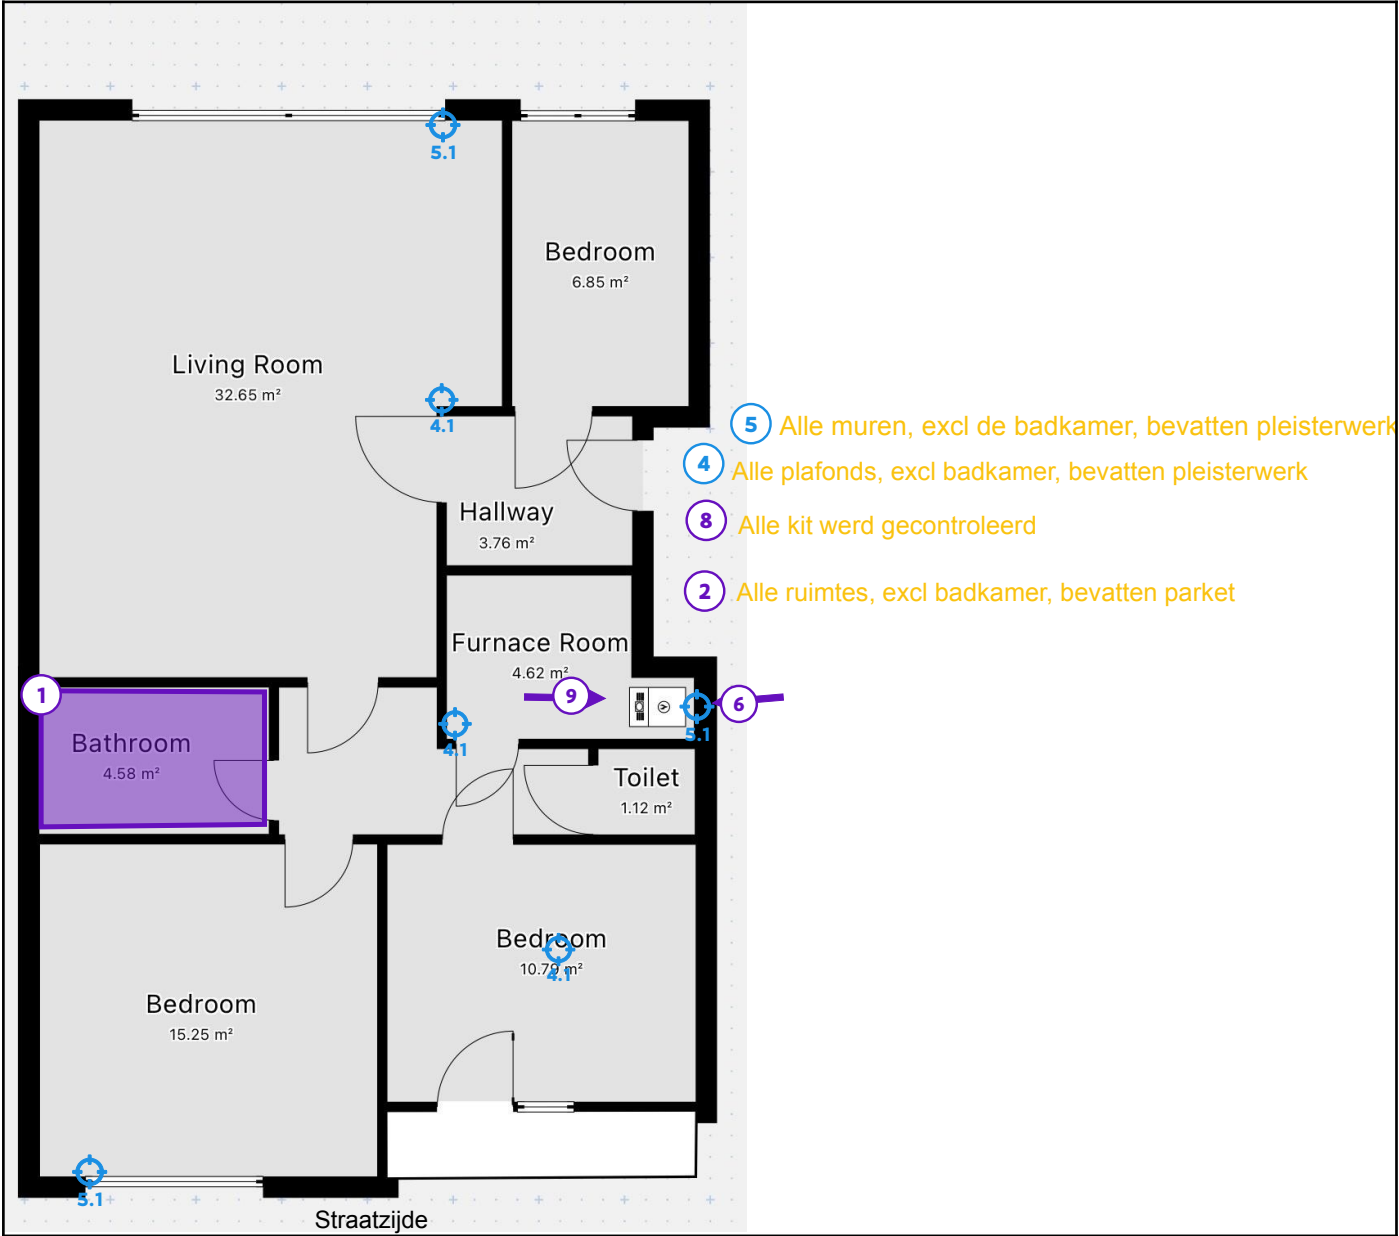
# Plan 1.1: Plan appartement

| 9. CV Ketel vaillant niet verdacht | Overige ruimte of materiaal | - |

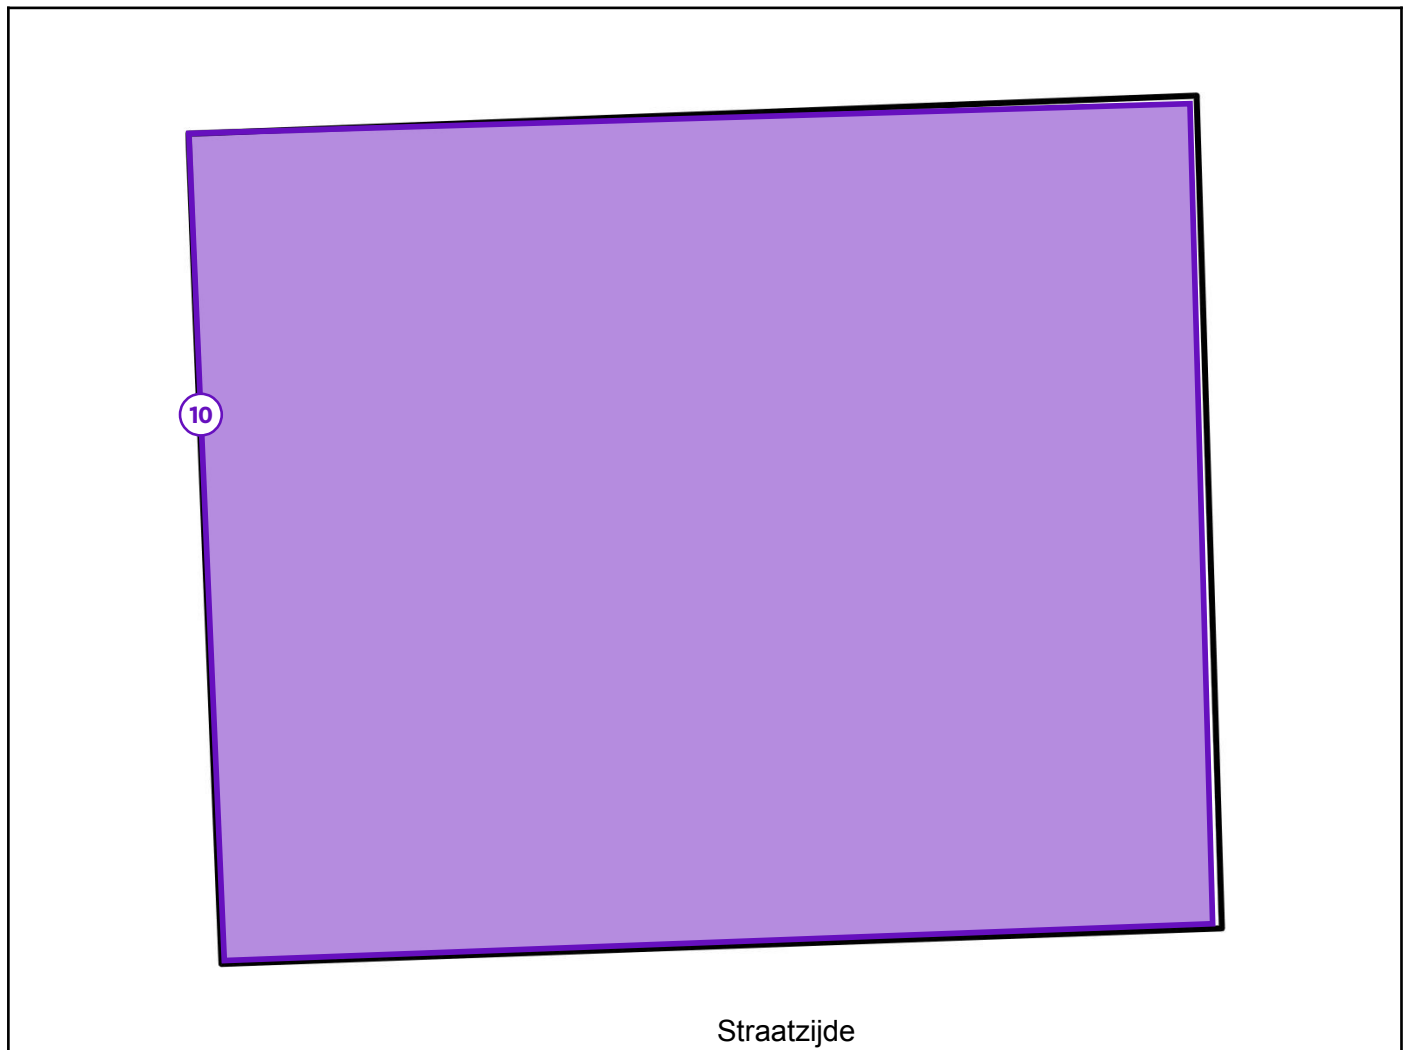
## Plan 1.2: Plan dak

| Beschrijving | Type | Actie |
|---|---|---|
| 10. onderdak niet waarneembaar | Overige ruimte of materiaal | - |

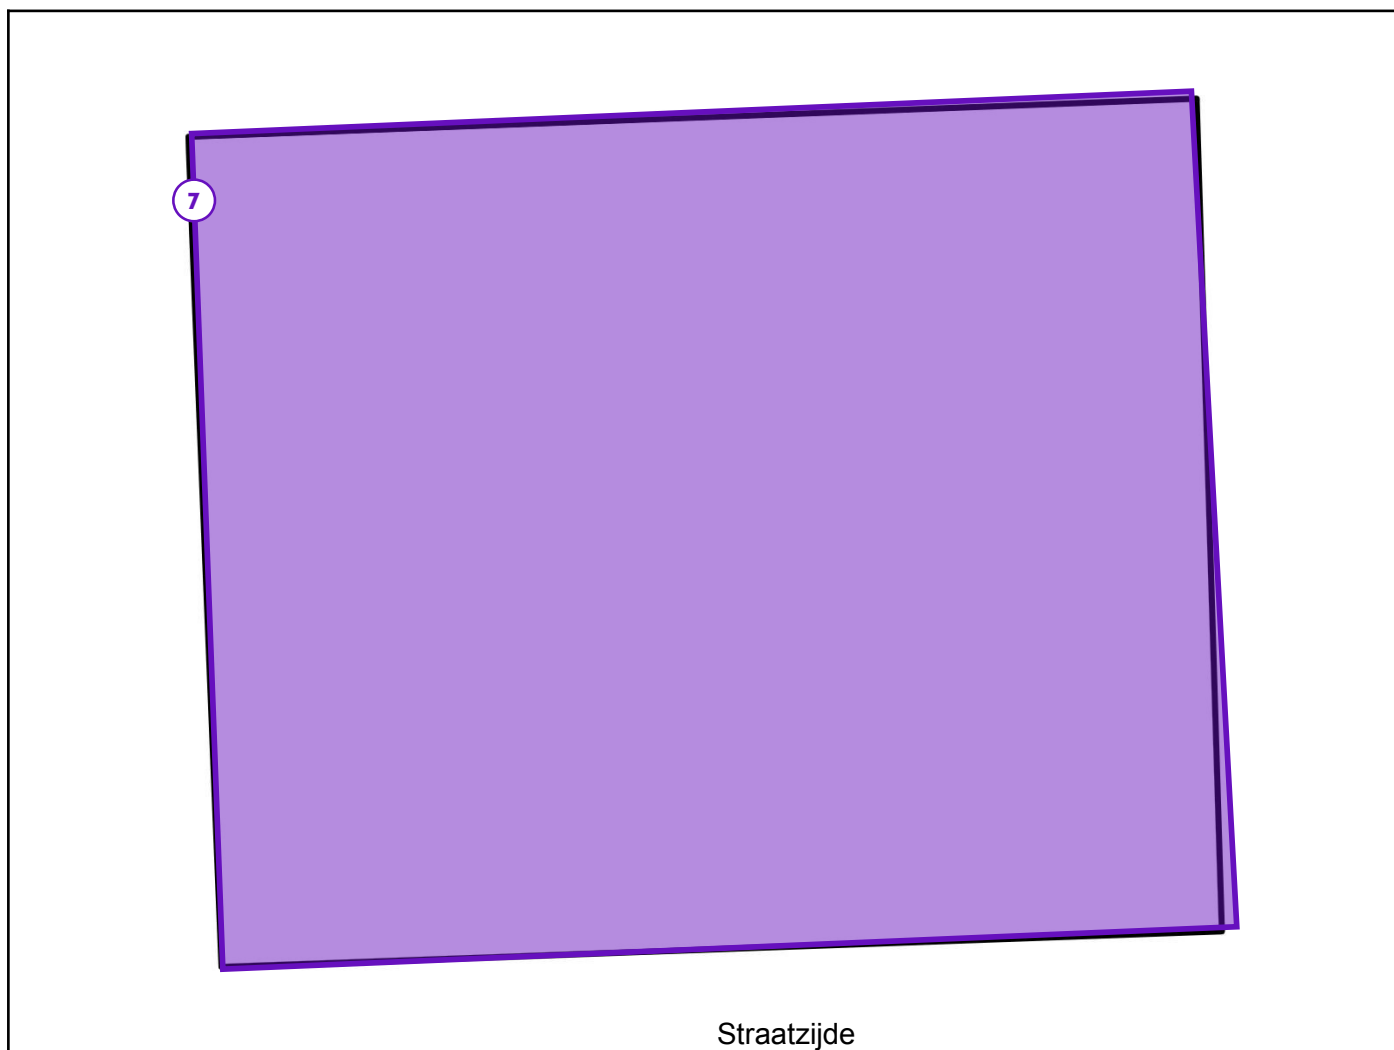
## Plan 1.3: Plan dak

| Beschrijving | Type | Actie |
|---|---|---|
| 7. Roofing/epdm plat dak (niet verdacht - factuurbewijs) | Overige ruimte of materiaal | - |
