Asbestinventarisatetest

Nijlse baan 26, 2280 Grobbendonk

Attestnummer : 20251214-000150.000

Uitgegeven op : 14.12.2025

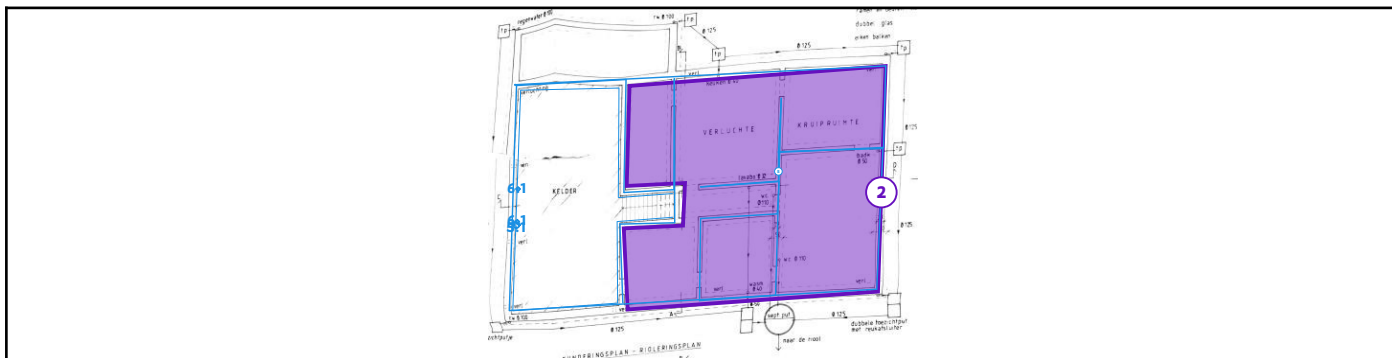
Plan 1.1: kelderplan

Beschrijving	Type	Actie
2. kruipkelder	Beperking	-
5. waterkering	Geen asbest	-
5.1 Code: MM02	Puntmonster	-
6. wandcementering kelder	Geen asbest	-
6.1 Code: MM01	Mengmonster	-

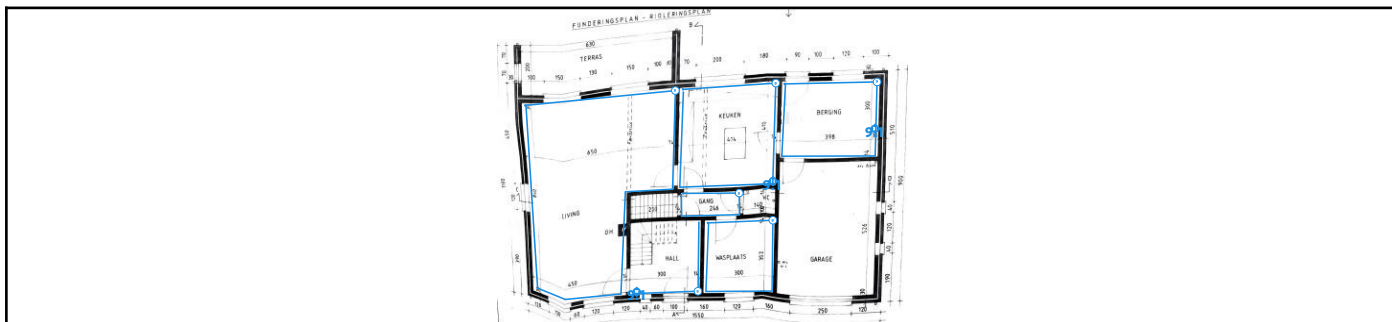
Plan 1.3: gv plan pleisterwerk muren

Beschrijving	Type	Actie
9. pleisterwerk wanden	Geen asbest	-
9.1 Code: MM03	Mengmonster	-

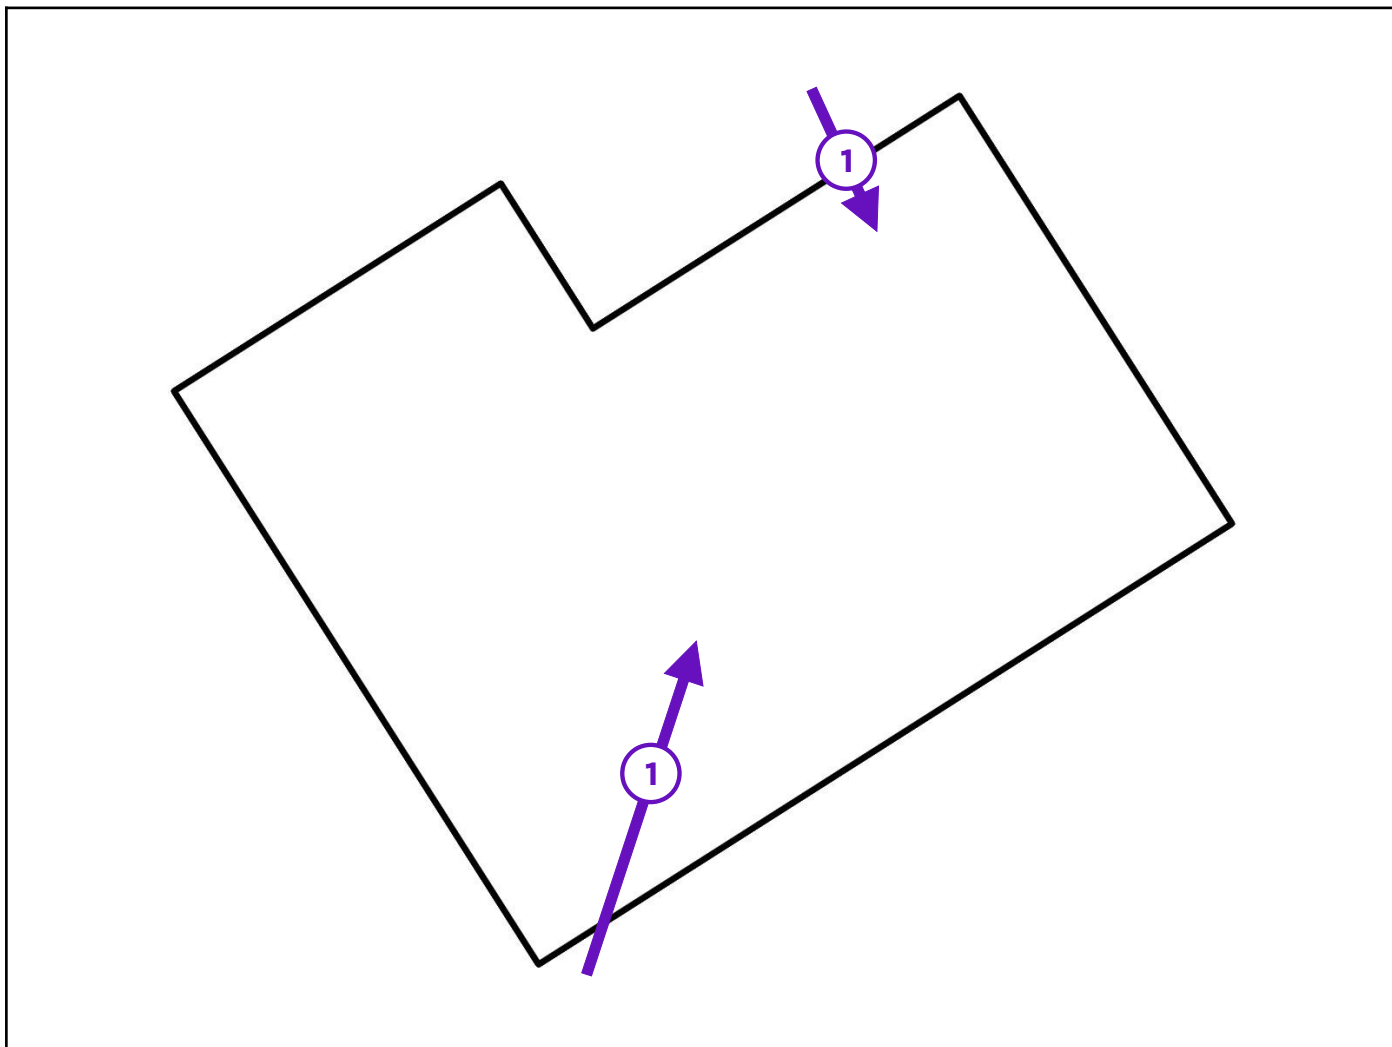
Plan 1.6: dakplan

Beschrijving	Type	Actie
1. rookgaskanaal	Beperking	-

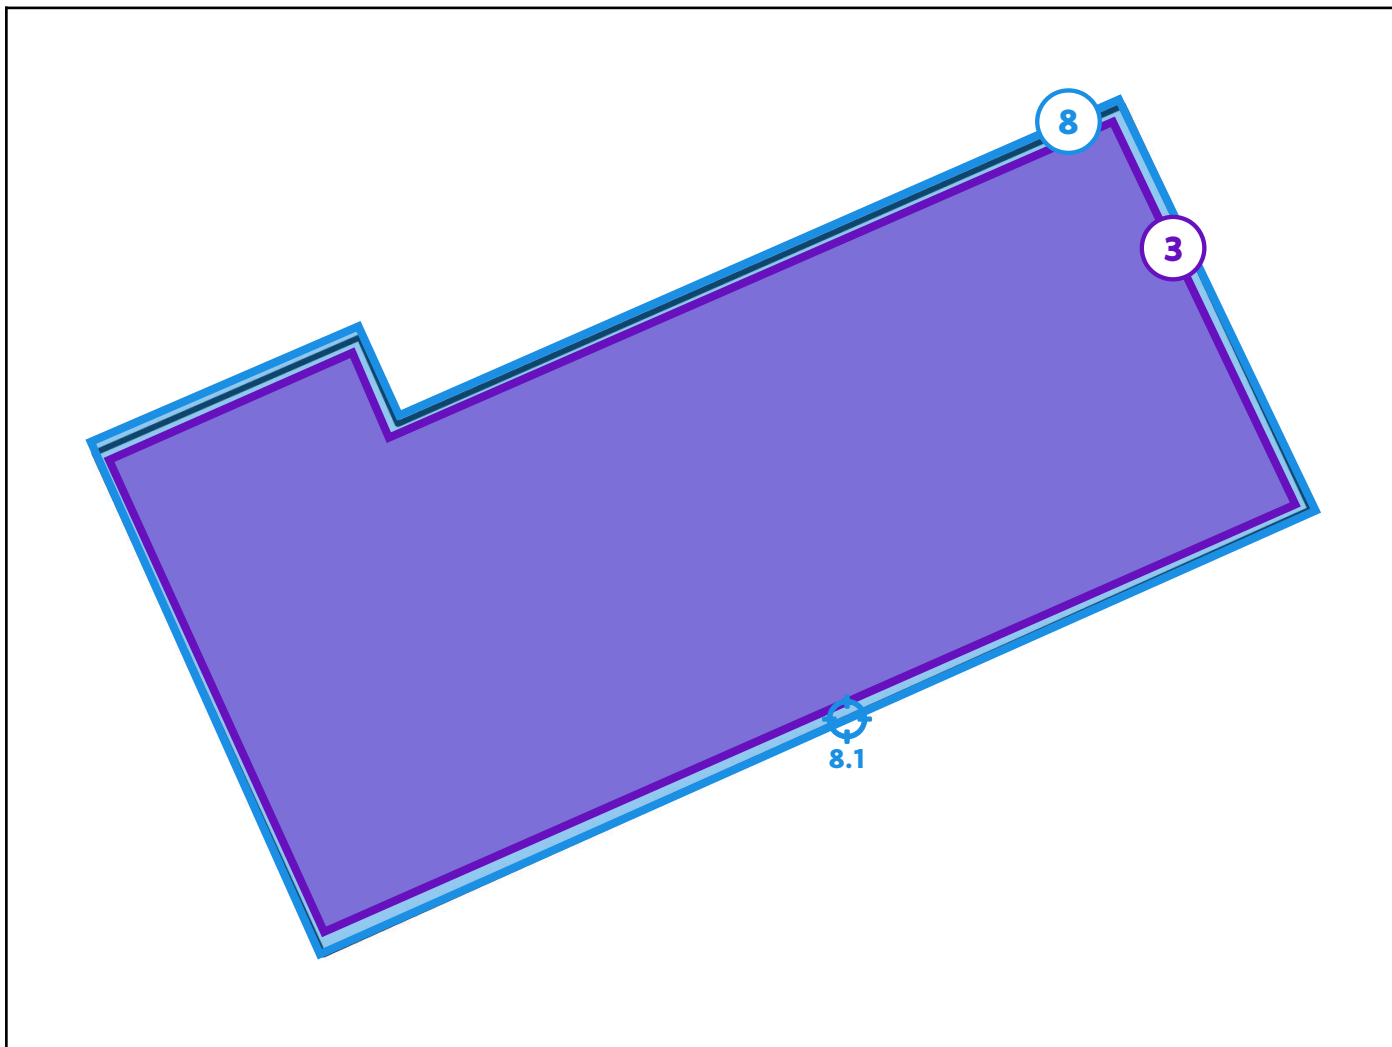
Plan 2.1: Bijgebouw plan

Beschrijving	Type	Actie
3. onderdak plat dak	Beperking	-
8. roofing plat dak	Geen asbest	-
8.1 Code: MM05	Puntmonster	-

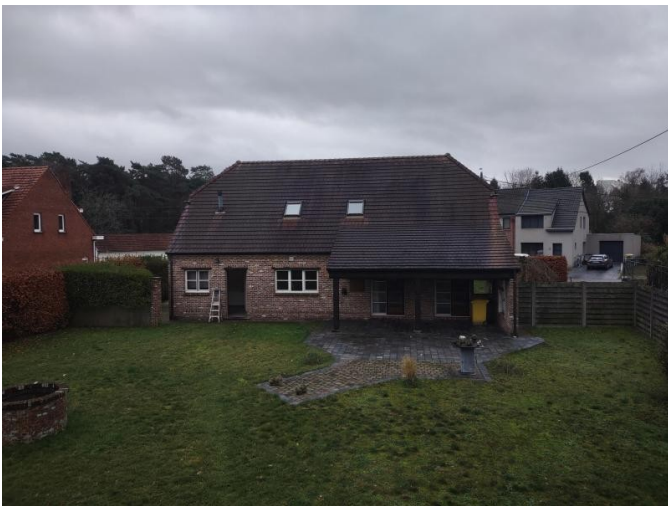
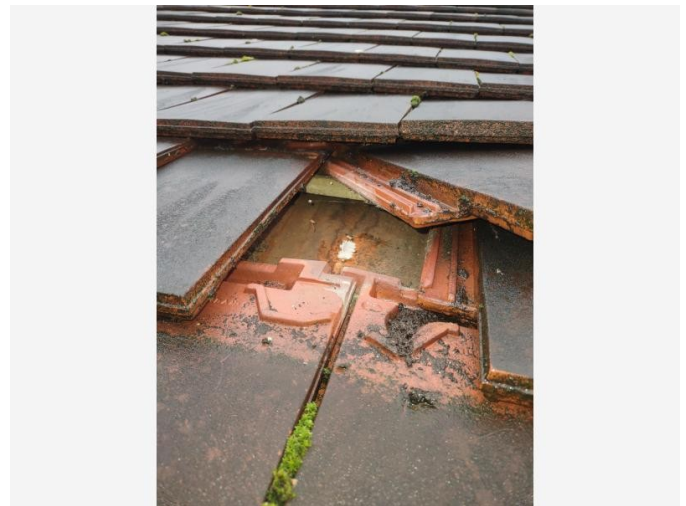
Beschrijving	Notitie	Terug te vinden op plannen
Fiche 10: onderdak hellend dka	undidekplaten	-
Fiche 11: materialen aan stookketel	-	Plan 1.2: gv plan
Fiche 12: mastiek/kit	voegsel --> geen asbest	-
