Asbestinventarisatetest

Rommersheide I 13, 2960 Brecht

Attestnummer : **20260211-000258.000**

Asbestveilig (maar mogelijk niet asbestvrij)

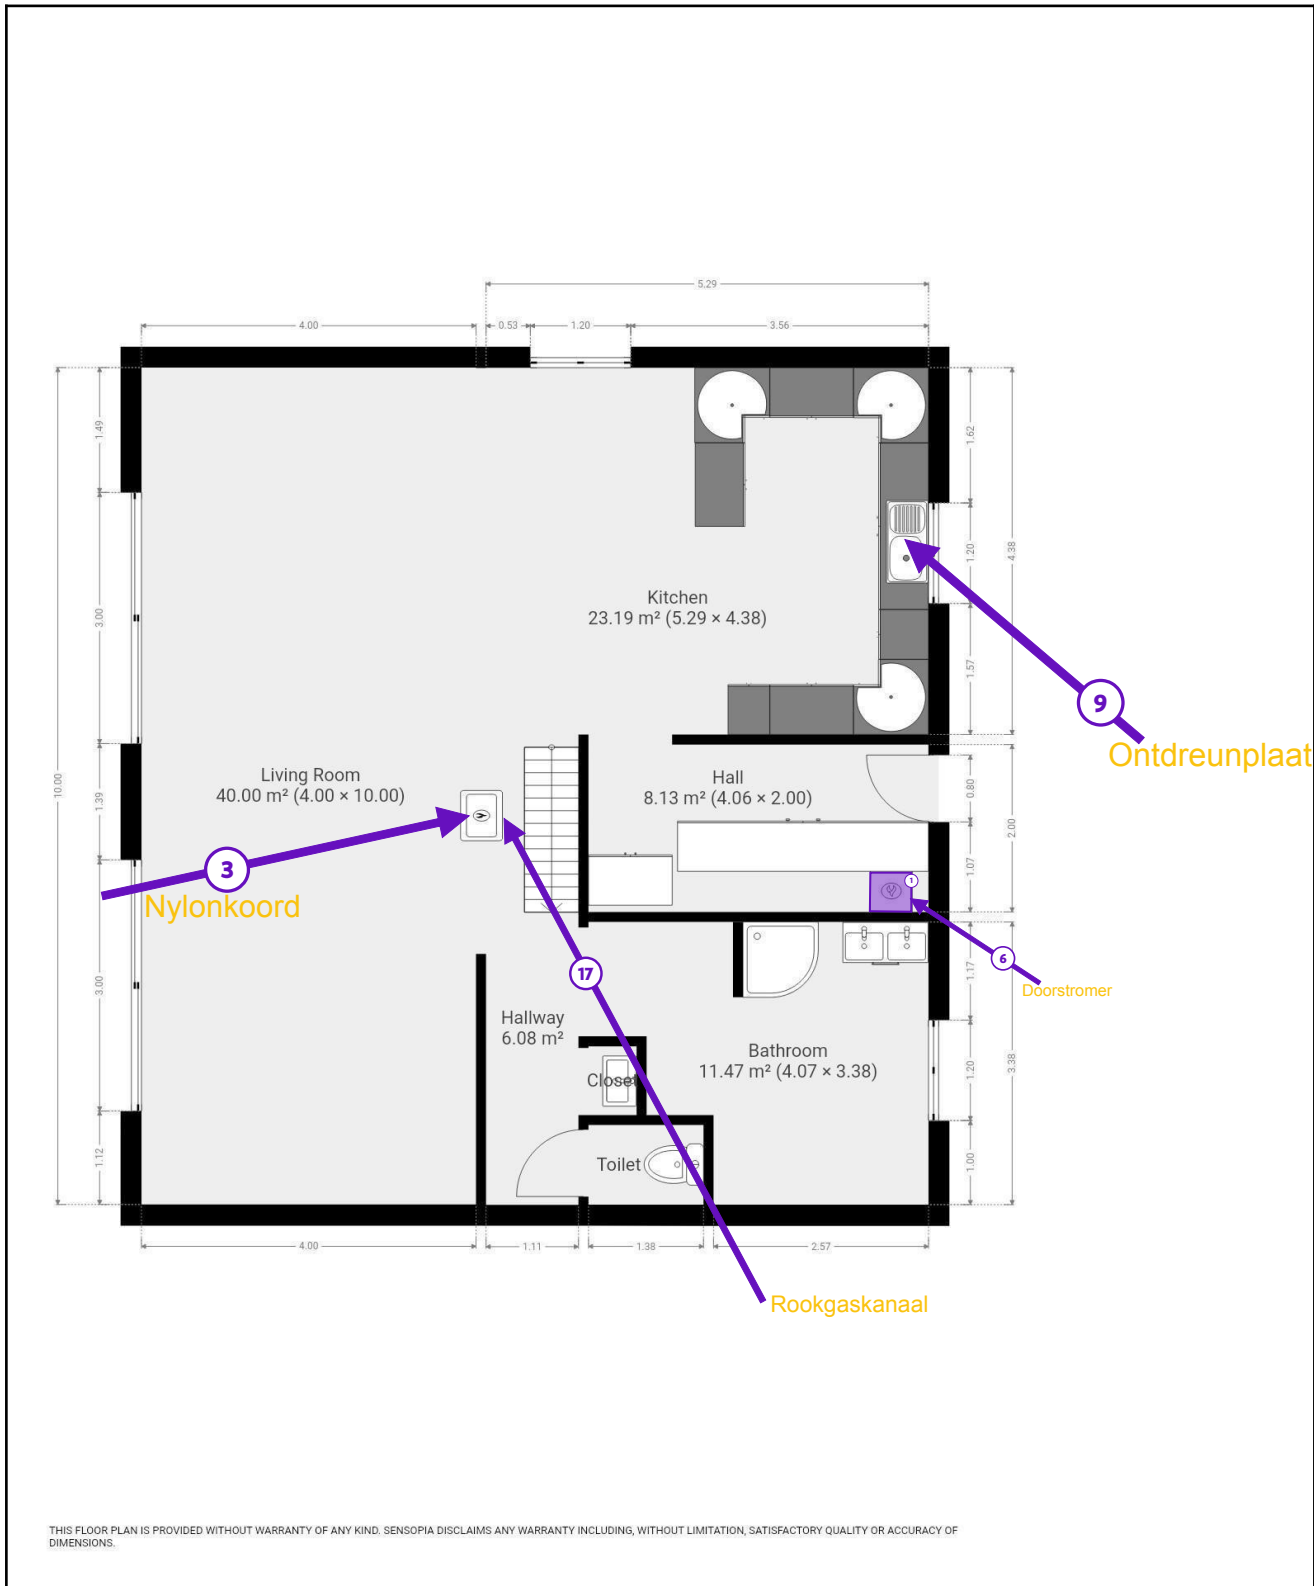
Plan 1.4: V0 Doorstomer + ontdreunplaat + nylonkoord

1. Materialen aan de stookketel (dichtingen, isolerend materiaal, ...)	Beperking	-
3. Nylonkoord (Houtkachel)	Advies	-
6. Materialen aan de doorstromer	Advies	-
9. Ontdreunplaat (Keuken)	Advies	-
17. Rookgaskanaal	Overige ruimte of materiaal	-

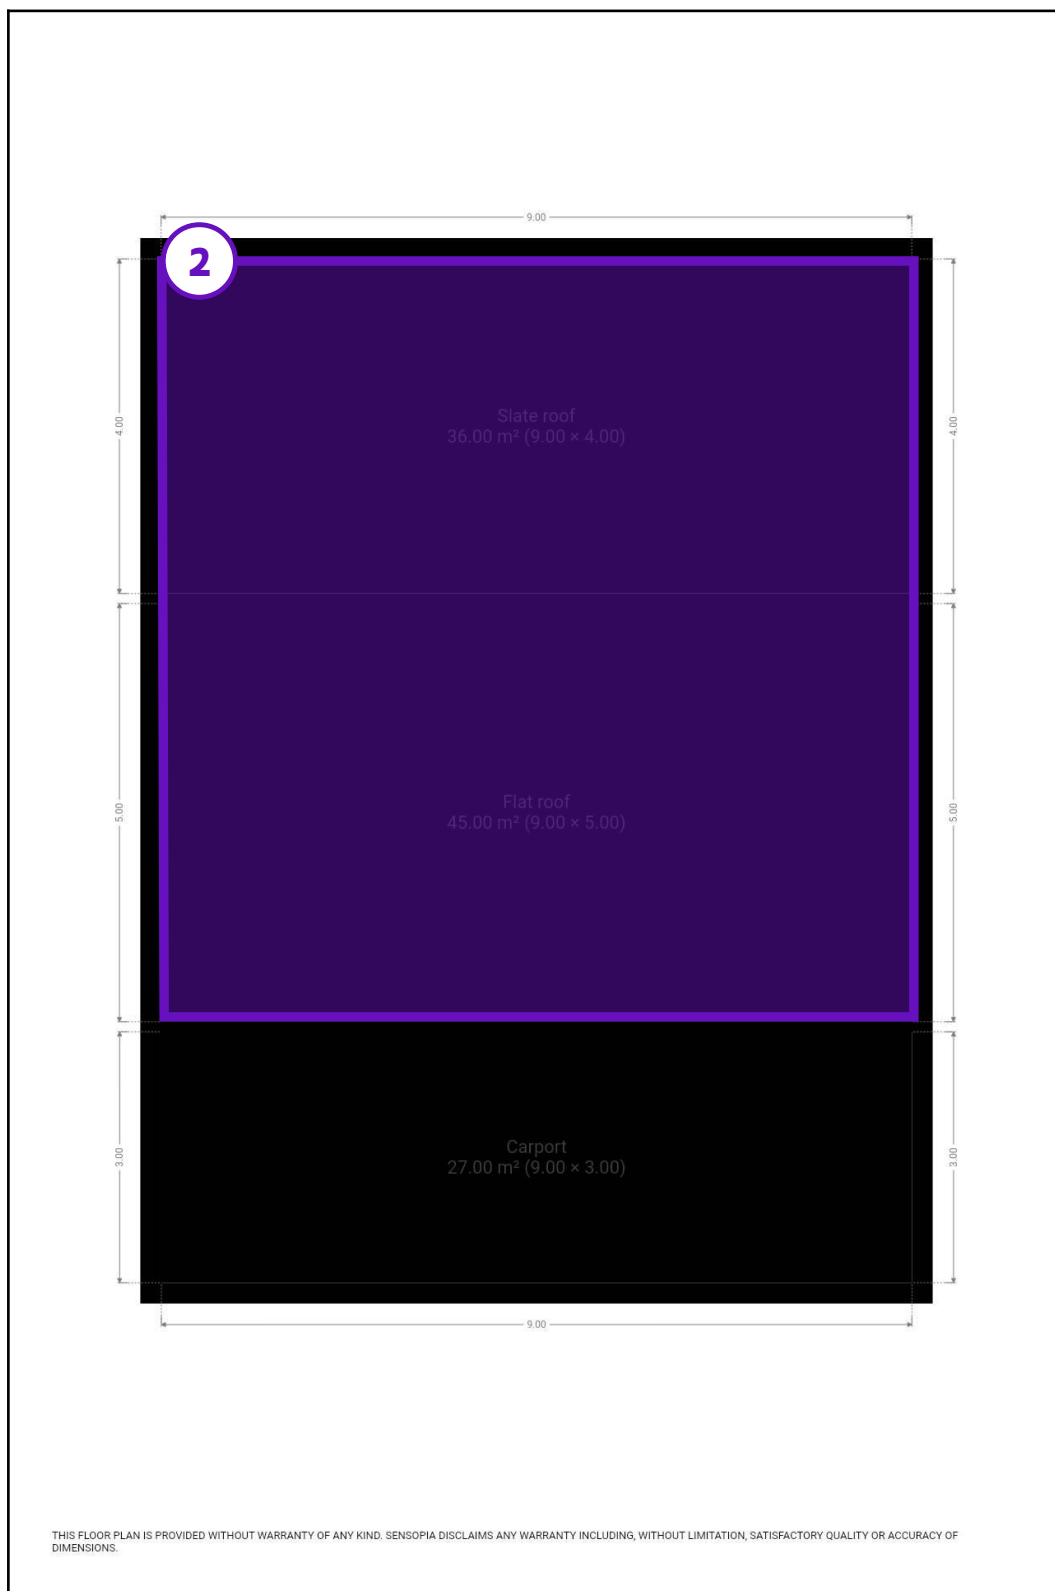
Plan 1.8: Onderdak

2. Materialen onder de dakbedekking (onderdak, ...)	Beperking	-
---	-----------	---

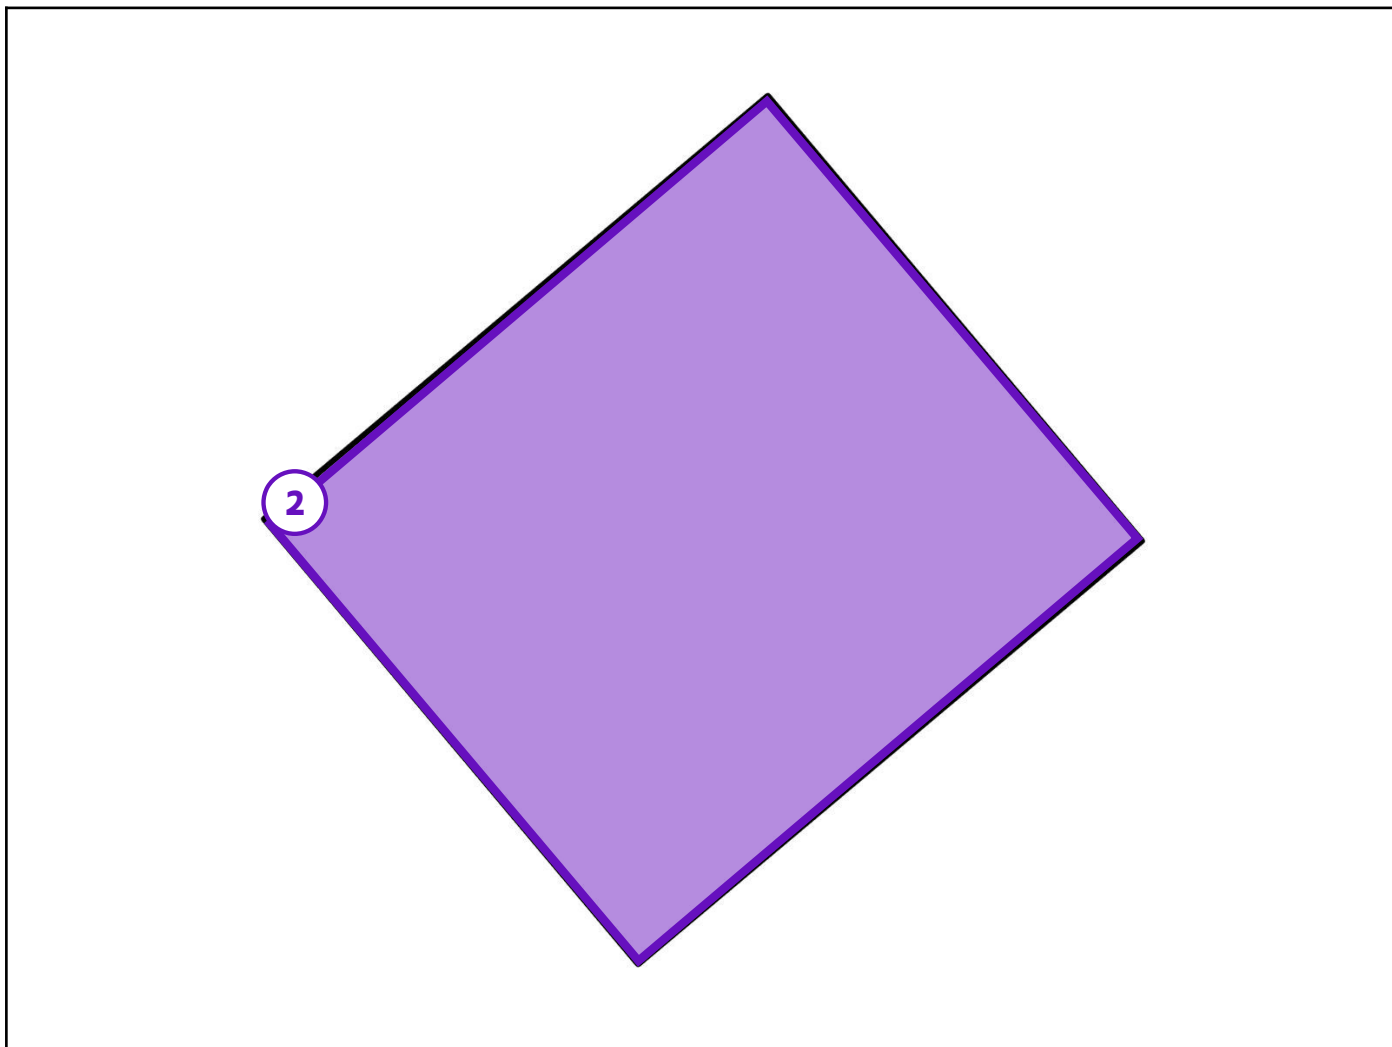
Plan 3.1: Tuinhuis - Onderdak

Beschrijving	Type	Actie
2. Materialen onder de dakbedekking (onderdak, ...)	Beperking	-

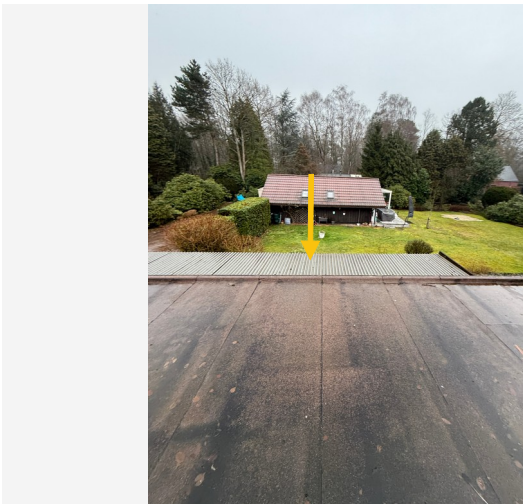
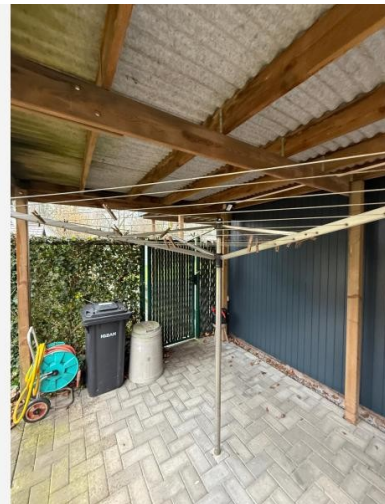
Fiche 19: Metalen golfplaten dakbekleding (Carport)	Het platte dak van de carport is vervaardigd uit metalen golfplaten, de onderzijde van deze golfplaten zijn afgewerkt in een anti-condens fleece-polyblend.	Plan 1.9: Dakbekleding + Rookgaskanaal

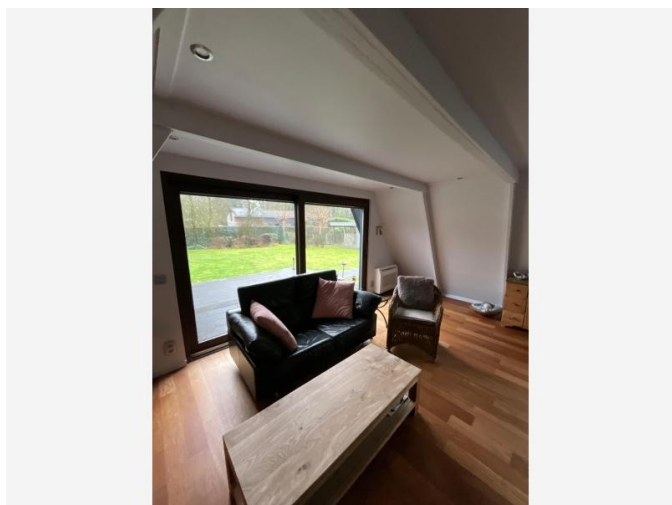
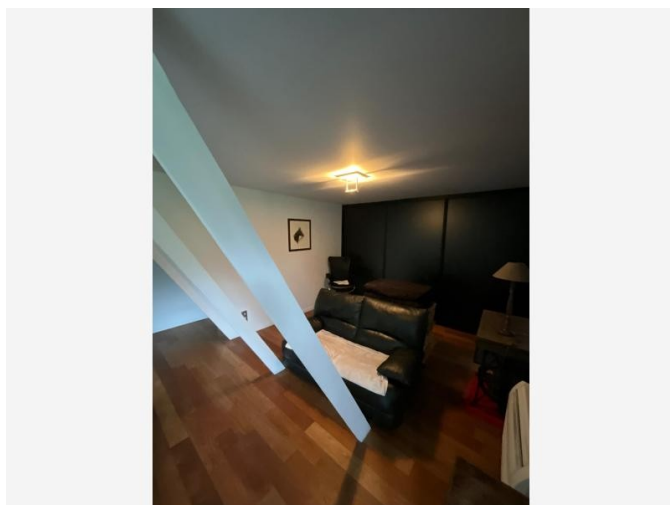
Beschrijving	Notitie	Terug te vinden op plannen
Fiche 20: Pleisterwerk	De woning is opgetrokken uit een houtbouw, de binnenwanden zijn een combinatie van hout & gipskartonplaat ook de plafonds zijn allemaal afgewerkt in een combinatie van hout en gipskartonplaat. In het geval van werken en renovatie is het aangewezen aanvullend onderzoek te verrichten naar eventueel achterliggende lagen.	-
Fiche 21: Materialen aan of in onderdelen en ruimtes die horen bij de liftinfra	Geen liftinfrastructuur aanwezig in het inspectiegebied.	-
