# Asbestinventarisatetest

Volksverheffingstraat 95, 9300 Aalst

Attestnummer : **20260604-000114.000**

Uitgegeven op : **04.06.2026**

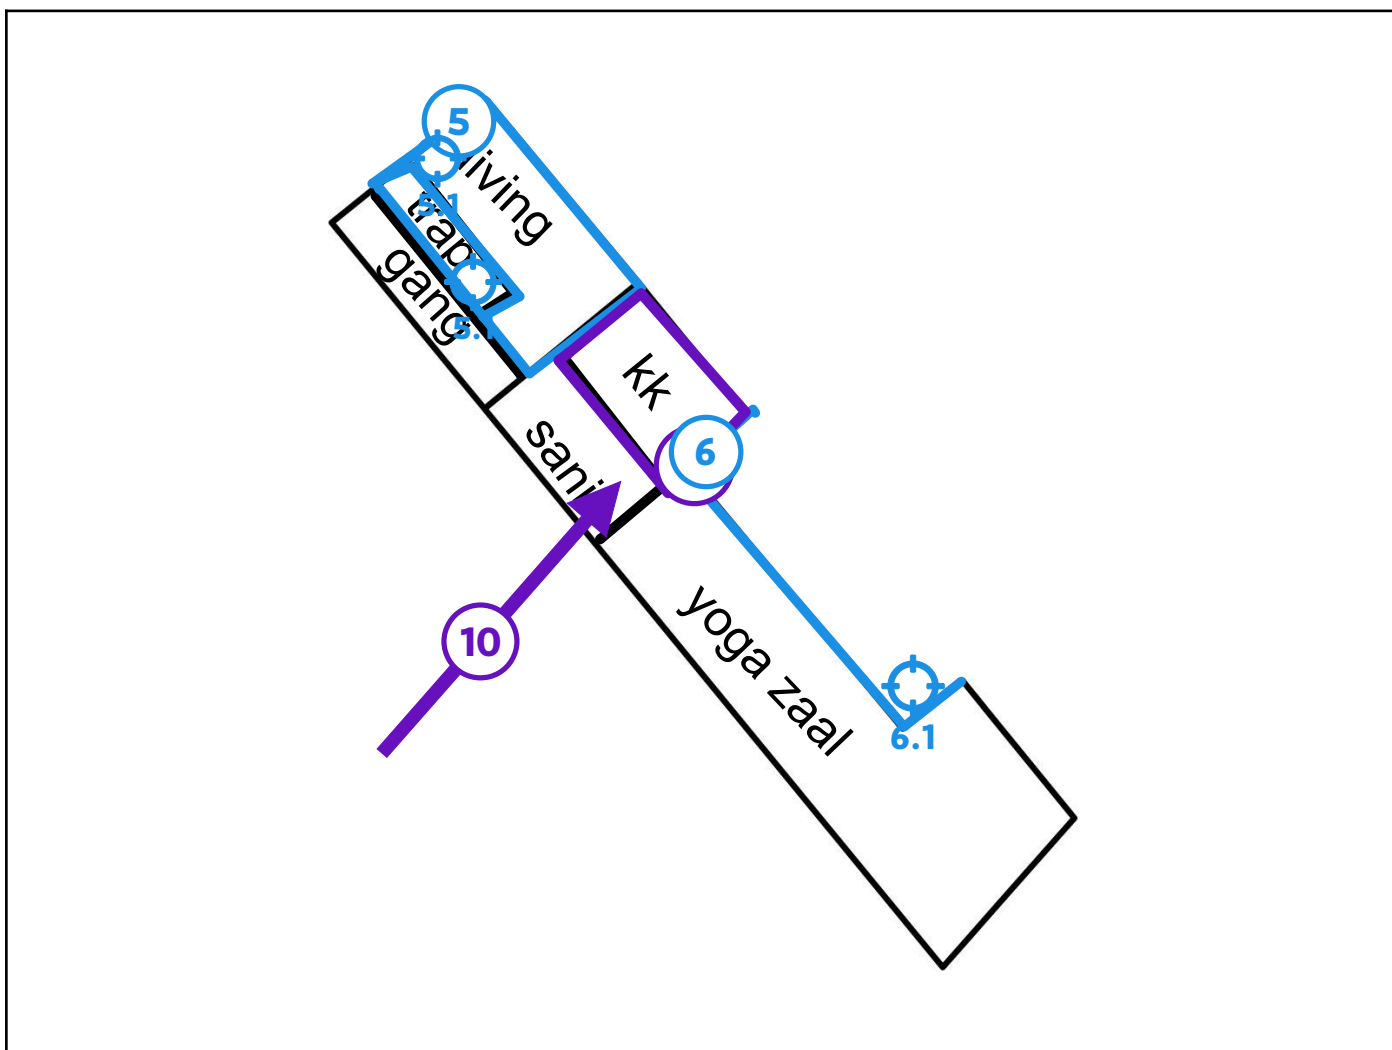
## Plan 1.1: Hoofdgebouw plan gvl

Beschrijving	Type	Actie
3. faiancelijm achter tegels	Advies	-
5. pleisterwerk wanden	Geen asbest	-
5.1 Code: mm01	Mengmonster	-
6. crepi gevel	Geen asbest	-
6.1 Code: Mm2	Mengmonster	-
10. Ketel: Geen asbest verdachte pakkingen waarneembaar	Overige ruimte of materiaal	-

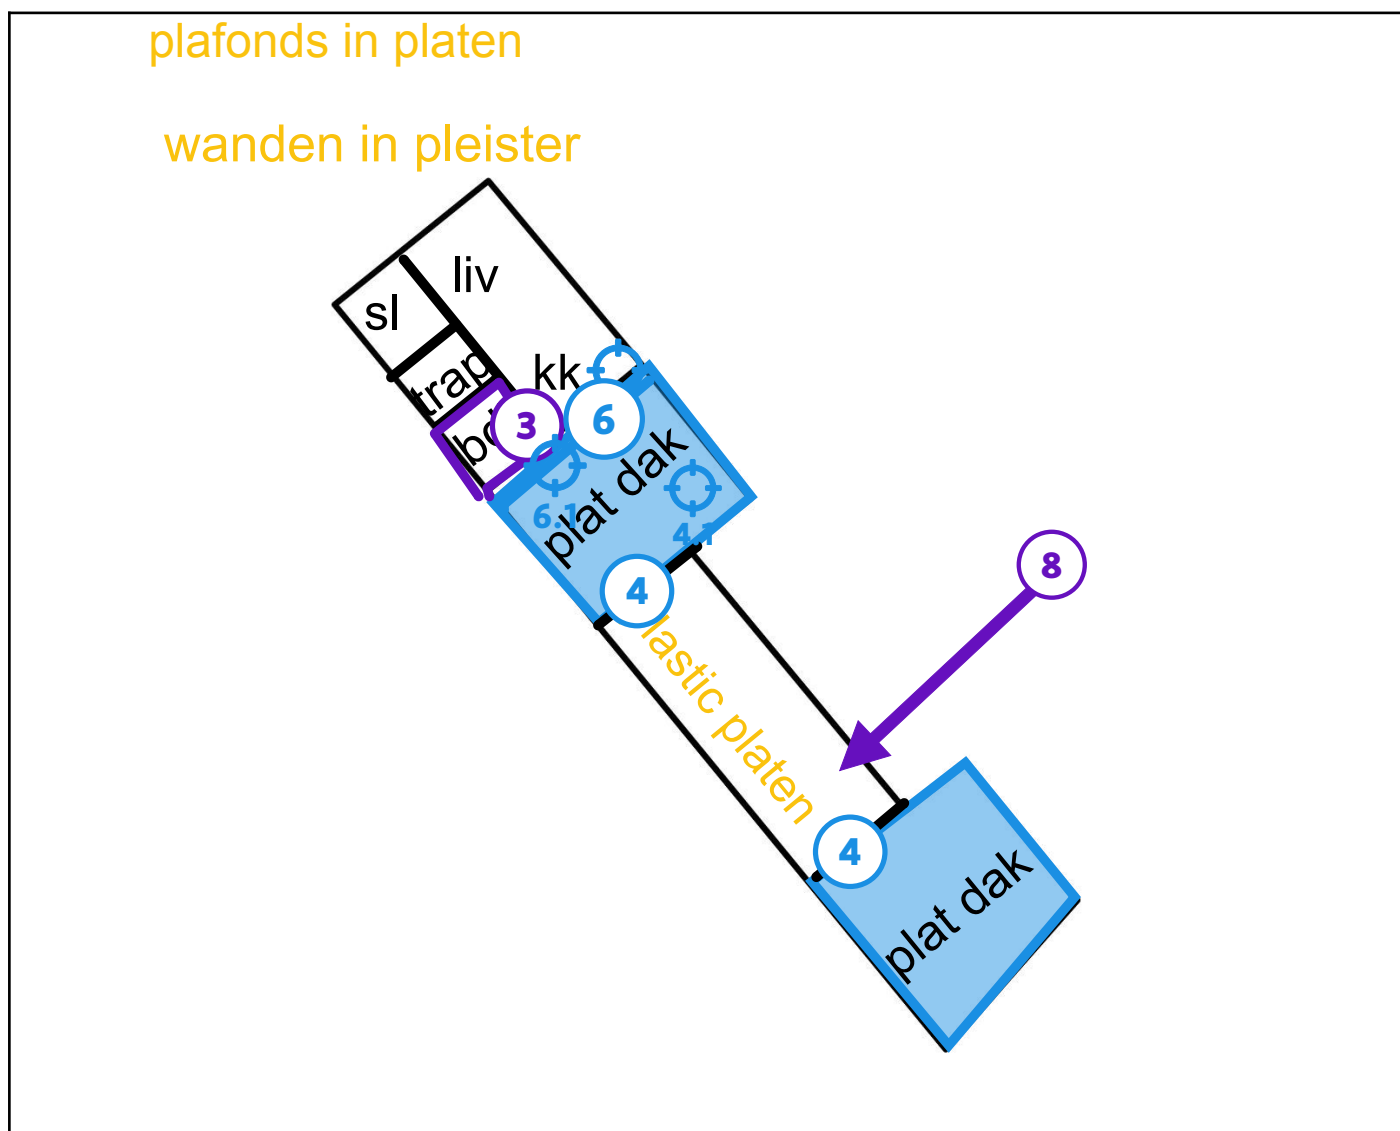
## Plan 1.2: Hoofdgebouw plan 1e

Beschrijving	Type	Actie
2. Plafond type: Plaatmateriaal	Advies	-
3. faiancelijm achter tegels	Advies	-
4. roofing dak	Geen asbest	-
4.1 Code: Mm3	Puntmonster	-
5. pleisterwerk wanden	Geen asbest	-
5.1 Code: mm01	Mengmonster	-

6. crepi gevel	Geen asbest	-
6.1 Code: Mm2	Mengmonster	-
8. Schouw type: niet asbest verdacht.	Overige ruimte of materiaal	-
9. Dak type: niet asbest verdacht	Overige ruimte of materiaal	-

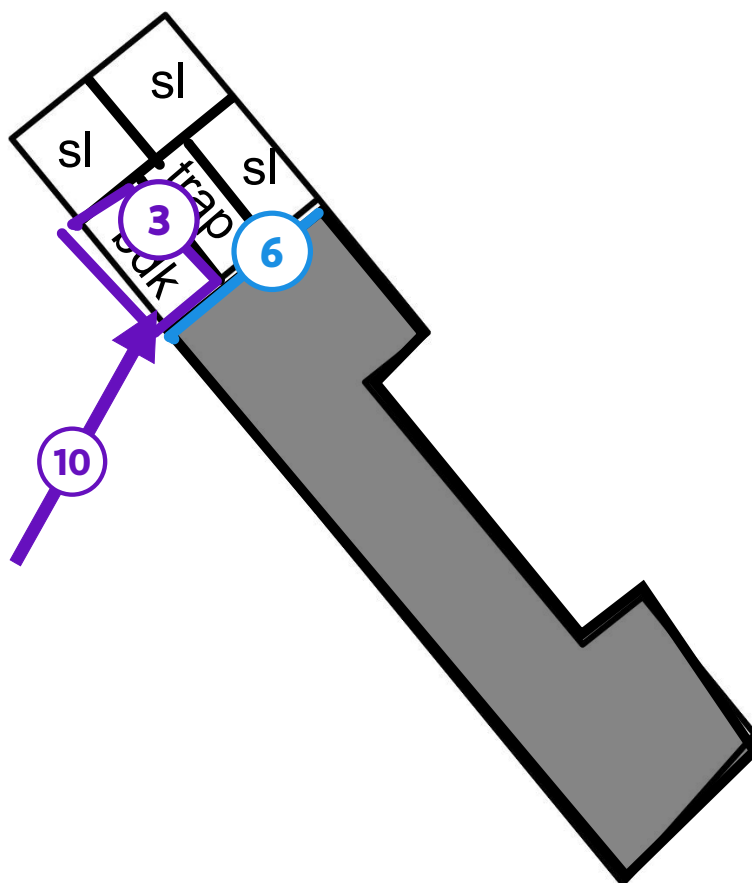
## Plan 1.3: Hoofdgebouw plan 2e

plafonds in platen  
wanden in pleister

Beschrijving	Type	Actie
2. Plafond type: Plaatmateriaal	Advies	-
3. faiancelijm achter tegels	Advies	-
5. pleisterwerk wanden	Geen asbest	-
6. crepi gevel	Geen asbest	-

10. Ketel: Geen asbest verdachte pakkingen waarneembaar	Overige ruimte of materiaal	-
---	-----------------------------	---

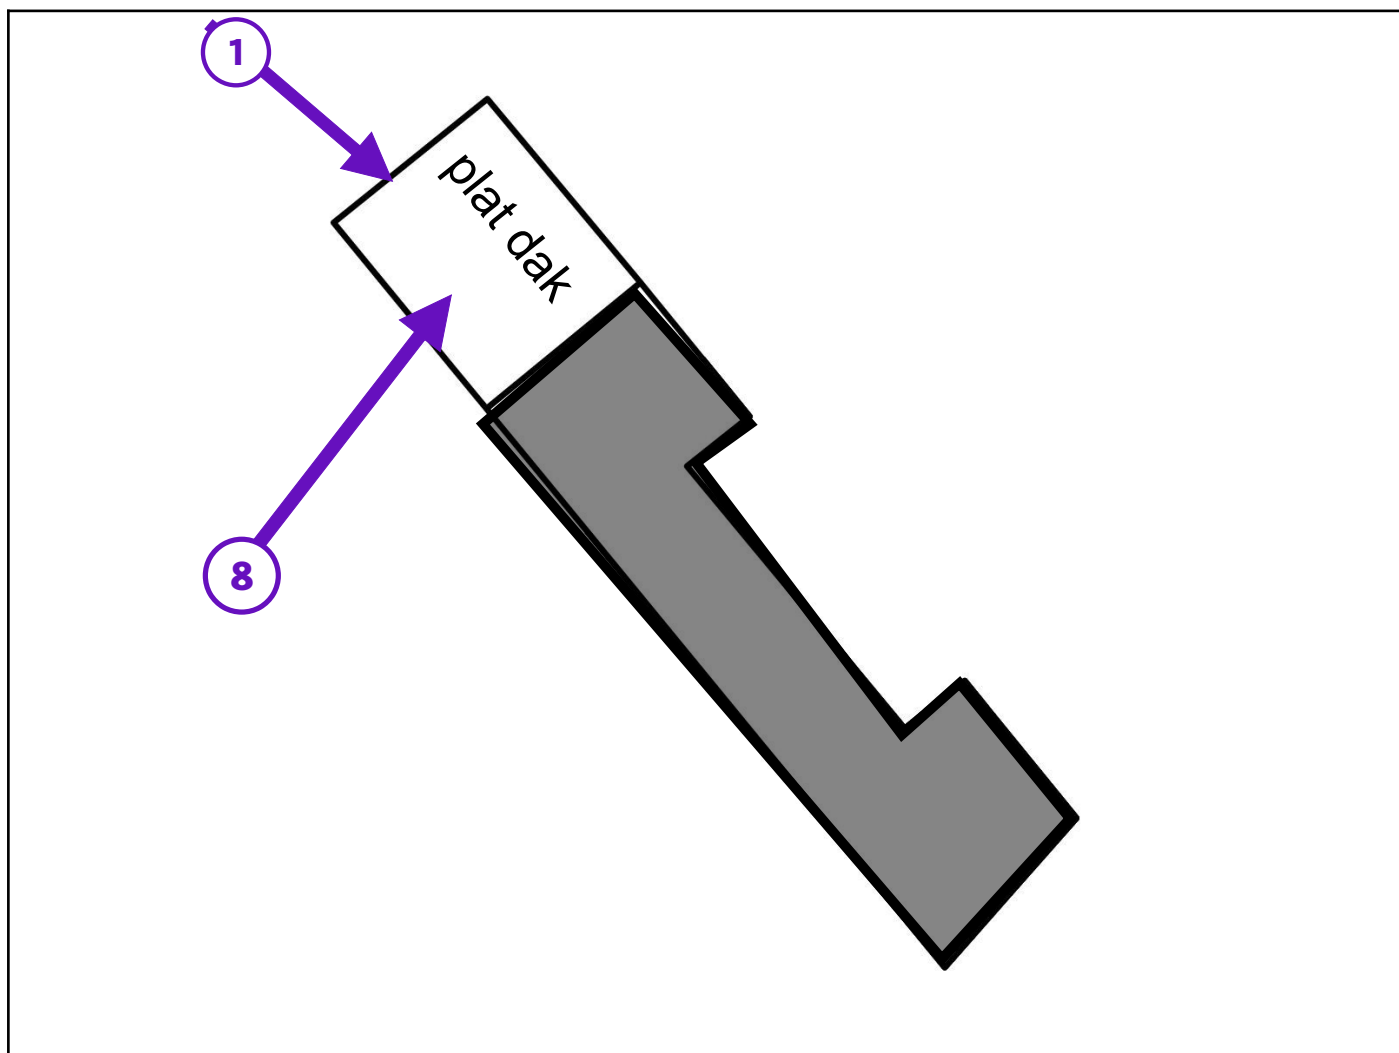
## Plan 1.4: Hoofdgebouw plan dak

Beschrijving	Type	Actie
1. Plat dak niet inspecteerbaar	Beperking	-
8. Schouw type: niet asbest verdacht.	Overige ruimte of materiaal	-
