# Asbestinventarisatetest

Bosstraat 4/1, 1670 Pepingen

Attestnummer : 20260604-000062.000

## Niet-asbestveilig

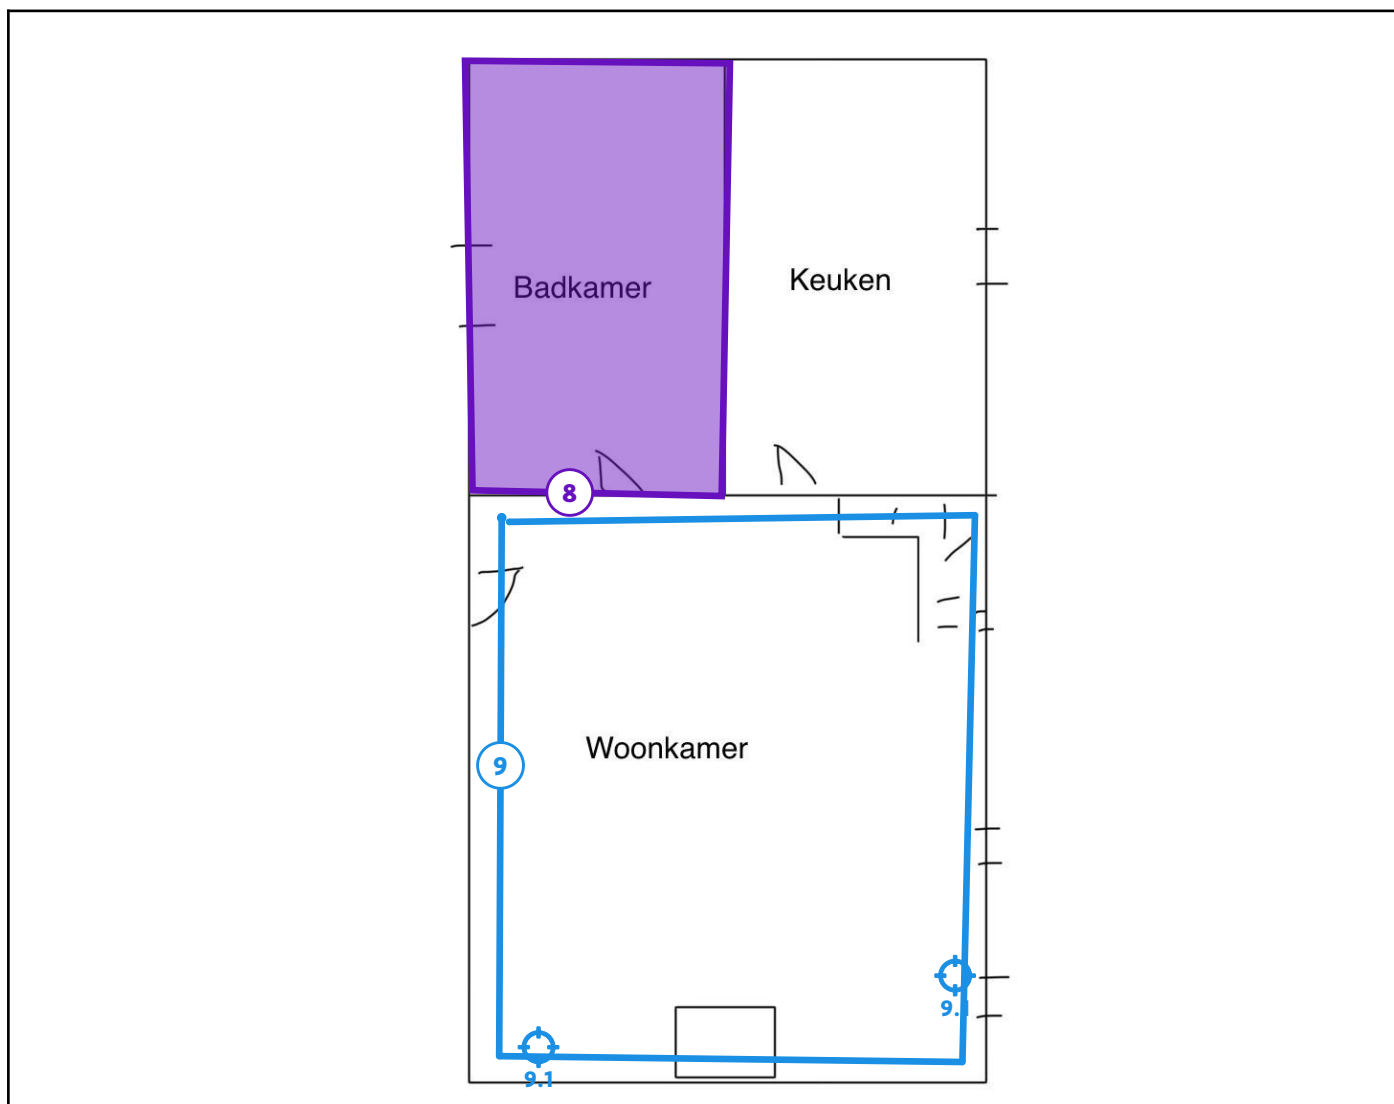
## Plan 1.2: Gelijkvloers

Beschrijving	Type	Actie
8. Tegellijn onder vloertegels	Advies	-
9. Pleisterwerk wanden	Geen asbest	-
9.1 Code: M01	Mengmonster	-

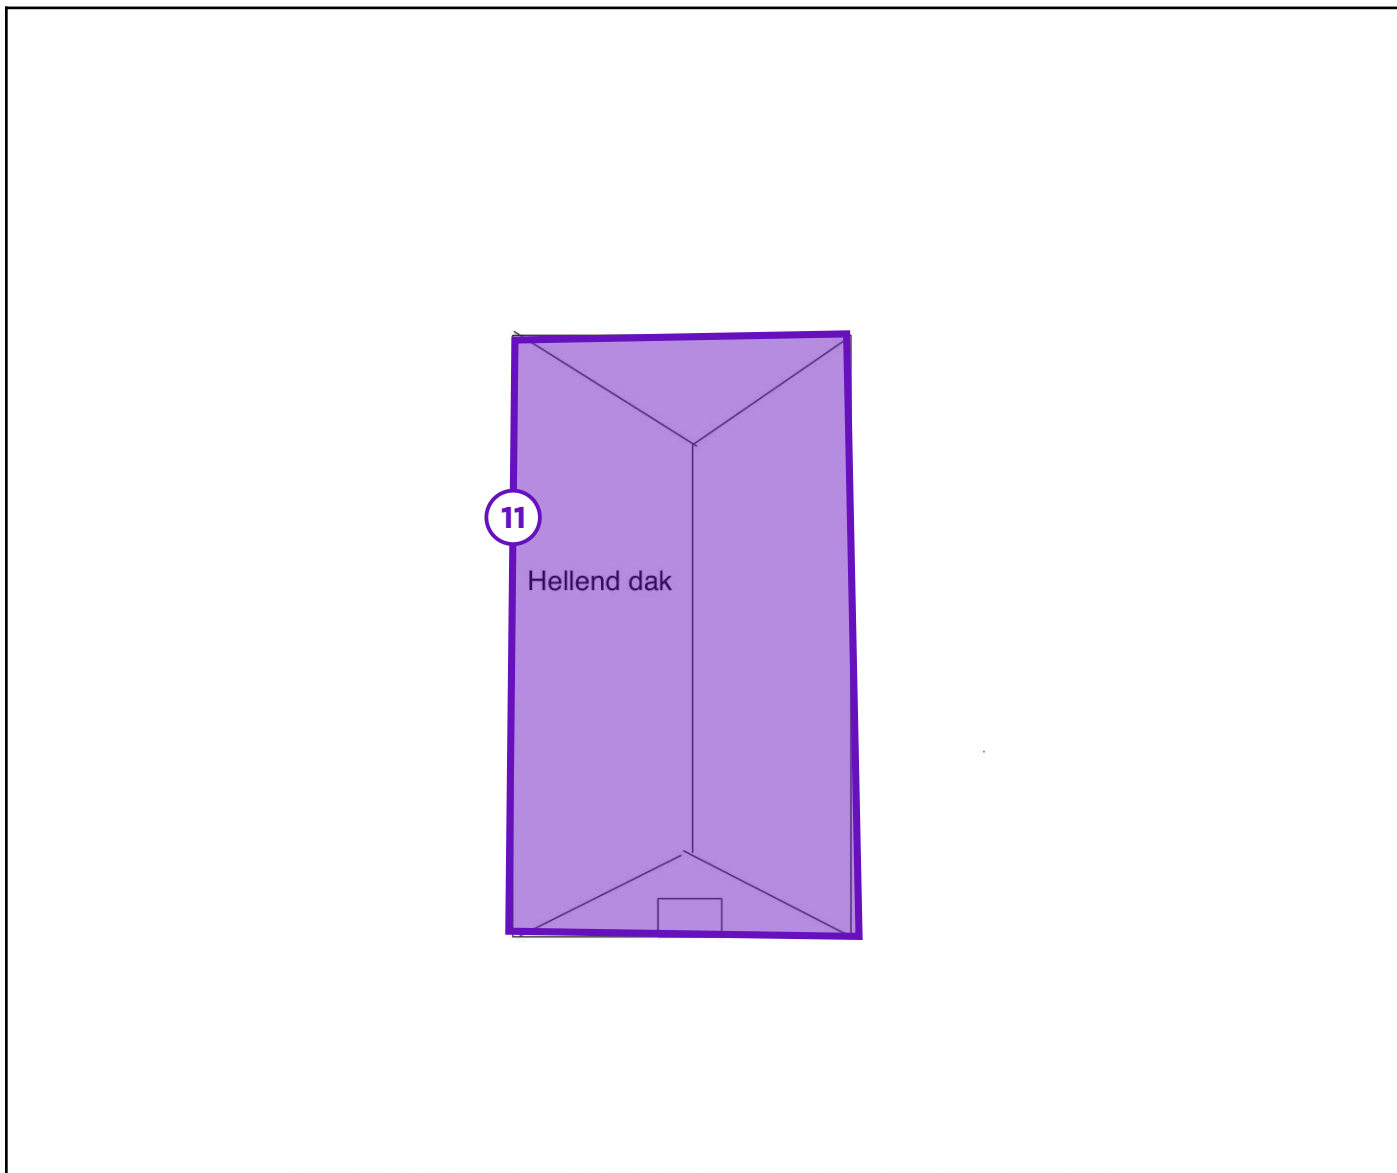
## Plan 1.7: Hellend dak

Beschrijving	Type	Actie
11. Dakbedekking - niet verdacht	Overige ruimte of materiaal	-

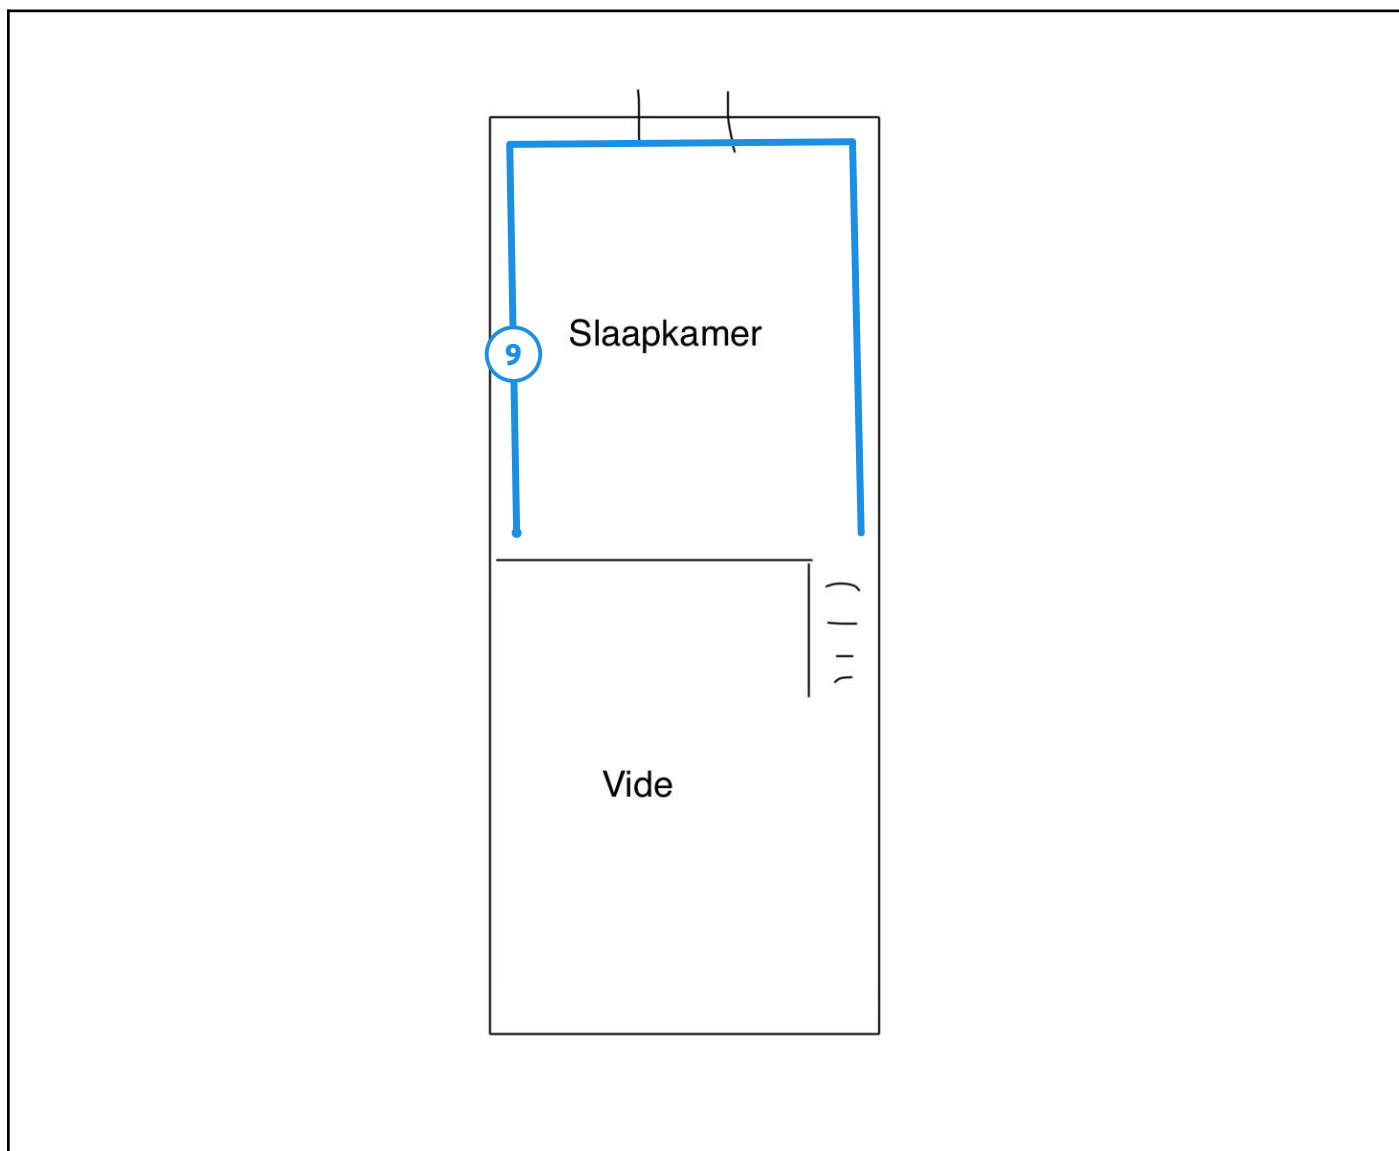
## Plan 1.9: Niv+1

Beschrijving	Type	Actie
9. Pleisterwerk wanden	Geen asbest	-

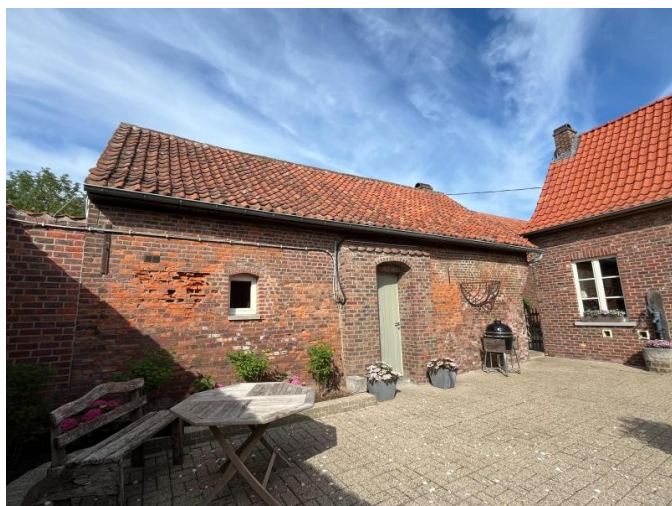
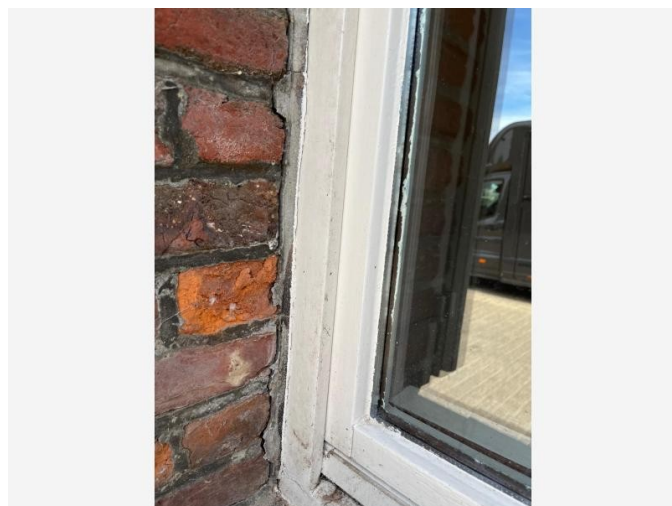
### Fiche 10: Afdichtingsmateriaal (mastiek,kit,..) aan schrijnwerk - Niet verdacht

Beschrijving	Notitie	Terug te vinden op plannen
Fiche 10: Afdichtingsmateriaal (mastiek,kit,..) aan schrijnwerk - Niet verdacht	Het aanwezig afkittingsmateriaal is niet asbest-verdacht.	-
Fiche 11: Dakbedekking - niet verdacht	-	Plan 1.7: Hellend dak
