Asbestinventarisatetest

Bosstraat 4, 1670 Pepingen

Attestnummer : 20260604-000058.000

Asbestveilig (maar niet asbestvrij)

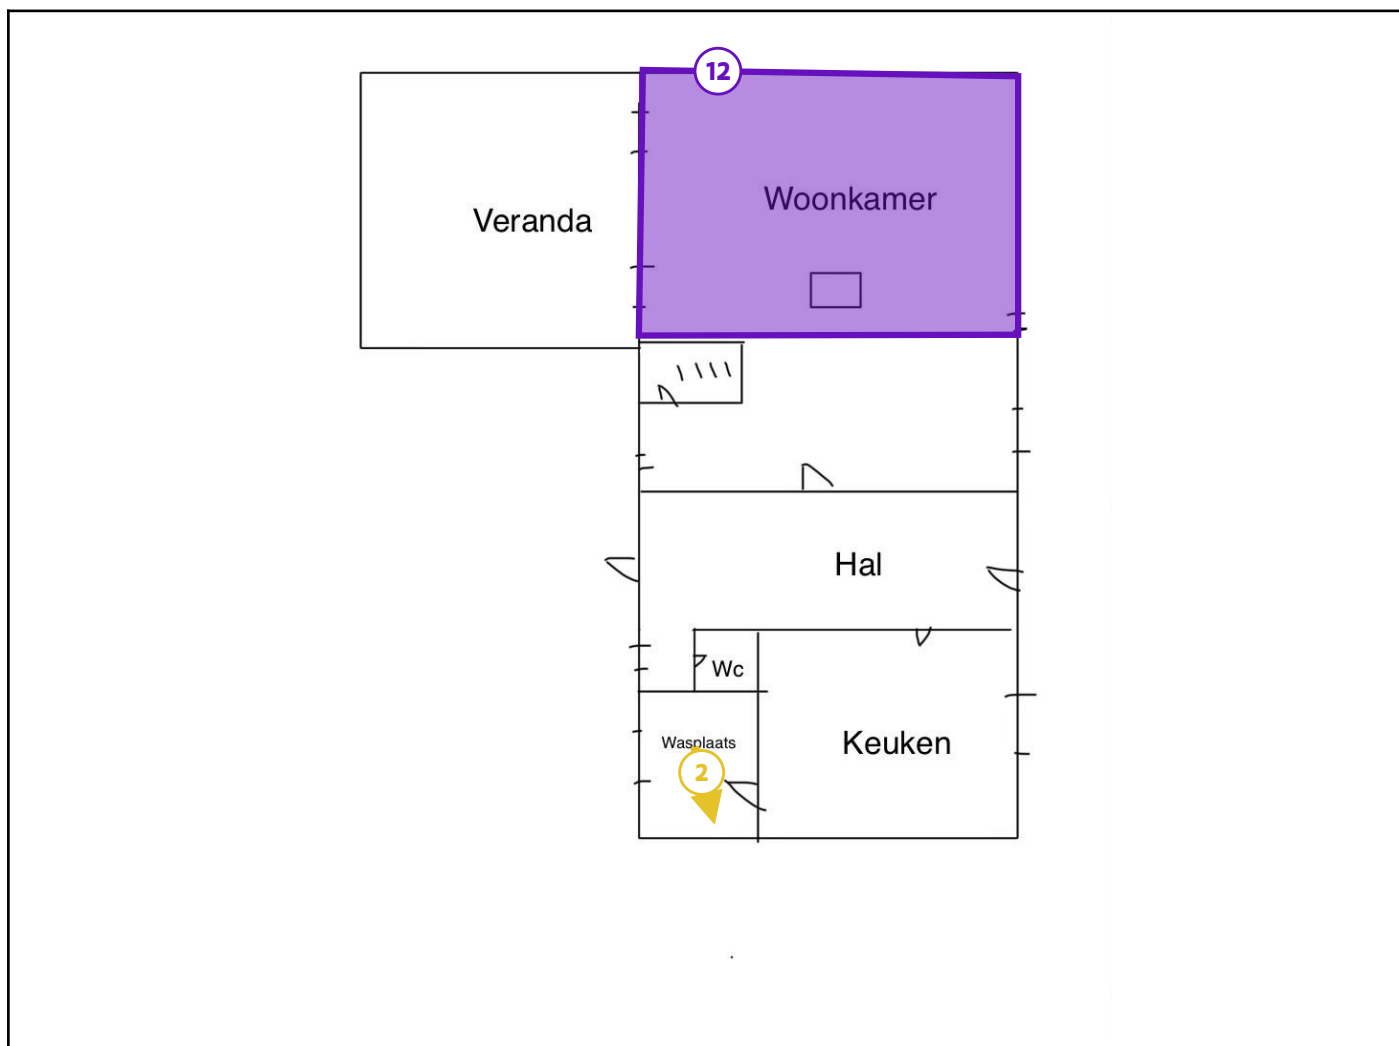
Plan 1.2: Gelijkvloers

Beschrijving	Type	Actie
2. Bakeliet meter- en zekering kast	Asbestmateriaal	Zorgvuldig beheren
12. Vloerbekleding - Niet verdacht	Advies	-

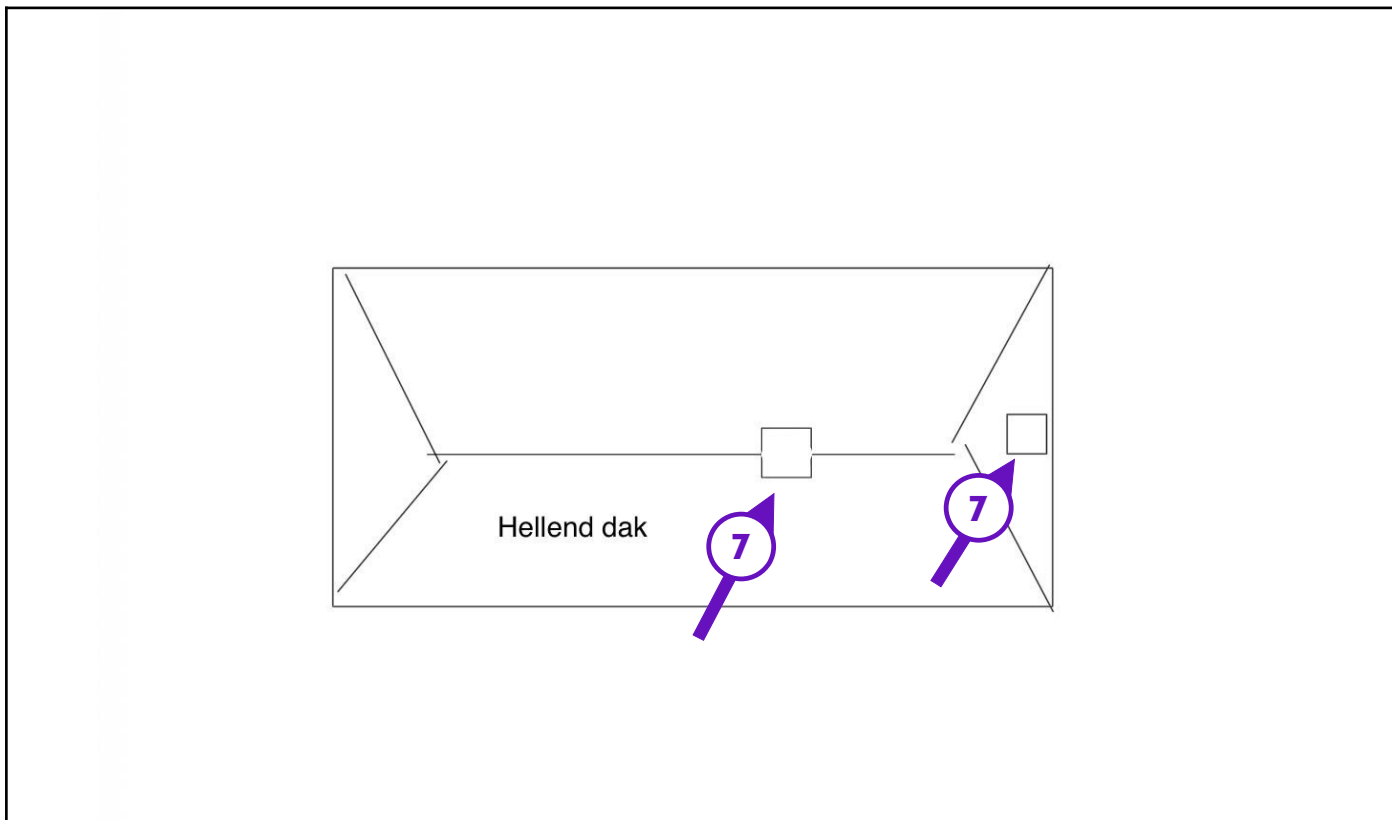
Plan 1.12: Hellend dak

Beschrijving	Type	Actie
7. Binnenzijde en bovenzijde van de schouwen	Beperking	-

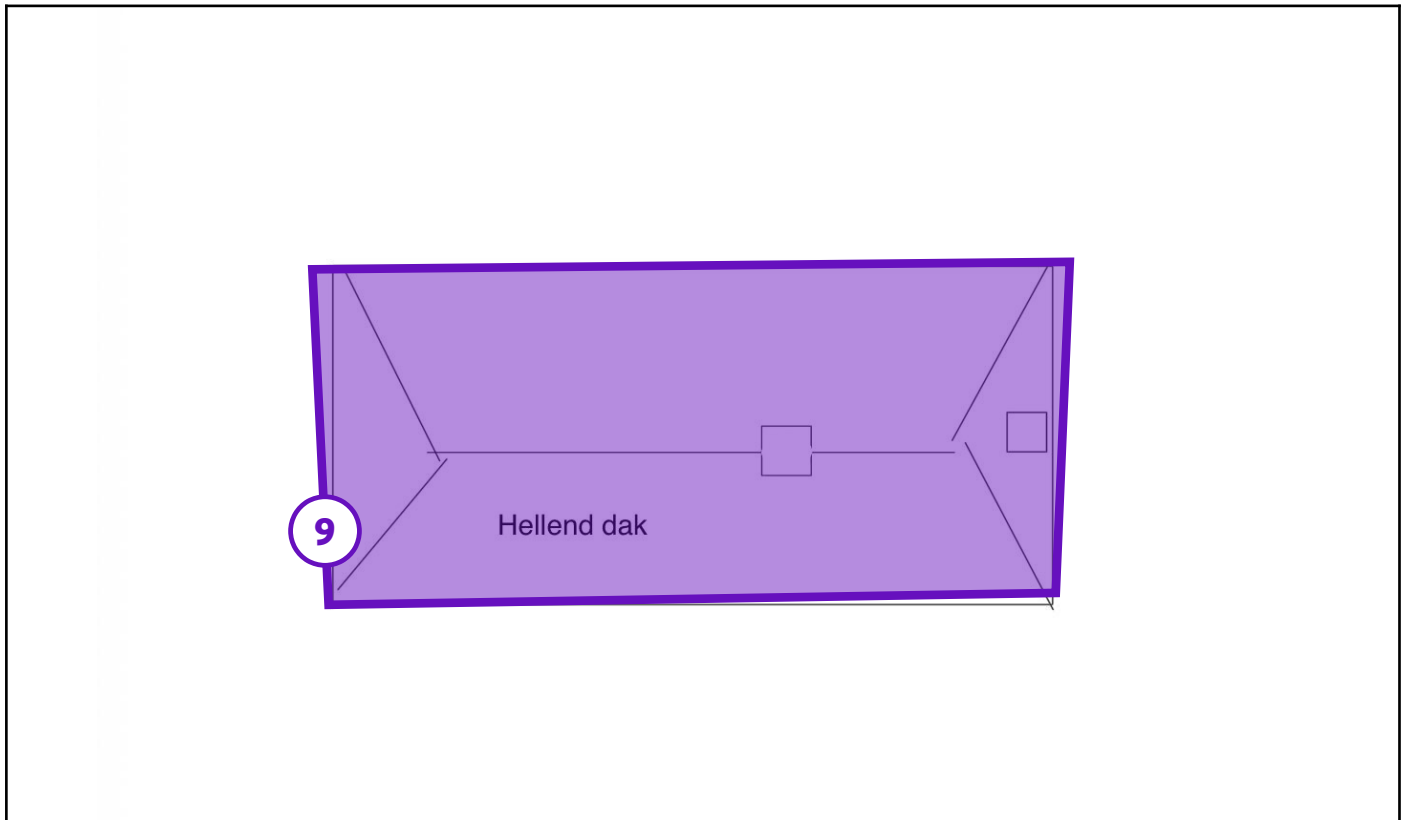
Plan 1.14: Hellend dak

Beschrijving	Type	Actie
9. Onderdak	Beperking	-

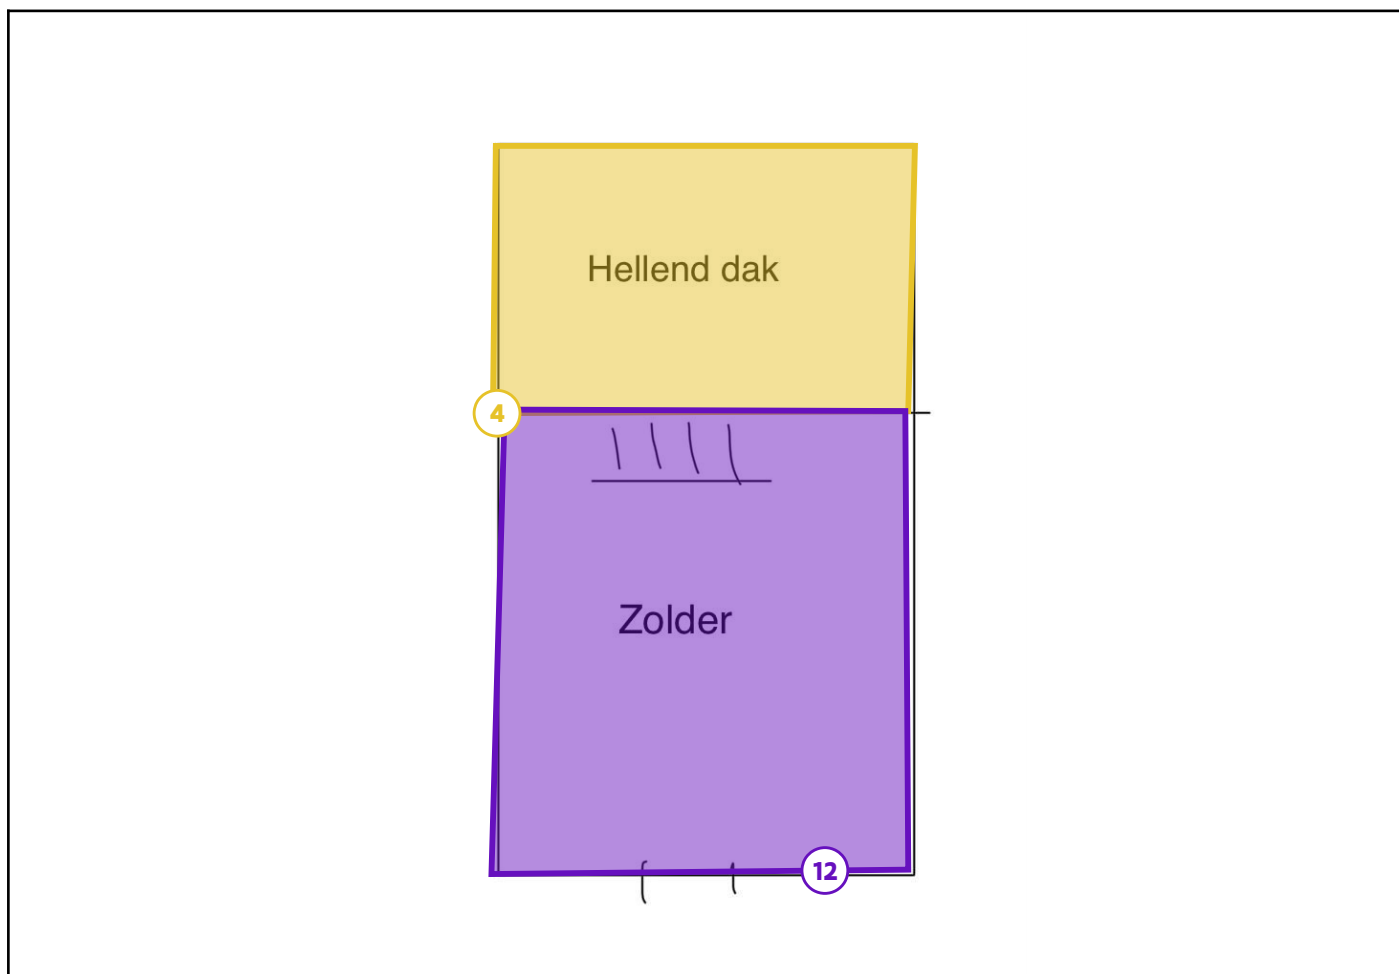
Plan 2.4: Niv +1

Beschrijving	Type	Actie
4. Onderdak cementplaat opslag	Asbestmateriaal	Zorgvuldig beheren
12. Vloerbekleding - Niet verdacht	Advies	-

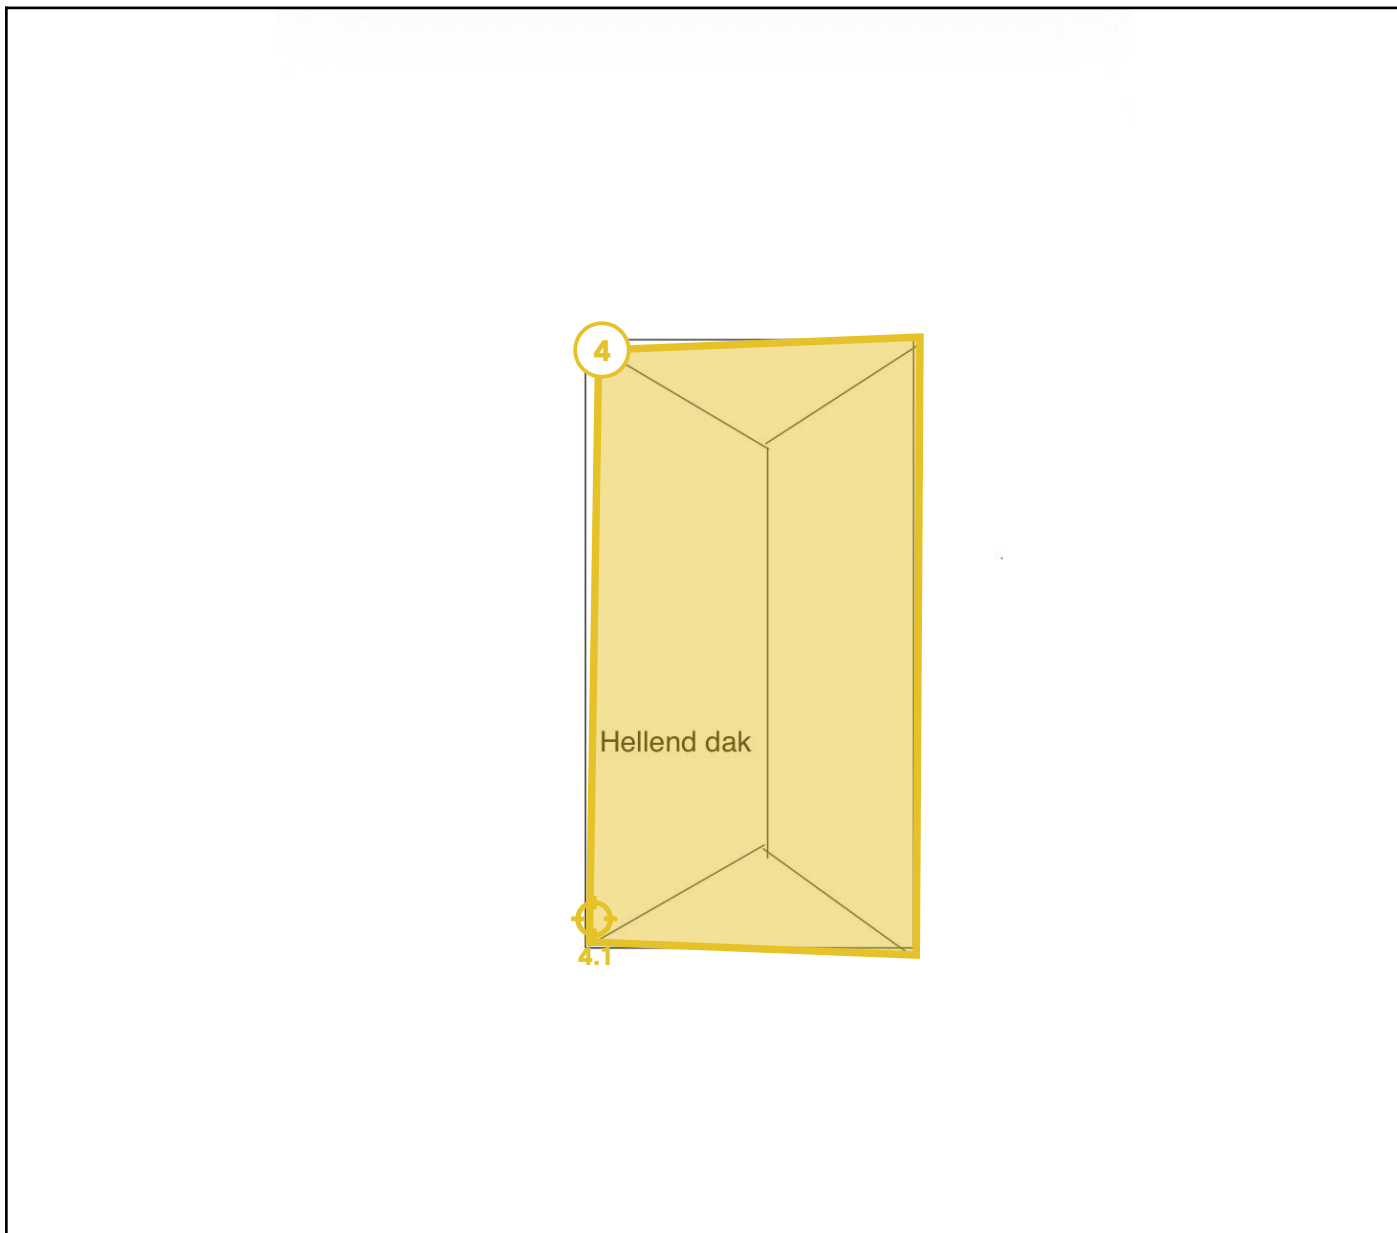
Plan 2.5: Hellend dak

Beschrijving	Type	Actie
4. Onderdak cementplaat opslag	Asbestmateriaal	Zorgvuldig beheren
4.1 Code: M04	Puntmonster	-

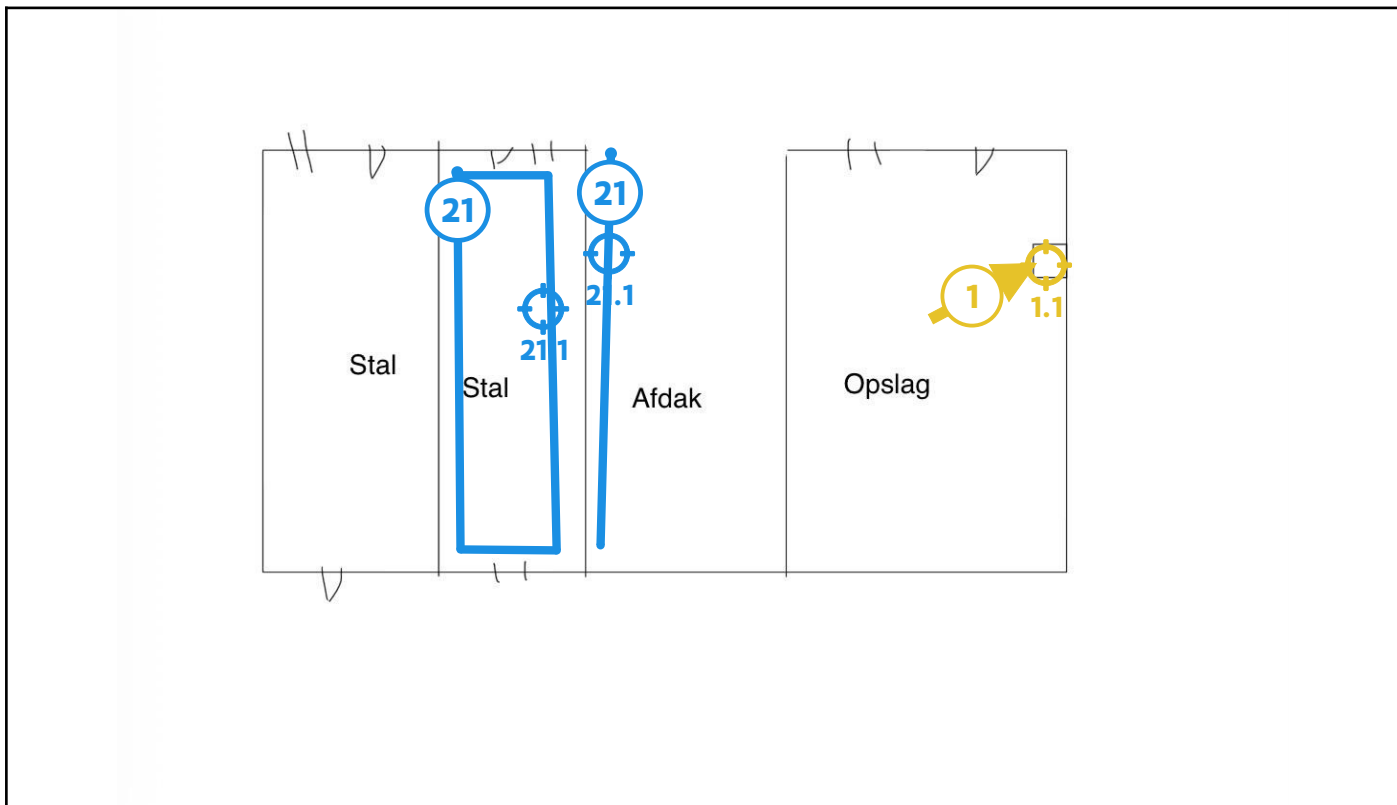
Plan 3.2: Opslag/stallen gelijkvloers

Beschrijving	Type	Actie
1. Roetluik opslag	Asbestmateriaal	Zorgvuldig beheren
1.1 Code: M06	Puntmonster	-
21. Cementering binnen stallen	Geen asbest	-
21.1 Code: M07	Mengmonster	-

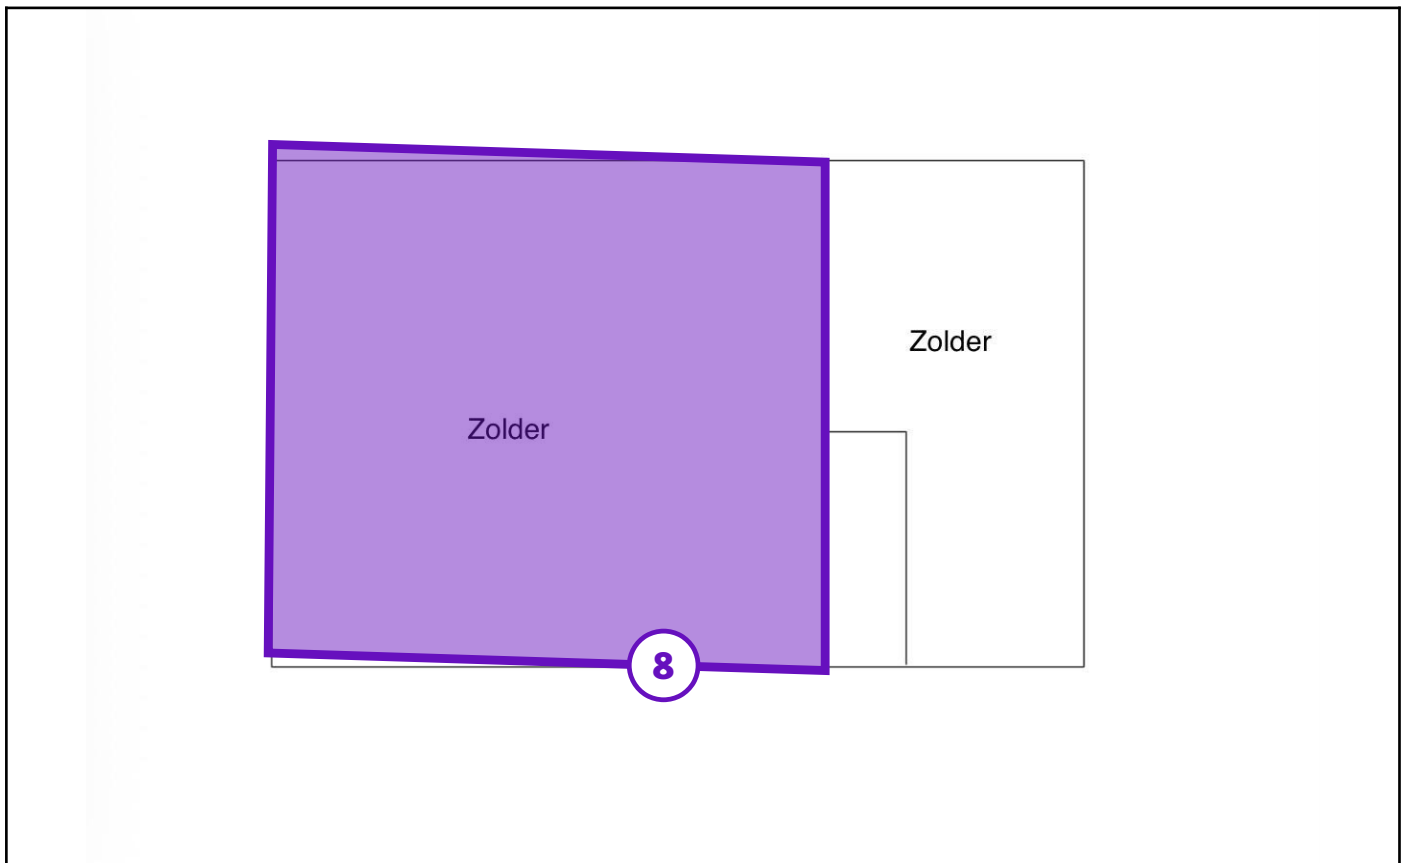
Plan 3.3: Opslag/stallen niv +1

Beschrijving	Type	Actie
8. Zolder stallen niet toegankelijk	Beperking	-

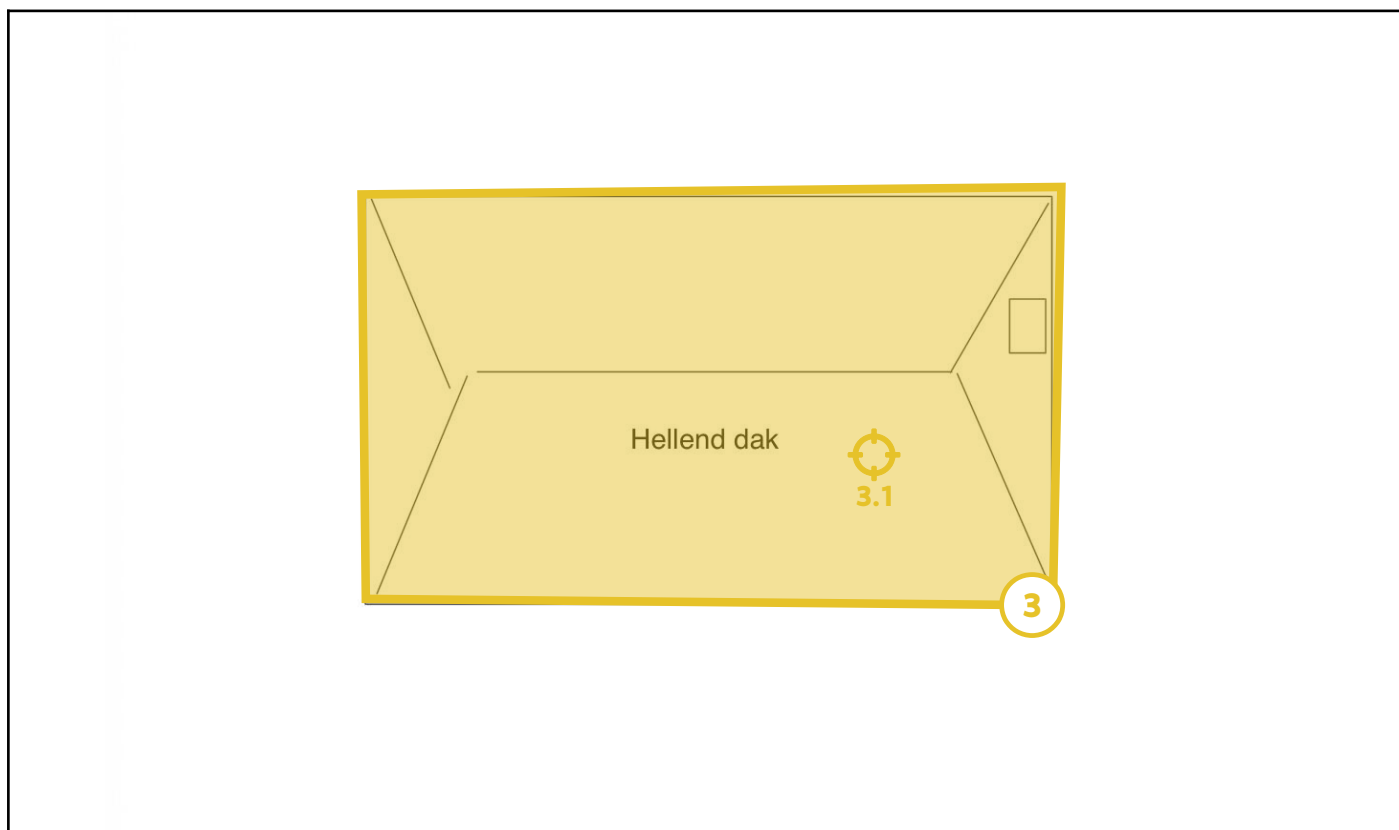
Plan 3.4: Opslag/stallen dak

Beschrijving	Type	Actie
3. Onderdak cementplaat bijbouw opslag/stallen	Asbestmateriaal	Zorgvuldig beheren
3.1 Code: M08	Puntmonster	-

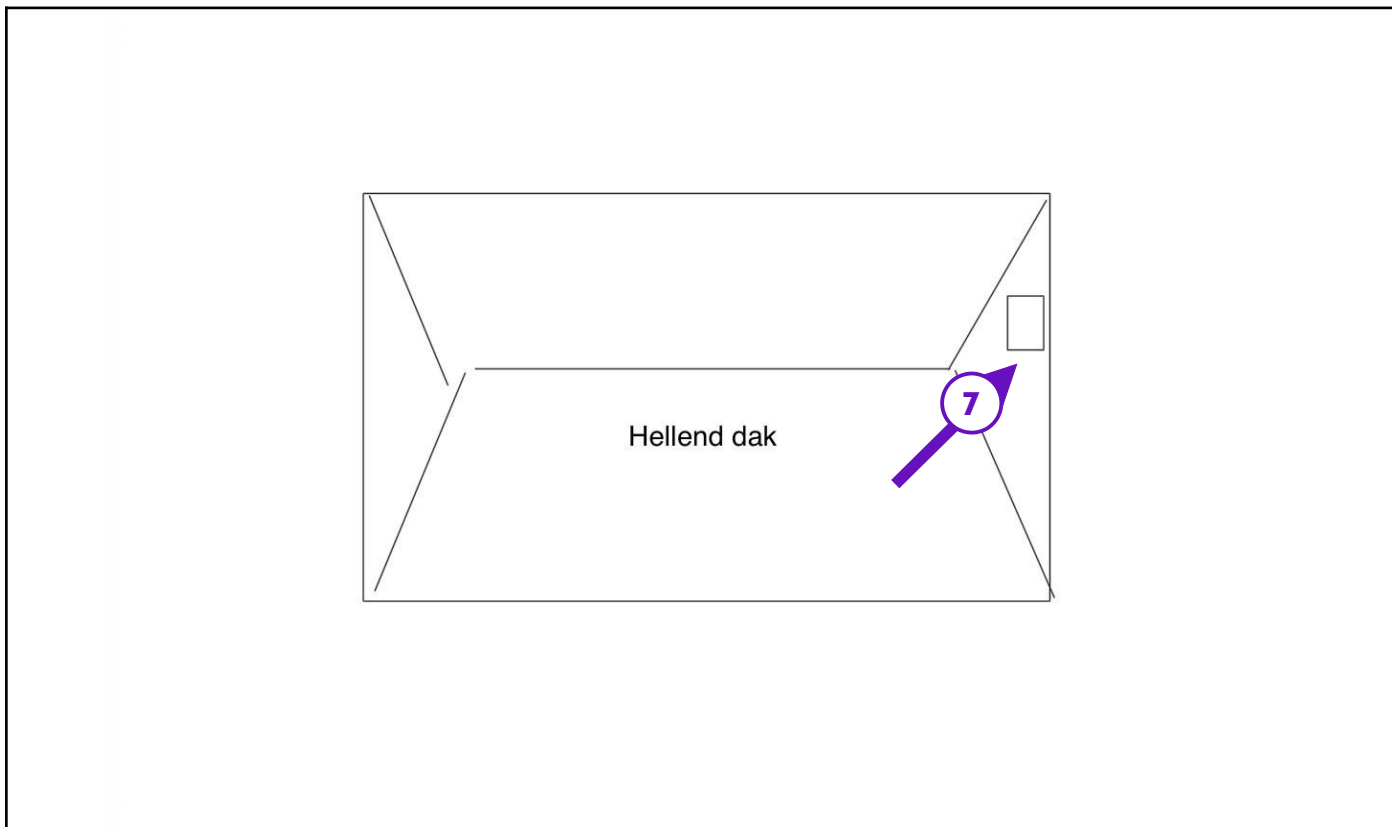
Plan 3.6: Opslag/stallen dak

Beschrijving	Type	Actie
7. Binnenzijde en bovenzijde van de schouwen	Beperking	-

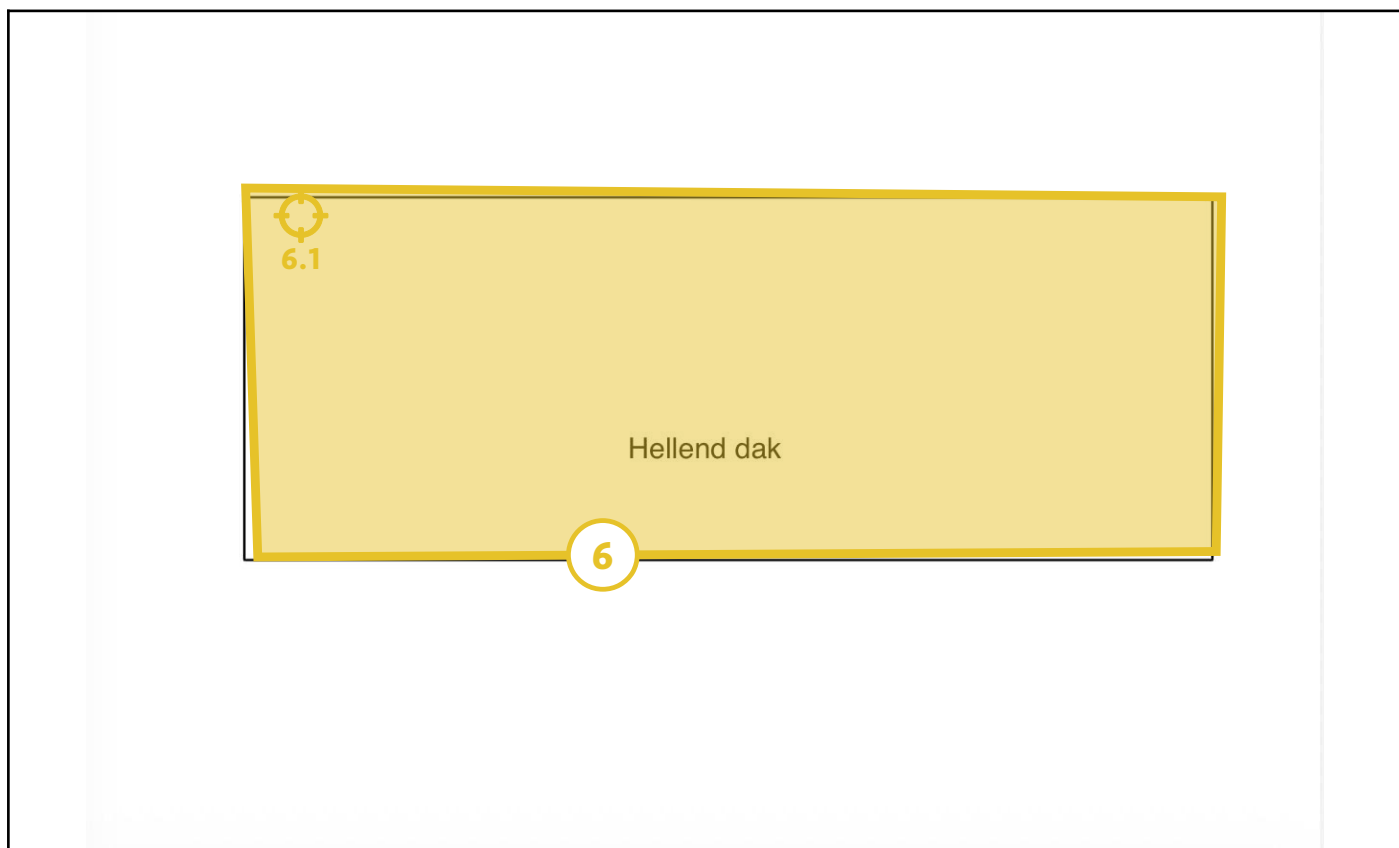
Plan 4.7: Stal/sauna hellend dak

Beschrijving	Type	Actie
6. Onderdak cementplaat stal/sauna	Asbestmateriaal	Zorgvuldig beheren
6.1 Code: M10	Puntmonster	-

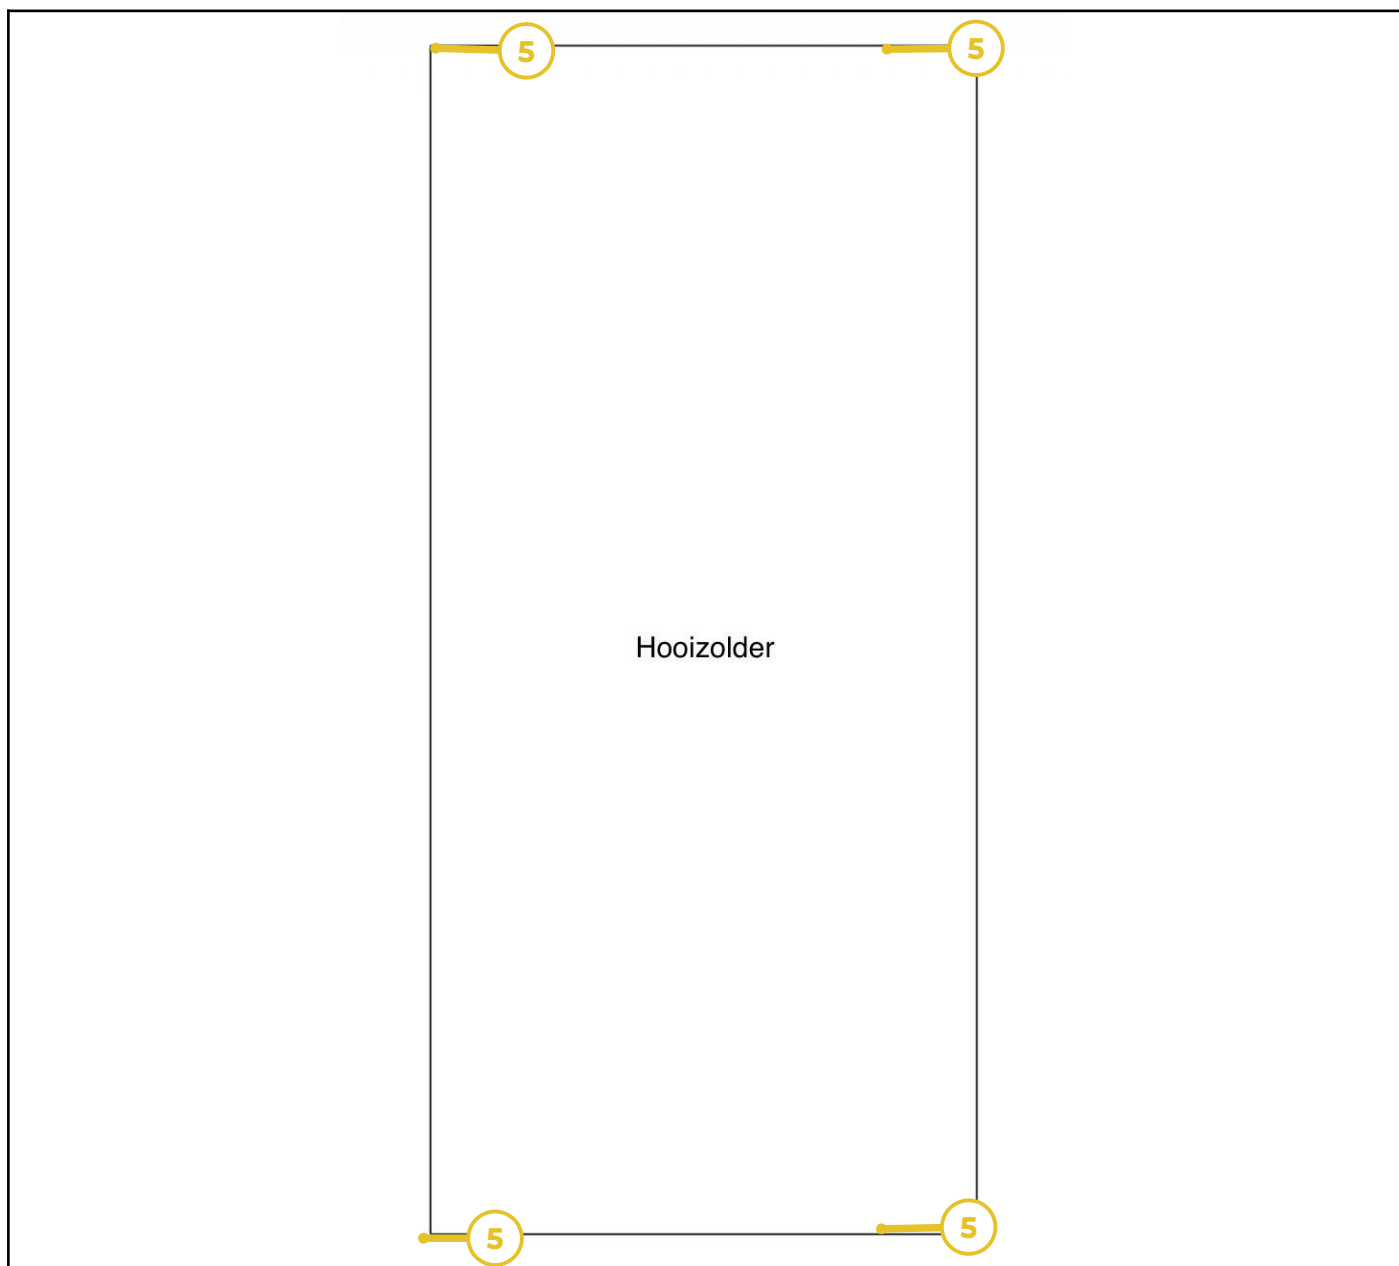
Plan 5.2: Niv +1 Hooizolder

Beschrijving	Type	Actie
5. Onderdak cementplaat stallen	Asbestmateriaal	Zorgvuldig beheren

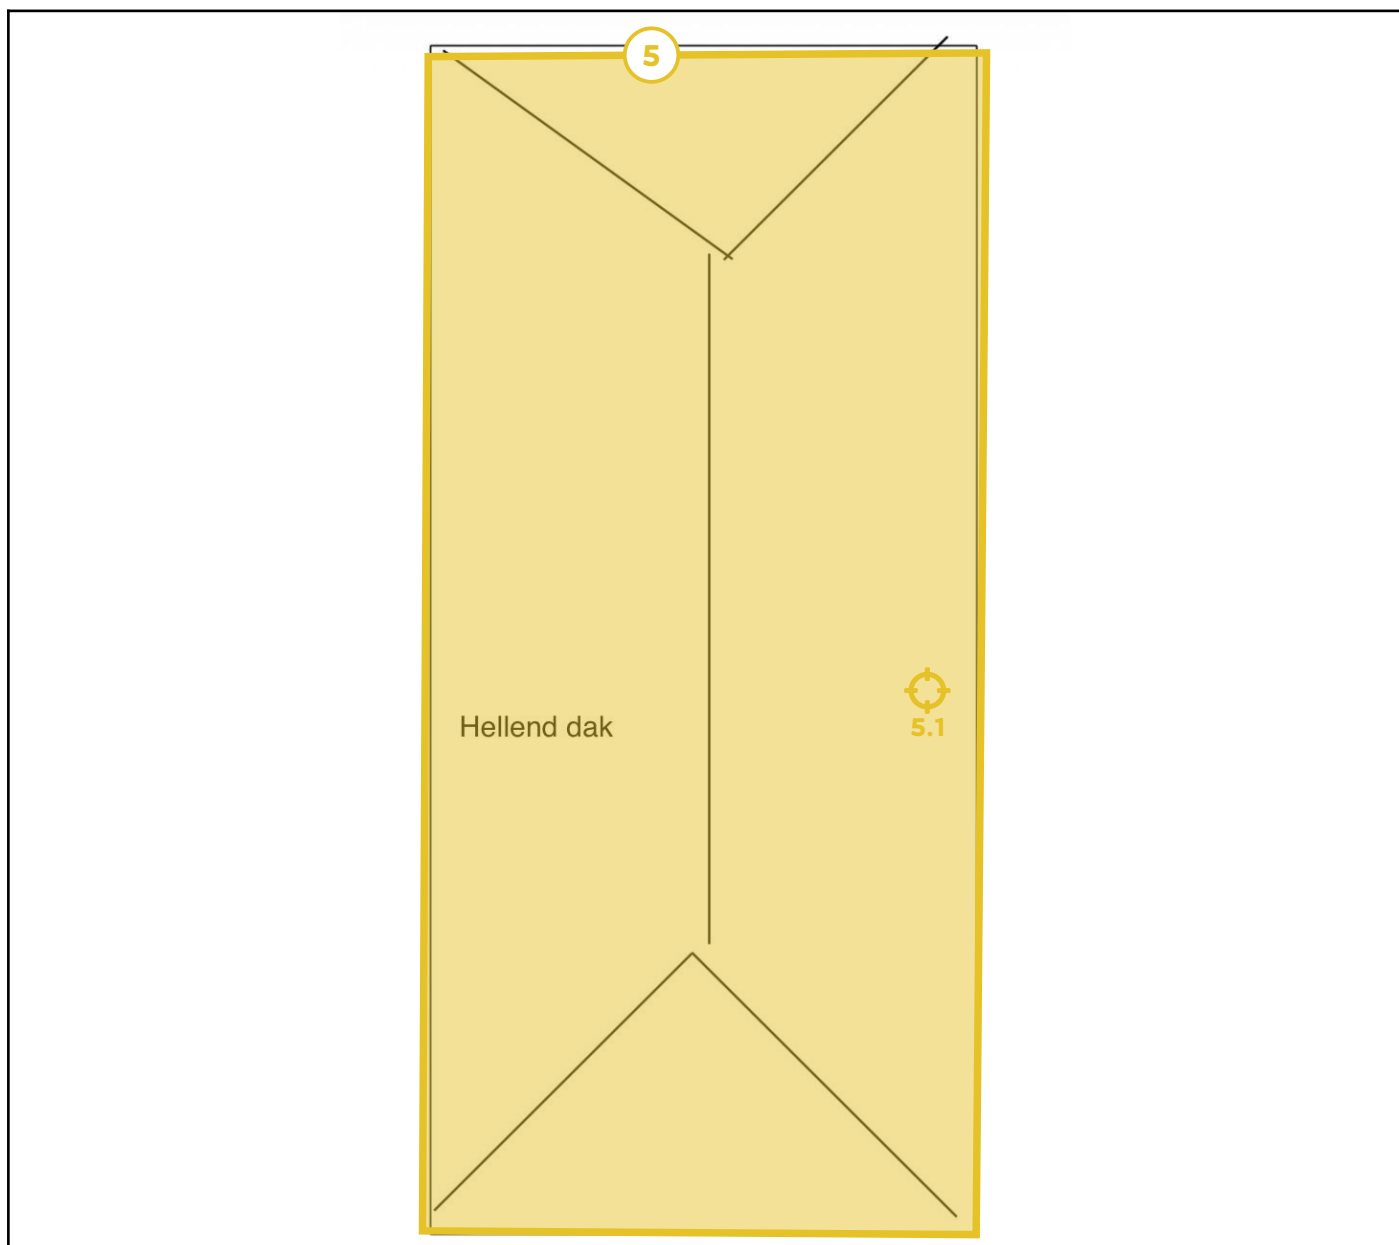
Plan 5.3: Hellend dak

Beschrijving	Type	Actie
5. Onderdak cementplaat stallen	Asbestmateriaal	Zorgvuldig beheren
5.1 Code: M12	Puntmonster	-

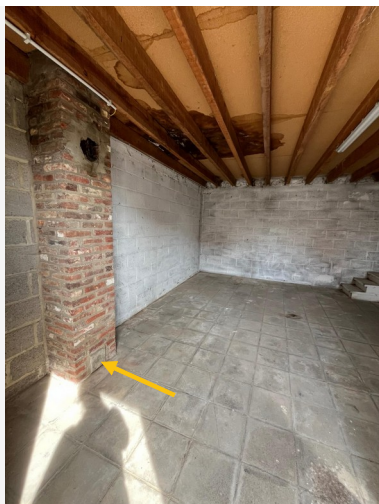
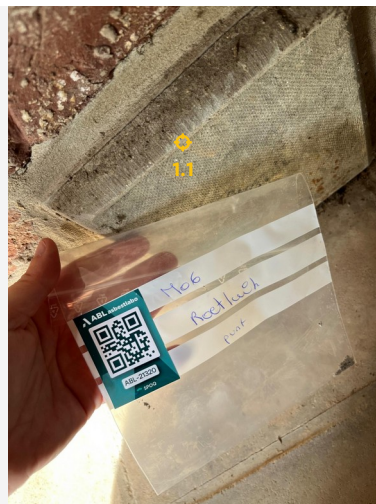
Het asbestmateriaal valt onder de mijlpaal van 2040.

Eindbeoordeling materiaalrisico	Laag materiaalrisico en/of verlaagde kans op vezelvrijgave
---------------------------------	--

Gebondenheid	Categorie 1: hechtgebonden in oorsprong
Asbestsoort (vezeltype)	Alleen chrysotiel aanwezig
Asbestconcentratie	Laag (< 50%)
Afschermingsgraad van het gehele materiaal	Geheel of deels vrij aan binnenluchtstromen
Toestand van het materiaal	Licht beschadigd, licht verweerd. Intacte calciumsilicaatplaat of materiaal met categorie 3-gebondenheid

#	Type	Referentie	Resultaat
1.1	Puntmonster	M06	Chrysotiel

Beschrijving	Roetluik opslag
Omgeving	Binnen
Primaire drager	Binnenwand
Asbestmateriaal	Brandwerende afsluiting (prefab geheel) - Luik
Bindmiddel van asbestmateriaal	Cement
Gebondenheid op basis van bindmiddel	Hecht
Hoeveelheid (gewicht - aantal)	<ul style="list-style-type: none">• 2,00 kg - 1 stuk
Totaal gewicht	2,00 kg
Eenvoudig bereikbaar	Ja
Bevestigingswijze	<ul style="list-style-type: none">• Geklemd• Verlijmd, ingegoten, versmeerd
Identificatiemethode	Een monstername door de asbestdeskundige met laboanalyse door een asbestlabo.
Destructieve handeling voor identificatie	Nee
Opmerking	De hoeveelheid betreft een schatting.

- Zorg voor een veilig beheer. Vermijd het beschadigen van het asbestmateriaal. Controleer de toestand jaarlijks op wijzigingen.

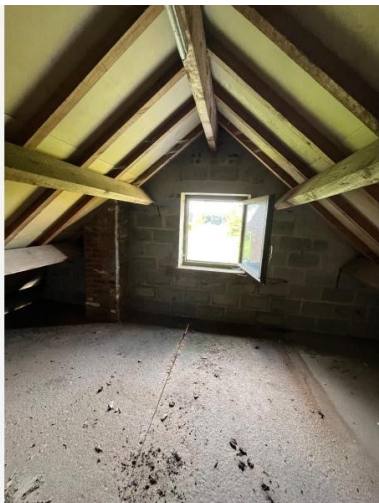
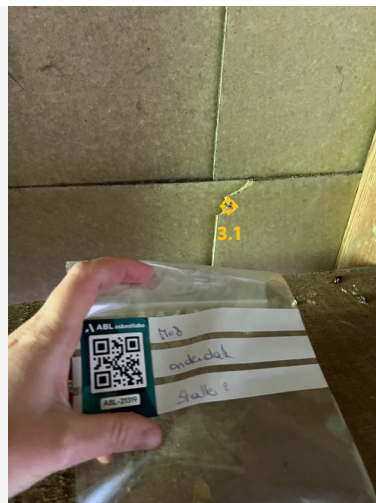
Fiche 3: Onderdak cementplaat bijbouw opslag/stallen

Het asbestmateriaal valt onder de mijlpaal van 2040.

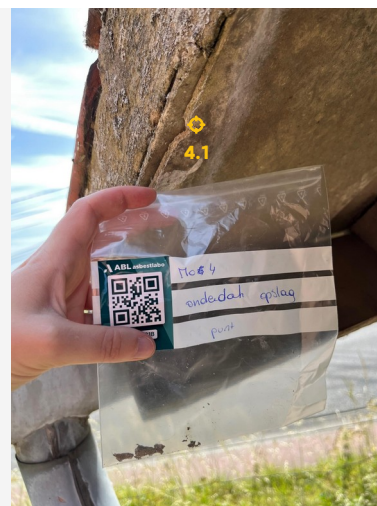
Beschrijving	Onderdak cementplaat opslag
Omgeving	Grenst aan binnen- en buitenlucht
Primaire drager	Schuin dak
Asbestmateriaal	Plaat, paneel, tablet - Type Menuiserite
Bindmiddel van asbestmateriaal	Cement
Gebondenheid op basis van bindmiddel	Hecht
Hoeveelheid (oppervlakte - dikte - aantal)	<ul style="list-style-type: none">• 65,00 m² - 1,00 cm - 1 stuk
Totaal volume	0,65 m ³
Eenvoudig bereikbaar	Nee <ul style="list-style-type: none">• Het asbestmateriaal is bedekt (uitgezonderd laag verf, coating, behang, kunststof, textiel) en het wegnemen van het bedekkende materiaal kan niet zonder het bedekkende materiaal te beschadigen.
Bevestigingswijze	<ul style="list-style-type: none">• Genageld, geniet
Identificatiemethode	Een monstername door de asbestdeskundige met laboanalyse door een asbestlabo.
Destructieve handeling voor identificatie	Nee
Opmerking	De hoeveelheid betreft een schatting.

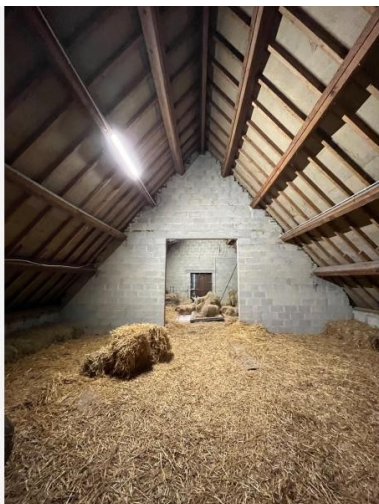
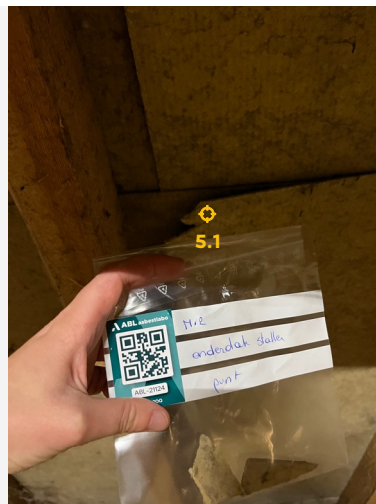
Beschrijving	Onderdak cementplaat stallen
Omgeving	Grenst aan binnen- en buitenlucht
Primaire drager	Schuin dak
Asbestmateriaal	Plaat, paneel, tablet - Type Menuiserite
Bindmiddel van asbestmateriaal	Cement
Gebondenheid op basis van bindmiddel	Hecht
Hoeveelheid (oppervlakte - dikte - aantal)	<ul style="list-style-type: none">• 300,00 m² - 1,00 cm - 1 stuk
Totaal volume	3,00 m ³
Eenvoudig bereikbaar	Nee <ul style="list-style-type: none">• Het asbestmateriaal is bedekt (uitgezonderd laag verf, coating, behang, kunststof, textiel) en het wegnemen van het bedekkende materiaal kan niet zonder het bedekkende materiaal te beschadigen.
Bevestigingswijze	<ul style="list-style-type: none">• Genageld, geniet
Identificatiemethode	Een monstername door de asbestdeskundige met laboanalyse door een asbestlabo.
Destructieve handeling voor identificatie	Nee
Opmerking	De hoeveelheid betreft een schatting.

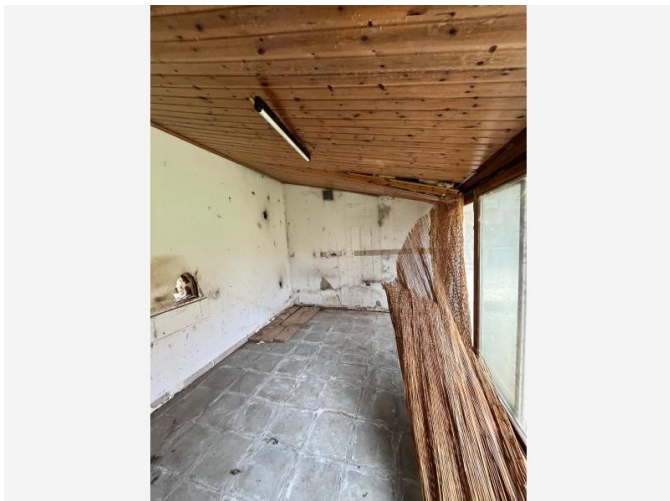
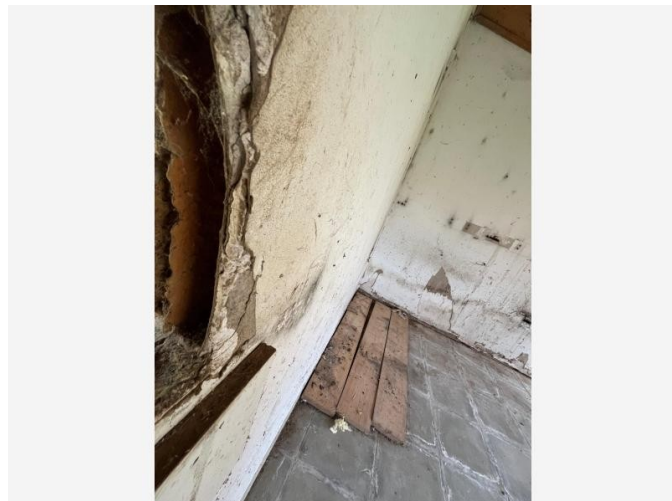
Fiche 10: Valse wand(en)/voorzetwand(en) - Gipskarton-Pvc-hout

Basis voor advies	De asbestdeskundige beoordeelt het materiaal als niet-asbestverdacht.
-------------------	---

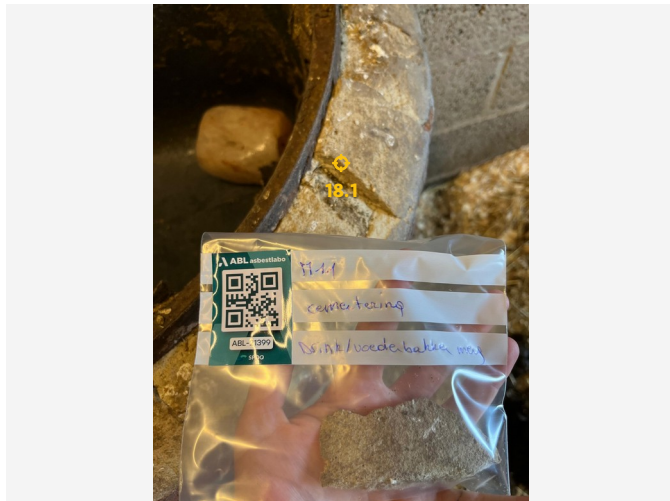
Detailfoto

Conclusie

Geen asbest

#	Type	Referentie	Resultaat
18.1	Mengmonster	M11	Geen asbest

Beschrijving	Cementering binnen voeder en drinkbakken stallen
Omgeving	Binnen
Primaire drager	Inrichting (meubilair, ...)
Bindmiddel van materiaal	Cement
Gebondenheid op basis van bindmiddel	Hecht
Hoeveelheid (oppervlakte - dikte - aantal)	• 0,20 m ² - 2,00 cm - 24 stuks
Totaal volume	0,096 m ³
Identificatiemethode	Een monstername door de asbestdeskundige met laboanalyse door een asbestlabo.
Destructieve handeling voor identificatie	Nee
Opmerking	De hoeveelheid betreft een schatting.

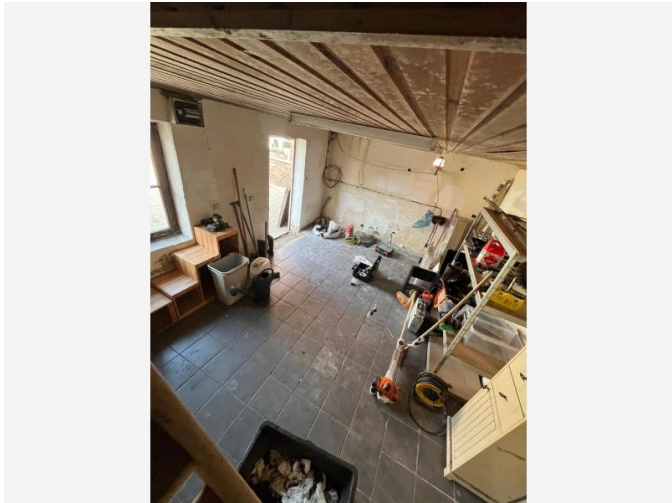
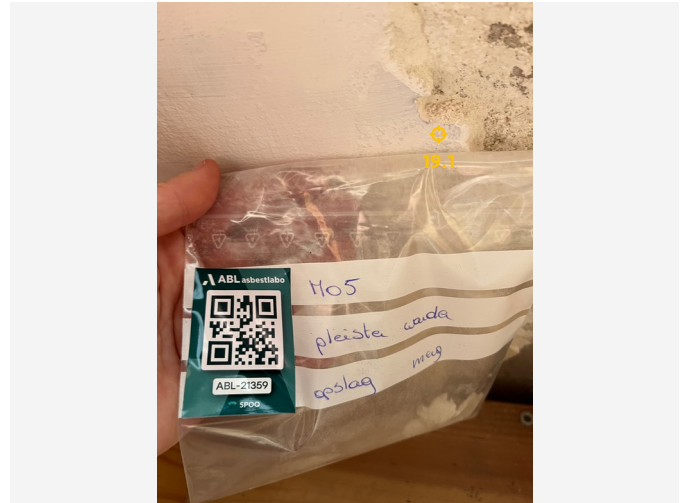
Fiche 19: Pleisterwerk wanden opslag

Geen asbest

#	Type	Referentie	Resultaat
19.1	Mengmonster	M05	Geen asbest

Beschrijving	Pleisterwerk wanden opslag
Omgeving	Binnen
Primaire drager	Binnenwand
Bindmiddel van materiaal	Gips - kalk
Gebondenheid op basis van bindmiddel	Niet-hechtgebonden
Hoeveelheid (oppervlakte - dikte - aantal)	• 20,00 m ² - 2,00 cm - 1 stuk
Totaal volume	0,40 m ³
Identificatiemethode	Een monstername door de asbestdeskundige met laboanalyse door een asbestlabo.
Destructieve handeling voor identificatie	Nee
Opmerking	De hoeveelheid betreft een schatting. Het materiaal werd bemonsterd op de volgende locaties: 2x opslag

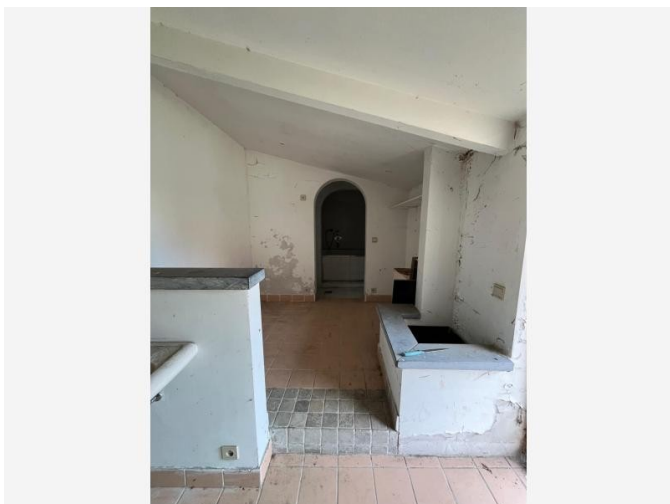
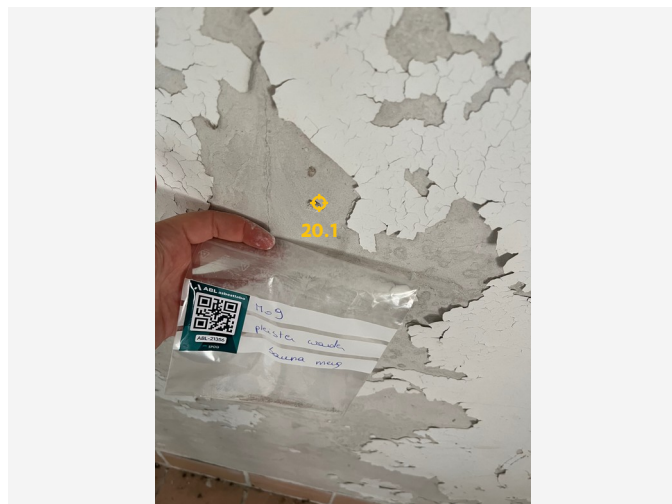
Fiche 20: Pleisterwerk wanden sauna

Geen asbest

#	Type	Referentie	Resultaat
20.1	Mengmonster	M09	Geen asbest

Beschrijving	Pleisterwerk wanden sauna
Omgeving	Binnen
Primaire drager	Binnenwand
Bindmiddel van materiaal	Gips - kalk
Gebondenheid op basis van bindmiddel	Niet-hechtgebonden
Hoeveelheid (oppervlakte - dikte - aantal)	• 15,00 m ² - 2,00 cm - 1 stuk
Totaal volume	0,30 m ³
Identificatiemethode	Een monstername door de asbestdeskundige met laboanalyse door een asbestlabo.
Destructieve handeling voor identificatie	Nee
Opmerking	De hoeveelheid betreft een schatting. Het materiaal werd bemonsterd op de volgende locaties: 2x sauna
