Asbestinventarisatetest

Paardenwiel 30, 2382 Ravels

Attestnummer : 20230111-000466.000

Uitgegeven op : 11.01.2023

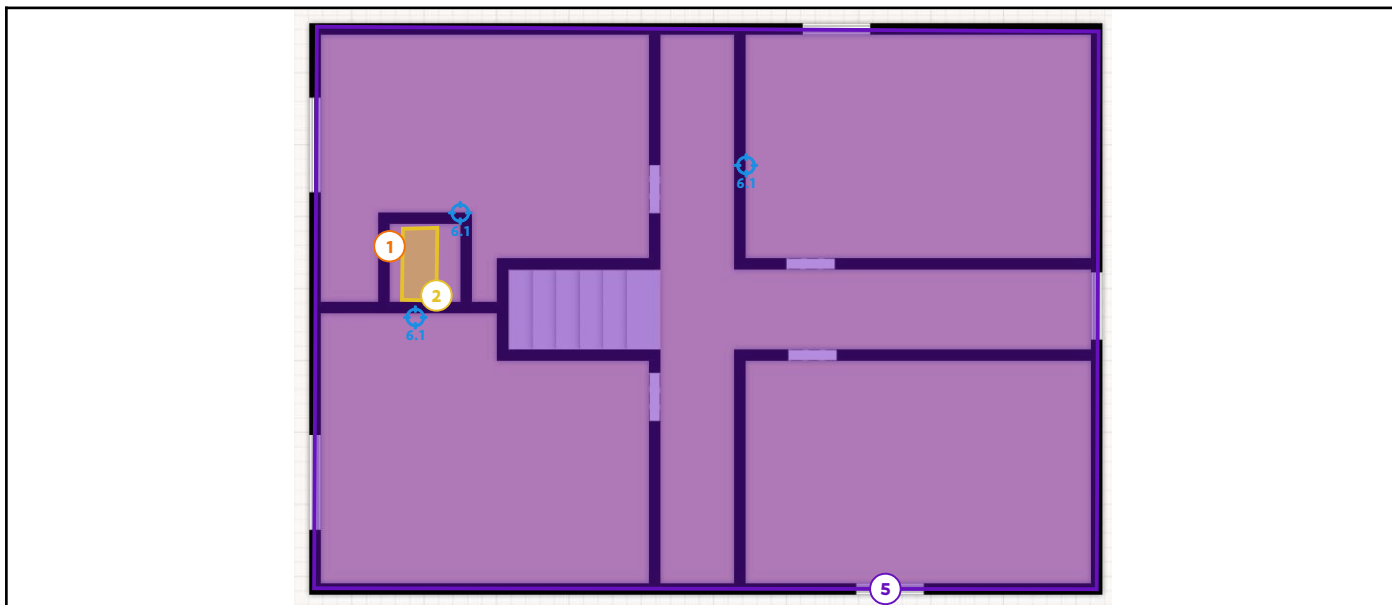
Plan 1.2: 1ste verdieping

Beschrijving	Type	Actie
1. Roetluik	Asbestmateriaal	Verwijderen
2. cv-installatie	Asbestmateriaal	Zorgvuldig beheren
5. Plafondafwerking	Advies	-
6. Muur en plafondpleister	Geen asbest	-
6.1 Code: MS1	Mengmonster	-

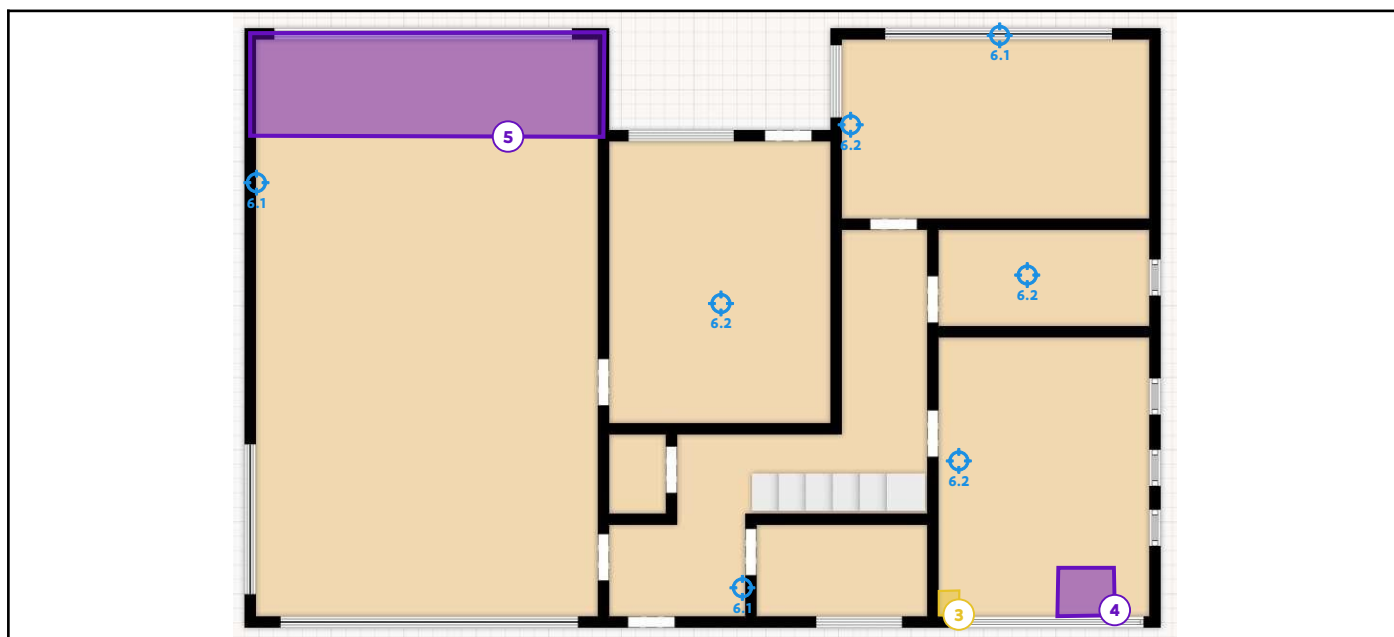
Plan 1.3: Gelijkvloers

Beschrijving	Type	Actie
3. Doorvoer	Asbestmateriaal	Zorgvuldig beheren
4. Kruipkelder	Beperking	-
5. Plafondafwerking	Advies	-
6. Muur en plafondpleister	Geen asbest	-
6.1 Code: MS1	Mengmonster	-
6.2 Code: MS2	Mengmonster	-
