# Asbestinventarisatetest

Miksebaan 108, 2930 Brasschaat

Attestnummer : 20251102-000048.000

**Asbestveilig** (maar niet asbestvrij)

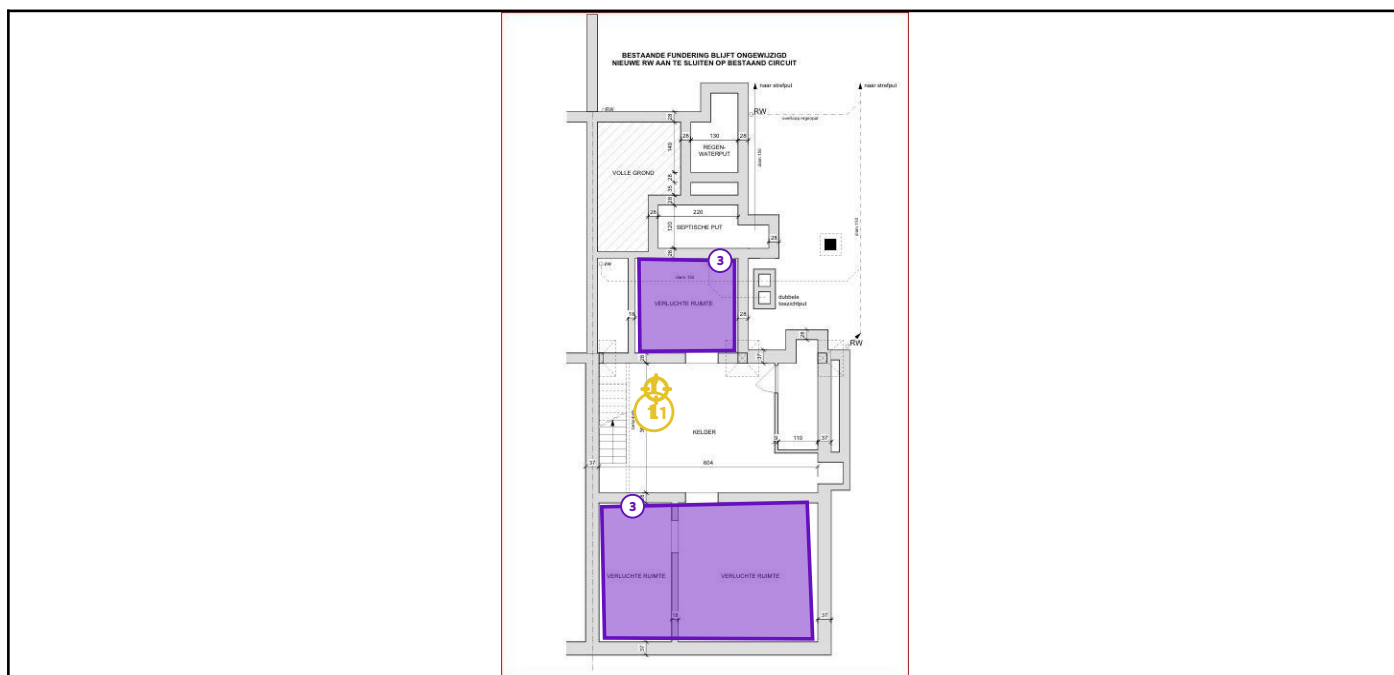
# Plan 1.1: grondplan kelder

Beschrijving	Type	Actie
1. bekisting kolom	Asbestmateriaal	Zorgvuldig beheren
1.1 Code: bekisting kolom	Puntmonster	-
3. kruipruimte	Beperking	-

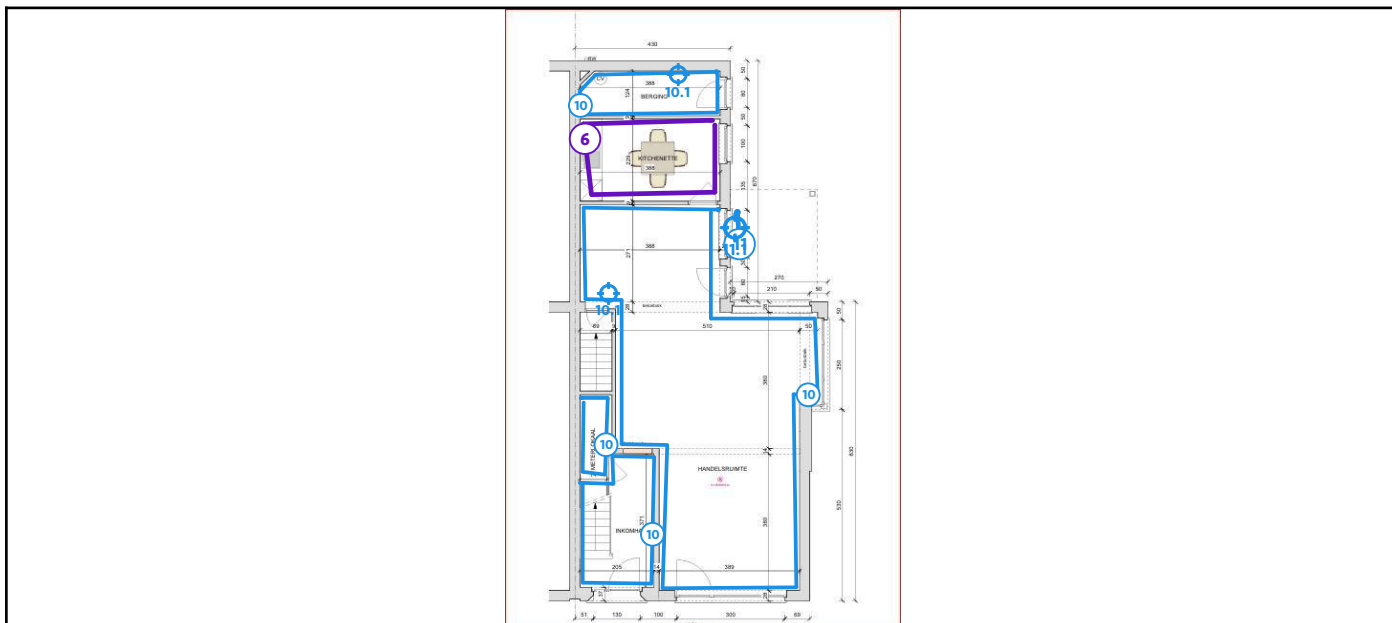
## Plan 1.2: grondplan gelijkvloers

Beschrijving	Type	Actie
6. wandtegels	Advies	-
10. bezetting muren	Geen asbest	-
10.1 Code: bezetting muren	Mengmonster	-
11. stofverf raam keuken	Geen asbest	-
11.1 Code: stopverf raam keuken	Puntmonster	-

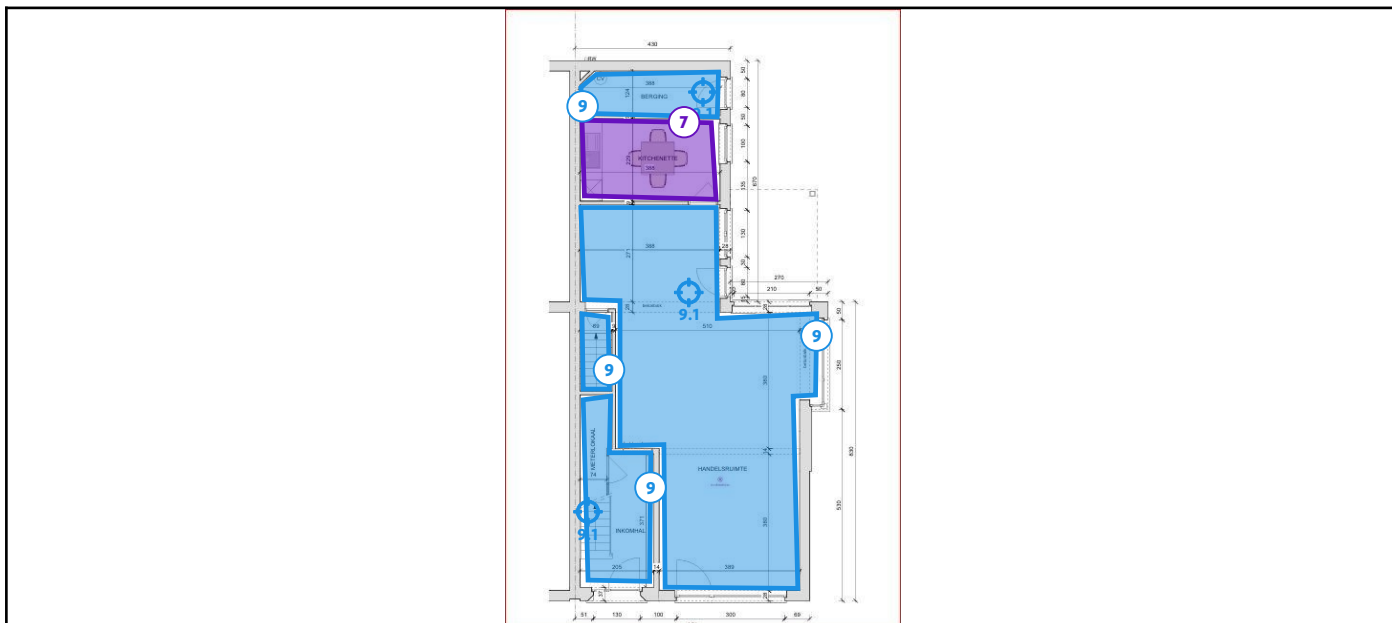
## Plan 1.3: grondplan gelijkvloers

Beschrijving	Type	Actie
7. verlaagd plafond	Advies	-
9. bezetting plafond	Geen asbest	-
9.1 Code: bezettin plafond	Mengmonster	-

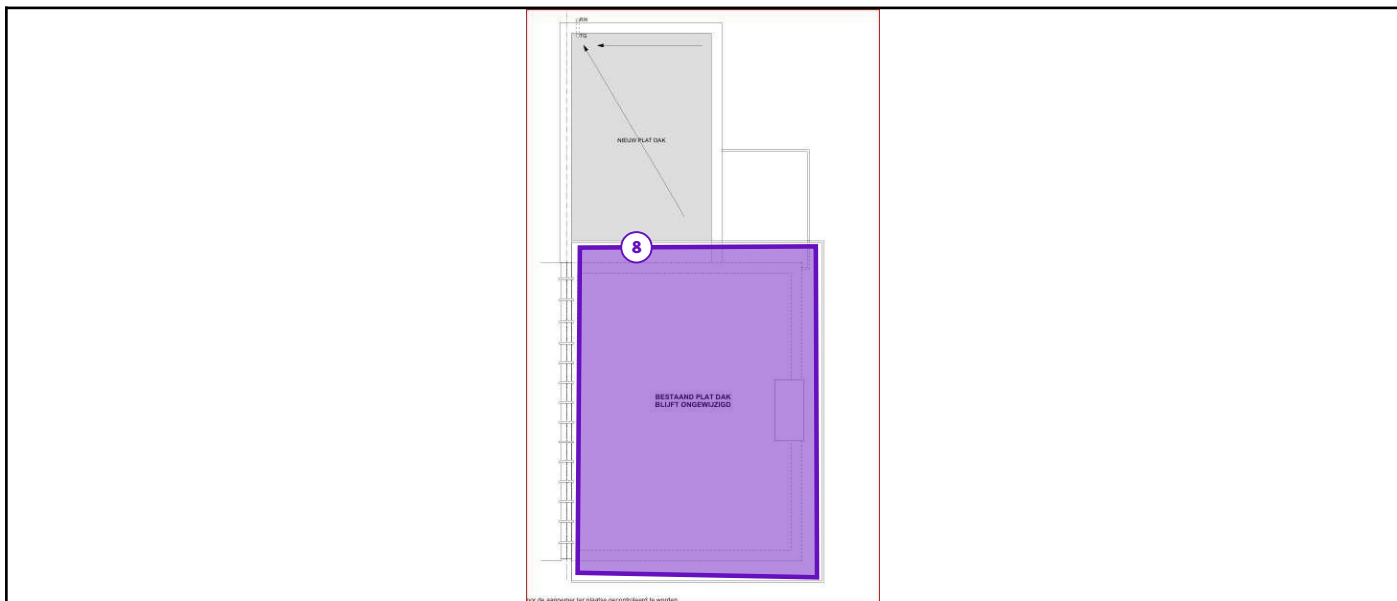
## Plan 1.6: dakplan woning

Beschrijving	Type	Actie
8. dakdichting woning vooraan	Advies	-

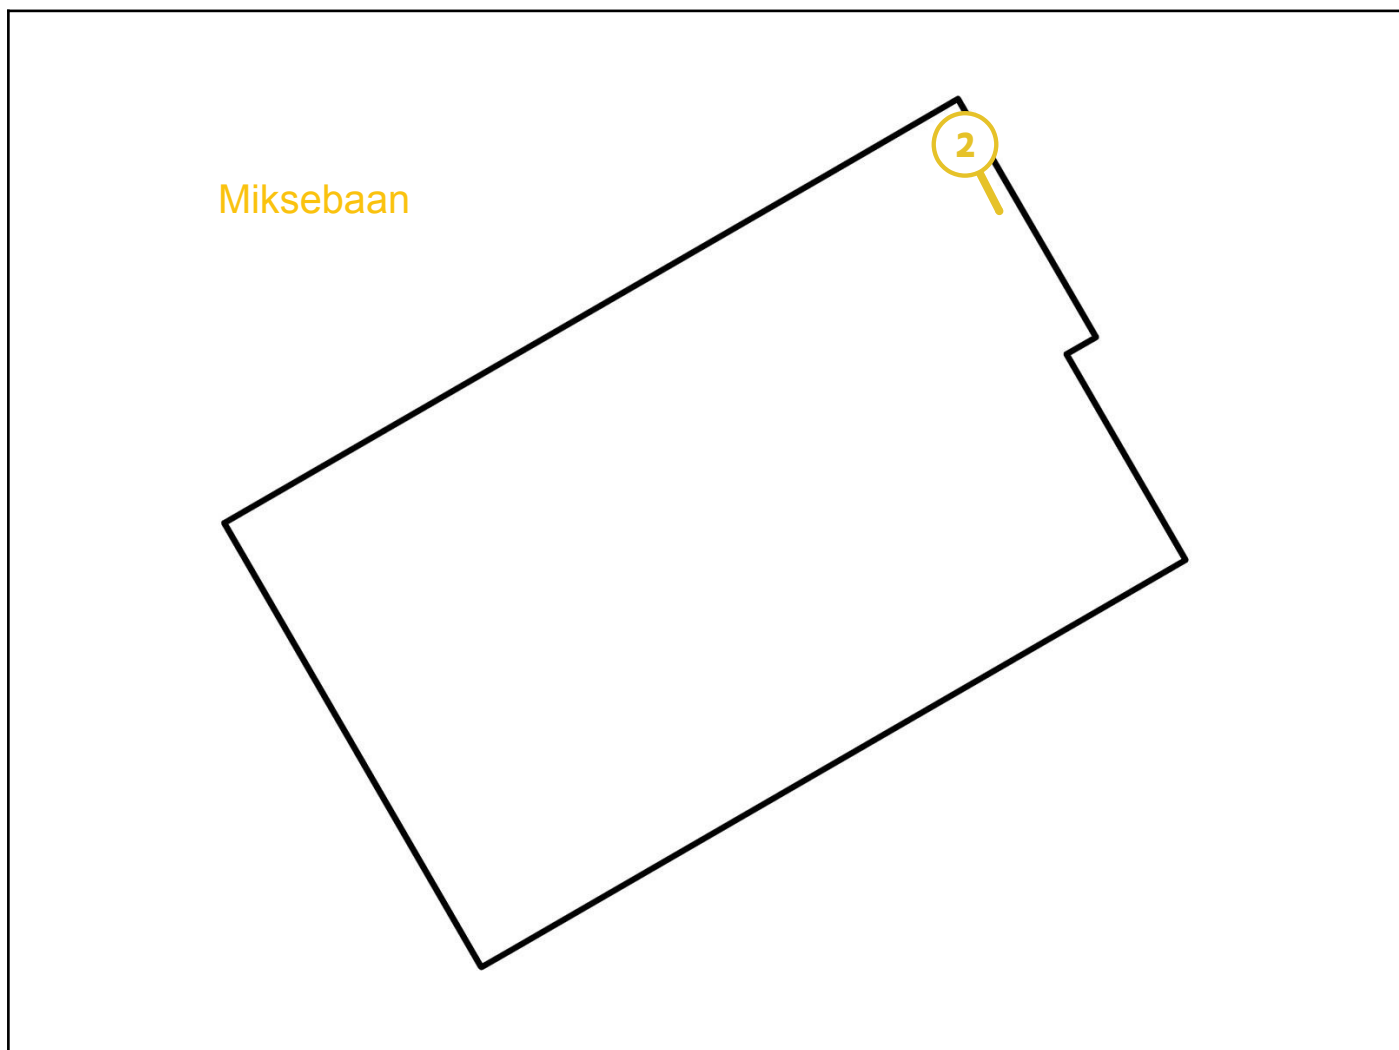
## Plan 2.1: Garage plan

Beschrijving	Type	Actie
2. elektrokast	Asbestmateriaal	Zorgvuldig beheren

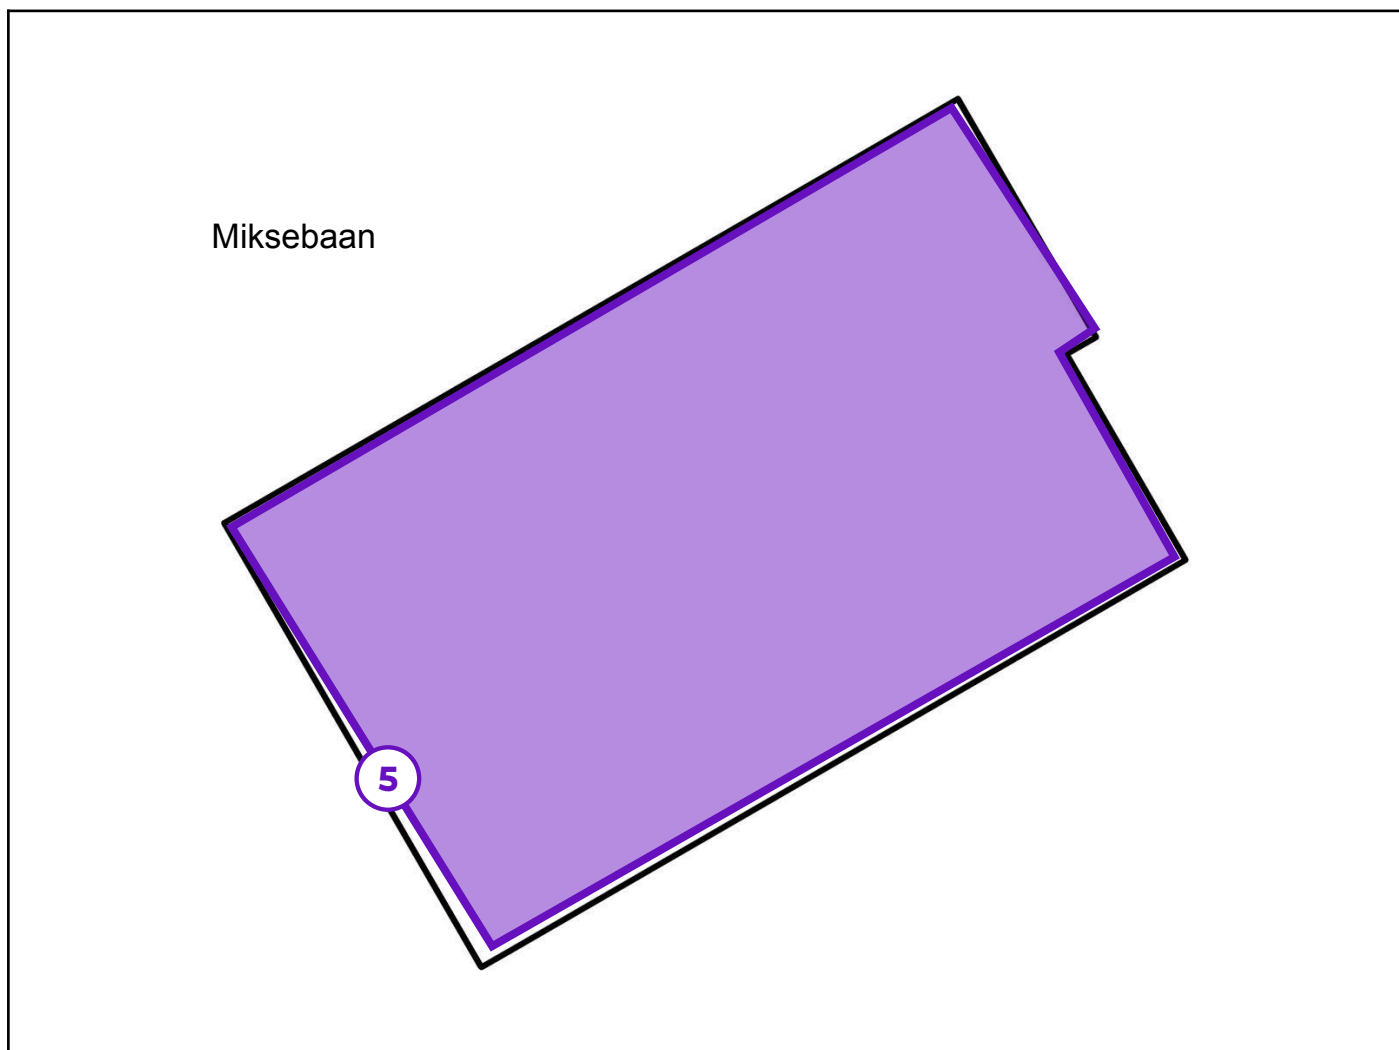
## Plan 2.2: dakplan garage

Beschrijving	Type	Actie
5. dakdichting garage	Advies	-
