Asbestinventarisatetest

Kruisstraat 12, 9470 Denderleeuw

Attestnummer : 20260427-000394.000

Niet-asbestveilig

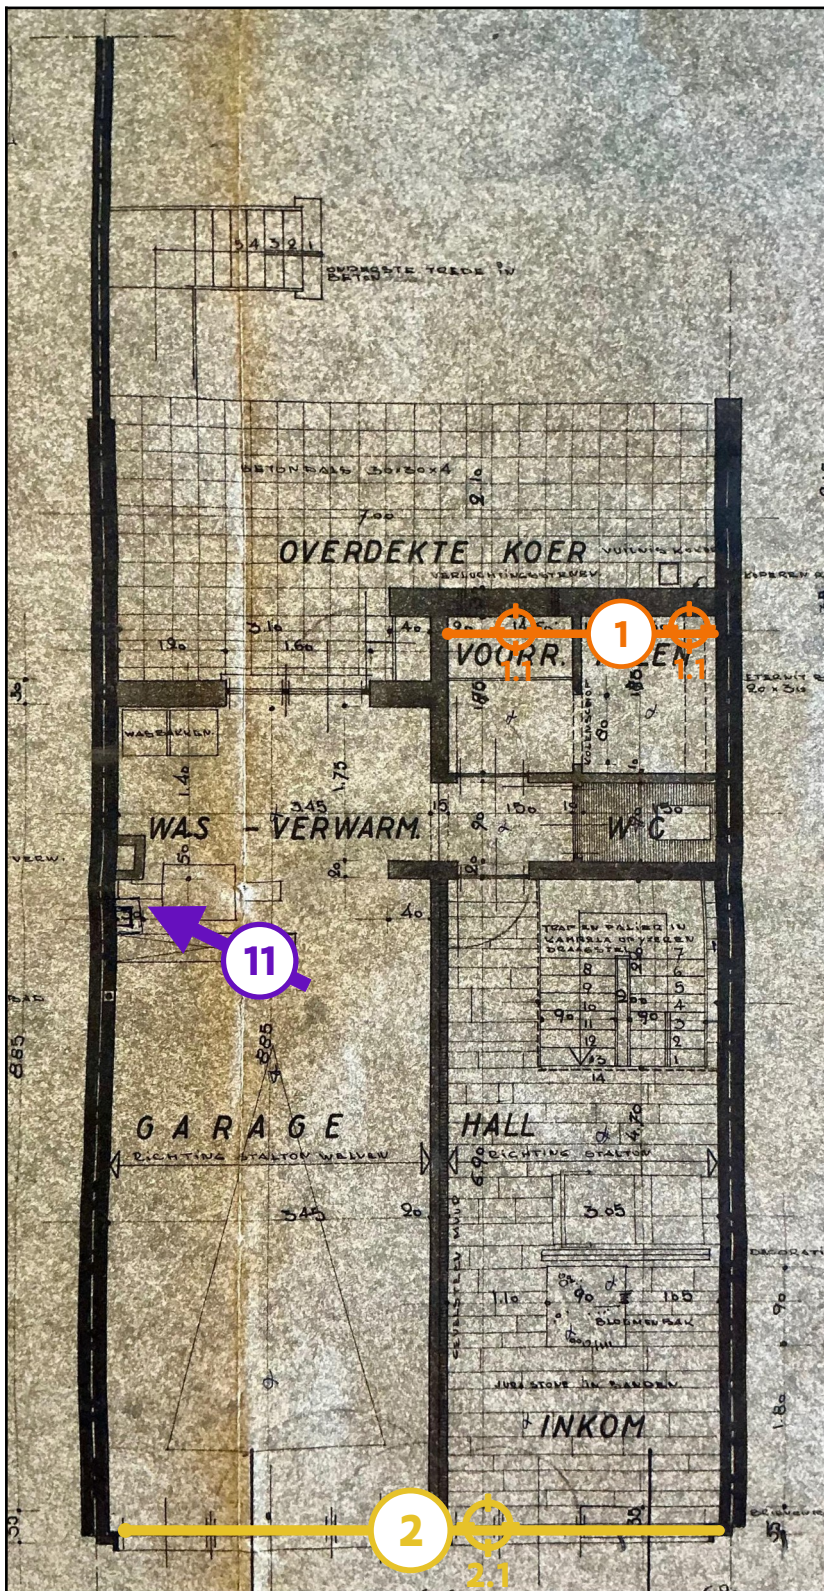
Plan 1.1: Gelijkvloers plan

1. Leidingisolatie uit gips	Asbestmateriaal	Verwijderen
1.1 Code: 20260423KRU12S2	Mengmonster	-
2. Glasal in schrijnwerk	Asbestmateriaal	Zorgvuldig beheren
2.1 Code: 20260423KRU12S1	Puntmonster	-
11. CV-ketel	Overige ruimte of materiaal	-

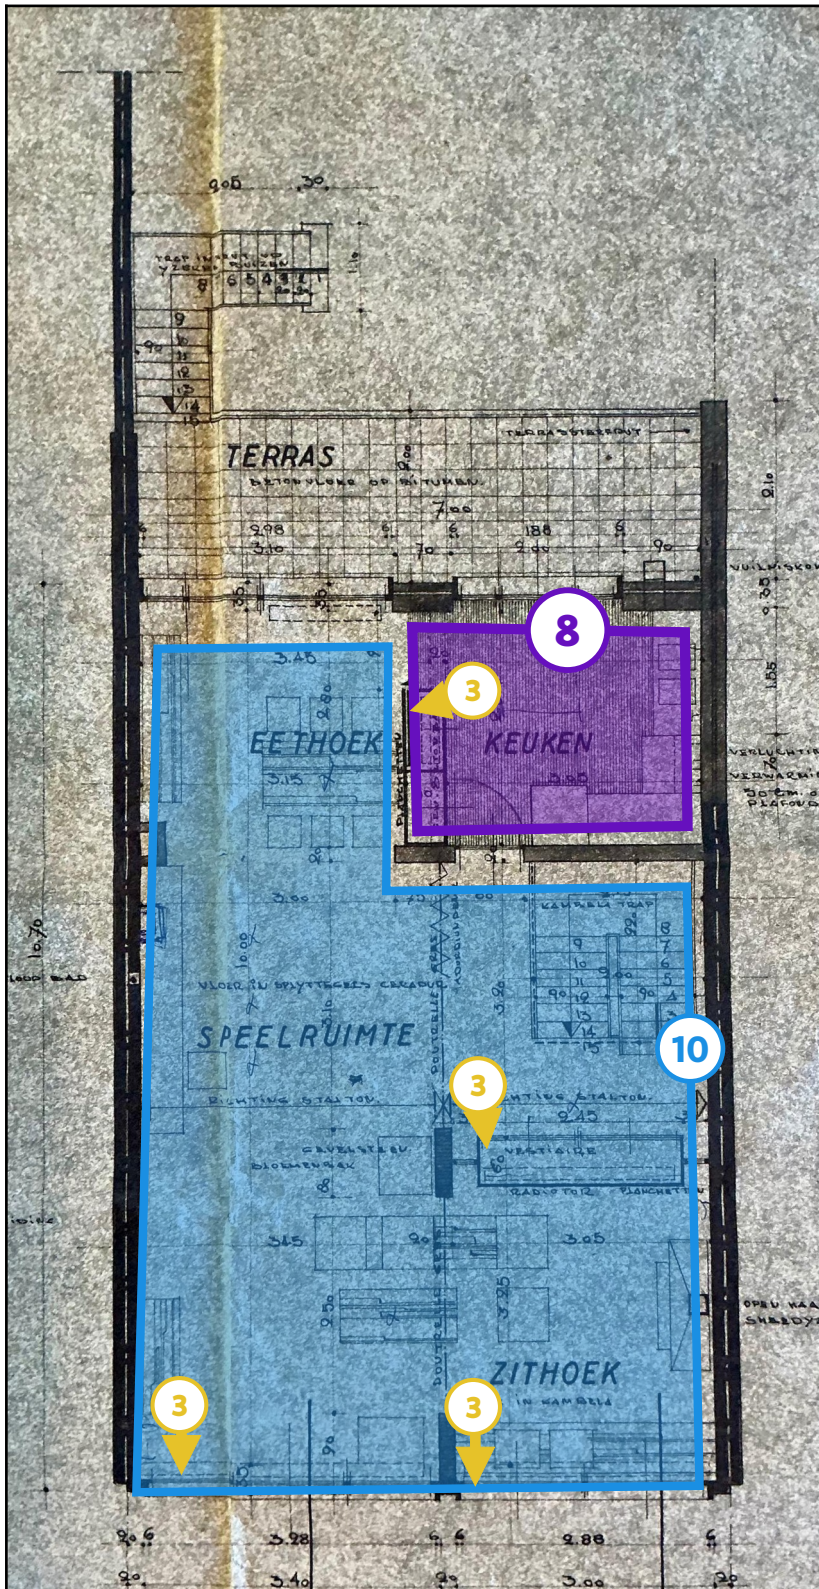
Plan 1.4: Verdieping plan

3. Bakeliet radiatorknoppen	Asbestmateriaal	Zorgvuldig beheren
8. Tegellijm vloer - en wandtegels	Advies	-
10. Pleisterwerk plafonds	Geen asbest	-

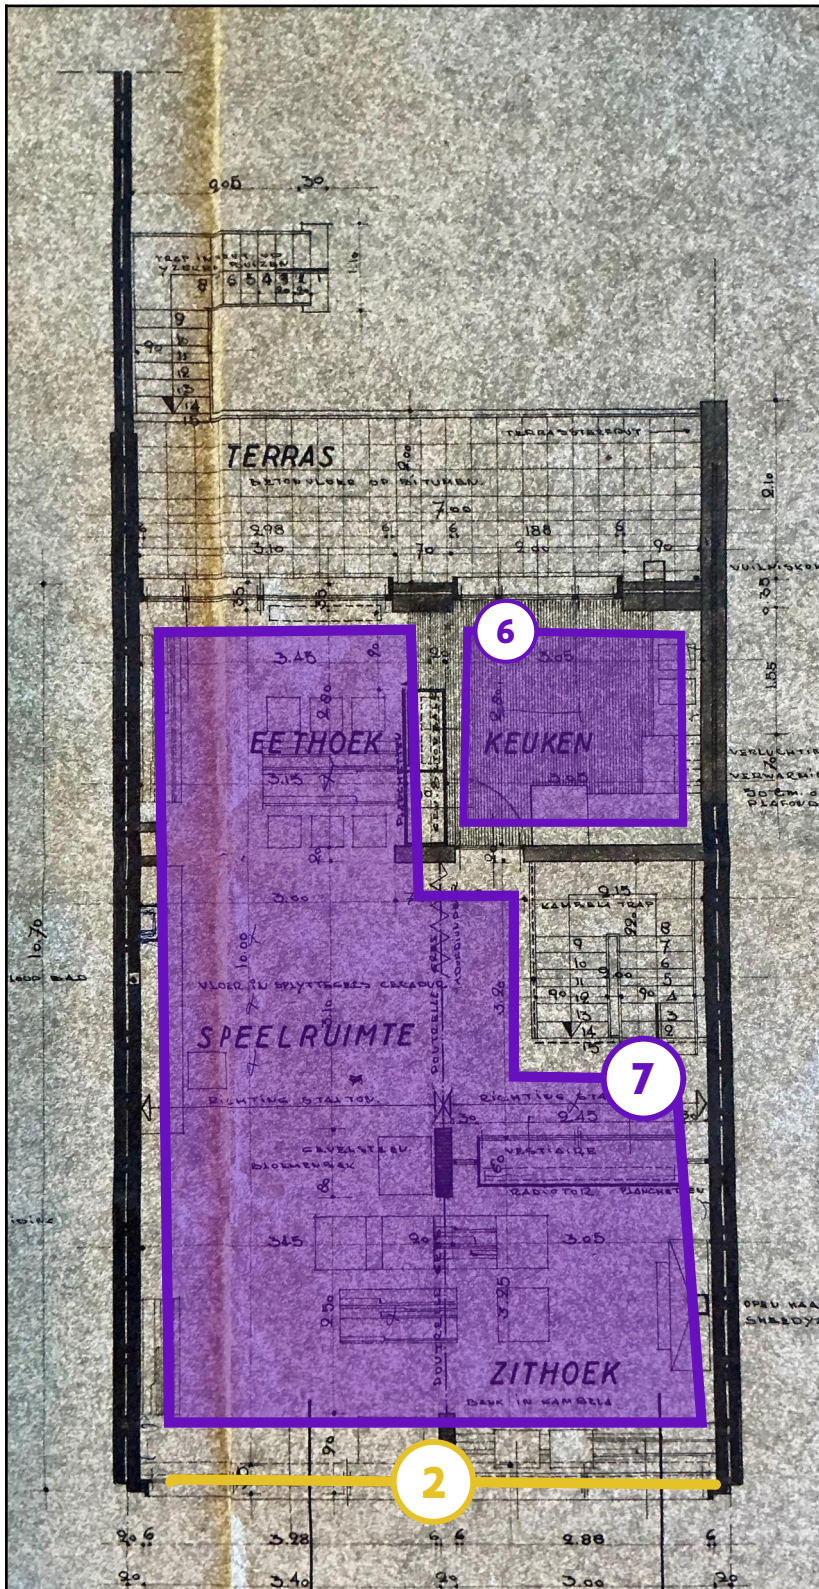
Plan 1.5: Verdieping plan

2. Glasal in schrijnwerk	Asbestmateriaal	Zorgvuldig beheren
6. Valse plafonds	Advies	-
7. Parketlijm	Advies	-

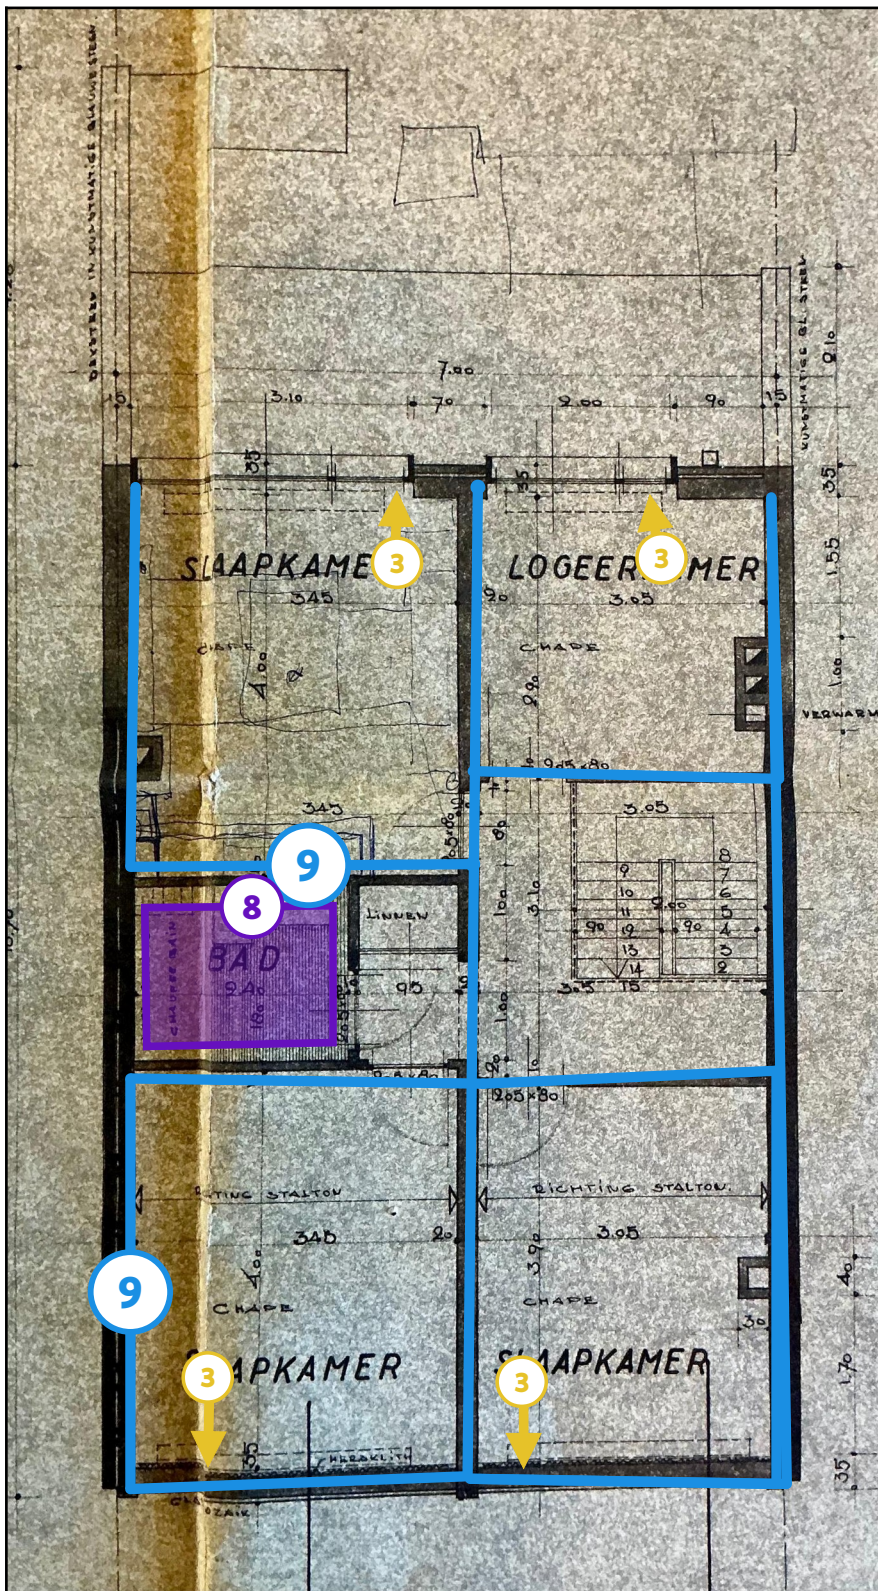
Plan 1.7: Zolder plan

3. Bakeliet radiatorknoppen	Asbestmateriaal	Zorgvuldig beheren
8. Tegellijm vloer - en wandtegels	Advies	-
9. Pleisterwerk muren	Geen asbest	-

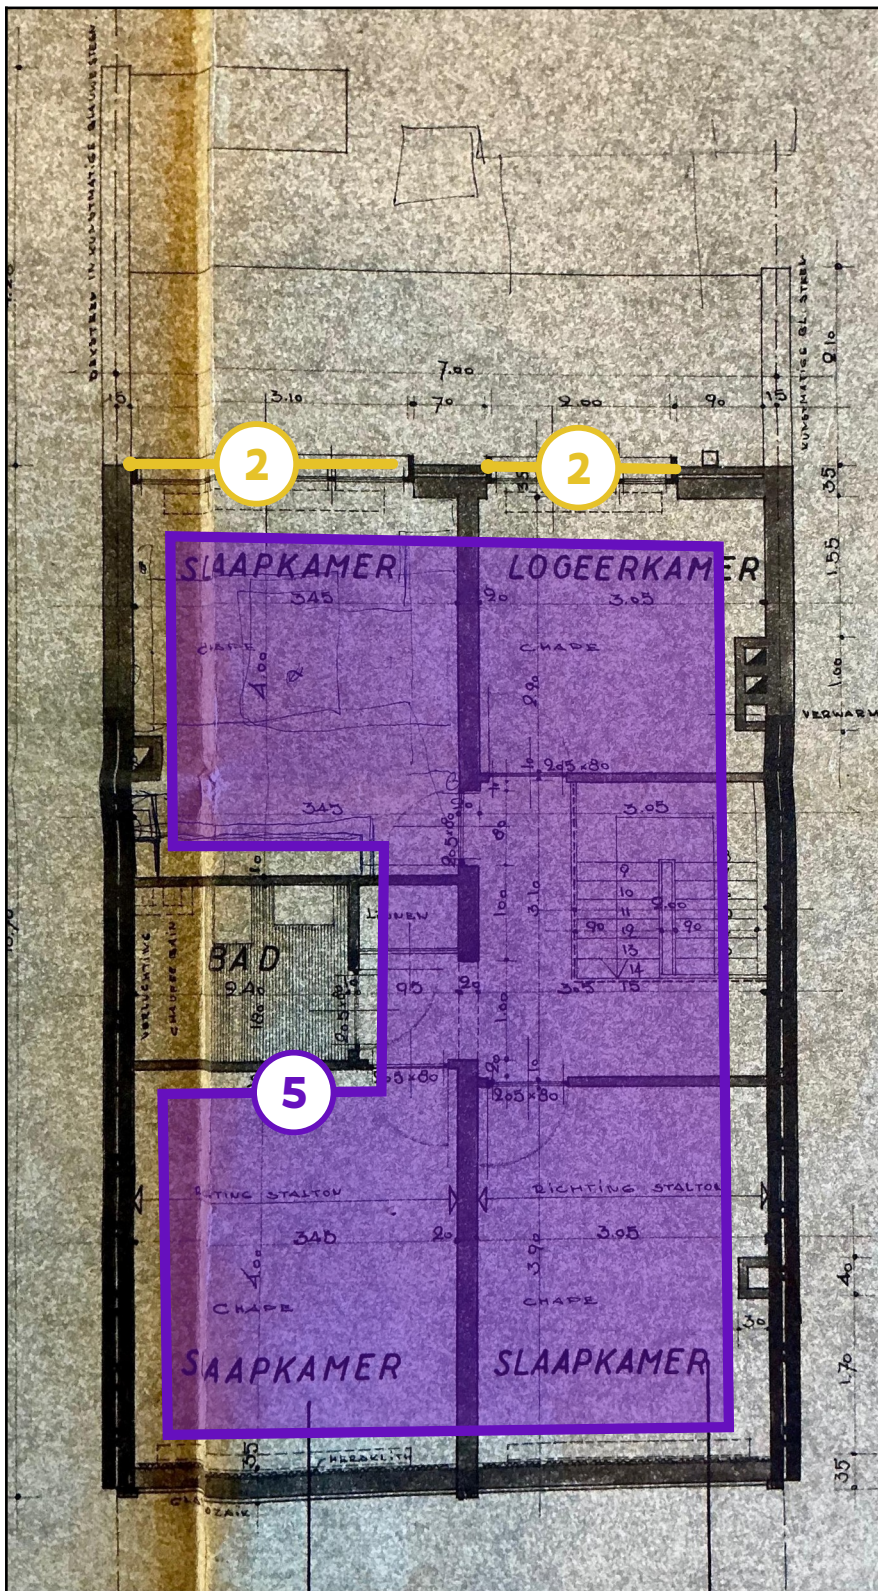
Plan 1.9: Zolder plan

2. Glasal in schrijnwerk	Asbestmateriaal	Zorgvuldig beheren
5. Gipsplaat plafonds	Advies	-

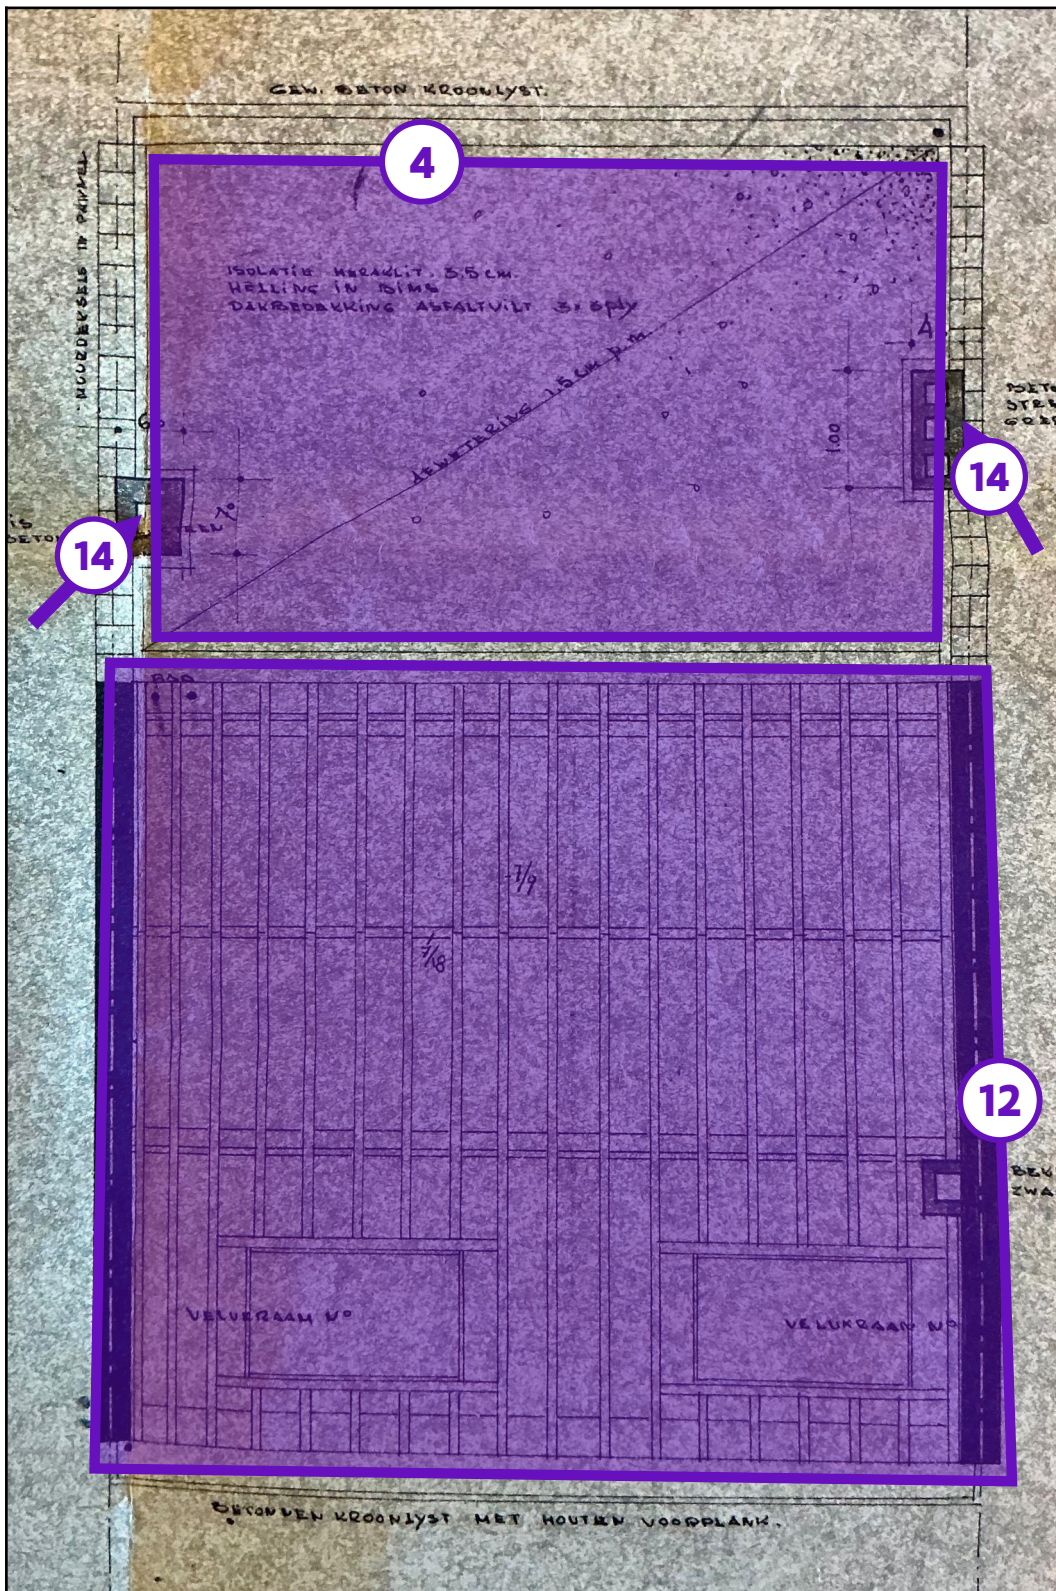
Plan 1.10: Dak plan

4. Plat dak te hoog	Beperking	-
12. Dakbedekking in keramische dakpannen	Overige ruimte of materiaal	-
14. Rookgaskanalen (niet-waarneembaar)	Overige ruimte of materiaal	-

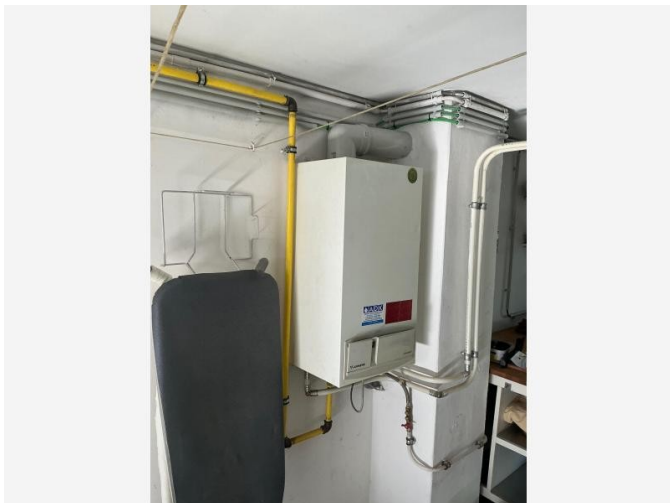
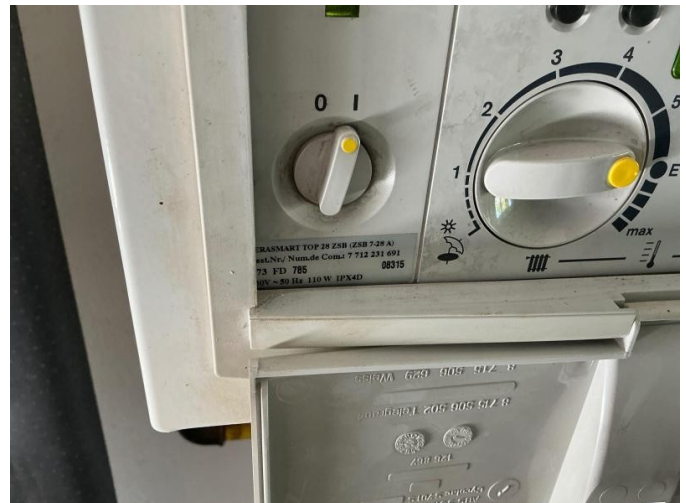
Beschrijving	Notitie	Terug te vinden op plannen
Fiche 11: CV-ketel	De gaswandketel is een recent model. Deze bezit geen asbesthoudende eigenschappen.	Plan 1.1: Gelijkvloers plan
Fiche 12: Dakbedekking in keramische dakpannen	De dakbedekking bestaat uit keramische dakpannen. Deze bezitten geen asbesthoudende kenmerken.	Plan 1.10: Dak plan
Fiche 13: Buitenschrijnwerk	Zowel de profielen als de gebruikte hechtingskit van het buitenschrijnwerk bezitten geen asbesthoudende kenmerken.	-
