Asbestinventarisatetest

Hertog Jan II laan 7, 3070 Kortenberg

Attestnummer : **20260413-000094.000**

Uitgegeven op : **13.04.2026**

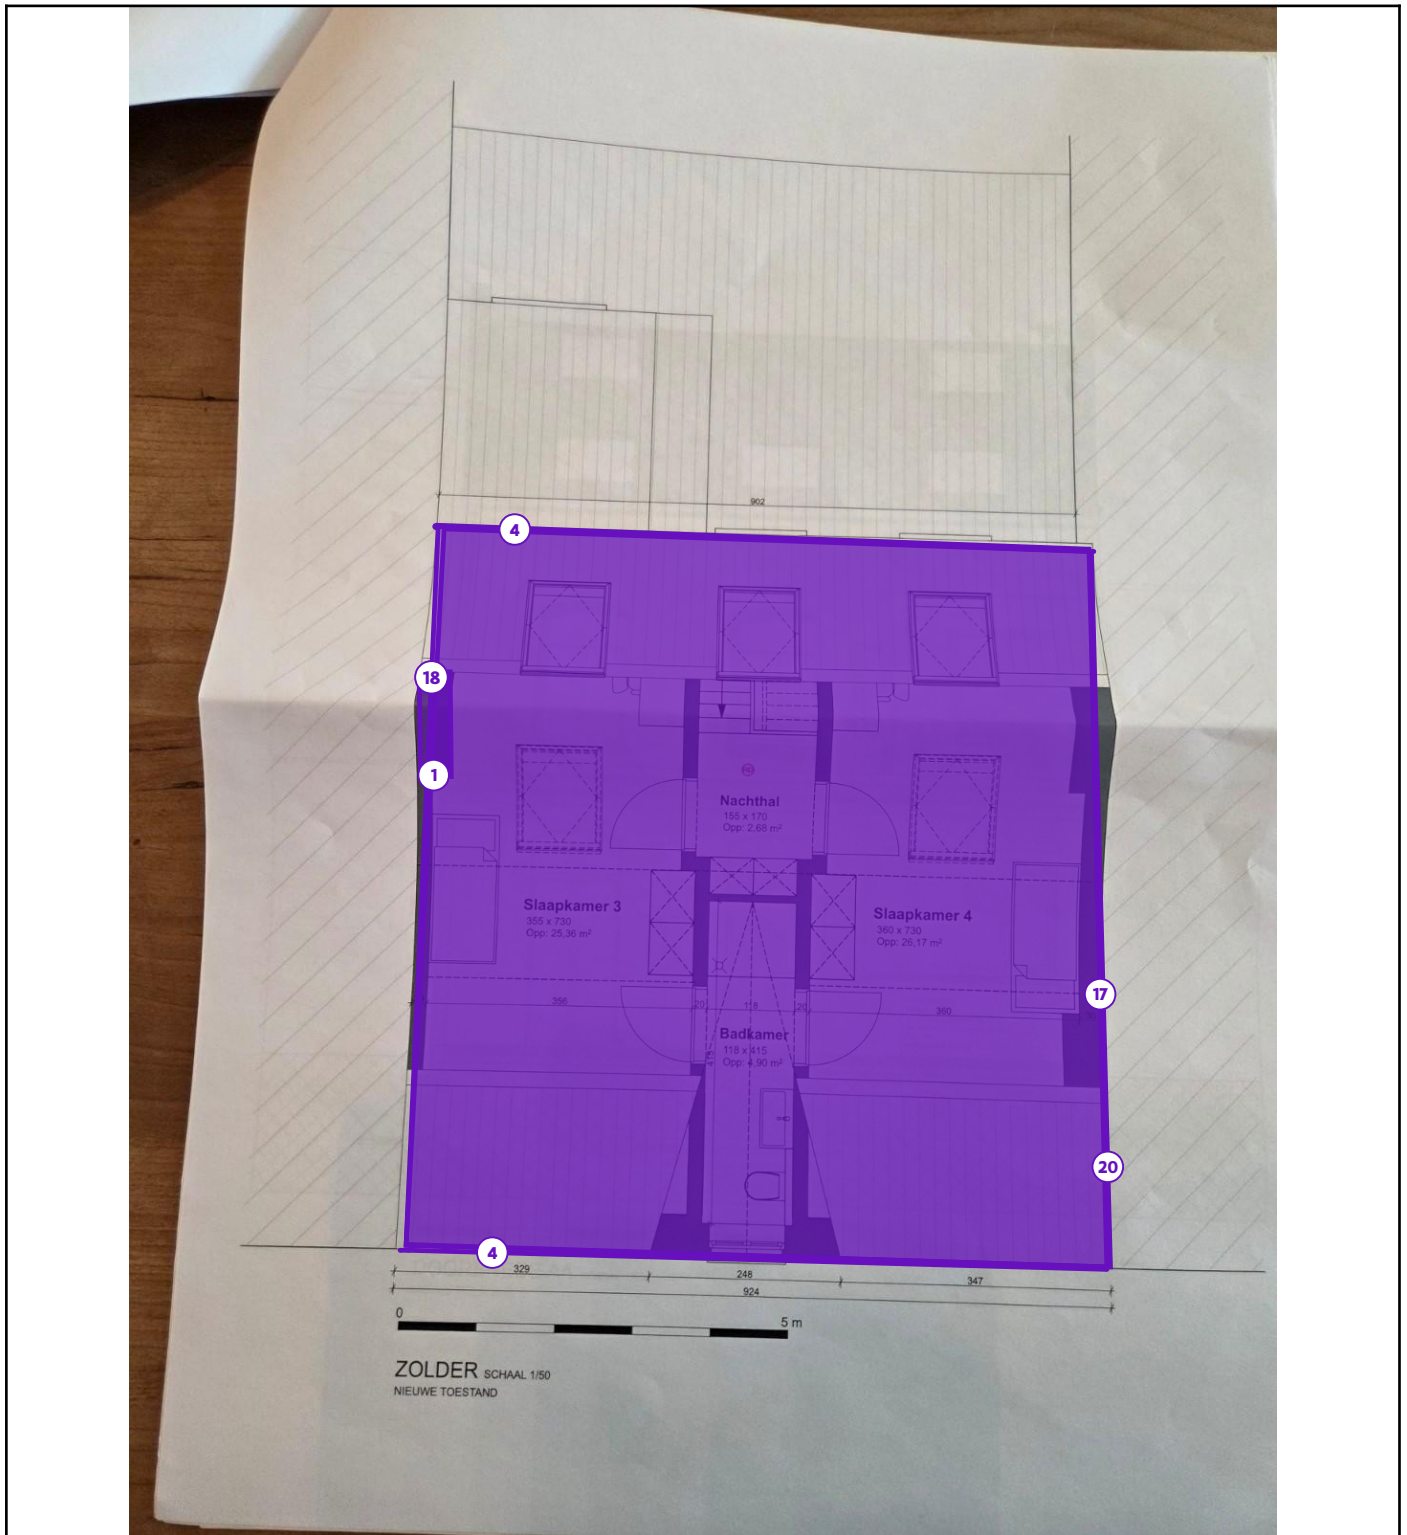
Plan 1.9: Dak - Bronfiches & adviezen

Reden: Het te onderzoeken materiaal situeert zich hoger dan 3,50 m te rekenen vanaf een veilige ondergrond

Uitleg van de asbestdeskundige: Schouw was hoger dan 3,5 meter, zowel de binnenzijde als bovenkant konden niet onderzocht worden.

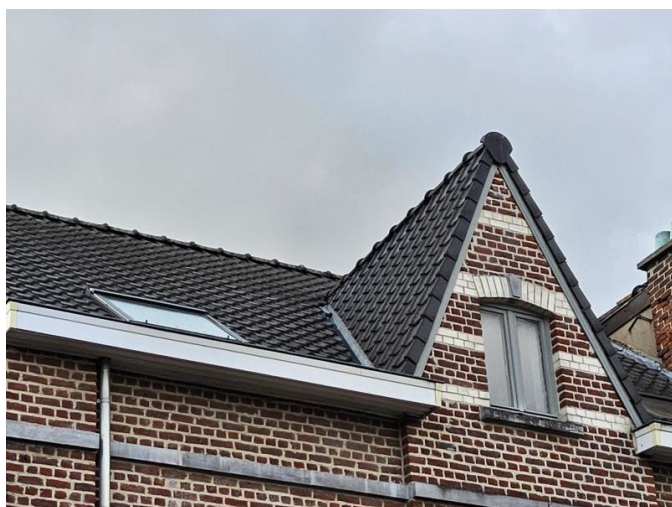
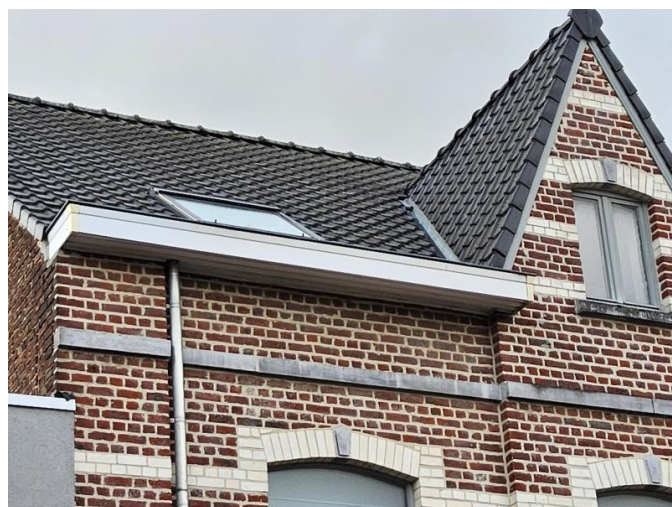
Beschrijving	Notitie	Terug te vinden op plannen
Fiche 17: Betonnen dakpannen	etonnen dakpannen bevatten geen asbestverdachte materialen.	Plan 1.9: Dak - Bronfiches & adviezen
Fiche 18: Inox rookgaskanaal	Inox rookgaskanaal bevat geen asbestverdachte materialen.	Plan 1.9: Dak - Bronfiches & adviezen
Fiche 19: Soepele kit vensters	Houten schrijnwerk met soepele siliconen kitten. Deze kitten bevatten geen asbestverdachte materialen.	Plan 1.3: Gelijkvloers - Bronfiches & adviezen Plan 1.5: +01 - Bronfiches & adviezen Plan 1.7: +02 - Bronfiches & adviezen
Fiche 20: Onderdak	Onderdak vernieuwd in 2003 , dit bevat geen asbestverdachte materialen.	Plan 1.9: Dak - Bronfiches & adviezen
Fiche 21: Buisisolatie uit polyethyleenschuim	Buisisolatie uit polyethyleenschuim bevat geen asbestverdachte materialen.	Plan 1.1: Kelder - Bronfiches & adviezen
Fiche 22: CV ketel	CV ketel Vaillant uit het bouwjaar 2017, dit type toestellen bevat geen asbestverdachte materialen.	Plan 1.1: Kelder - Bronfiches & adviezen
