Asbestinventarisatetest

Dammanstraat 9, 2845 Niel

Attestnummer : 20260604-000012.000

Uitgegeven op : 04.06.2026

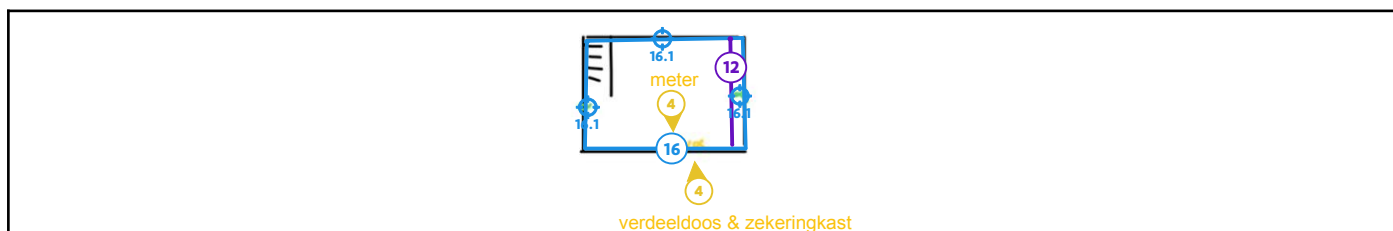
Plan 1.1: Kelder -1

Beschrijving	Type	Actie
4. Bakeliet meter, verdeeldoos, stopcontacten & schakelaars	Asbestmateriaal	Zorgvuldig beheren
12. Afvoerbuis	Advies	-
16. Cementering kelder	Geen asbest	-
16.1 Code: #7 Cementering kelder	Mengmonster	-

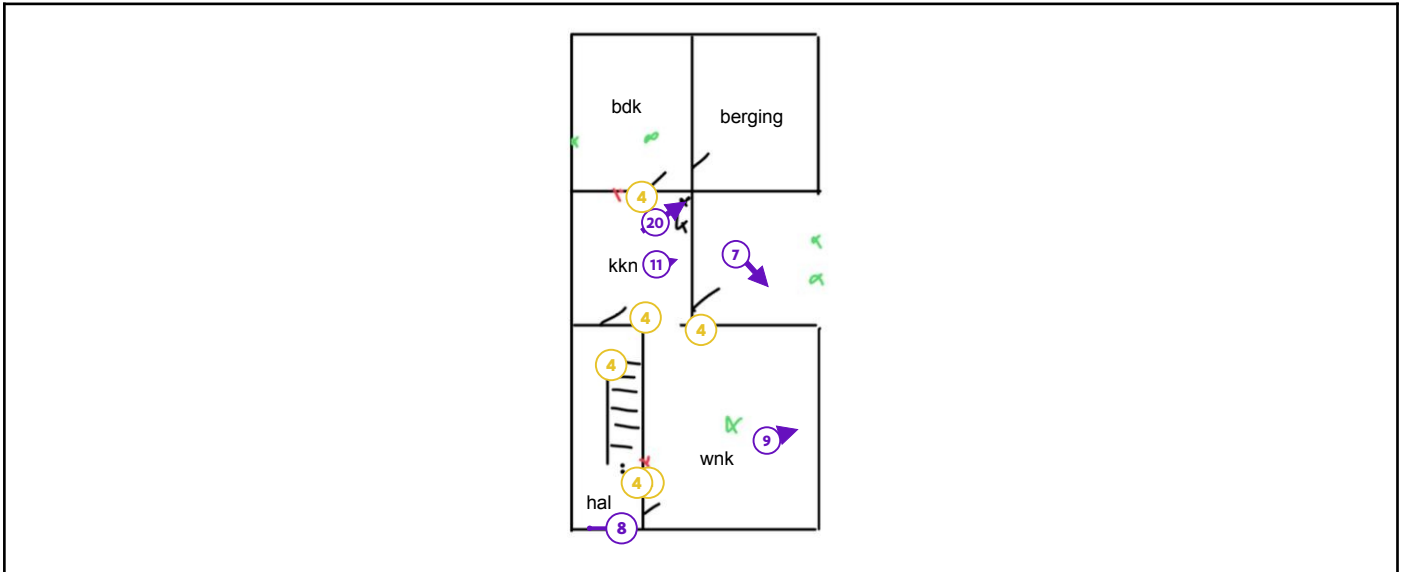
Plan 1.2: Gelijkvloers 0

Beschrijving	Type	Actie
4. Bakeliet meter, verdeeldoos, stopcontacten & schakelaars	Asbestmateriaal	Zorgvuldig beheren
7. Putdeksels terras	Beperking	-
8. Voordeur	Advies	-
9. Kachelkoord (niet asbestverdacht)	Advies	-
11. Spoelbak	Advies	-
20. Stookketel	Overige ruimte of materiaal	-

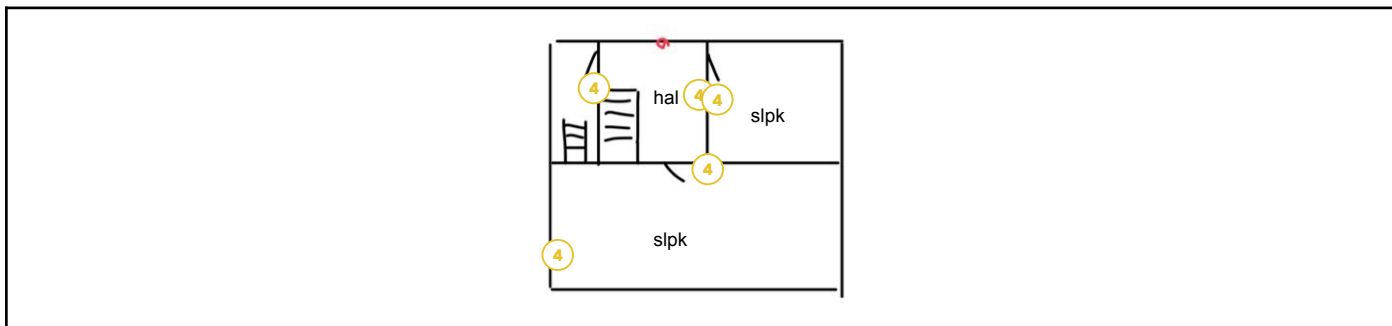
Plan 1.6: Verdieping +1

Beschrijving	Type	Actie
4. Bakeliet meter, verdeeldoos, stopcontacten & schakelaars	Asbestmateriaal	Zorgvuldig beheren

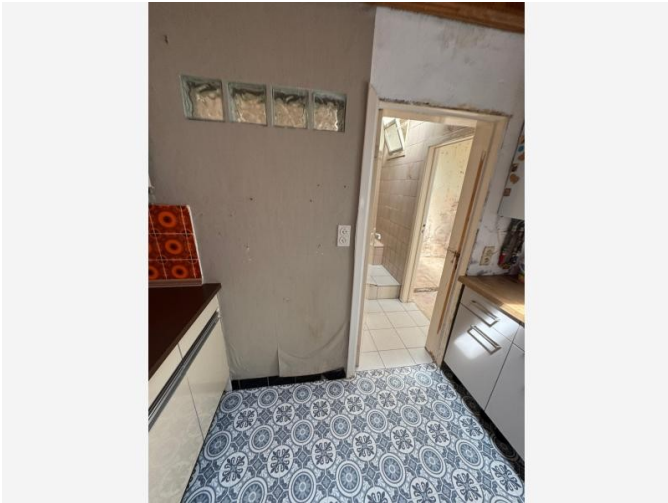
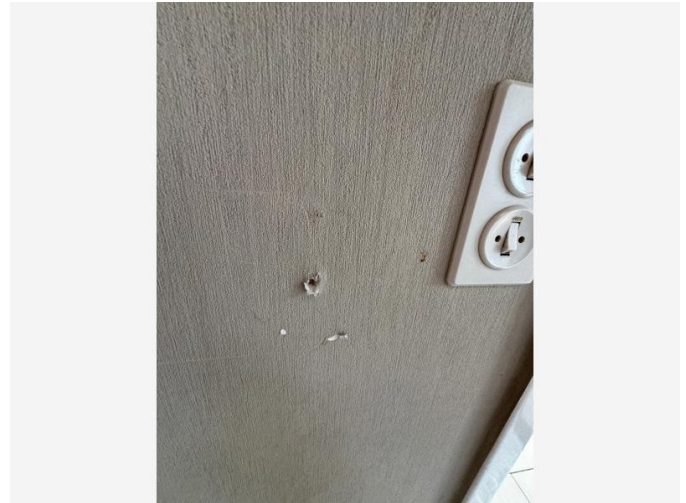
Geen asbest

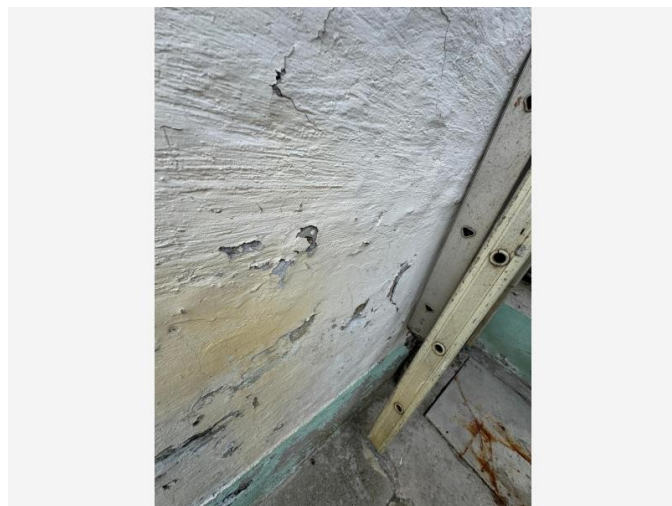
Detailfoto

Geen asbest

Beschrijving	Cementering koer
Omgeving	Buiten
Primaire drager	Wand buitenschil
Bindmiddel van materiaal	Cement
Gebondenheid op basis van bindmiddel	Hecht
Hoeveelheid (gewicht - aantal)	<ul style="list-style-type: none">• 5,00 kg - 1 stuk
Totaal gewicht	5,00 kg
Identificatiemethode	Een monstername door de asbestdeskundige met laboanalyse door een asbestlabo.
Destructieve handeling voor identificatie	Nee

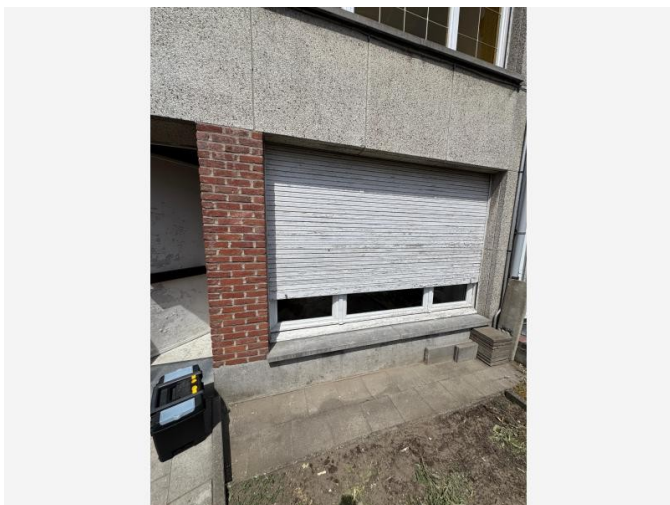
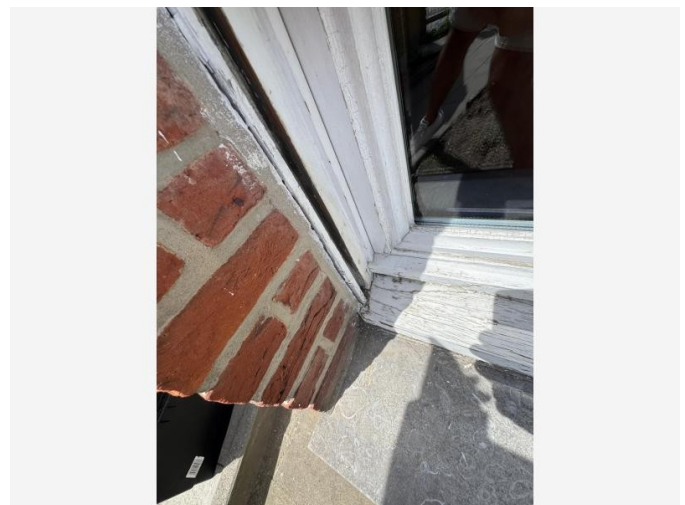
Beschrijving	Notitie	Terug te vinden op plannen
Fiche 20: Stookketel	Geen asbestverdachte toepassingen aan of rond de ketel aangetroffen; ketel is bovendien recent; model: VaillantTurbomag	Plan 1.2: Gelijkvloers 0
Fiche 21: Afdichtingsmateriaal aan schrijnwerk	Zowel tussen frame en glas als tussen frame en gevel	Plan 1.4: Gelijkvloers 0 (muren) Plan 1.8: Verdieping +1 (muren)
