Asbestinventarisatetest

De Fourneustraet 17, 2600 Antwerpen

Attestnummer : 20260216-000248.000

Uitgegeven op : 16.02.2026

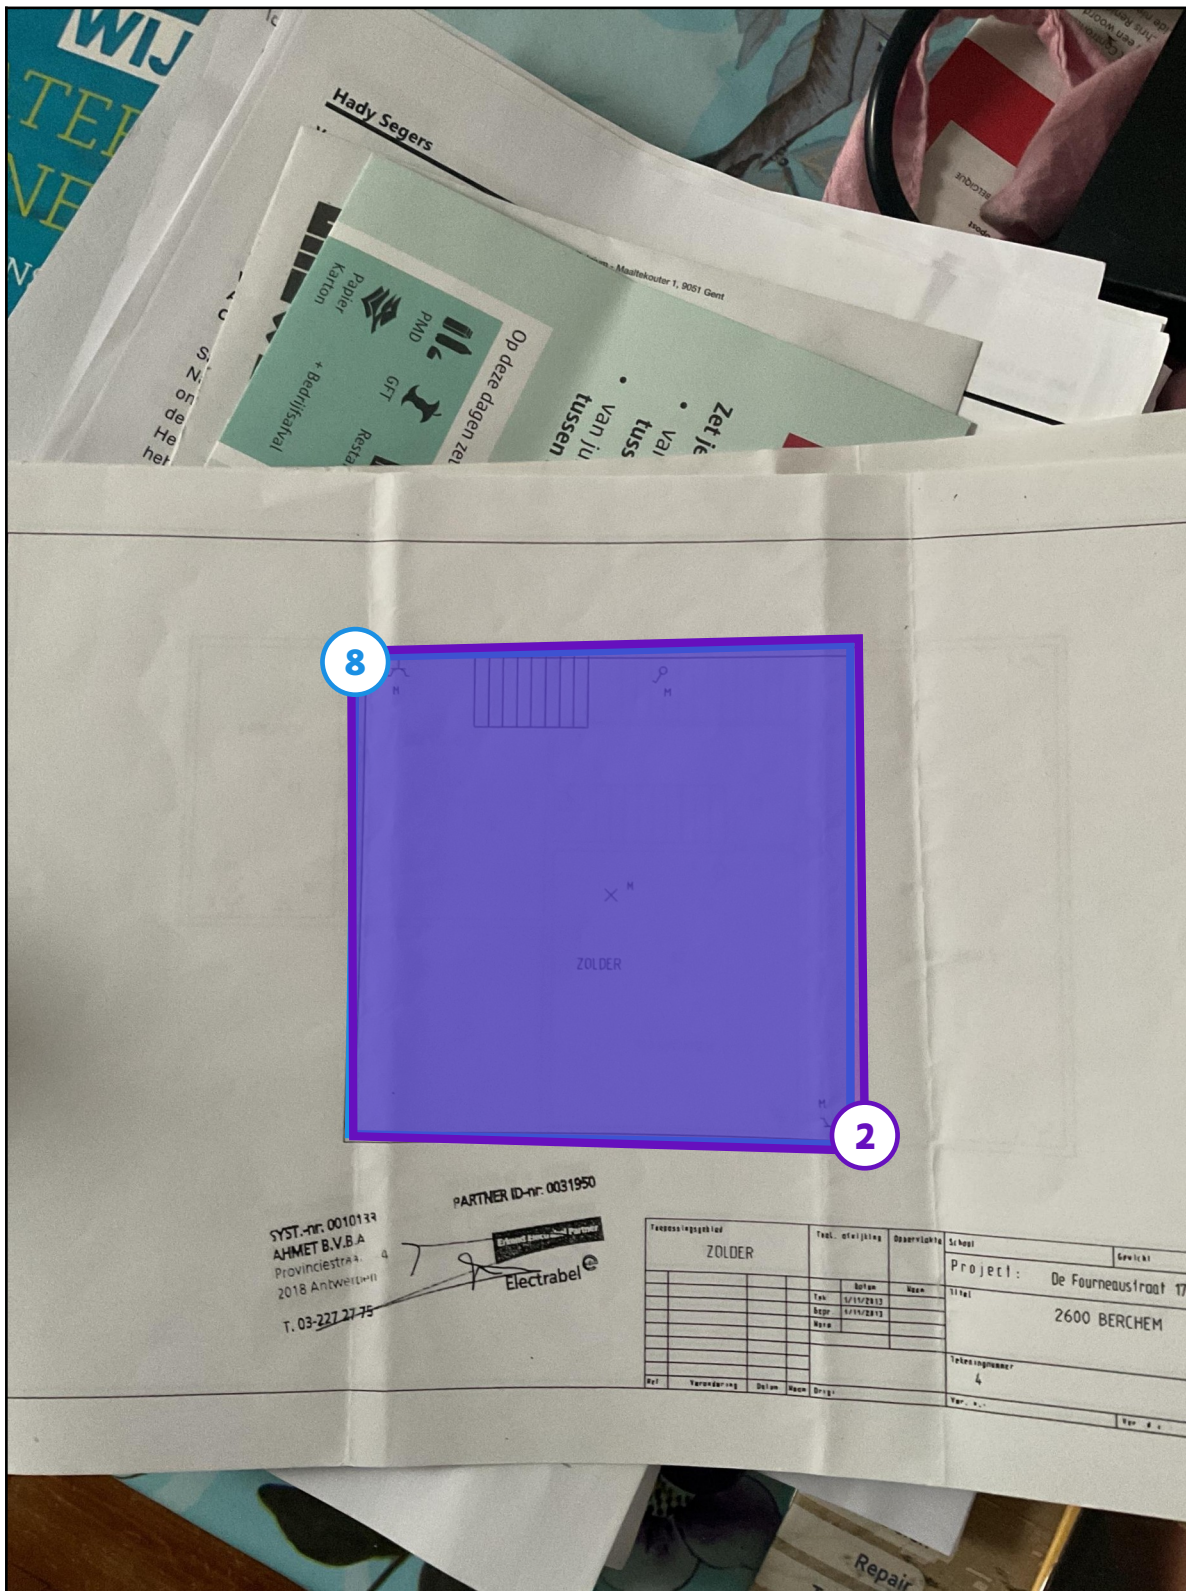
Plan 1.2: Zolder

2. Plafonds bestaande uit voorzetpanelen	Advies	-
8. Roofing	Geen asbest	-

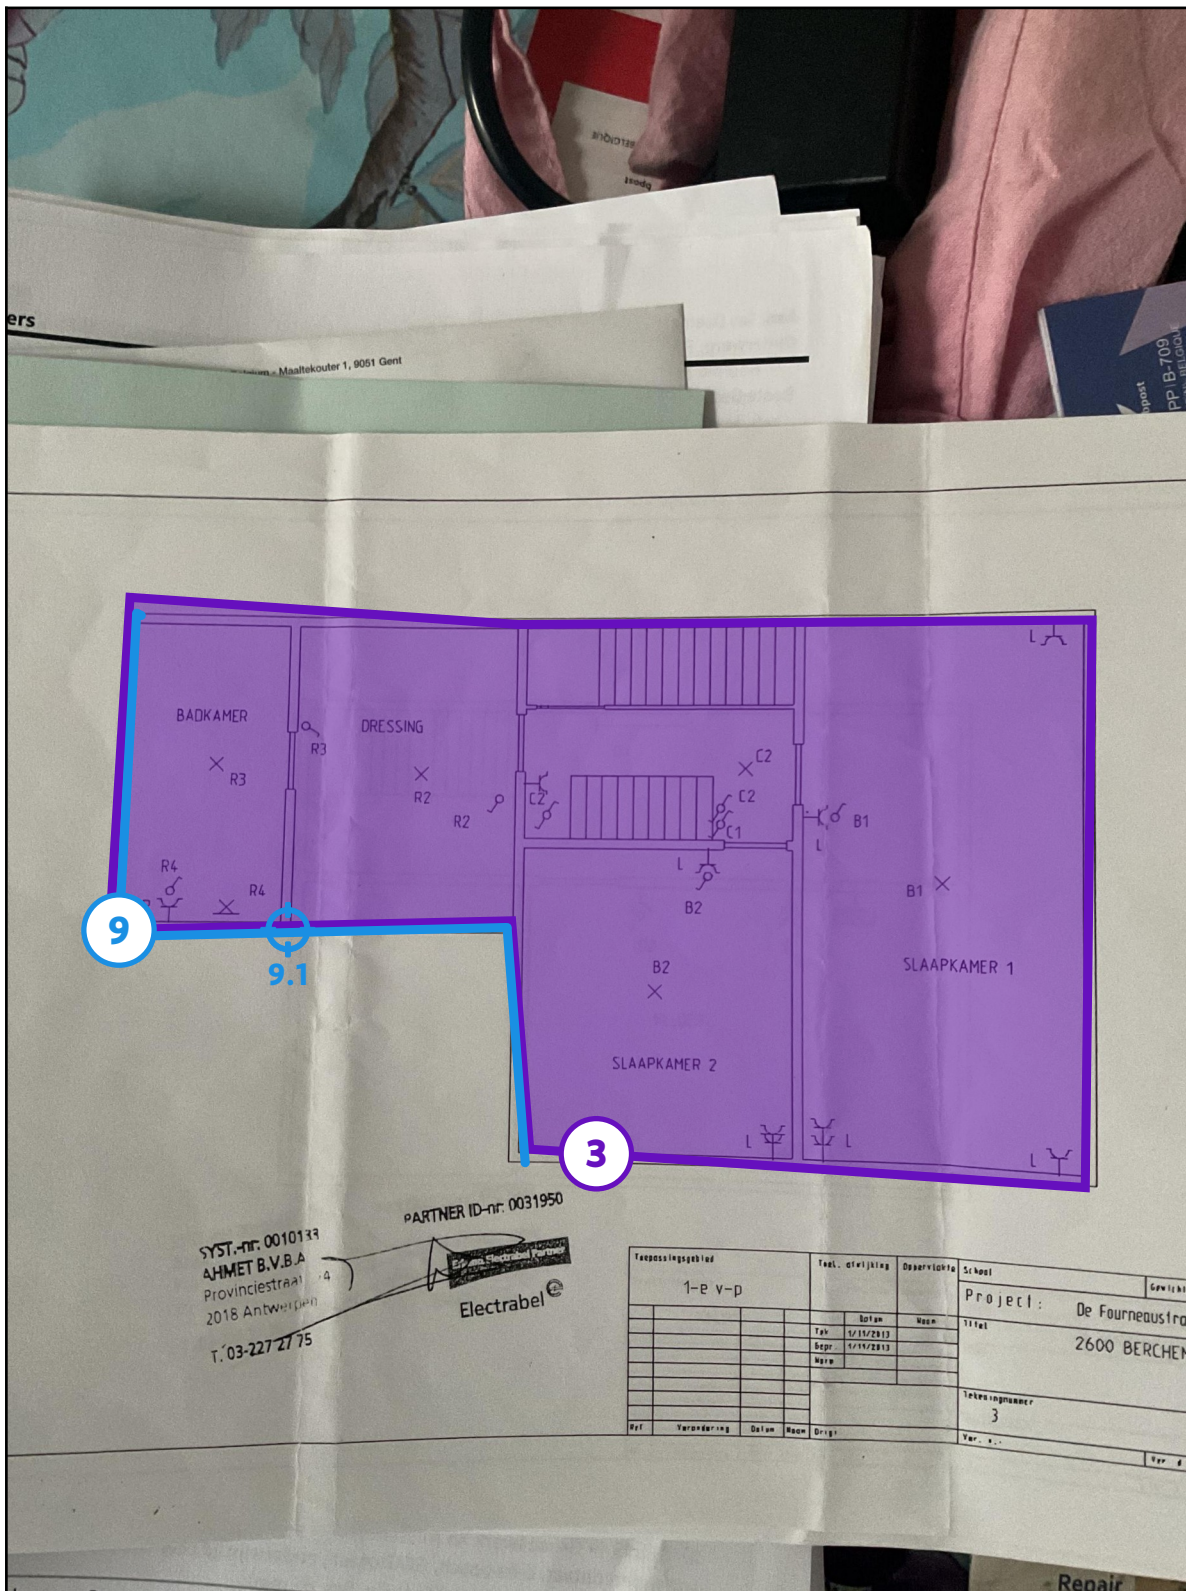
Plan 1.3: 1ste verdieping

3. Houten vloer	Advies	-
9. Crepi gevels	Geen asbest	-
9.1 Code: ID01	Mengmonster	-

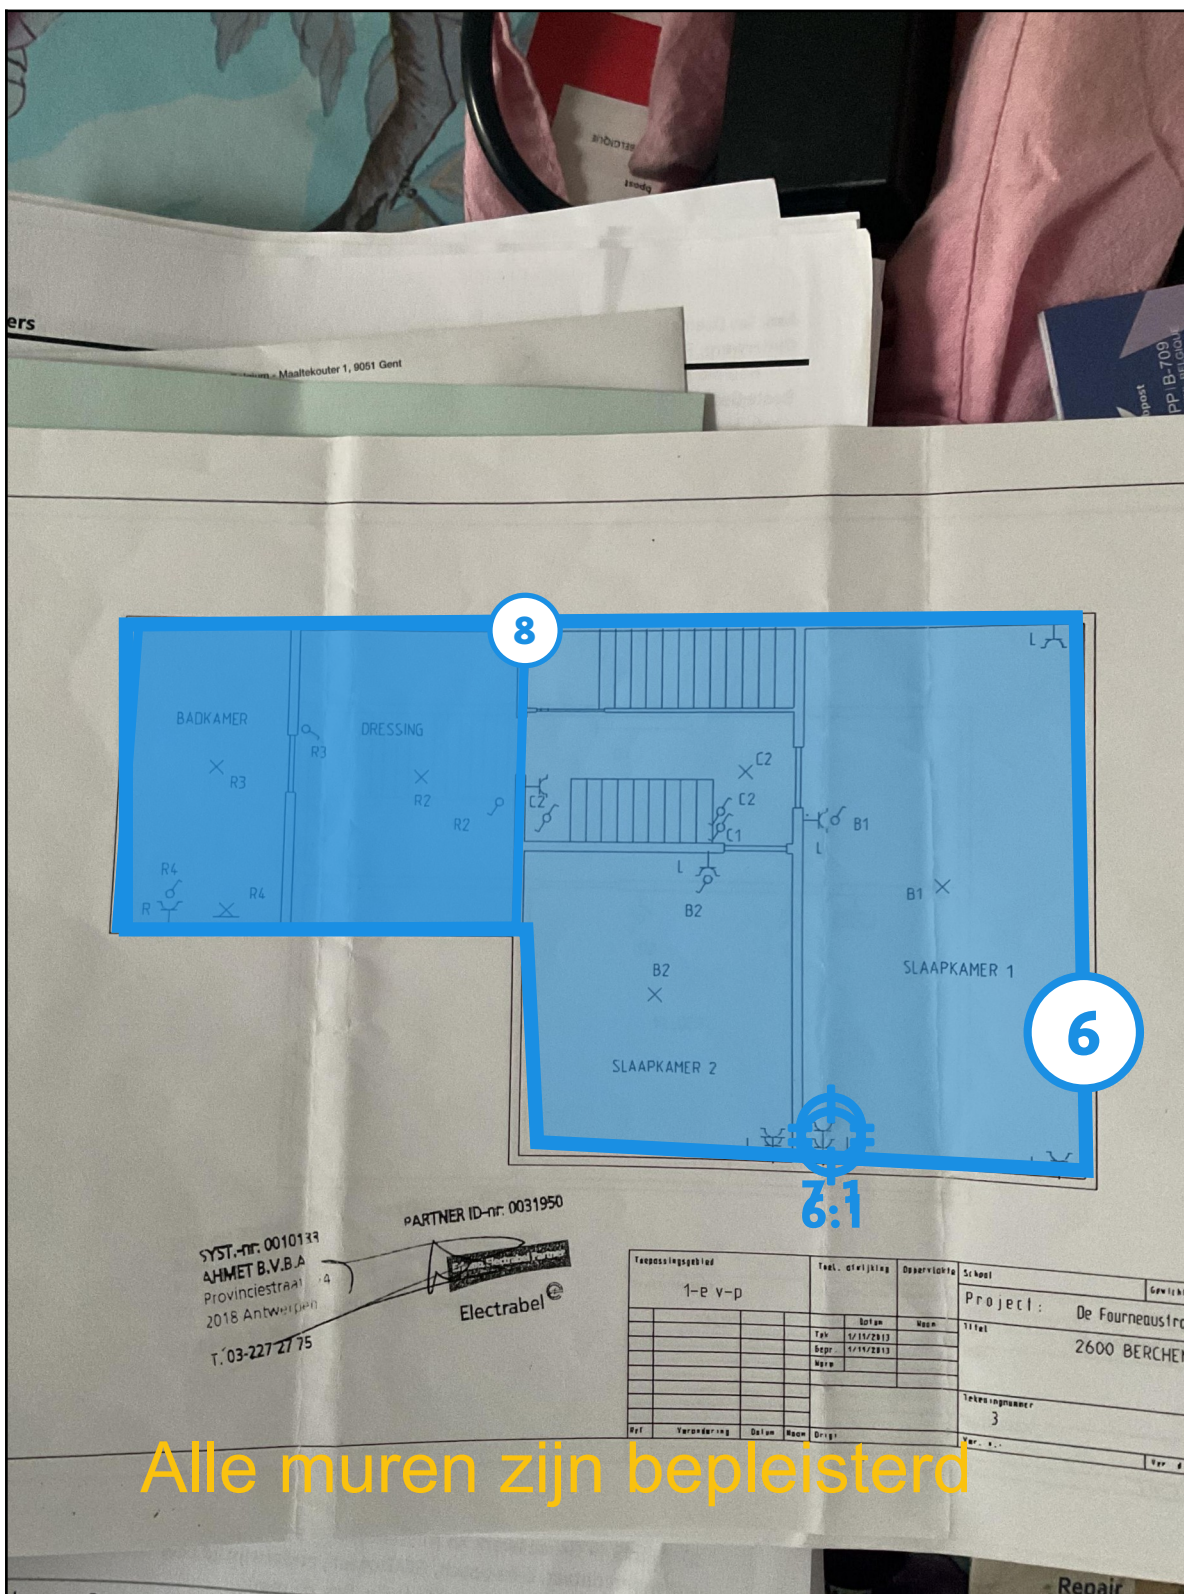
Plan 1.4: 1ste verdieping

6. Pleisterwerk plafonds	Geen asbest	-
6.1 Code: ID03	Mengmonster	-
7. Pleisterwerk wanden	Geen asbest	-
7.1 Code: ID02	Mengmonster	-
8. Roofing	Geen asbest	-

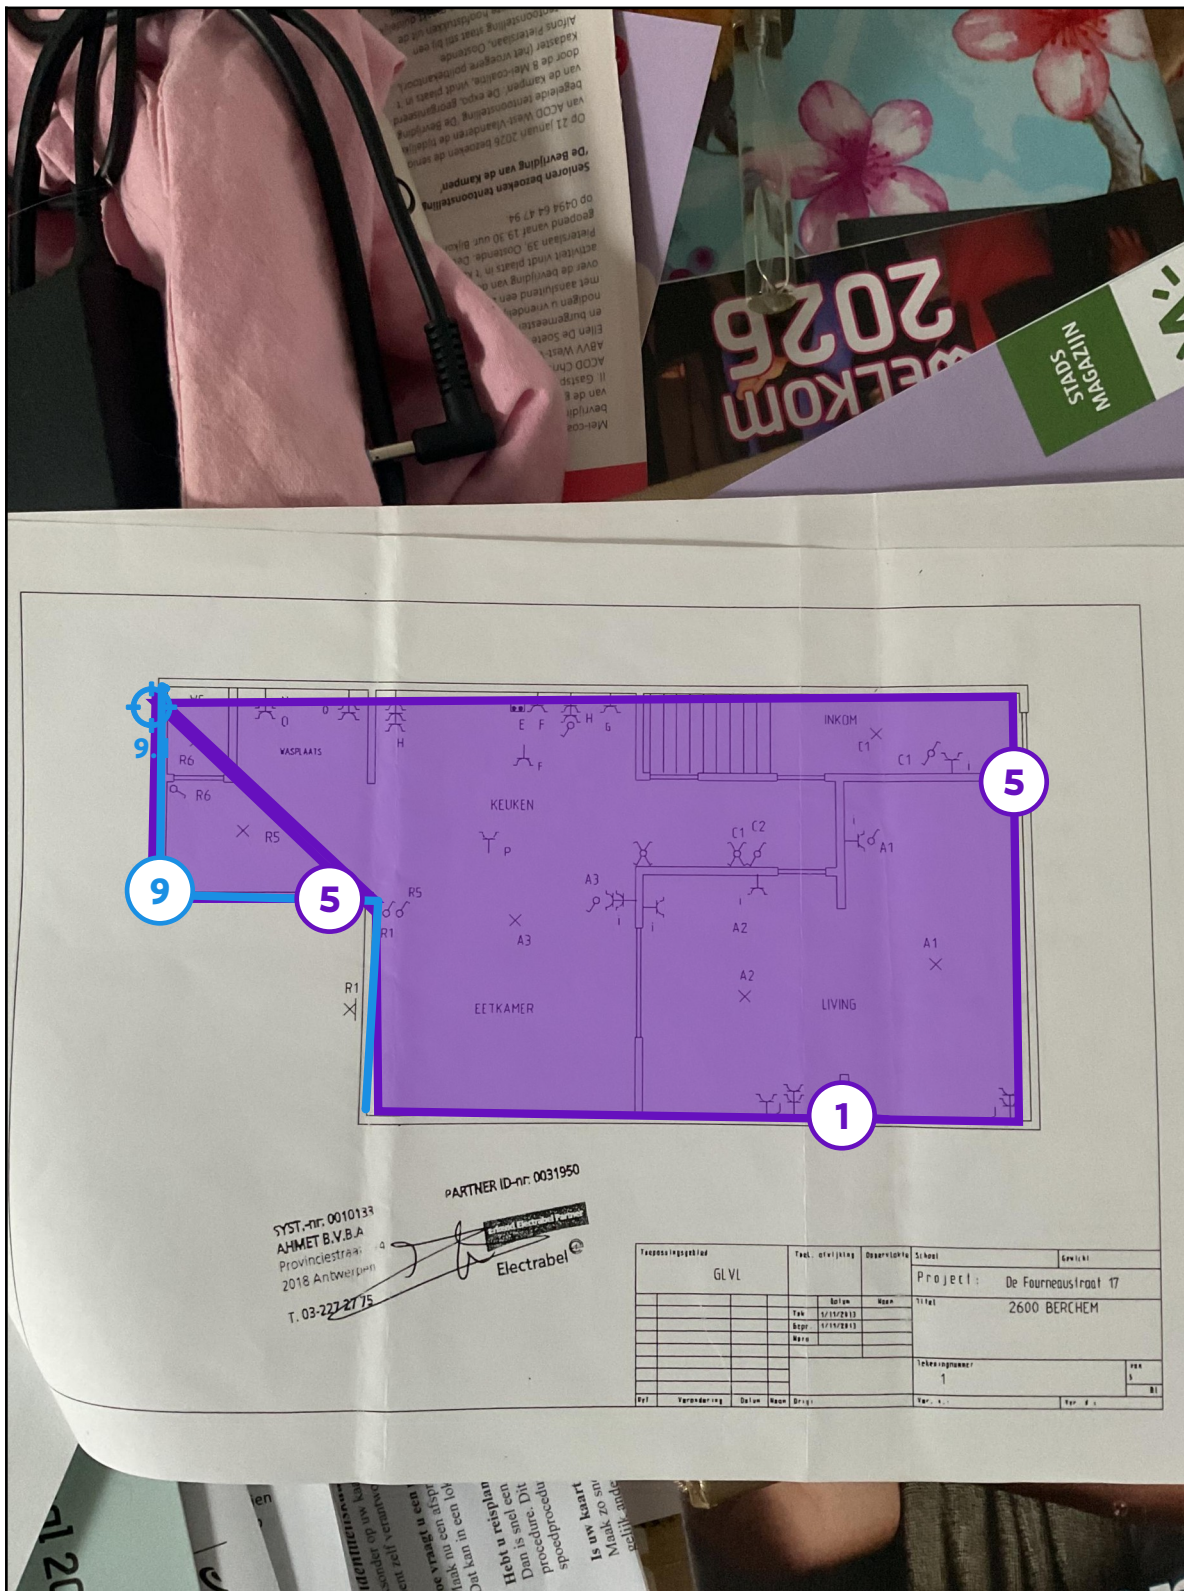
Plan 1.5: Gelijkvloers

1. Schouw	Beperking	-
5. Gehele vloer	Advies	-
9. Crepi gevels	Geen asbest	-
9.1 Code: ID01	Mengmonster	-
