Asbestinventarisatetest

Leistraat 15, 3078 Kortenberg

Attestnummer : 20260528-000176.000

Uitgegeven op : 28.05.2026

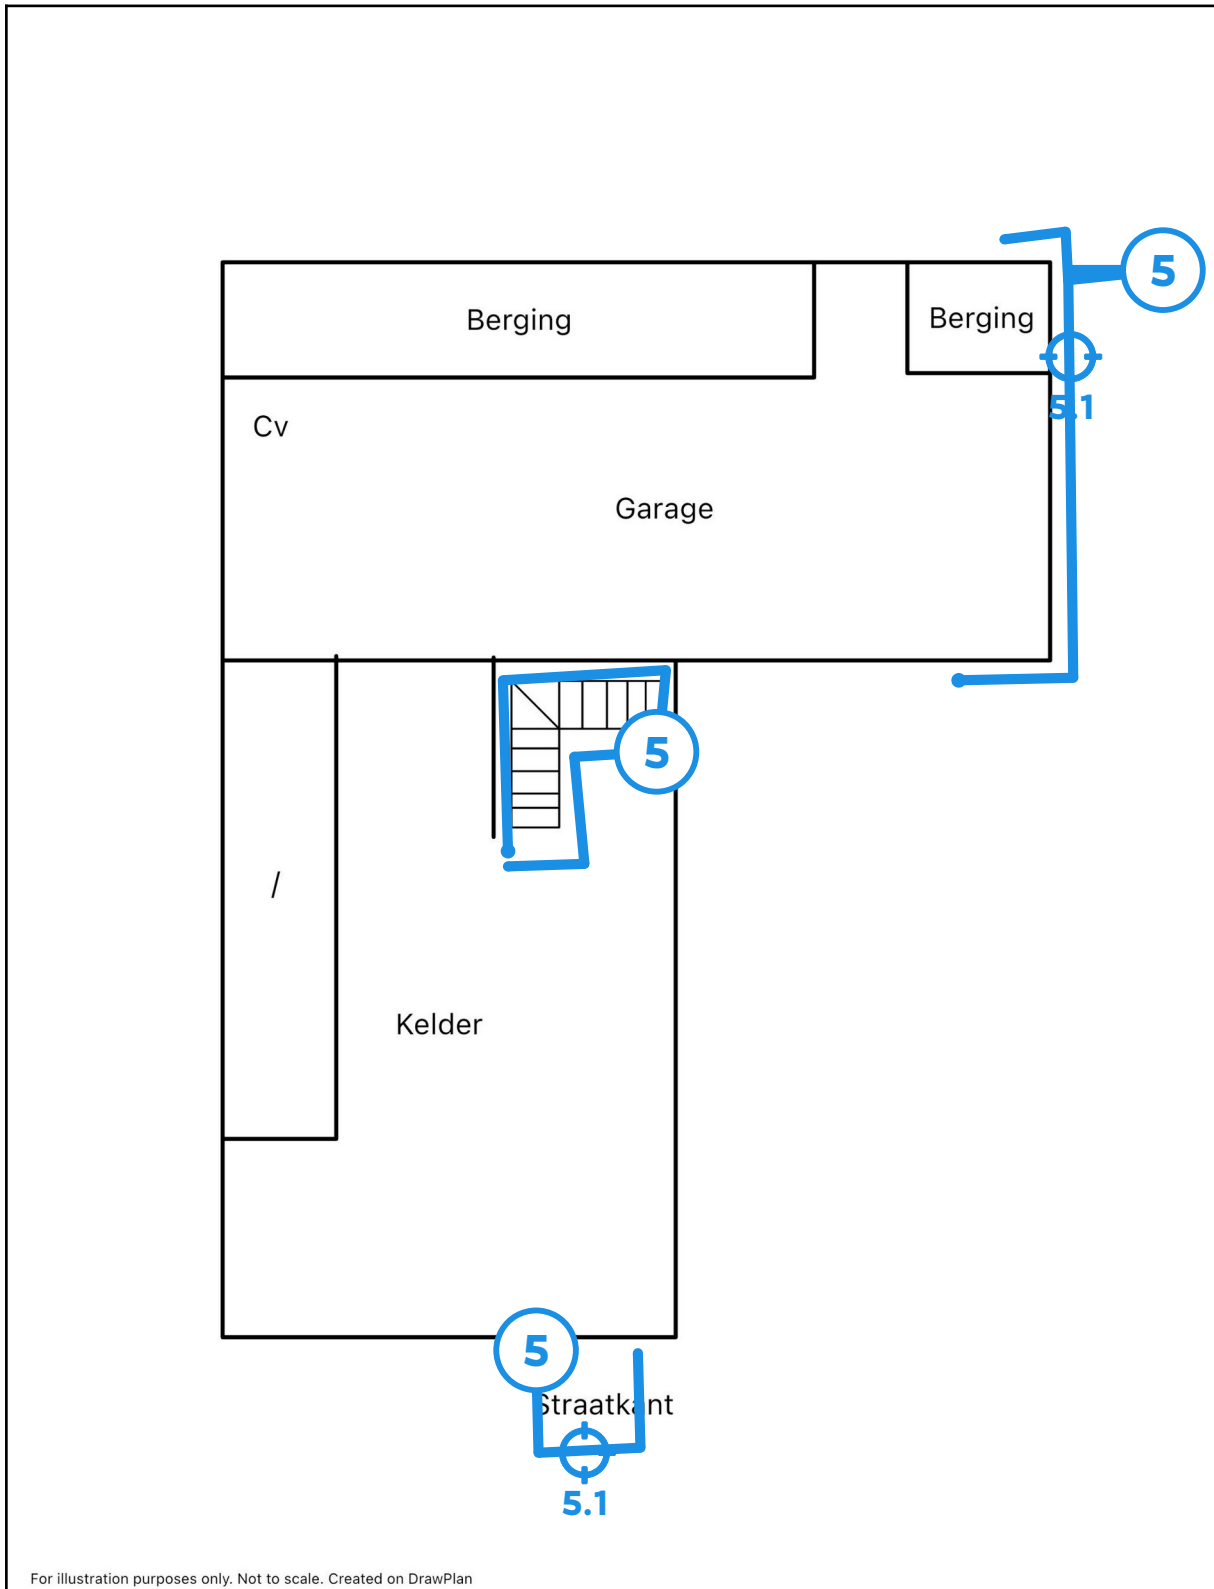
Plan 1.1: Woning plan - V-1 - wanden

5. Crepi gevel	Geen asbest	-
5.1 Code: MM03	Mengmonster	-

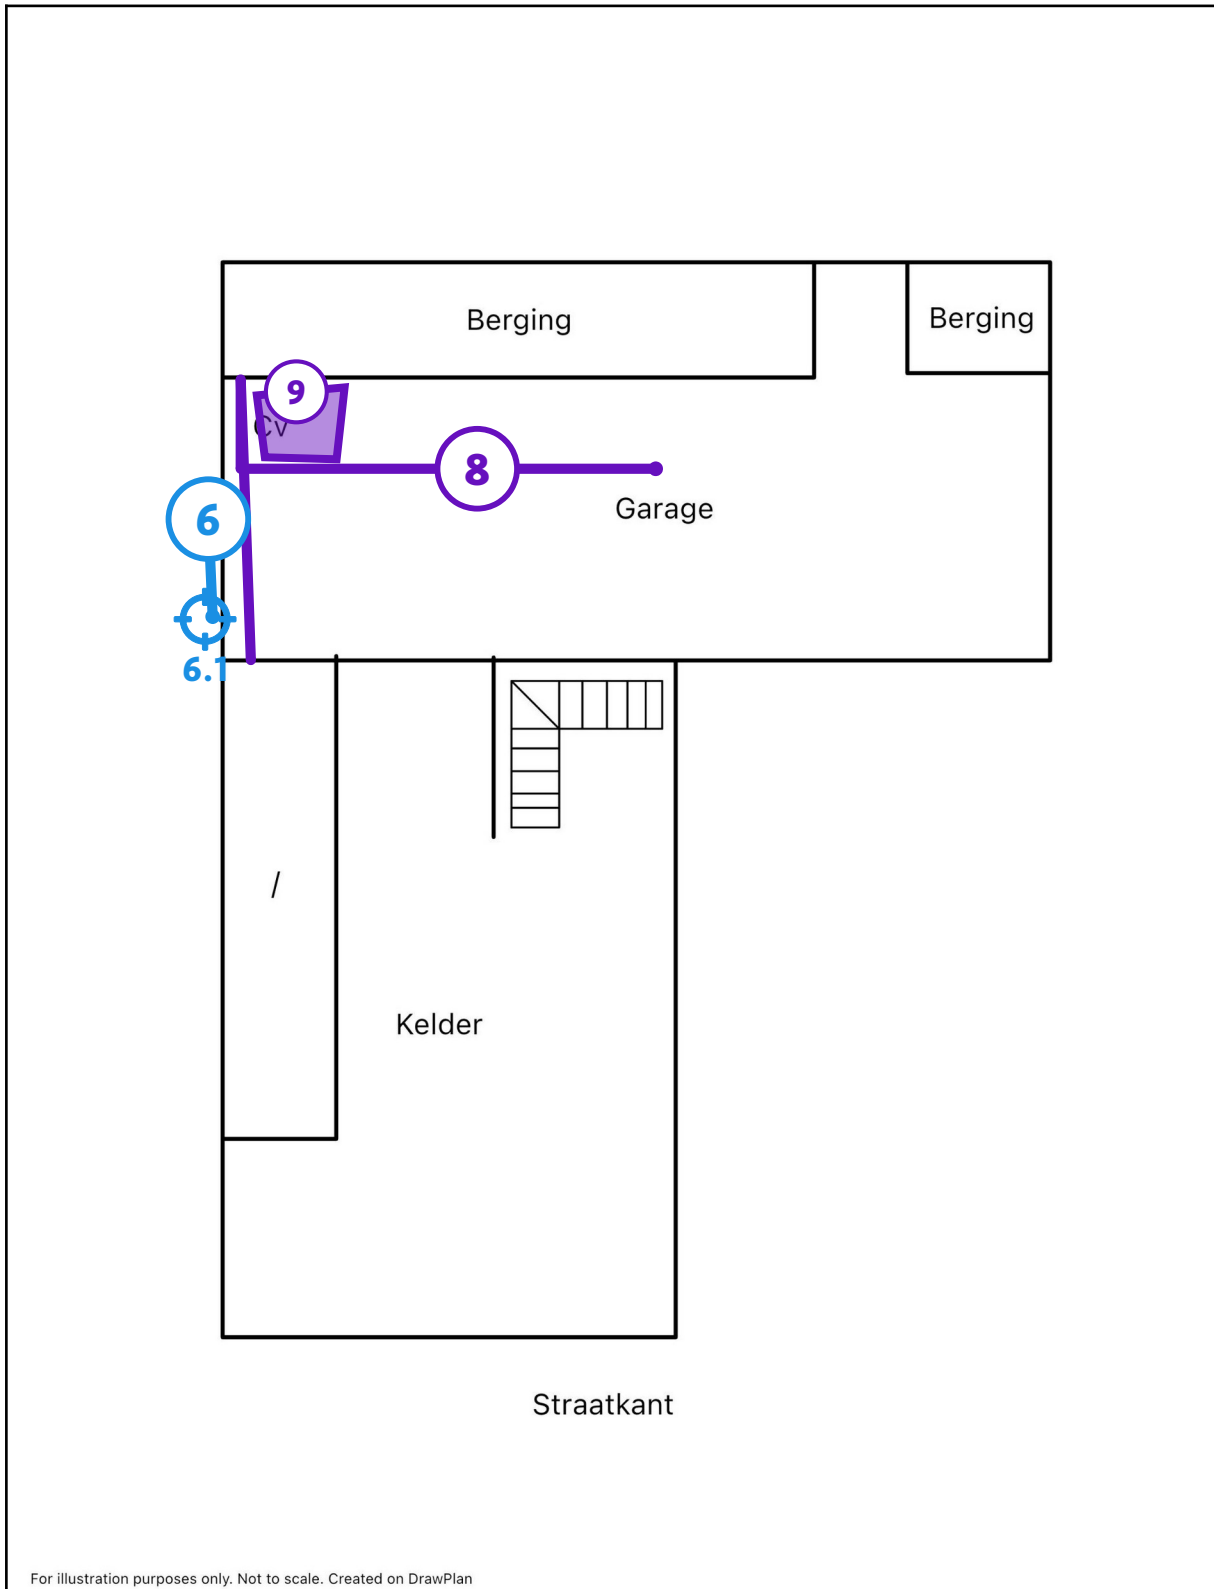
Plan 1.3: Woning plan - V-1 - varia

6. Kit ramen - (raam - profiel)	Geen asbest	-
6.1 Code: MM02	Puntmonster	-
8. Leidingisolatie (niet asbestverdacht)	Overige ruimte of materiaal	-
9. Geen asbestverdacht materiaal-centrale verwarming	Overige ruimte of materiaal	-

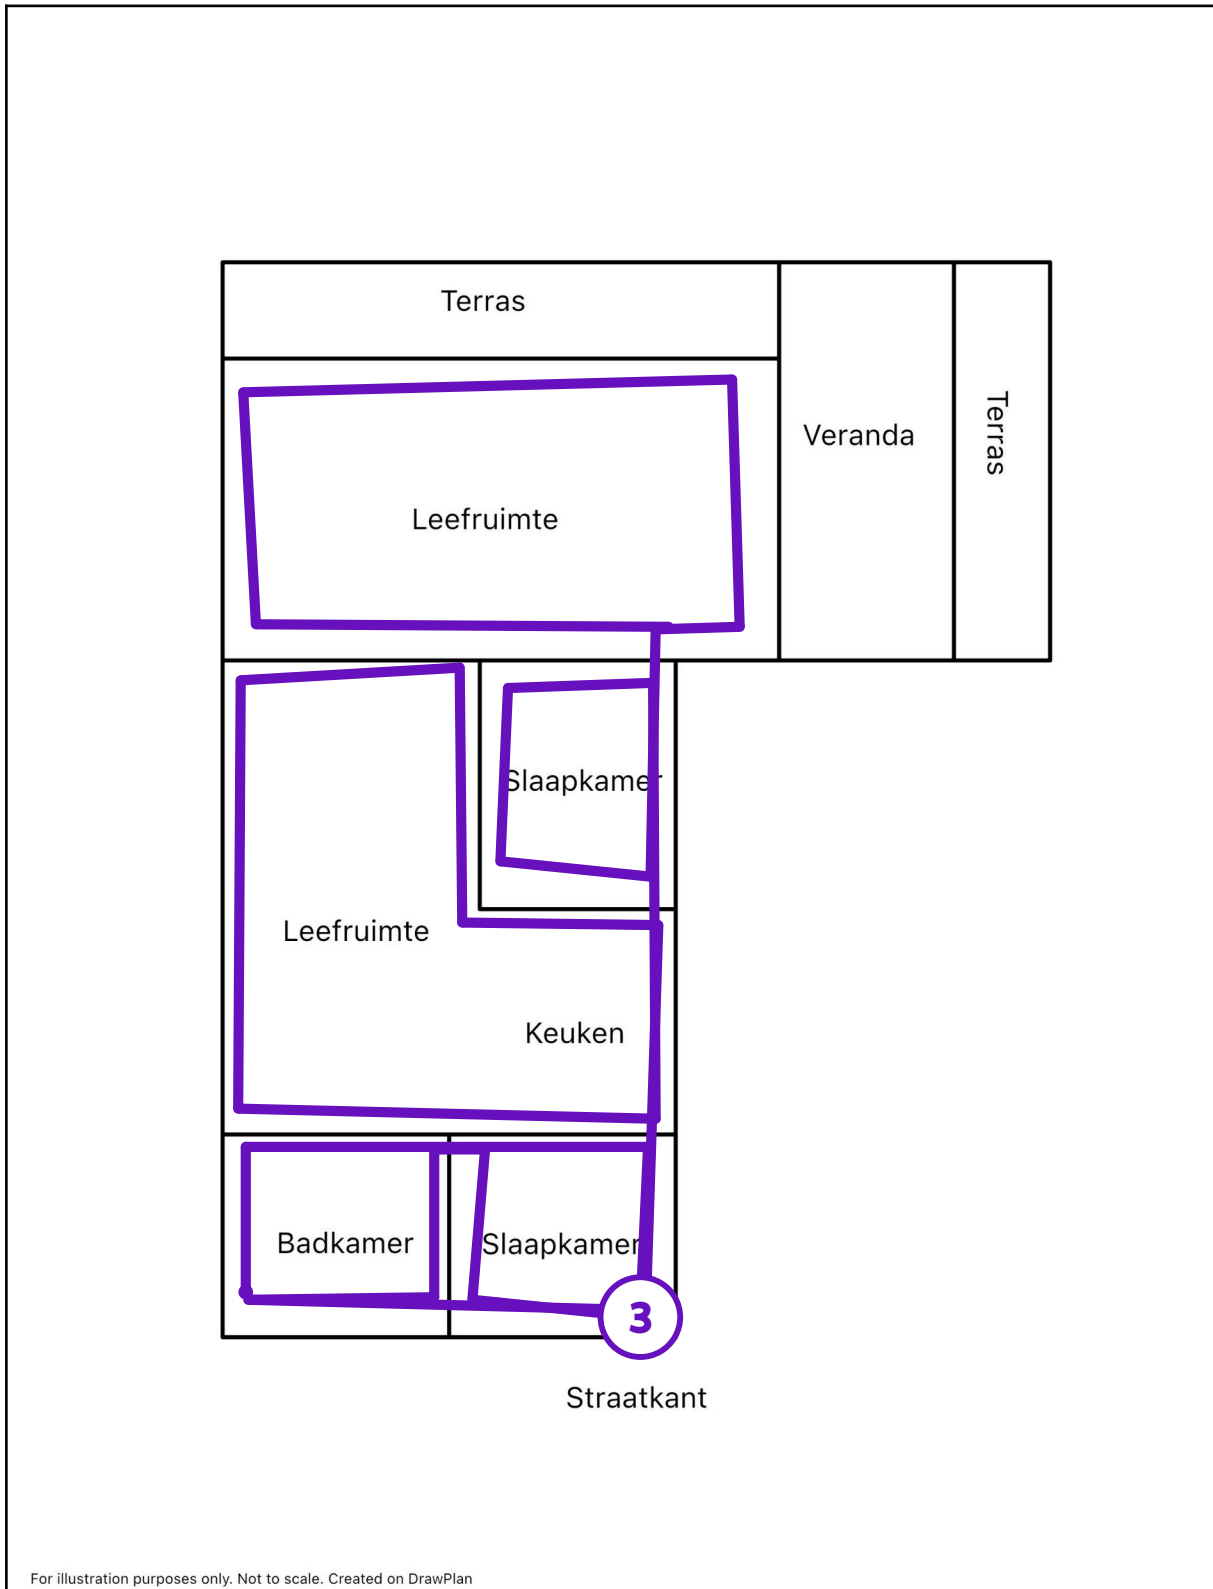
Plan 1.4: Woning plan - V+0 - wanden

3. Plafonds en muren bestaande uit voorzetpanelen	Advies	-
---	--------	---

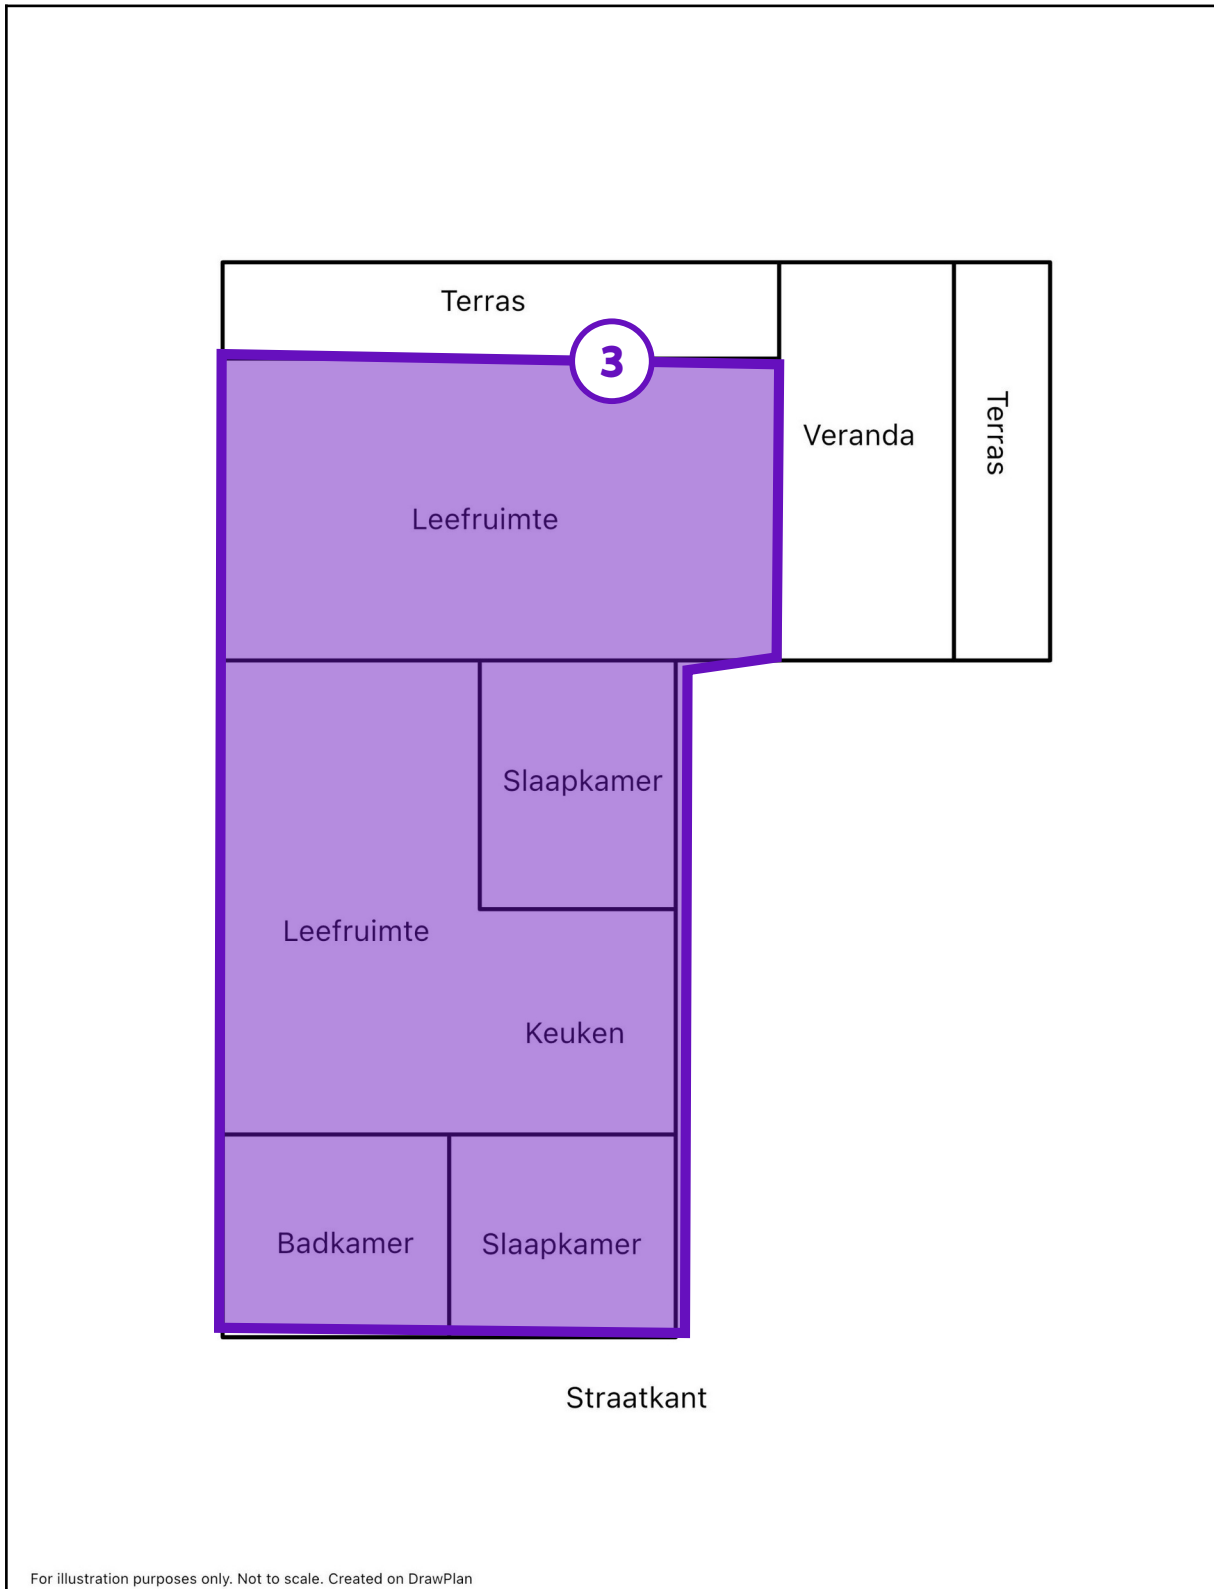
Plan 1.5: Woning plan - V+0 - plafond

3. Plafonds en muren bestaande uit voorzetpanelen	Advies	-
---	--------	---

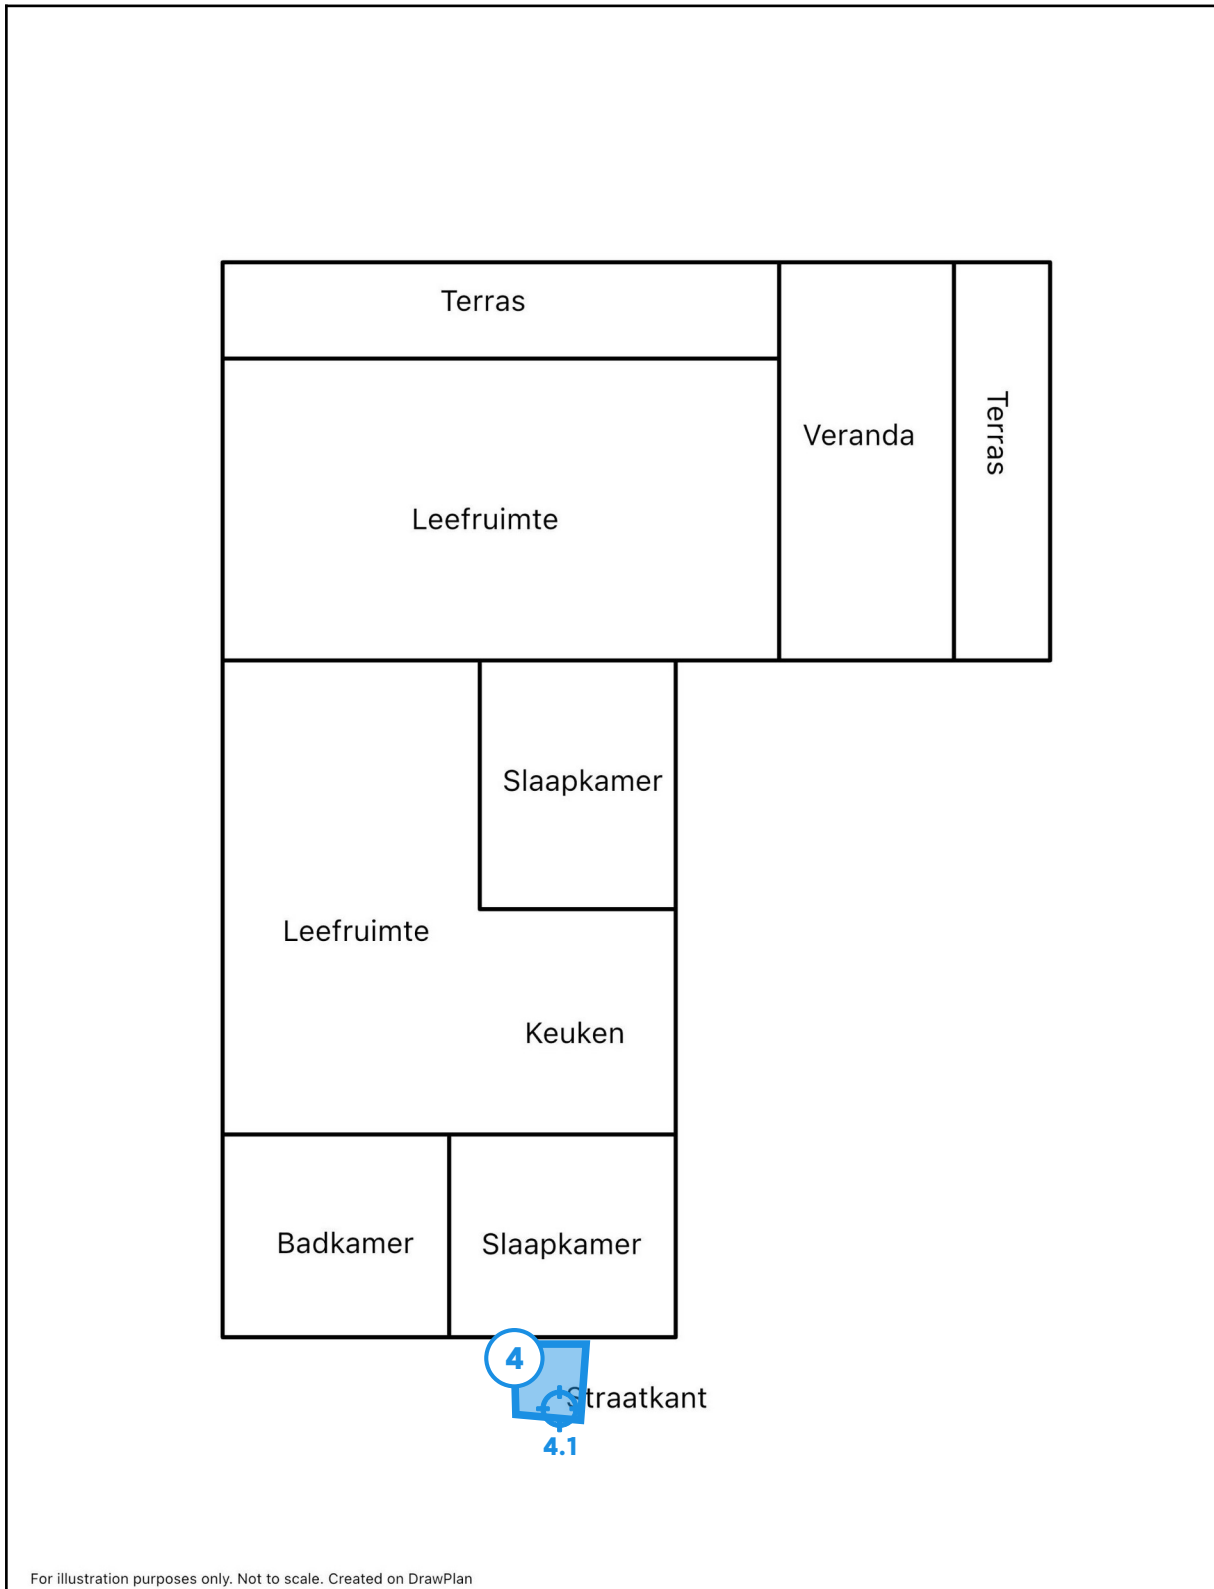
Plan 1.6: Woning plan - V+0 - varia

4. Roofing - afdak elektriciteitsteller	Geen asbest	-
4.1 Code: MM01	Puntmonster	-

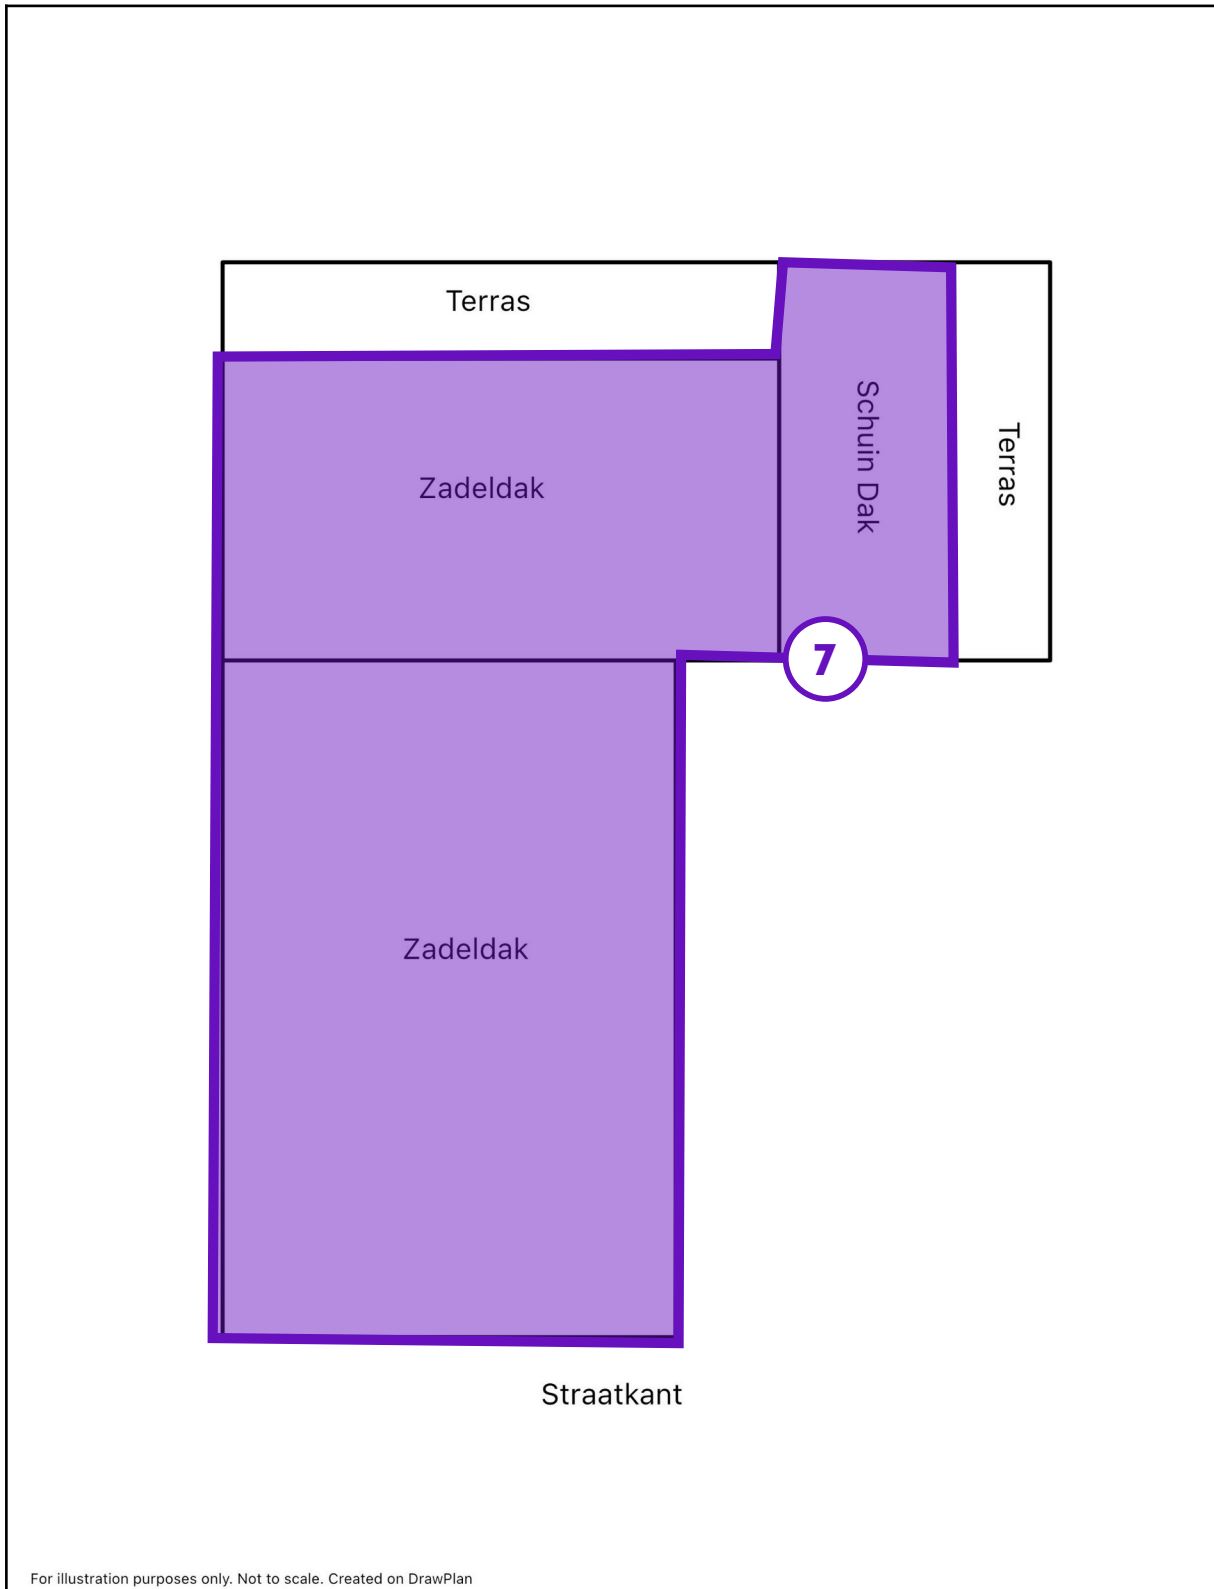
Plan 1.7: Woning plan - dak

7. Dakbedekking (niet asbestverdacht)	Overige ruimte of materiaal	-
---------------------------------------	-----------------------------	---

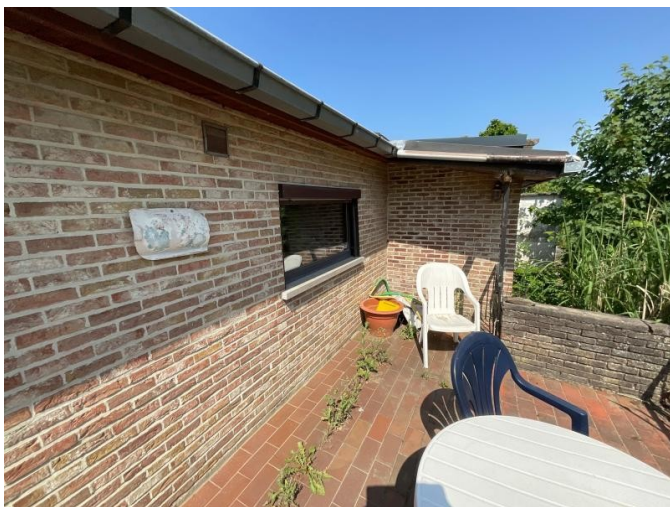
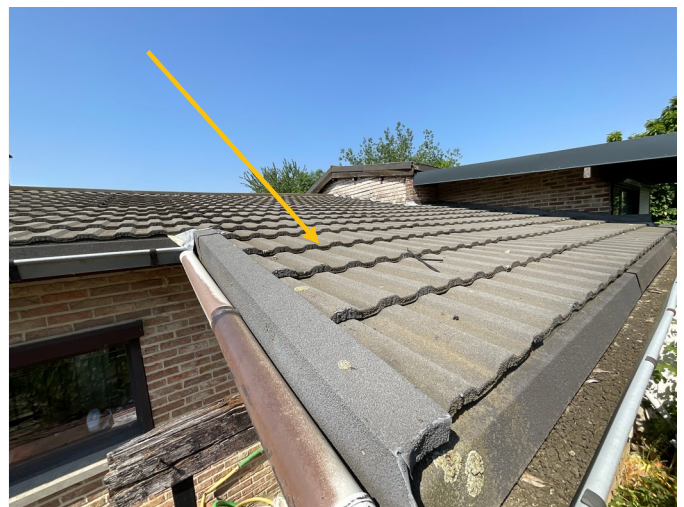
Beschrijving	Notitie	Terug te vinden op plannen
Fiche 7: Dakbedekking (niet asbestverdacht)	Tijdens de rondgang doorheen de TCR (= toegankelijke constructie met risicobouwjaar) werd vastgesteld dat de dakbedekking niet asbestverdacht is.	Plan 1.7: Woning plan - dak
Fiche 8: Leidingisolatie (niet asbestverdacht)	Tijdens de rondgang doorheen de TCR (= toegankelijke constructie met risicobouwjaar) werd vastgesteld dat de leidingisolatie niet asbestverdacht is.	Plan 1.3: Woning plan - V-1 - varia
Fiche 9: Geen asbestverdacht materiaal-centrale verwarming	De centrale verwarming werd gecontroleerd tijdens de inspectie van de TCR. Er werden geen asbestverdachte materialen aangetroffen.	Plan 1.3: Woning plan - V-1 - varia

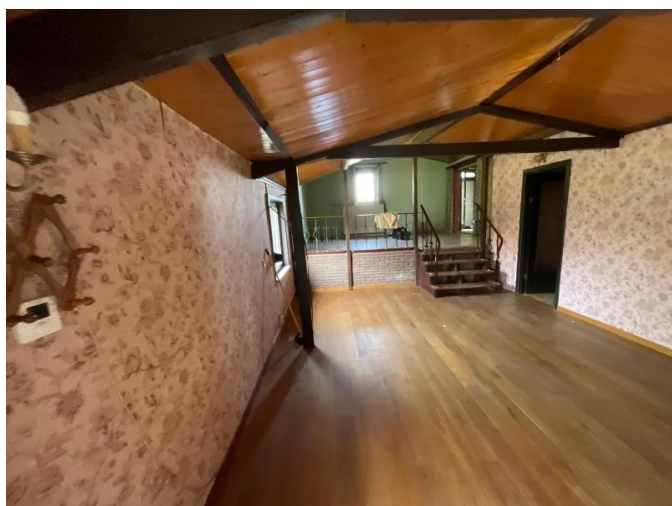
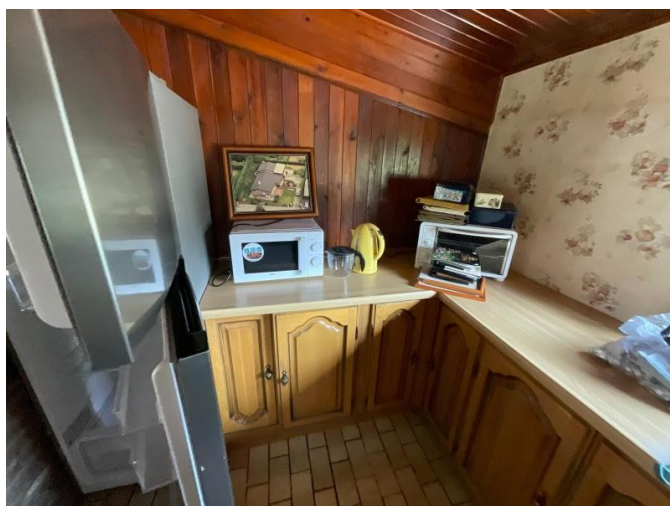
Beschrijving	Notitie	Terug te vinden op plannen
Fiche 10: Pleisterwerk (niet aanwezig)	Tijdens de rondgang doorheen de TCR (= toegankelijke constructie met risicobouwjaar) werd vastgesteld dat er geen pleisterwerk aanwezig is.	-
Fiche 11: Liftinfrastructuur (niet aanwezig)	Tijdens de rondgang doorheen de TCR (= toegankelijke constructie met risicobouwjaar) werd vastgesteld dat er geen liftinfrastructuur aanwezig is.	-
