Asbestinventarisatietest

Ursulinenstraat 4, 1730 Asse

Attestnummer : 20260227-000427.000

Uitgegeven op : 27.02.2026

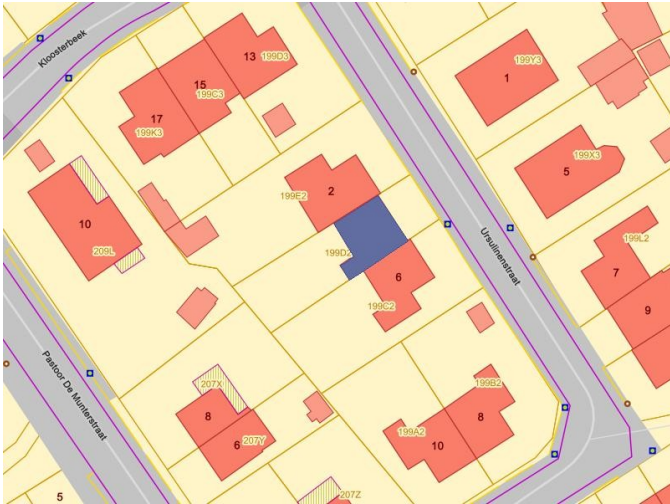
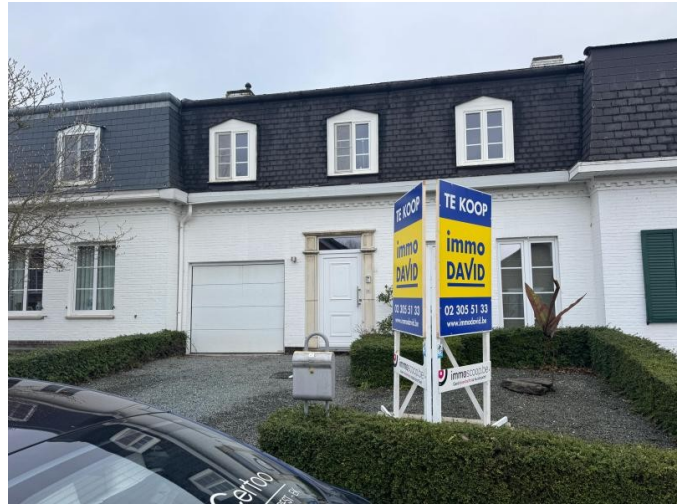
Zone 1: Woning

- 4** **Asbestmaterialen**
- 2** **Beperkingen**
- 0** **Uitsluitingen**
- 0** **Roerende goederen**
- 0** **Puin, steenslag, (water)bodem**
- 0** **Adviezen**
- 3** **Geen asbest**

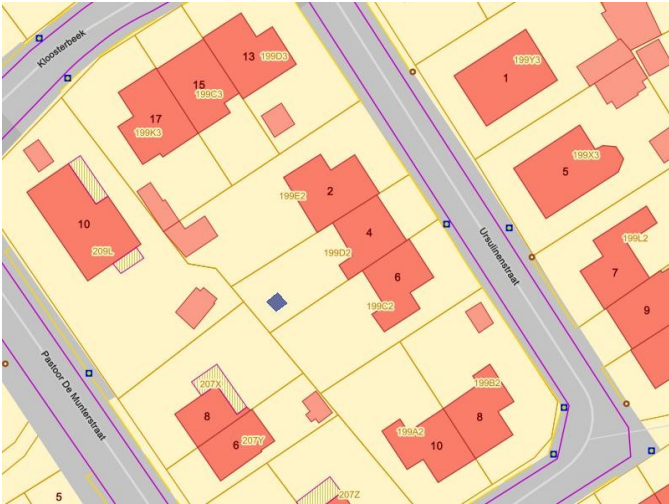
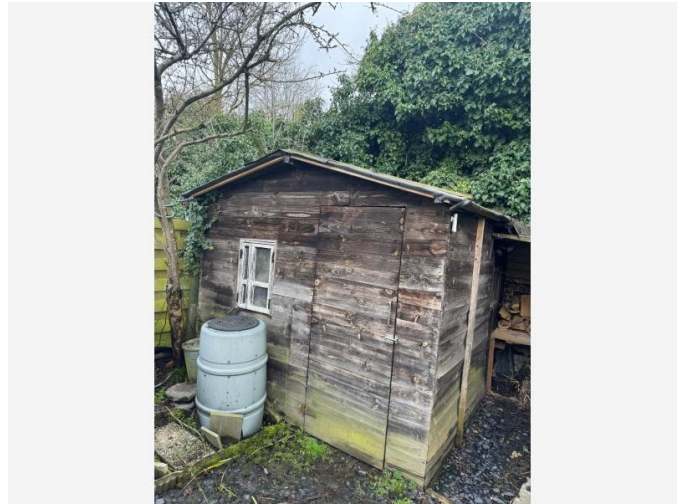
Zone 2: Tuinhuis

- 1 Asbestmateriaal**
- 0 Beperkingen
- 0 Uitsluitingen
- 0 Roerende goederen
- 0 Puin, steenslag, (water)bodem
- 0 Adviezen
- 1 Geen asbest**
