Asbestinventarisatetest

Klein Veldeken 8, 1730 Asse

Attestnummer : 20251006-000284.000

Asbestveilig (maar niet asbestvrij)

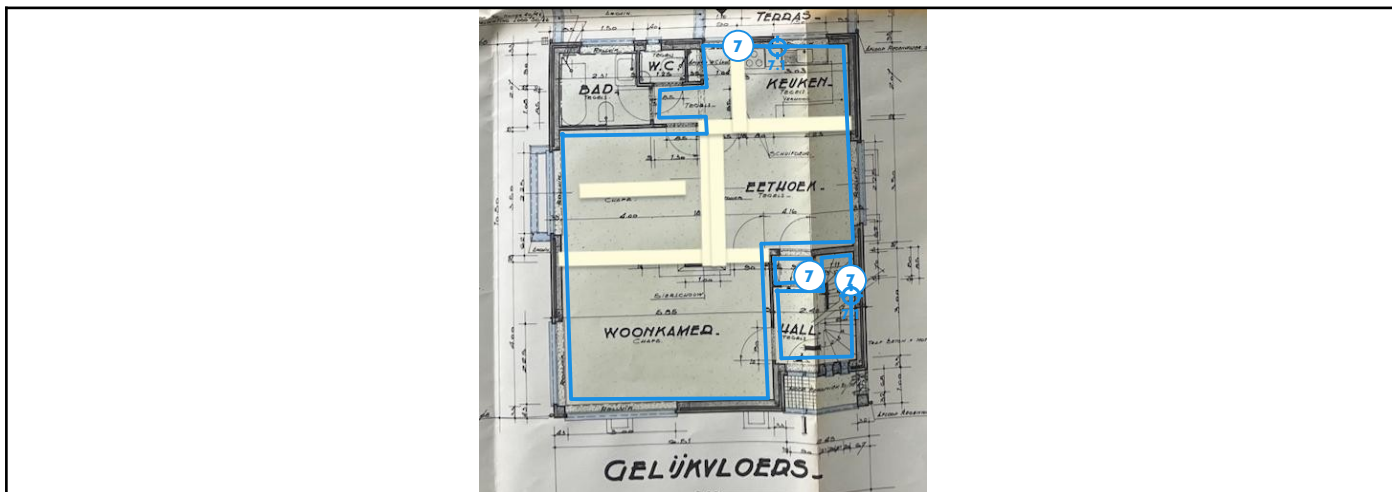
Plan 1.2: Grondplan +0

Beschrijving	Type	Actie
7. Pleisterwerk - Muren	Geen asbest	-
7.1 Code: 123222 - 1	Mengmonster	-

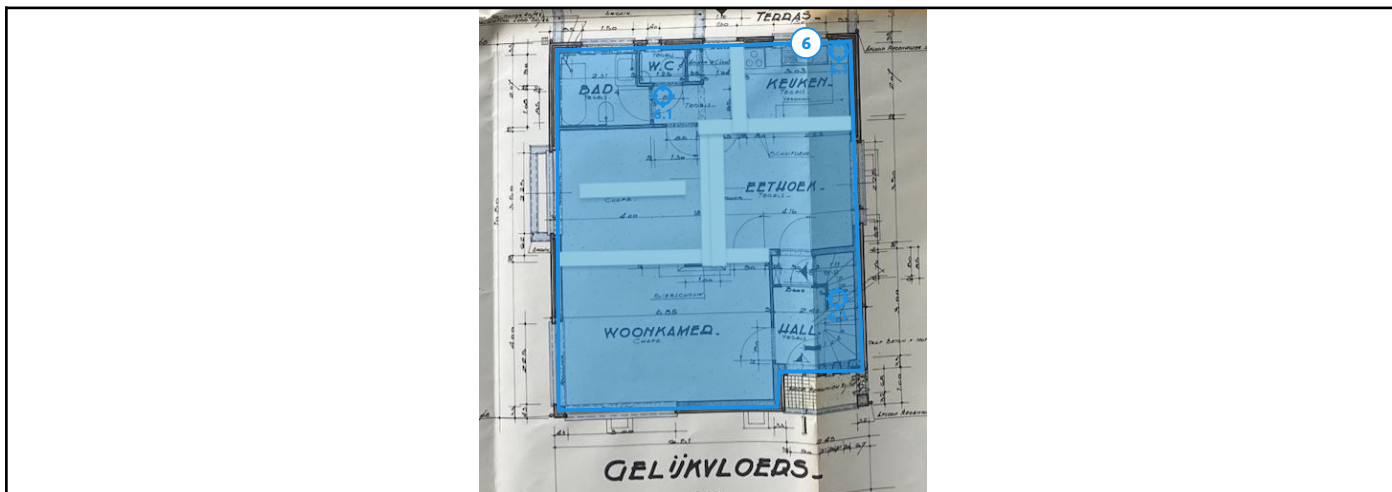
Plan 1.3: Grondplan +0

Beschrijving	Type	Actie
6. Pleisterwerk - Plafonds	Geen asbest	-
6.1 Code: 123222 - 2	Mengmonster	-

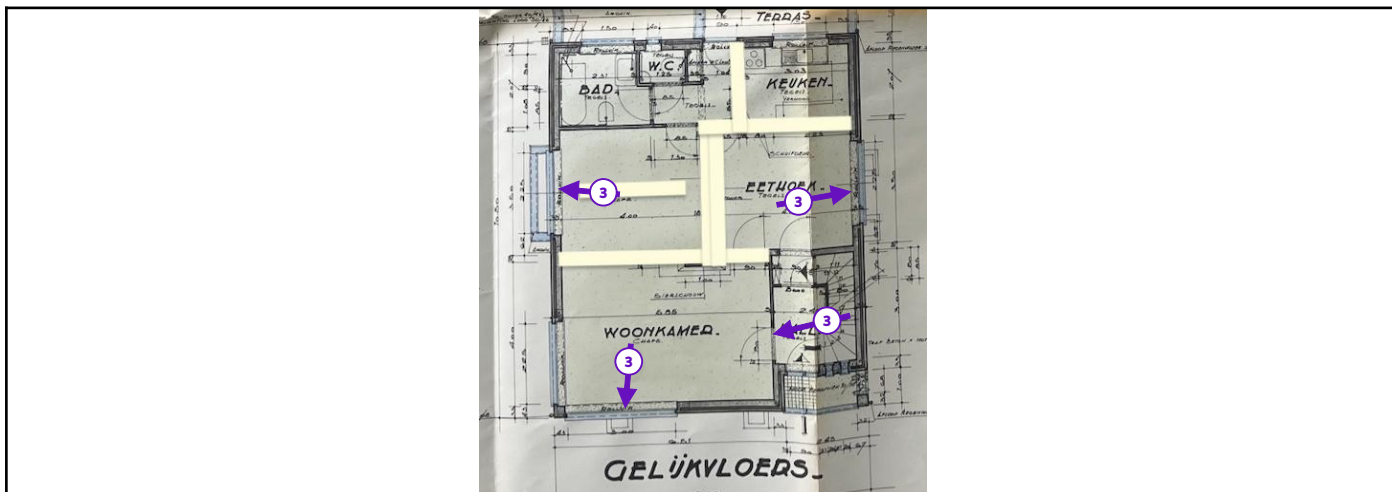
Plan 1.4: Grondplan +0

Beschrijving	Type	Actie
3. Gietijzeren/oudere radiatoren (Bouwjaar ongekend)	Advies	-

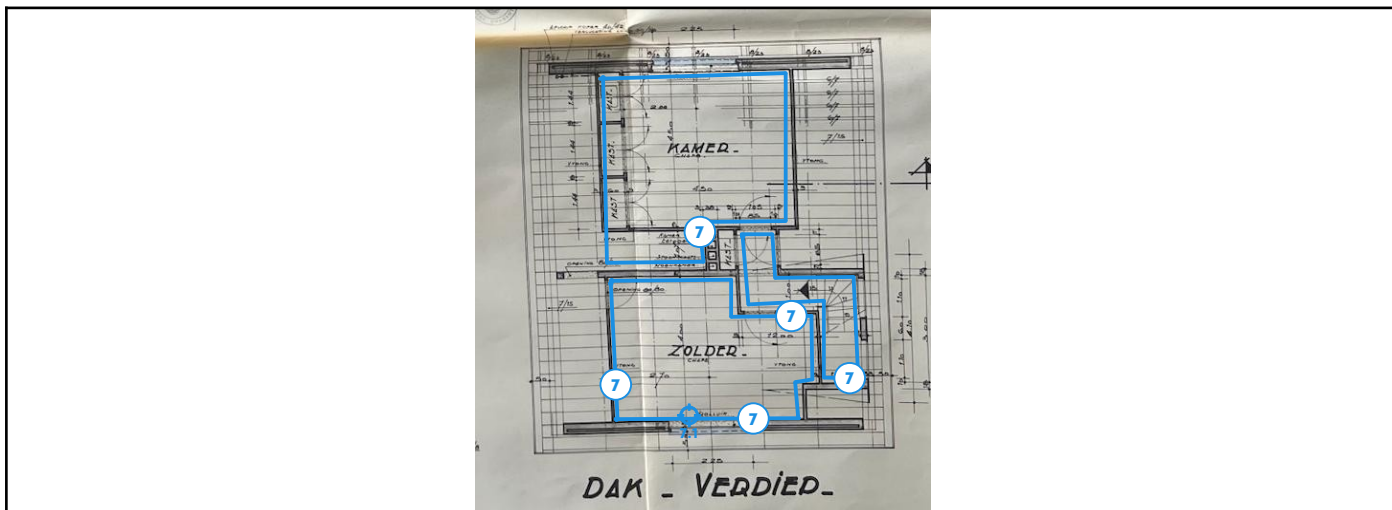
Plan 1.6: Grondplan +1

Beschrijving	Type	Actie
7. Pleisterwerk - Muren	Geen asbest	-
7.1 Code: 123222 - 1	Mengmonster	-

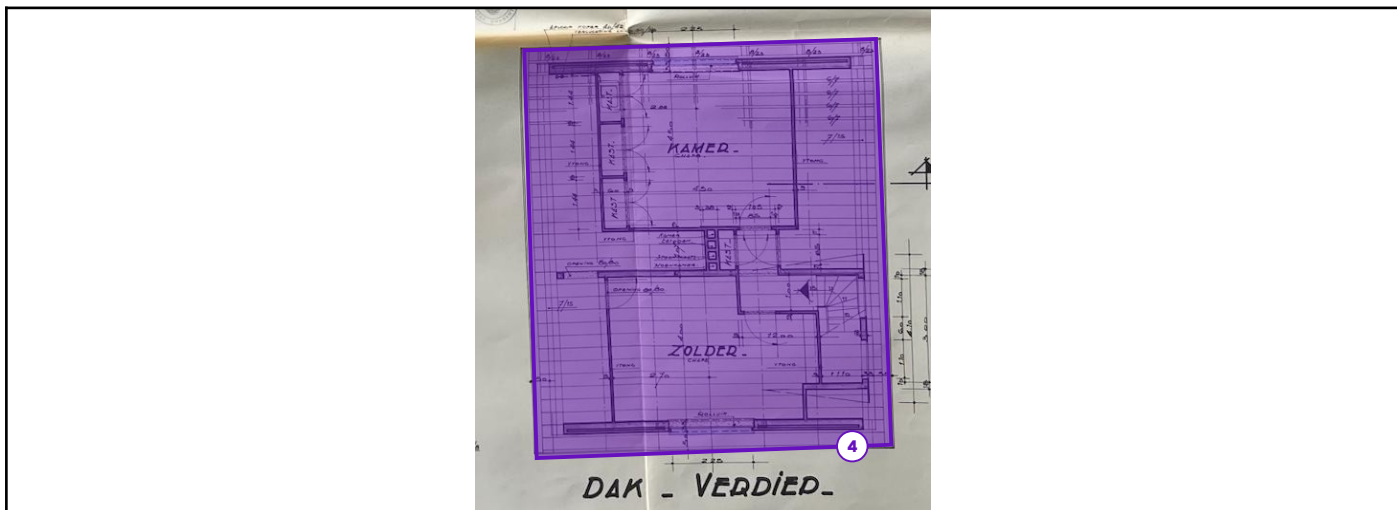
Plan 1.8: Grondplan +1

Beschrijving	Type	Actie
4. Geen verdacht onderdak aanwezig - Schuine daken	Advies	-

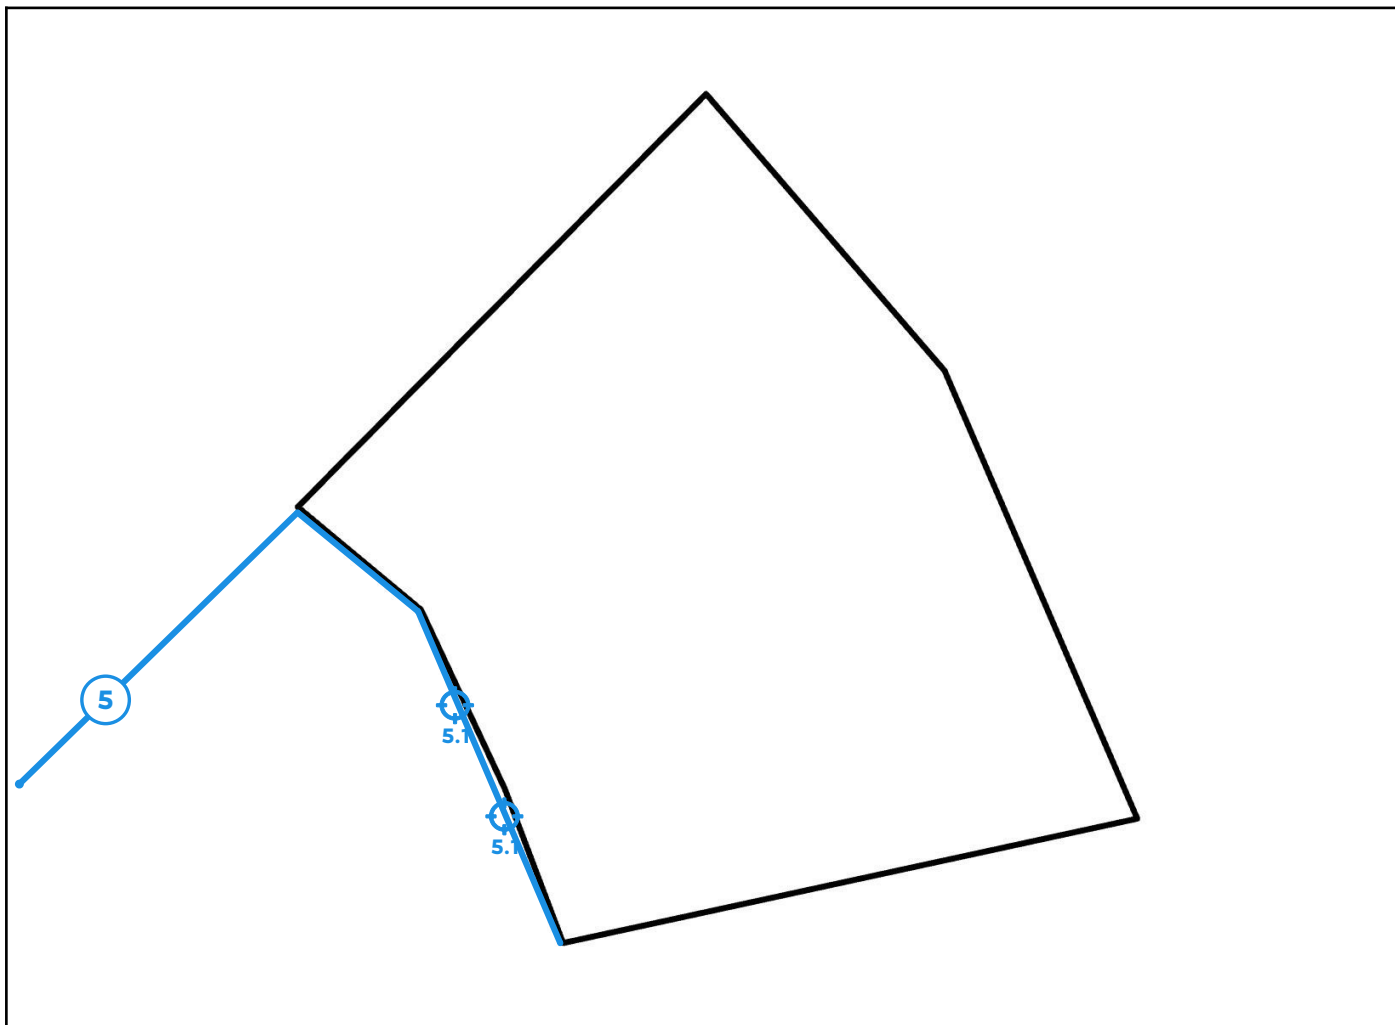
Plan 2.1: Ingezonken garagetoegang plan

Beschrijving	Type	Actie
5. Crepi - Gevel/Muurtje garage-inrit	Geen asbest	-
5.1 Code: 123222 - 3	Mengmonster	-
