# Asbestinventarisatetest

Hertswegenstraat 64, 3080 Tervuren

Attestnummer : 20260608-000220.000

**Niet-asbestveilig**

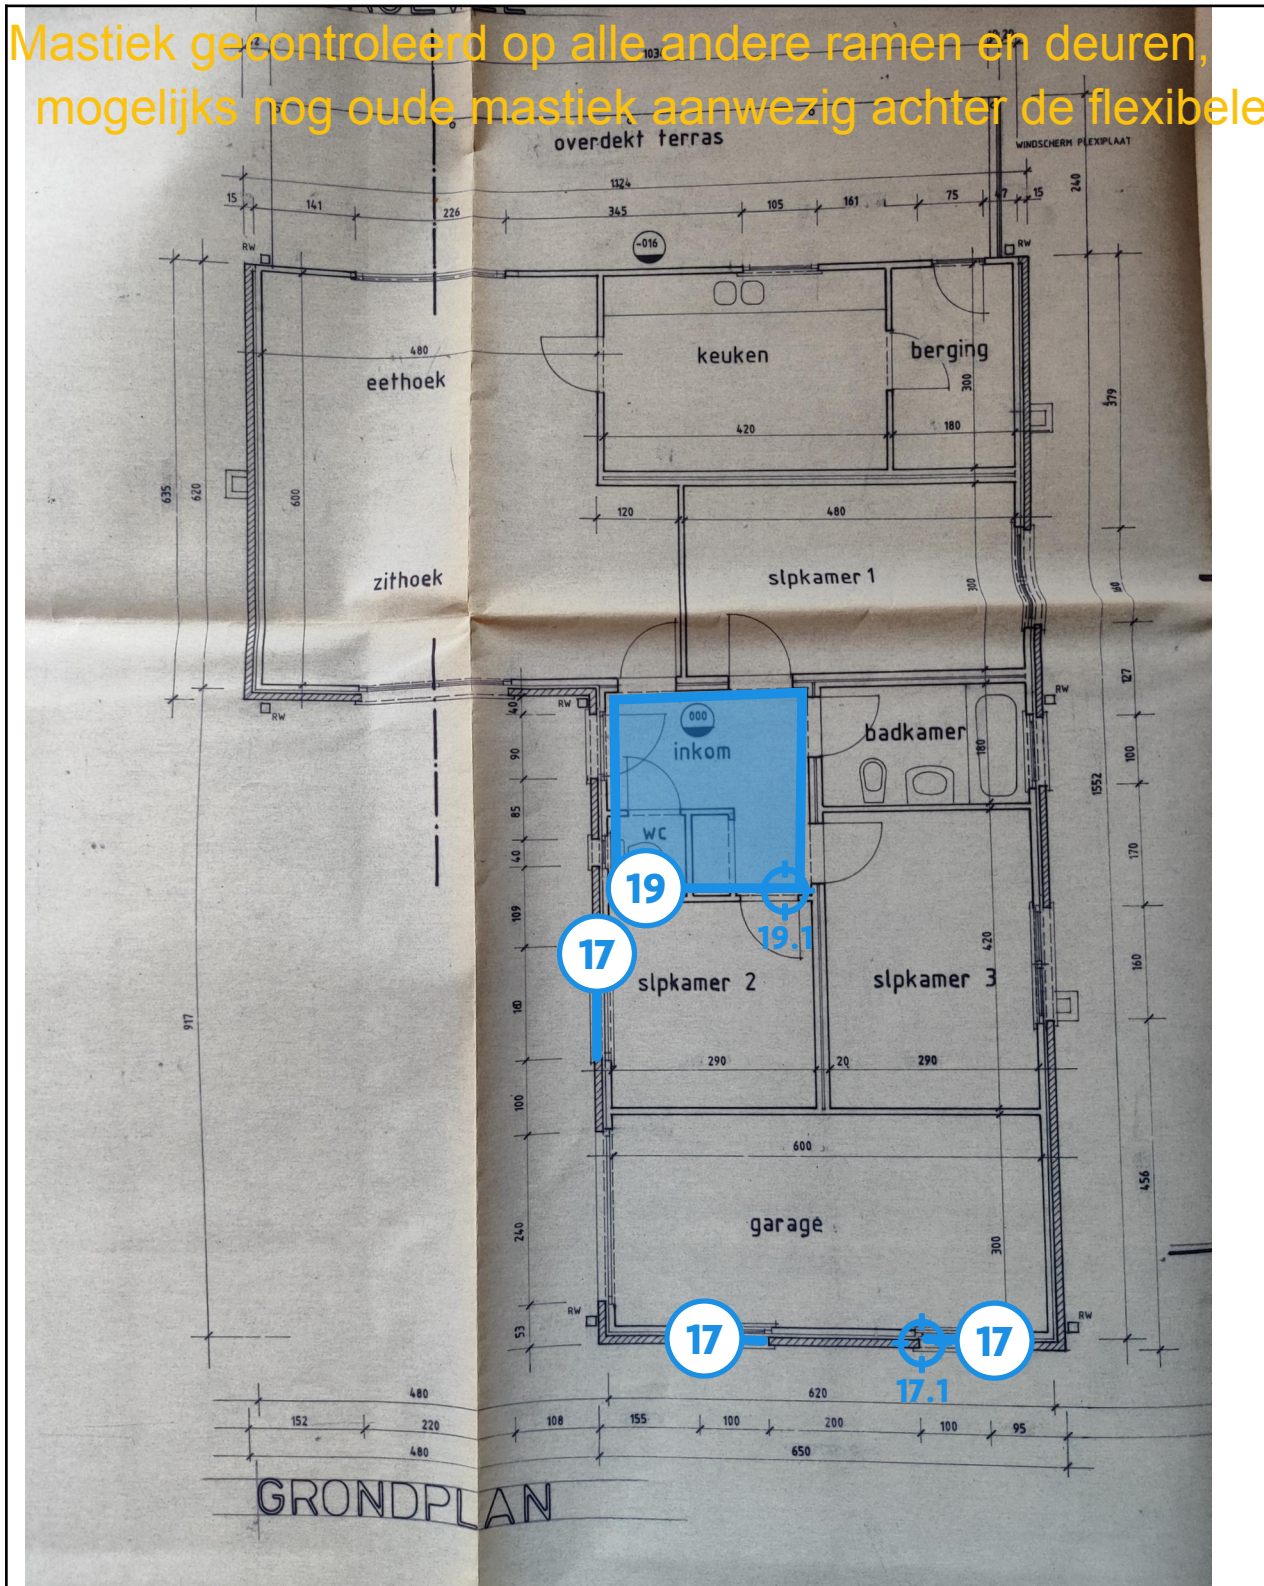
## Plan 1.8: Gelijkvloers

Mastiek gecontroleerd op alle andere ramen en deuren, mogelijks nog oude mastiek aanwezig achter de flexibele

17. Mastiek rond ramen - tussen gevel en kader	Geen asbest	-
17.1 Code: 8	Puntmonster	-
19. Zwarte lijm onder colovinyl tegels in hal en wc	Geen asbest	-
19.1 Code: 11	Puntmonster	-
21. Mastiek op- en rond schrijnwerk: niet verdacht (visueel vastgesteld)	Overige ruimte of materiaal	-

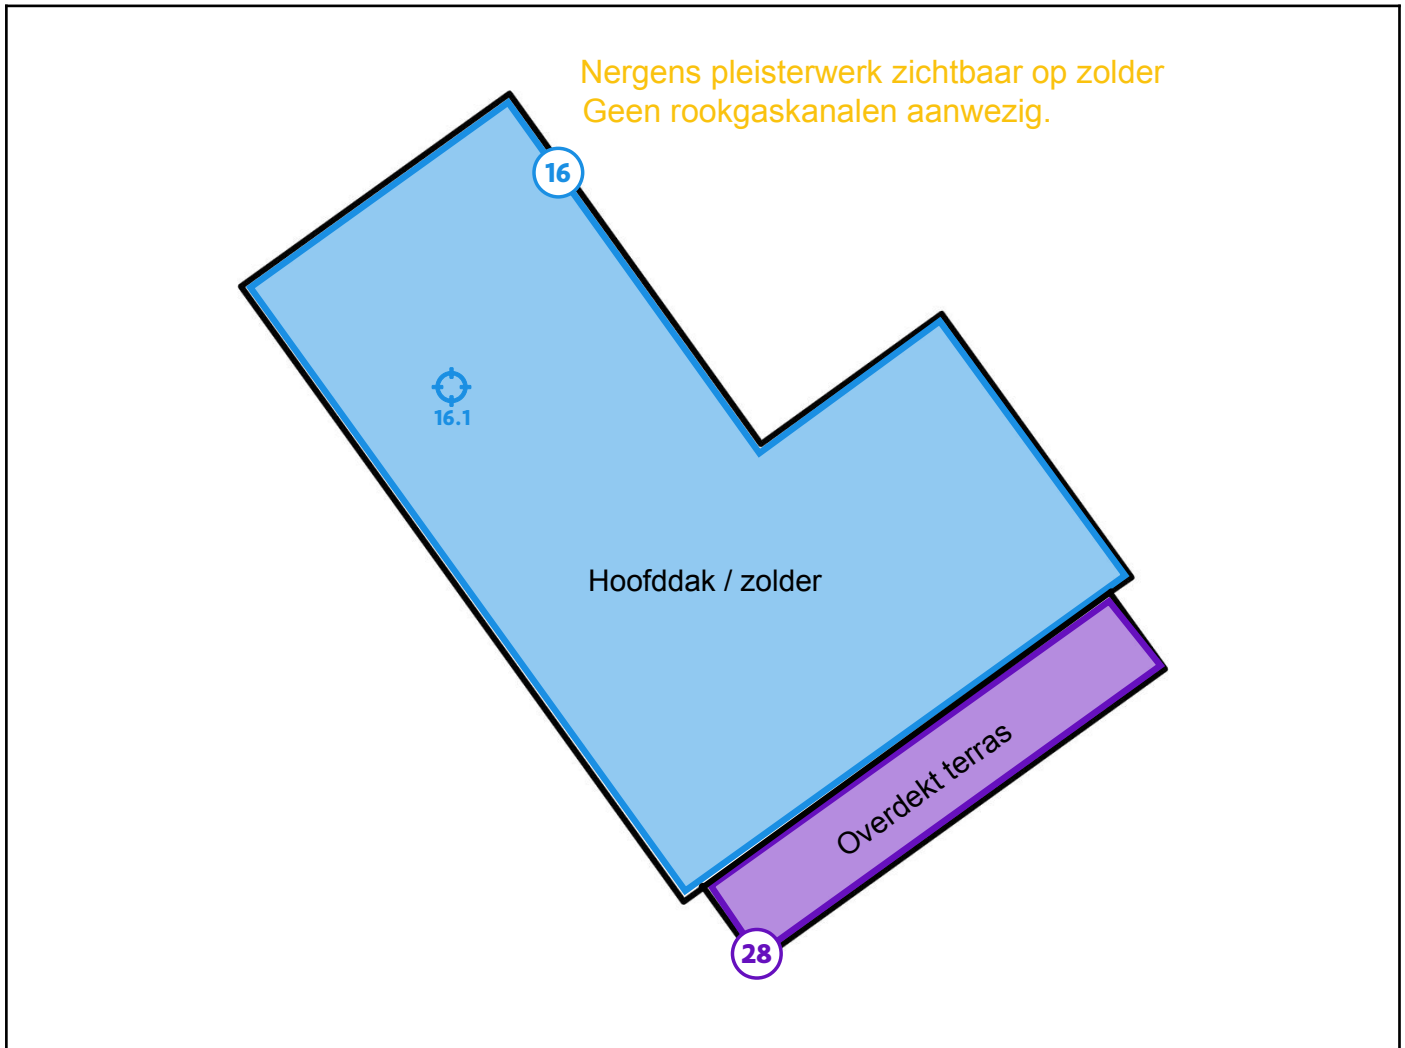
## Plan 1.11: Woning plan

Beschrijving	Type	Actie
16. Onderdak hoofddak: teerlaag (roofing of shingles)	Geen asbest	-
16.1 Code: 1	Puntmonster	-
23. Geen pleisterwerk aanwezig (muur en plafond) (Prefab woning)	Overige ruimte of materiaal	-
25. Rookgaskanalen (niet aanwezig)	Overige ruimte of materiaal	-
28. Overdekt terras: geen onderdak aanwezig	Overige ruimte of materiaal	-

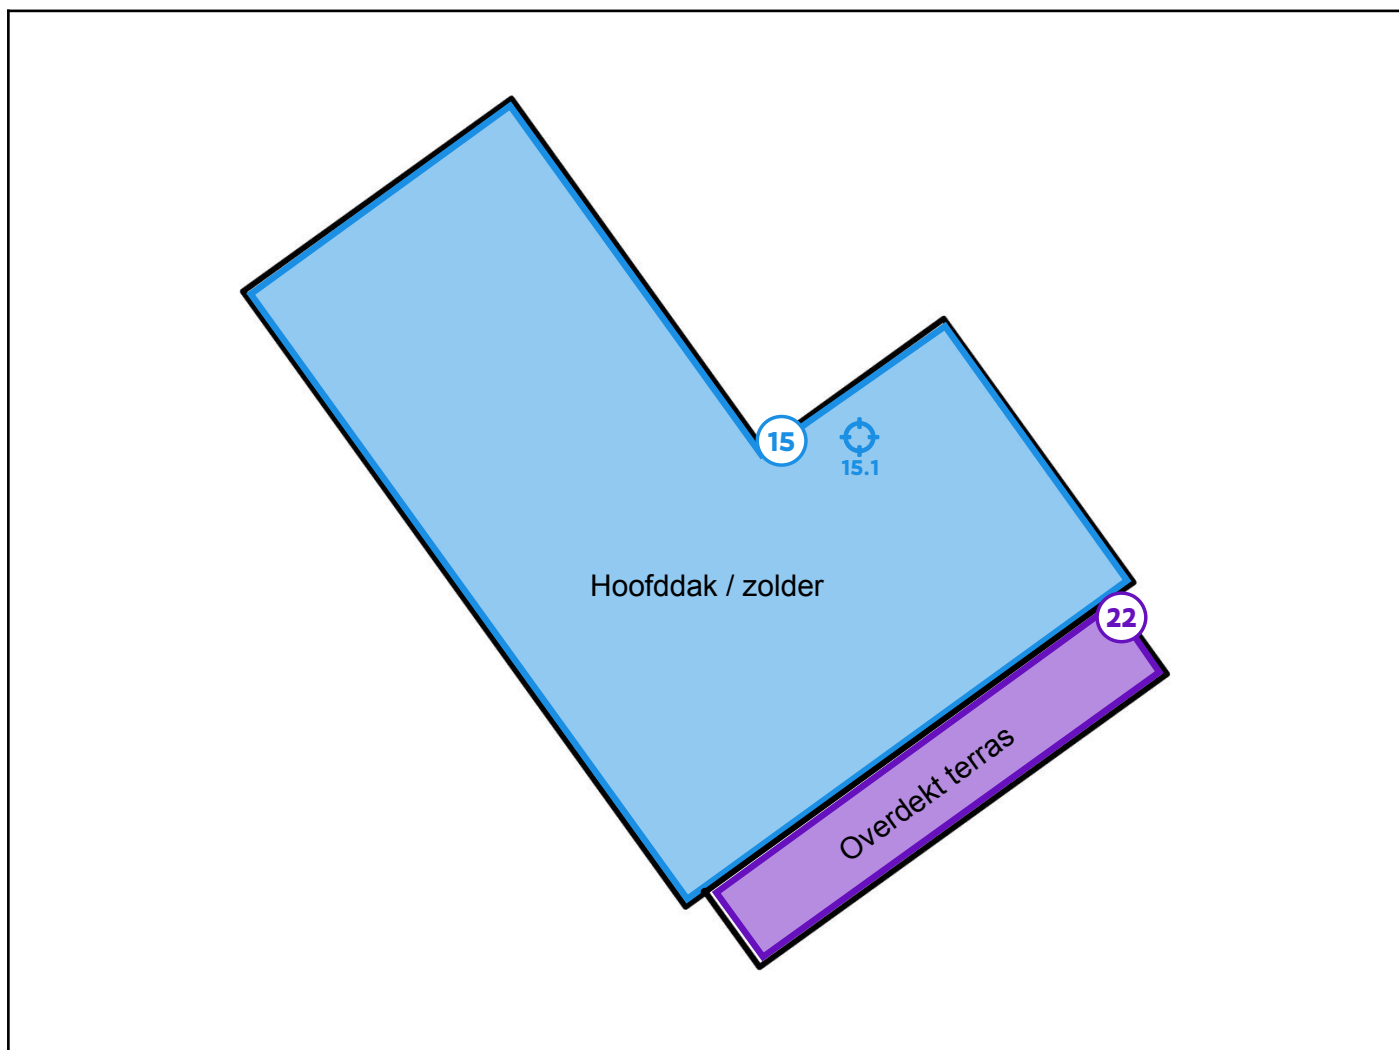
## Plan 1.12: Woning plan

Beschrijving	Type	Actie
15. Dakleien op hoofddak woning	Geen asbest	-
15.1 Code: 2	Puntmonster	-
22. Dakbedekking afdak: niet asbestverdacht	Overige ruimte of materiaal	-

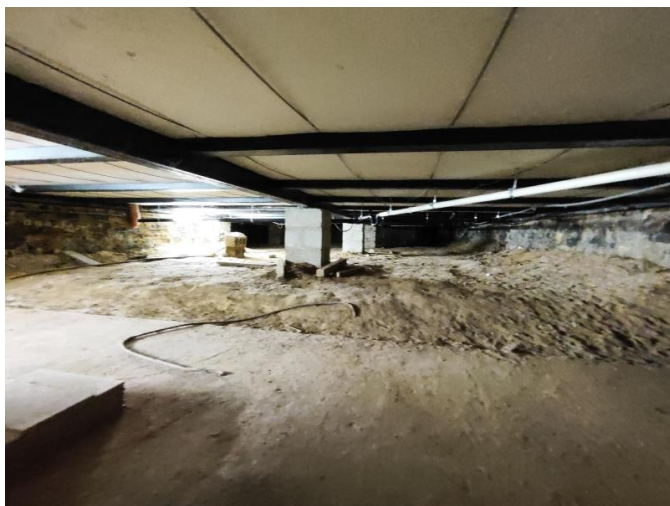
<b>Beschrijving</b>	AC verluchtungsbuizen kruipkelder
<b>Omgeving</b>	Grenst aan binnen- en buitenlucht
<b>Primaire drager</b>	HVAC infrastructuur en uitrusting
<b>Asbestmateriaal</b>	Buis, koker, leiding, pijp, doorvoer
<b>Bindmiddel van asbestmateriaal</b>	Cement
<b>Gebondenheid op basis van bindmiddel</b>	Hecht
<b>Hoeveelheid (lengte - omtrek - dikte - aantal)</b>	<ul style="list-style-type: none"><li>• 1,00 m - 60,00 cm - 20,00 cm - 1 stuk</li><li>• 1,00 m - 60,00 cm - 20,00 cm - 1 stuk</li><li>• 1,00 m - 60,00 cm - 20,00 cm - 1 stuk</li></ul>
<b>Totaal volume</b>	0,36 m <sup>3</sup>
<b>Eenvoudig bereikbaar</b>	Ja
<b>Bevestigingswijze</b>	<ul style="list-style-type: none"><li>• Verlijmd, ingegoten, versmeerd</li></ul>
<b>Identificatiemethode</b>	Een monstername door de asbestdeskundige met laboanalyse door een asbestlabo.
<b>Destructieve handeling voor identificatie</b>	Nee
<b>Opmerking</b>	De vermelde oppervlaktes, diktes, gewichten en volum es betreffen een beredeneerde schatting. Er worden geen rechten verleend aan deze oppervlaktes/diktes/volumes.

De buis kan voorzichtig rondom losgebeiteld worden (zonder deze te breken), extra bevochtigen om stof te voorkomen. Standaard dragen van de nodige wegwerp beschermingsmiddelen FFP 3 masker, handschoenen en tyvec CAT III type 5-6, afwasbaar schoeisel.

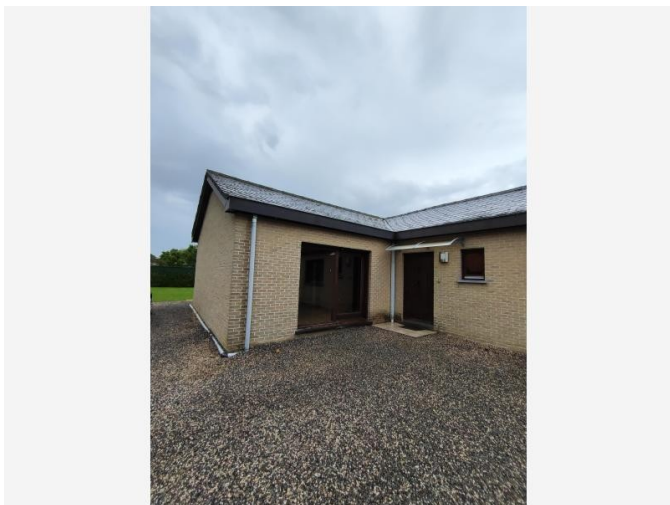
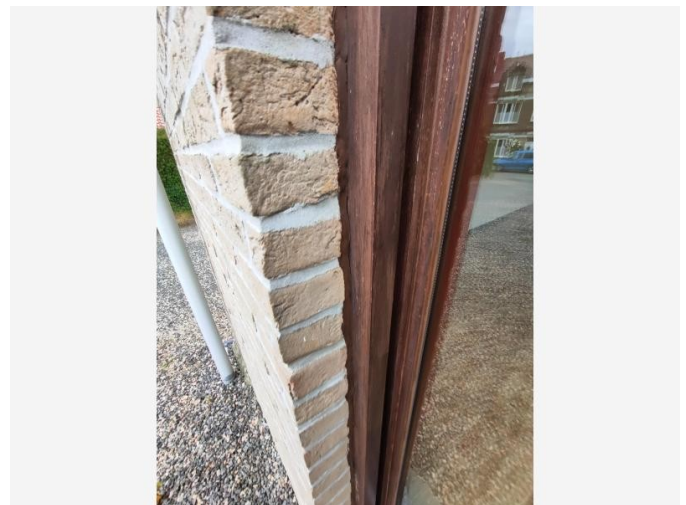
## Fiche 21: Mastiek op- en rond schrijnwerk: niet verdacht (visueel vastgesteld)

Beschrijving	Notitie	Terug te vinden op plannen
Fiche 21: Mastiek op- en rond schrijnwerk: niet verdacht (visueel vastgesteld)	<p>De mastiek op- en rond al de rest van het schrijnwerk werd ook gecontroleerd en is niet-asbestverdacht (zacht en flexibel).</p> <p>Mogelijks is er achter de flexibele mastiek ook harde oude mastiek aanwezig, dezelfde als bemonsterd op ramen van de garage en slaapkamer 2. Verder in het oog te houden tijdens renovatiewerken.</p>	Plan 1.8: Gelijkvloers
Fiche 22: Dakbedekking afdak: niet asbestverdacht	Op het overdekt terras liggen polycarbonaatplaten: niet-asbestverdacht.	Plan 1.12: Woning plan

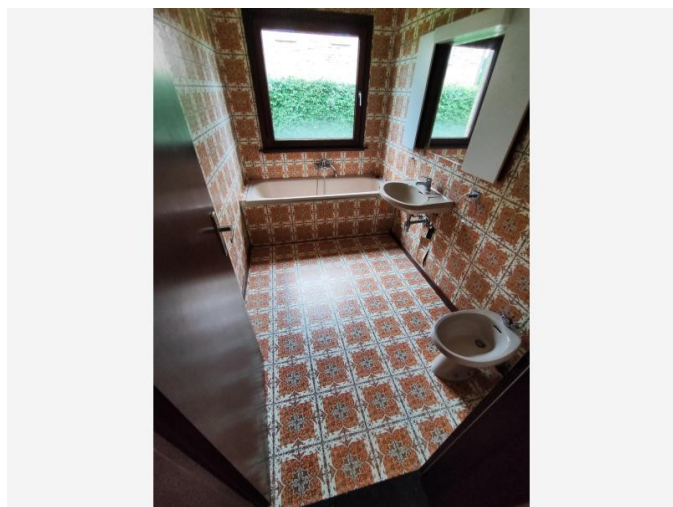
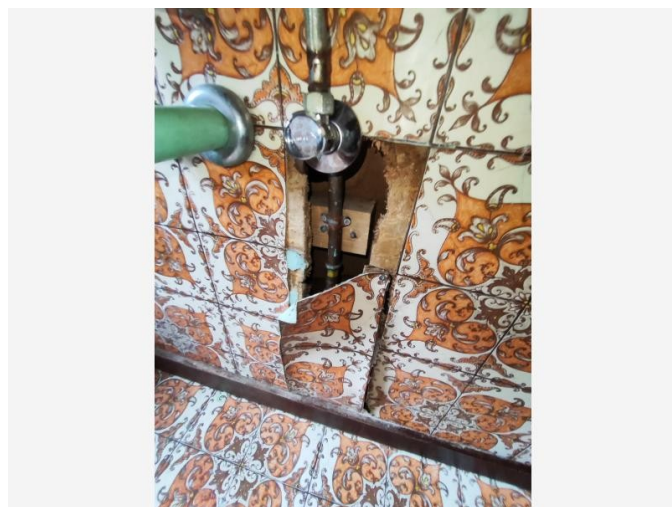
### Fiche 23: Geen pleisterwerk aanwezig (muur en plafond) (Prefab woning)

Beschrijving	Notitie	Terug te vinden op plannen
Fiche 23: Geen pleisterwerk aanwezig (muur en plafond) (Prefab woning)	<p>Volgens het inspectieprotocol is een monstername van muur en plafondpleister verplicht. Echter was er in de woning nergens muur- of plafondpleister zichtbaar. Moest er bij renovatiewerken ergens pleister zichtbaar worden dient dit bemonsterd te worden.</p> <p>Het gaat hier om een Prefab woning, overal zijn er valse wanden en plafonds zichtbaar.</p>	<p>Plan 1.2: Kelder</p> <p>Plan 1.5: Gelijkvloers</p> <p>Plan 1.6: Gelijkvloers</p> <p>Plan 1.11: Woning plan</p>

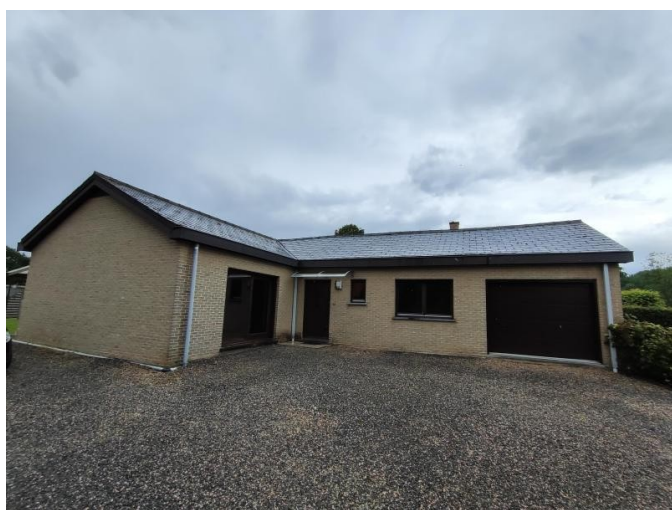
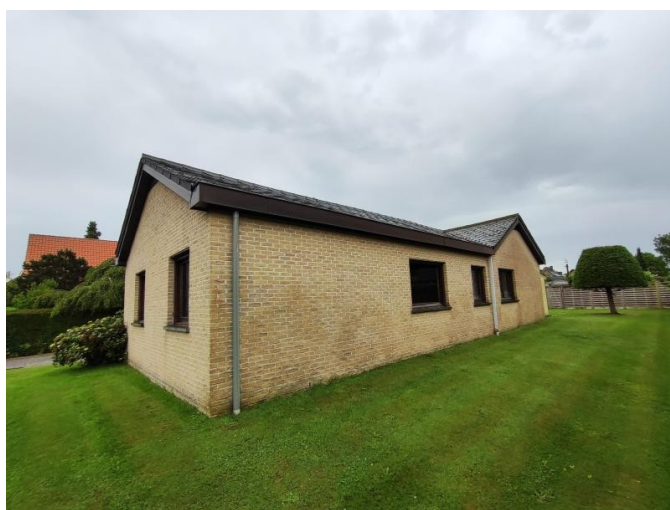
### Fiche 25: Rookgaskanalen (niet aanwezig)

Beschrijving	Notitie	Terug te vinden op plannen
Fiche 24: Liftinfrastructuur (niet aanwezig)	Liftinfrastructuur (niet aanwezig) in het inspectie gebied.	Plan 1.4: Gelijkvloers
Fiche 25: Rookgaskanalen (niet aanwezig)	Rookgaskanalen niet aanwezig in het inspectie gebied. Geen chauffageketel of kachel aanwezig in de woning, enkel een boiler en elektrische verwarming.	Plan 1.11: Woning plan
Fiche 26: Chauffageketel (niet aanwezig)	Chauffageketel niet aanwezig in het inspectie gebied. Enkel een boiler in de berging, de woning wordt elektrisch verwarmd.	Plan 1.4: Gelijkvloers
Fiche 27: Leidingisolatie (niet aanwezig)	Leidingisolatie niet aanwezig in het inspectie gebied. Tevens is er geen chauffageketel aanwezig in de woning, enkel een boiler en elektrische verwarming.	Plan 1.4: Gelijkvloers
Fiche 28: Overdekt terras: geen onderdak aanwezig	Geen onderdak aanwezig op het overdekt terras, langs de onderkant rechtstreeks zicht op de kunststof polycarbonaat platen.	Plan 1.11: Woning plan
