Asbestinventarisatetest

Attenrodestraat 15, 3380 Glabbeek

Attestnummer : 20260603-000249.000

Uitgegeven op : 03.06.2026

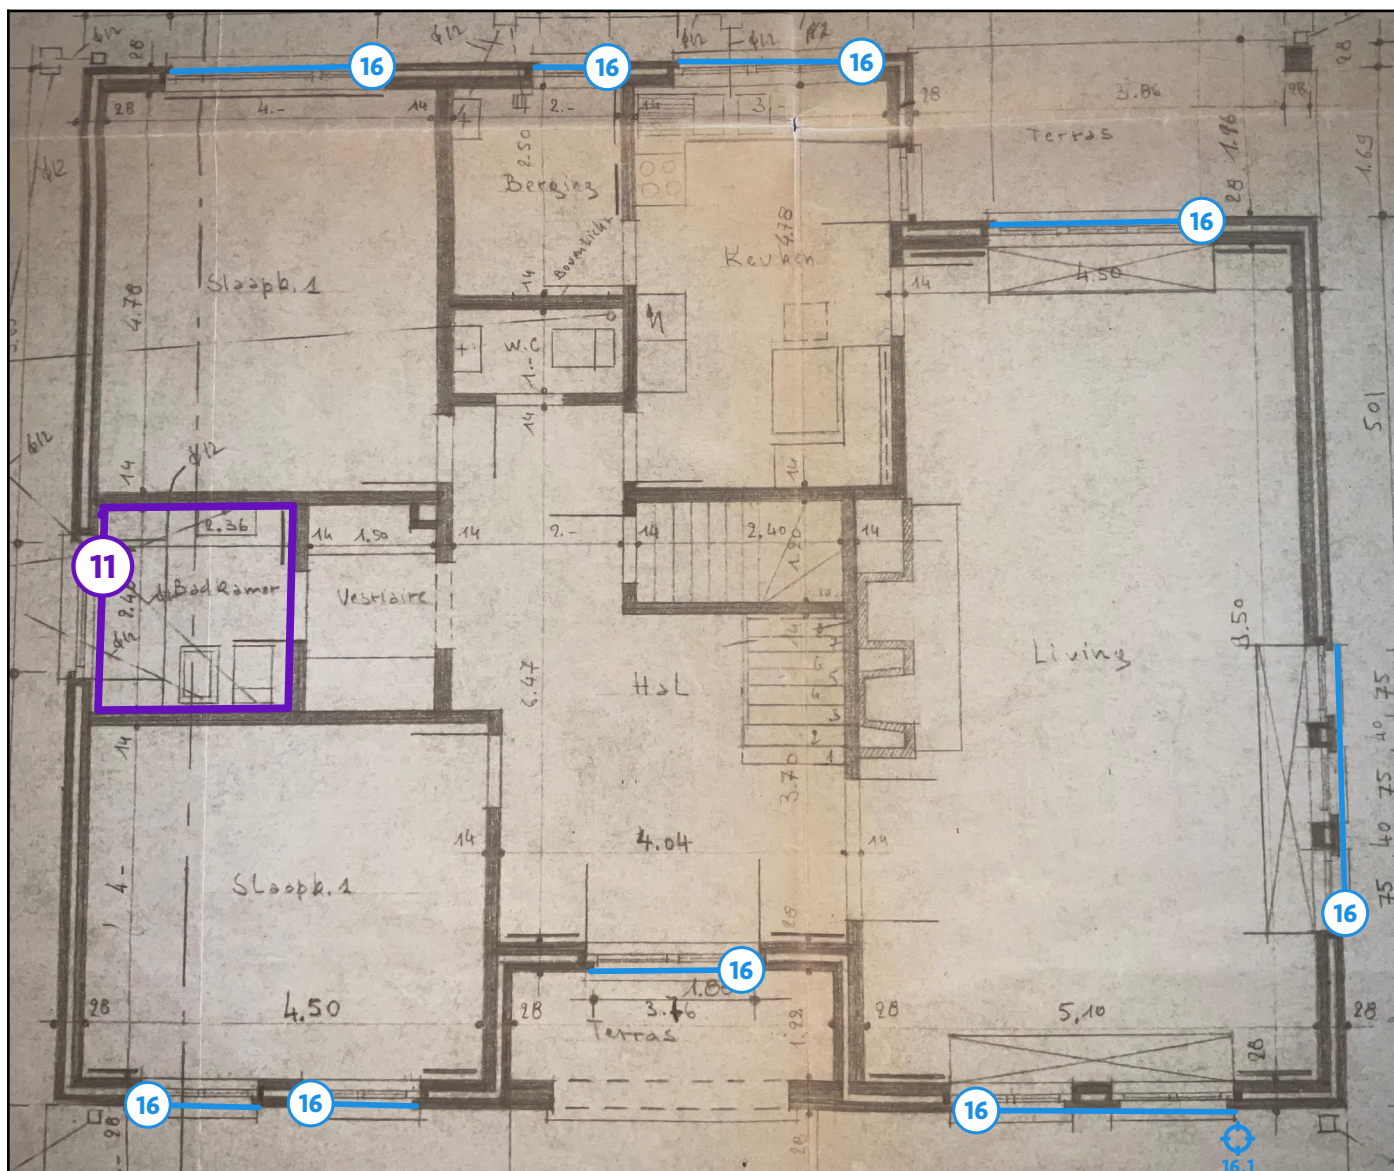
Plan 1.1: Gelijkvloers - lijmlaag - mastiek

Beschrijving	Type	Actie
11. Faiencetegels (lijm)	Advies	-
16. Mastiek	Geen asbest	-
16.1 Code: Mn5 mastiek	Puntmonster	-

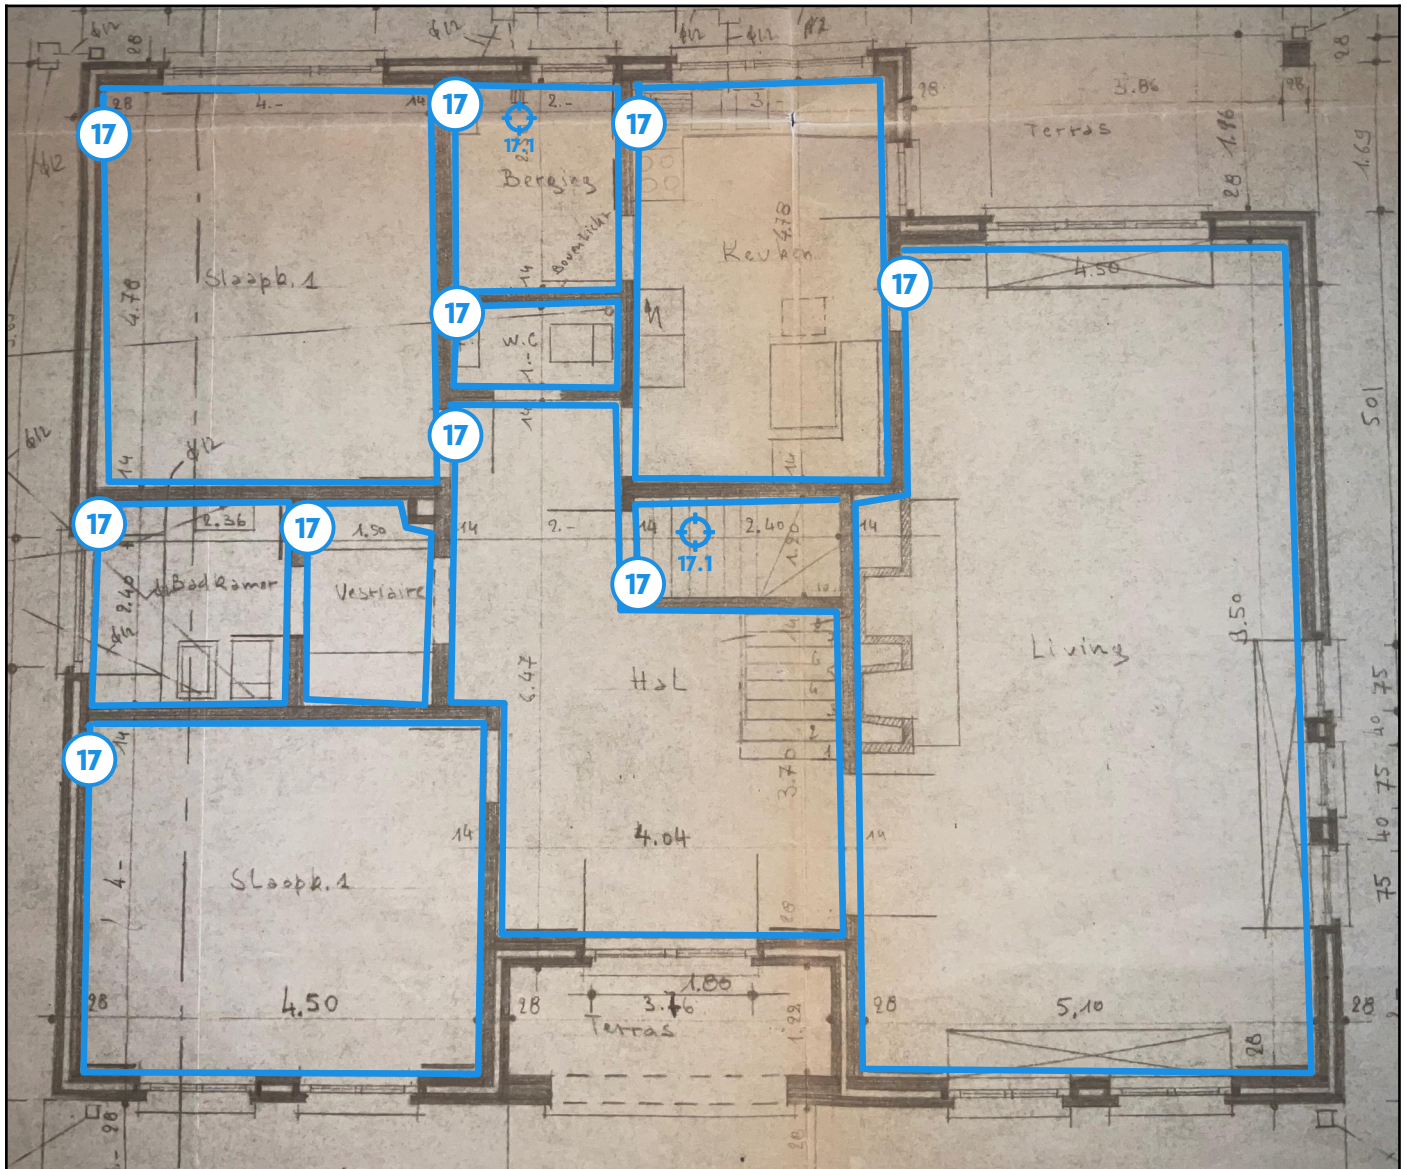
Plan 1.2: Gelijkvloers - afwerking wanden

Beschrijving	Type	Actie
17. Pleisterwerk wanden	Geen asbest	-
17.1 Code: Mn1 pleister wanden	Mengmonster	-

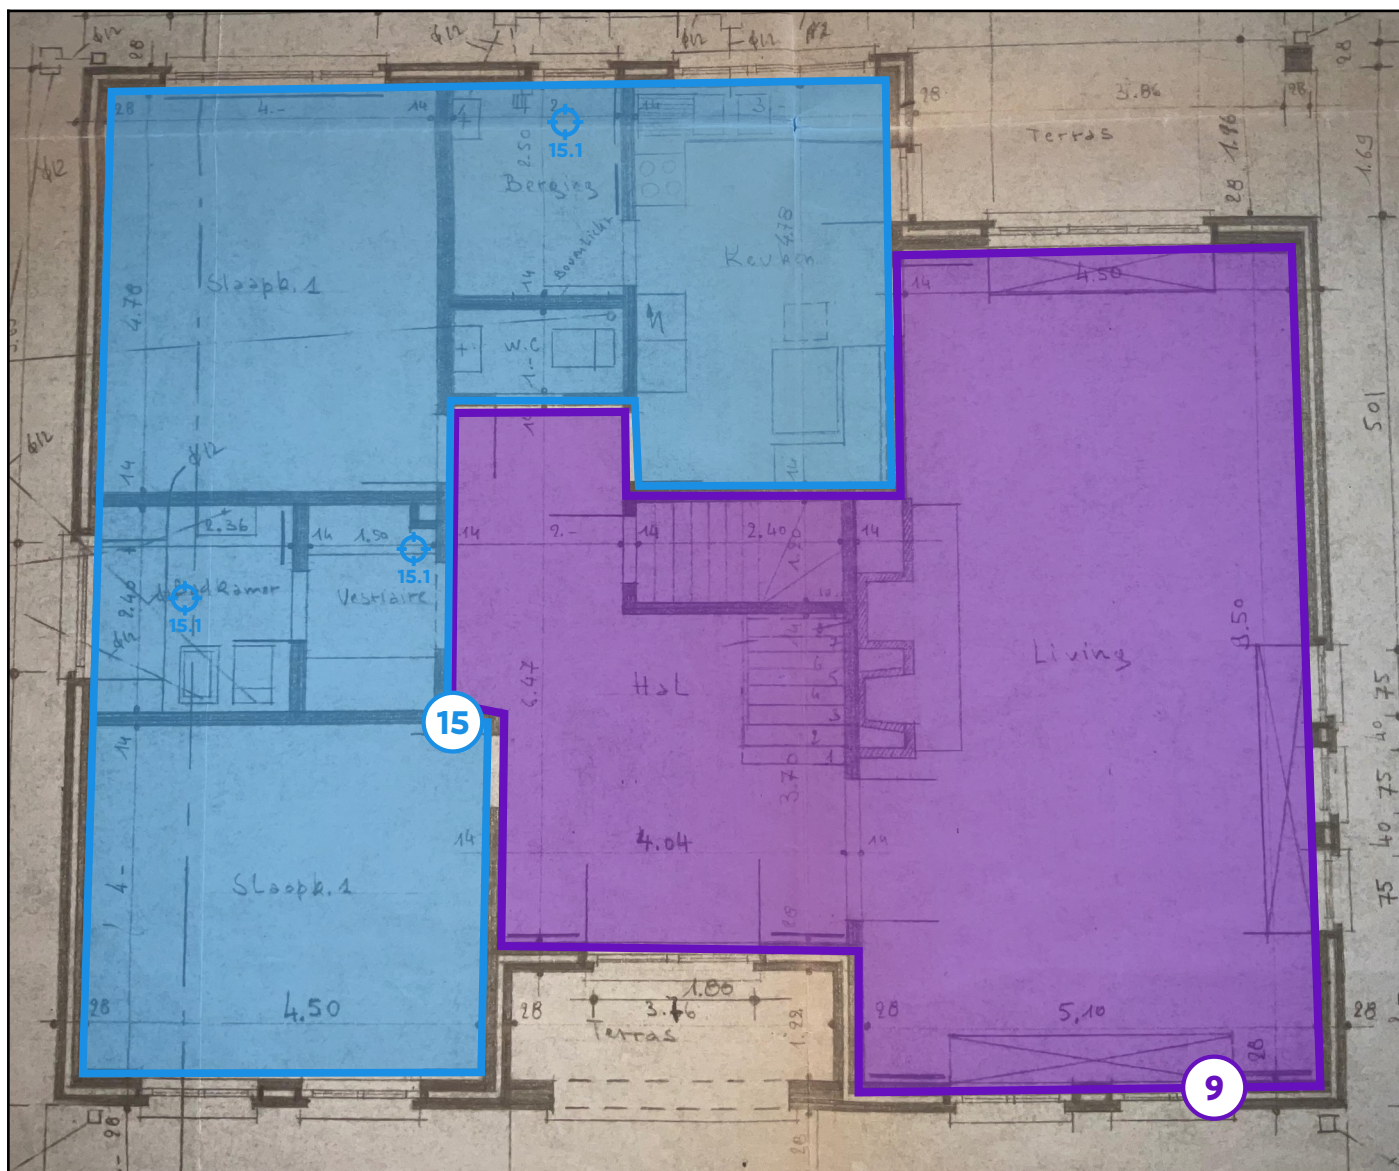
Plan 1.3: Gelijkvloers - afwerking plafonds

Beschrijving	Type	Actie
9. Houten/kunststof wanden & plafonds	Advies	-
15. Pleisterwerk plafonds	Geen asbest	-
15.1 Code: Mn2 pleister plafond	Mengmonster	-

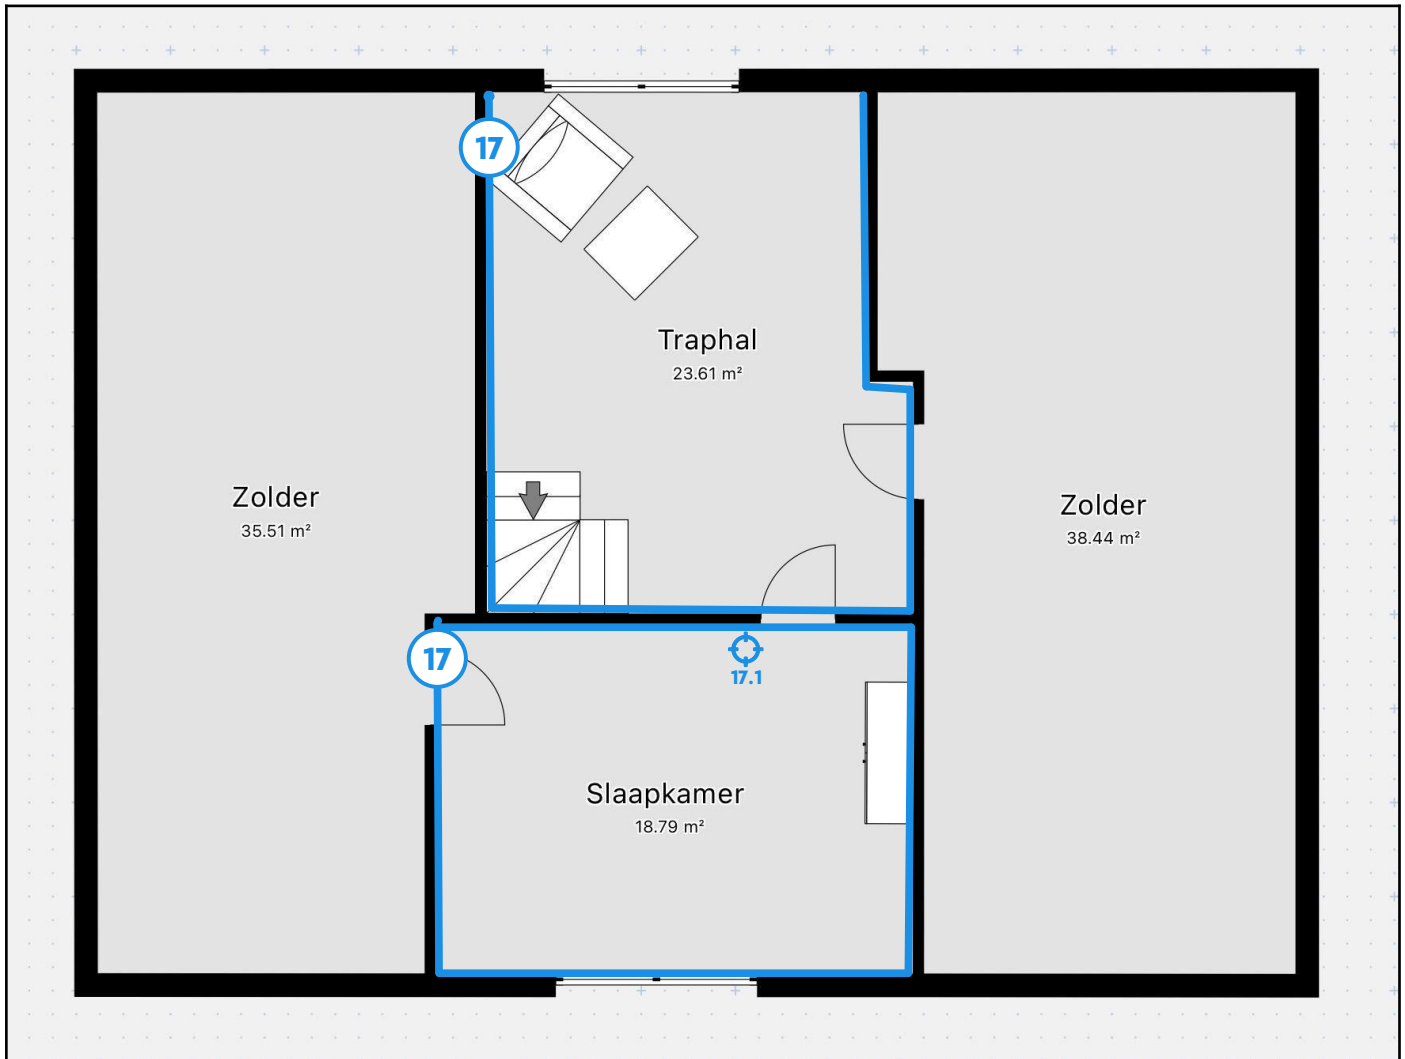
Plan 1.5: Verdiep - afwerking wanden

Beschrijving	Type	Actie
17. Pleisterwerk wanden	Geen asbest	-
17.1 Code: Mn1 pleister wanden	Mengmonster	-

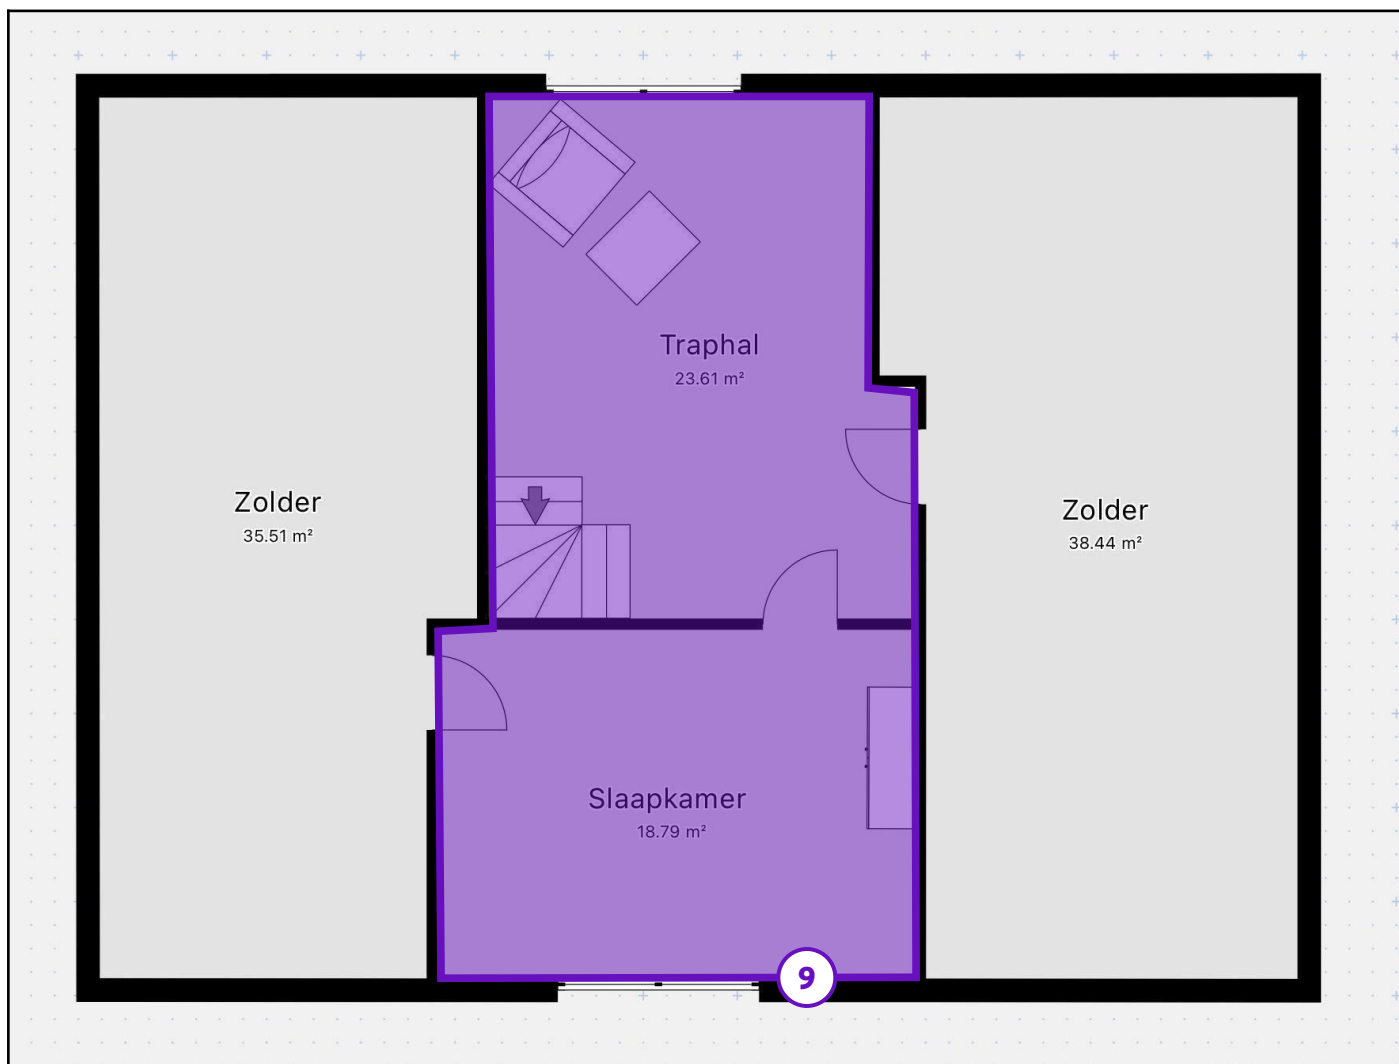
Plan 1.6: Verdiep - afwerking plafonds

Beschrijving	Type	Actie
9. Houten/kunststof wanden & plafonds	Advies	-

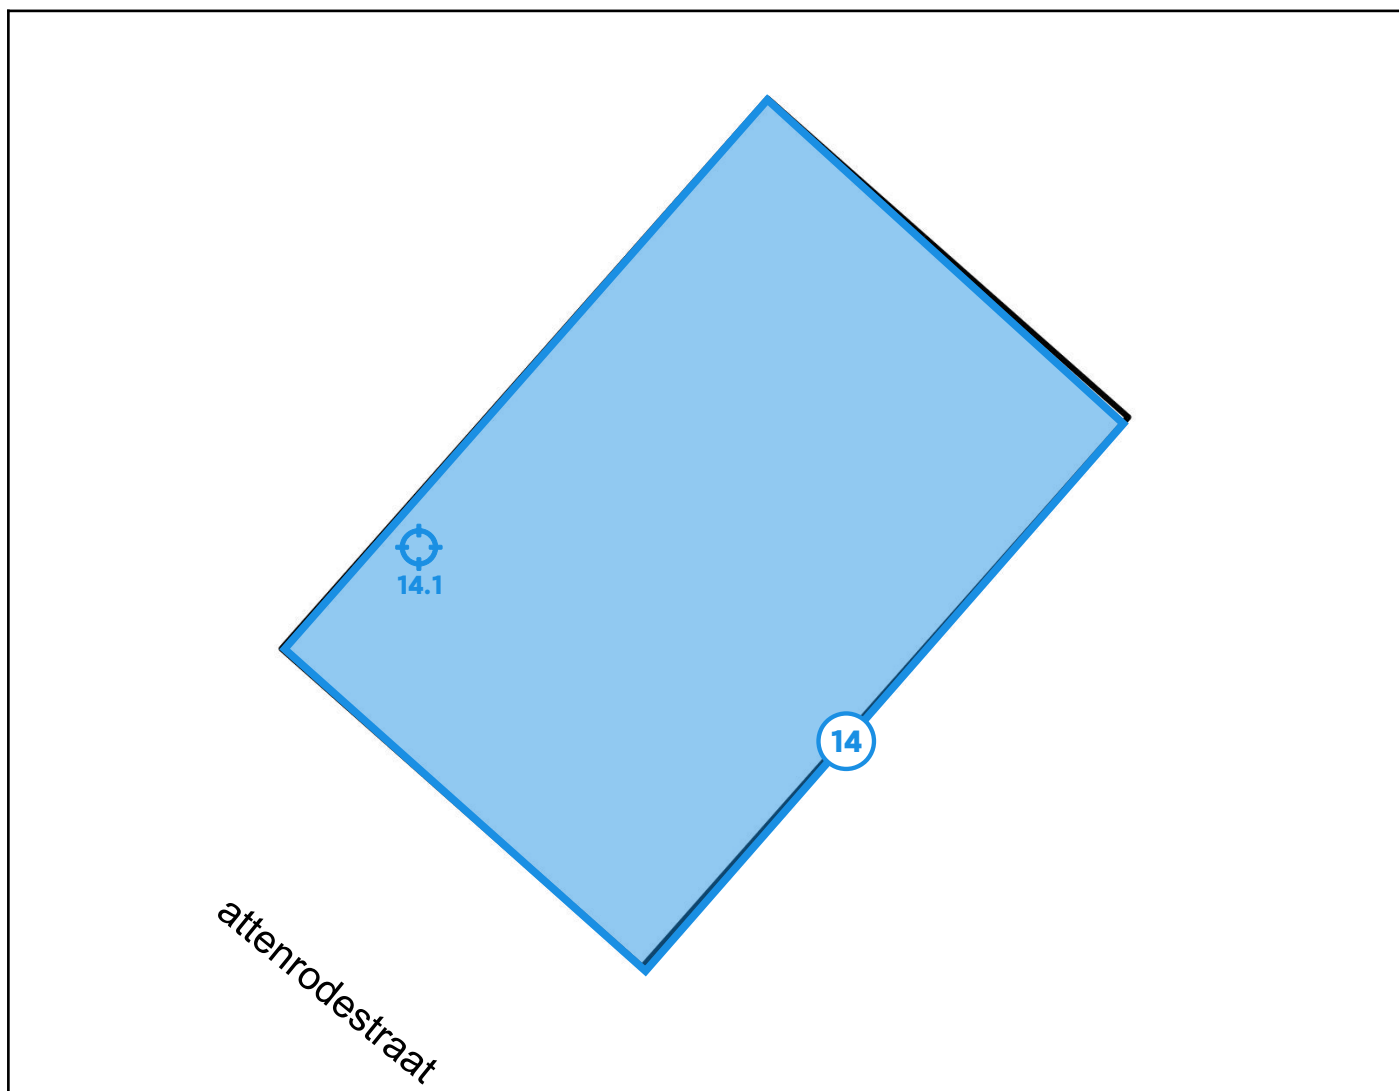
Plan 4.1: Tuinhuis - golfplaten bitume

Beschrijving	Type	Actie
14. bitumineuze golfplaten (tuinhuis)	Geen asbest	-
14.1 Code: Mn7 golfplaten bitume	Puntmonster	-

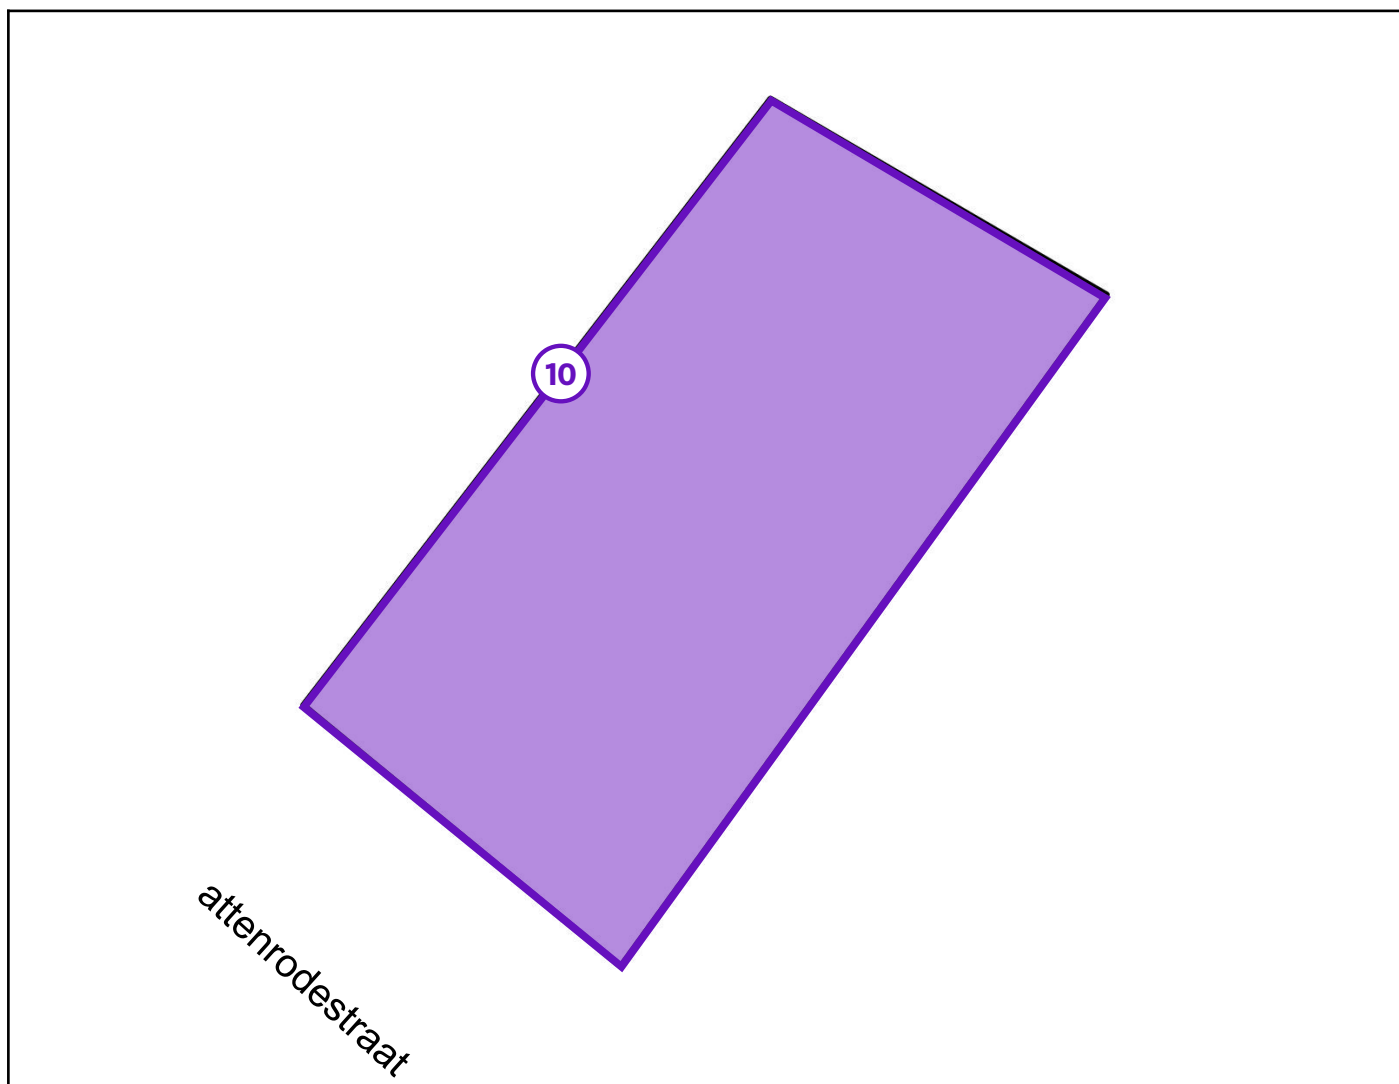
Plan 5.1: Kippenhok - pvc golfplaten

Beschrijving	Type	Actie
10. Pvc golfplaten	Advies	-

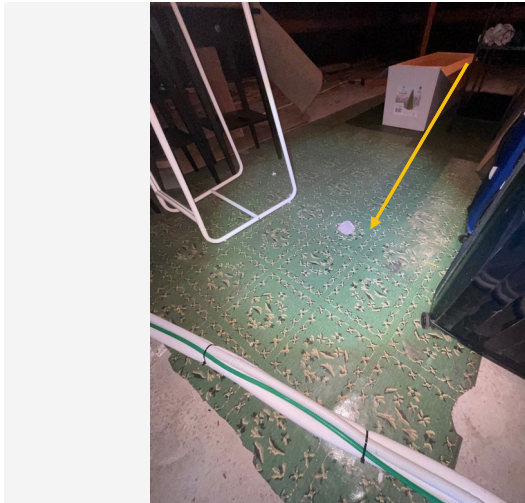
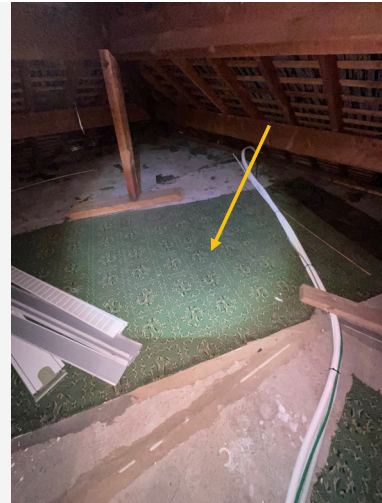
Informatie over een niet-asbestverdacht materiaal

De asbestdeskundige beoordeelt het materiaal als niet-asbestverdacht.

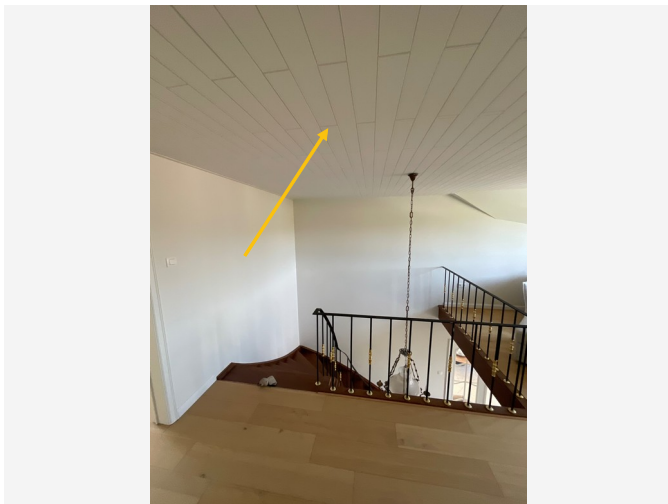
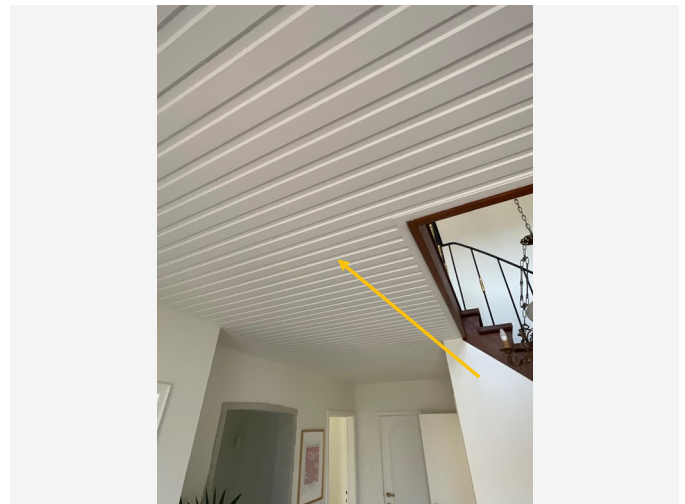
Informatie over een niet-asbestverdacht materiaal

Basis voor advies	De asbestdeskundige beoordeelt het materiaal als niet-asbestverdacht.
-------------------	---

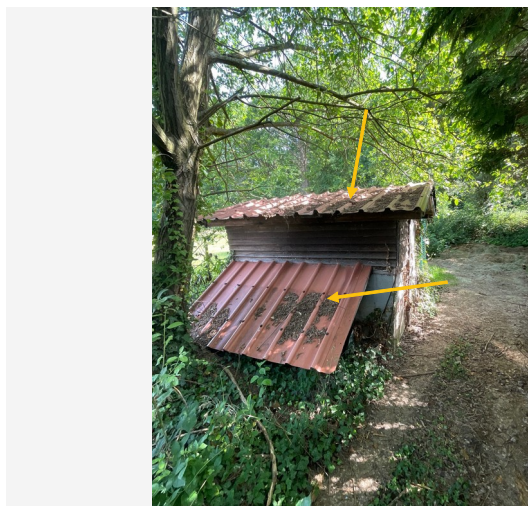
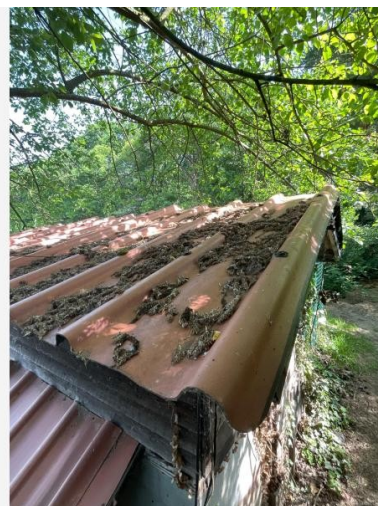
Informatie over een niet-asbestverdacht materiaal

Basis voor advies	De asbestdeskundige beoordeelt het materiaal als niet-asbestverdacht.
--------------------------	---

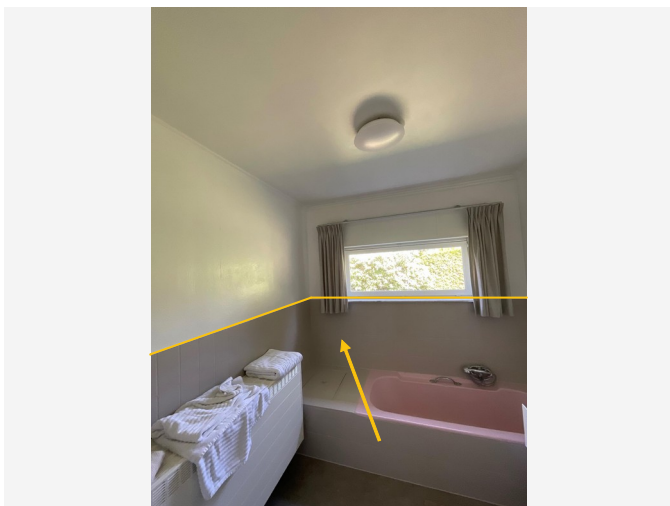
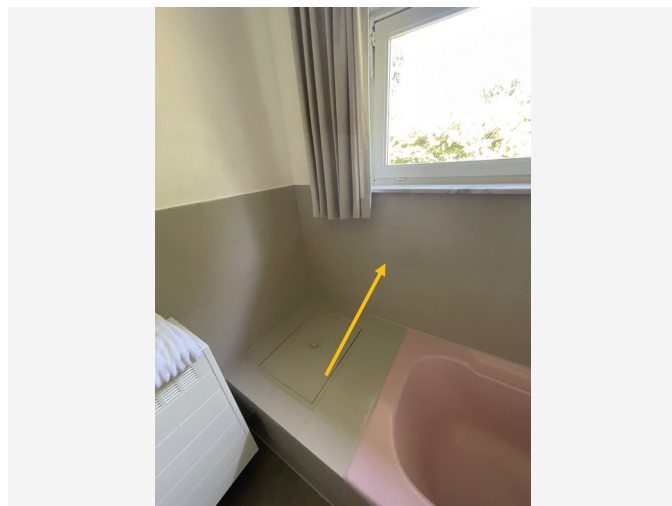
Informatie over een materiaal dat de asbestdeskundige niet kan waarnemen of vaststellen

Basis voor advies	Beoordeling op basis van expertise, zonder een vaststelling door de asbestdeskundige.
-------------------	---

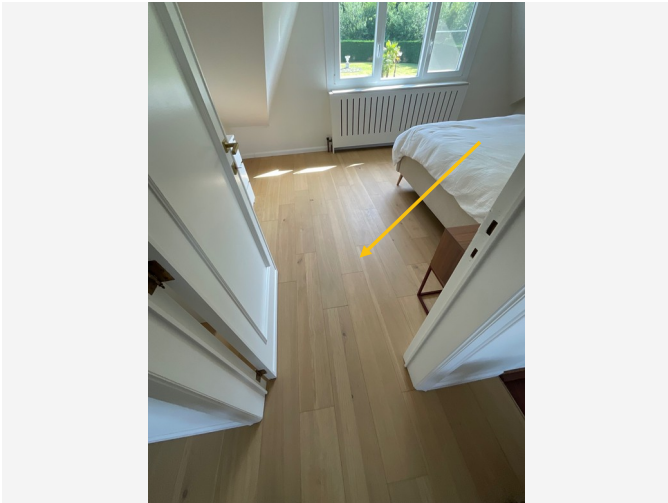
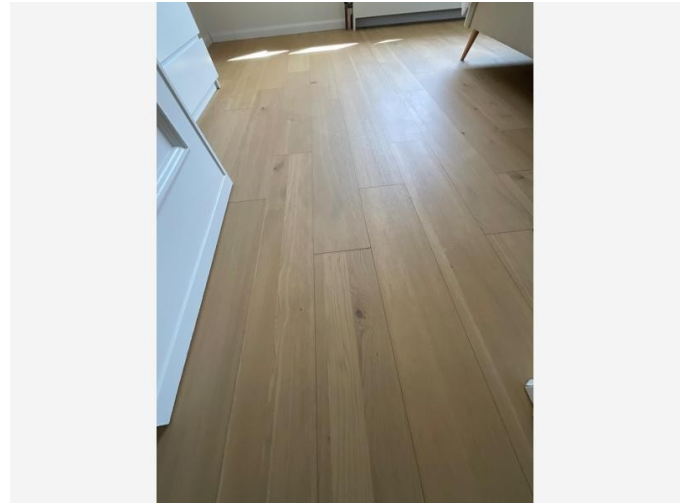
Informatie over een materiaal dat de asbestdeskundige niet kan waarnemen of vaststellen

Basis voor advies	Beoordeling op basis van expertise, zonder een vaststelling door de asbestdeskundige.
-------------------	---

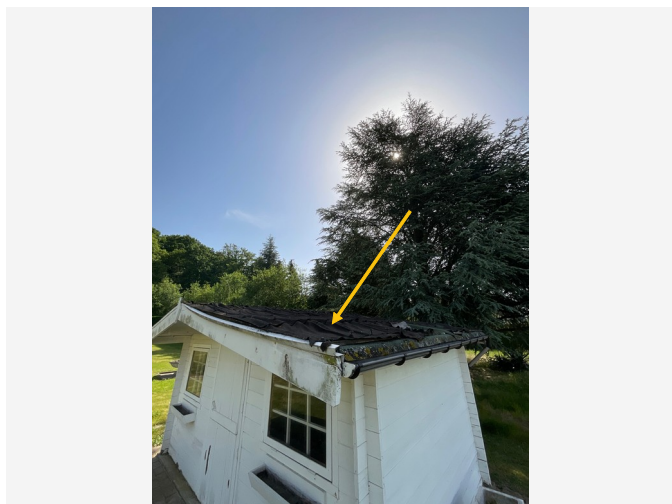
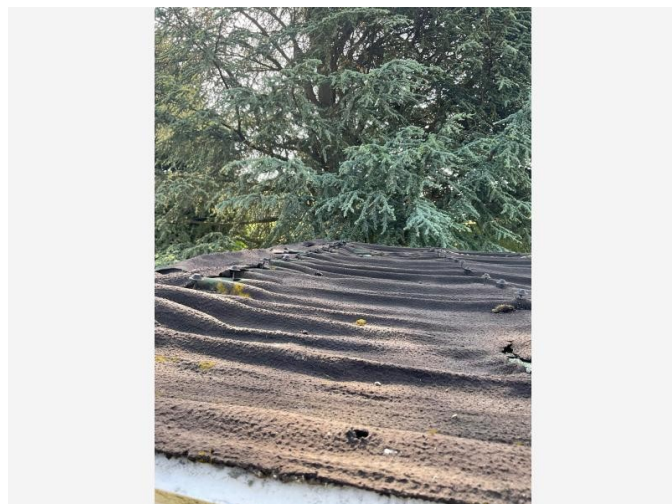
Fiche 14: bitumineuze golfplaten (tuinhuis)

Geen asbest

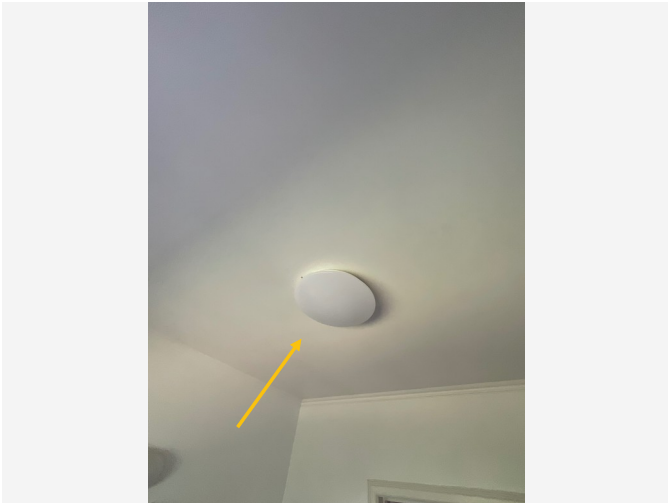
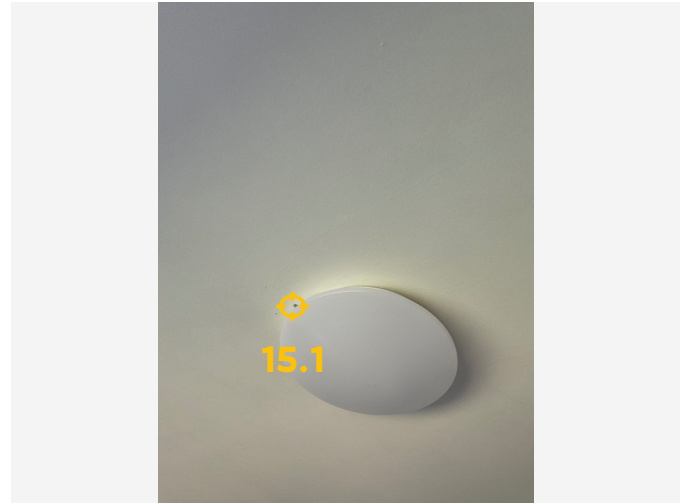
Fiche 15: Pleisterwerk plafonds

Geen asbest

Beschrijving	Pleisterwerk plafonds
Omgeving	Binnen
Primaire drager	Plafond
Bindmiddel van materiaal	Gips - kalk
Gebondenheid op basis van bindmiddel	Niet-hechtgebonden
Hoeveelheid (oppervlakte - dikte - aantal)	• 200,00 m ² - 1,00 cm - 1 stuk
Totaal volume	2,00 m ³
Identificatiemethode	Een monstername door de asbestdeskundige met laboanalyse door een asbestlabo.
Destructieve handeling voor identificatie	Nee
Opmerking	<p>De hoeveelheid is een zo nauwkeurig mogelijke opmeting. Hieraan kunnen evenwel geen rechten worden ontleend.</p> <p>Het pleisterwerk van wanden en/of plafonds werd volgens de richtlijnen van het inspectieprotocol bemonsterd. Gezien het om een in situ vervaardigde toepassing gaat wordt er niet uitgesloten dat de samenstelling op andere plaatsen in de constructie afwijkt van hetgeen werd bemonsterd. Waar mogelijk, wordt staalname uitgevoerd conform het inspectieprotocol: in een droge ruimte zoals een slaapkamer, in een natte ruimte zoals een keuken of badkamer, in een traphal en in een stookruimte.</p> <p>Staalname:</p> <ul style="list-style-type: none"> -berging -vestiere -badkamer -geen pleister aanwezig in traphal en stooklokaal

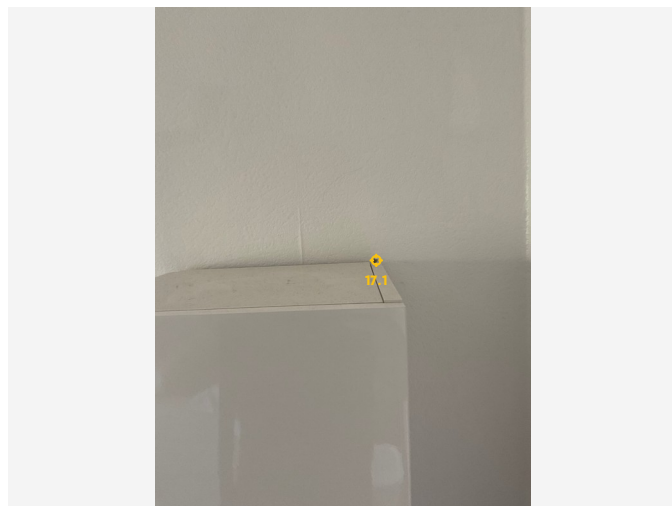
Detailfoto

Geen asbest

Beschrijving	Pleisterwerk wanden
Omgeving	Binnen
Primaire drager	Binnenwand
Bindmiddel van materiaal	Gips - kalk
Gebondenheid op basis van bindmiddel	Niet-hechtgebonden
Hoeveelheid (oppervlakte - dikte - aantal)	• 300,00 m ² - 1,00 cm - 1 stuk
Totaal volume	3,00 m ³
Identificatiemethode	Een monstername door de asbestdeskundige met laboanalyse door een asbestlabo.
Destructieve handeling voor identificatie	Nee
Opmerking	<p>De hoeveelheid is een zo nauwkeurig mogelijke opmeting. Hieraan kunnen evenwel geen rechten worden ontleend.</p> <p>Het pleisterwerk van wanden en/of plafonds werd volgens de richtlijnen van het inspectieprotocol bemonsterd. Gezien het om een in situ vervaardigde toepassing gaat wordt er niet uitgesloten dat de samenstelling op andere plaatsen in de constructie afwijkt van hetgeen werd bemonsterd. Waar mogelijk, wordt staalname uitgevoerd conform het inspectieprotocol: in een droge ruimte zoals een slaapkamer, in een natte ruimte zoals een keuken of badkamer, in een traphal en in een stookruimte.</p> <p>Staalname:</p> <ul style="list-style-type: none"> -berging -traphal -slaapkamer -geen pleister aanwezig in stooklokaal

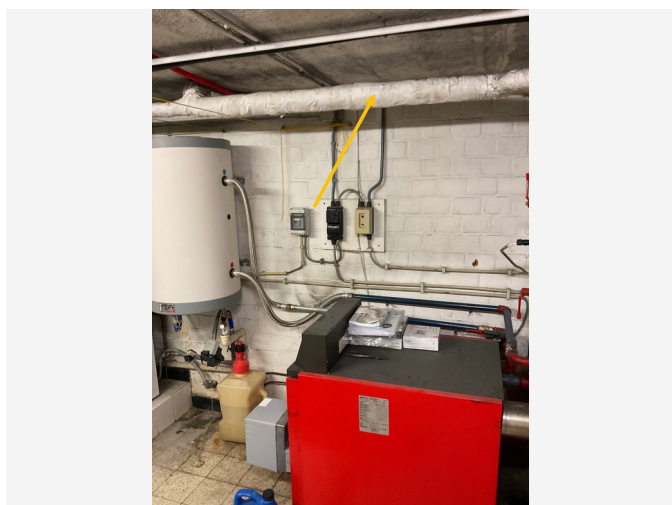
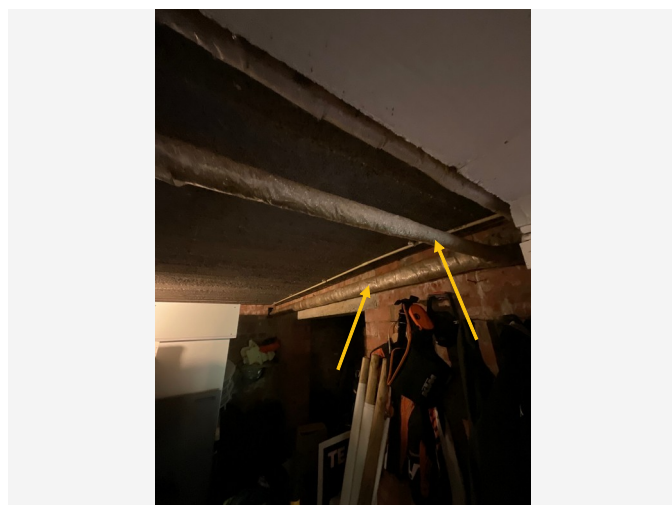
Beschrijving	Notitie	Terug te vinden op plannen
Fiche 18: Leidingisolatie (niet verdacht)	De leidingisolatie is niet-asbestverdacht.	-

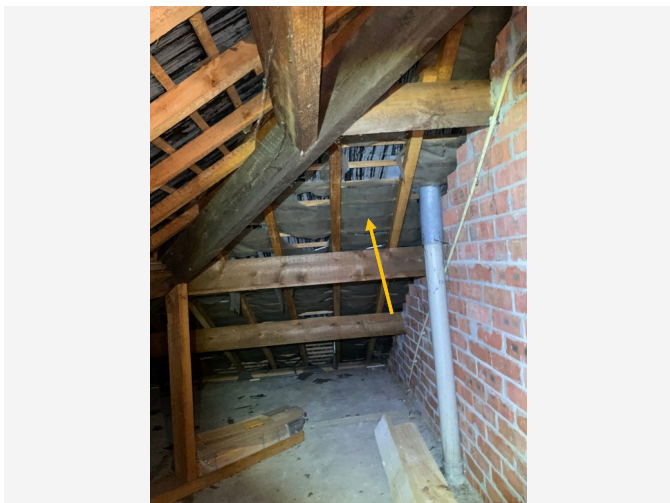
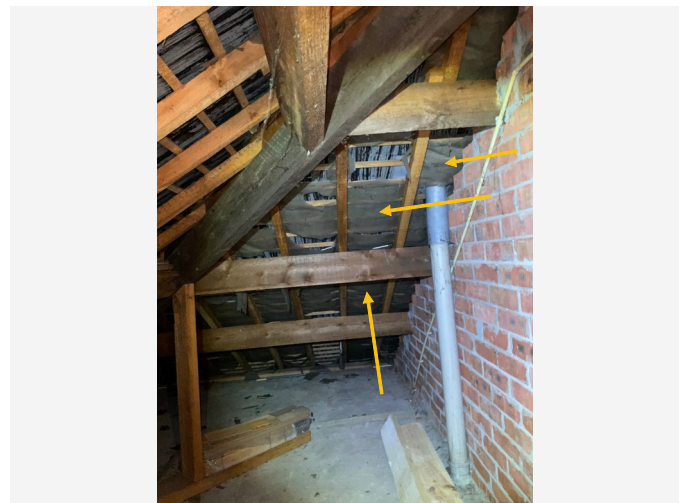
Beschrijving	Notitie	Terug te vinden op plannen
Fiche 20: Liftinfrastructuur (niet aanwezig)	Er is geen liftinfrastructuur aanwezig op de inspectielocatie.	-
Fiche 21: Geen asbestverdacht onderdak aangetroffen	Er werd geen asbestverdacht onderdak aangetroffen. Dit betekent niet dat er geen onderdak aanwezig kan zijn op plaatsen die niet gecontroleerd werden. Bij werken, laat een eventueel aangetroffen onderdak controleren op aanwezigheid van asbest.	-
