# Asbestinventarisatetest

Chaamseweg 20A, 2328 Hoogstraten

Attestnummer : **20250528-000258.000**

Uitgegeven op : **28.05.2025**

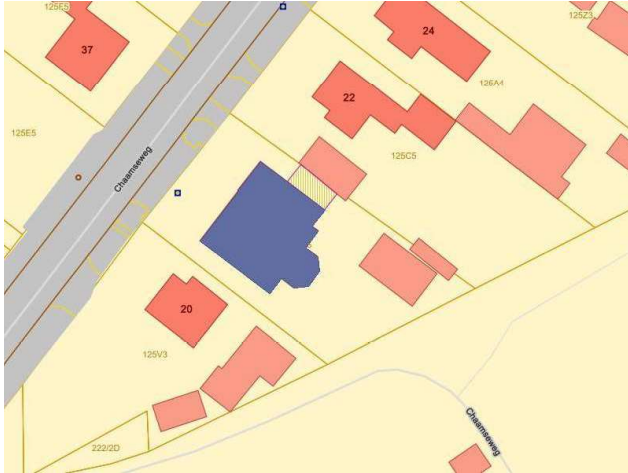
## Zone 1: Hoofdgebouw

Tijdens de inspectie vastgesteld:

- 0 Asbestmaterialen
- 0 Beperkingen
- 1 Uitsluiting
- 0 Roerende goederen
- 0 Puin, steenslag, (water)bodem
- 1 Advies
- 3 Geen asbest

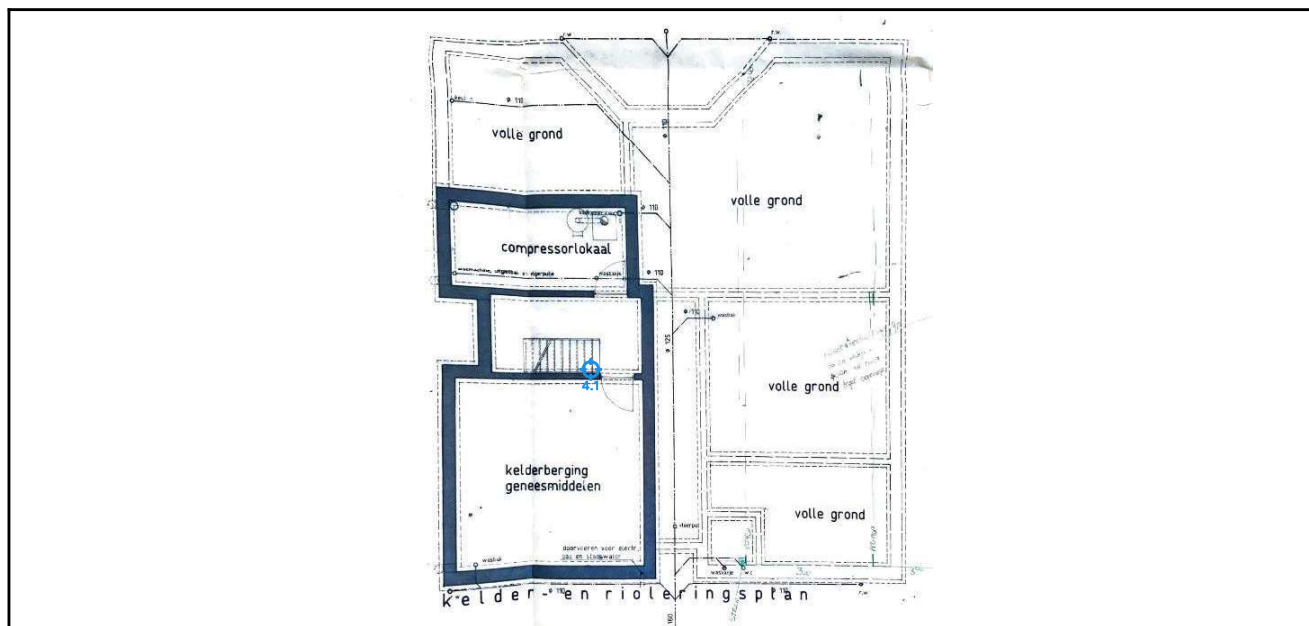
## Plan 1.1: kelder

Beschrijving	Type	Actie
4. Pleisterwerk muren (hoeveelheden)	Geen asbest	-
4.1 Code: MM1	Mengmonster	-

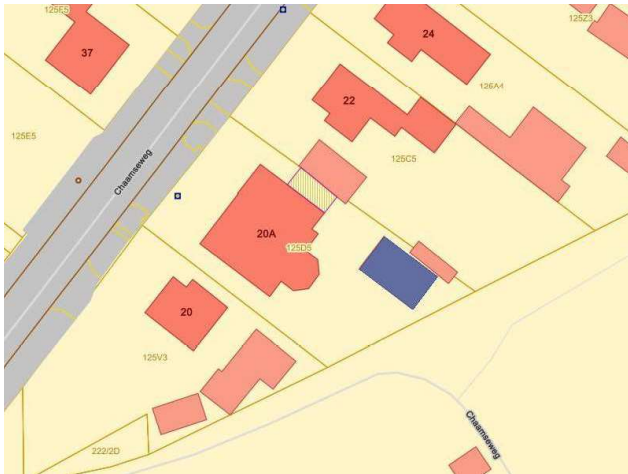
## Zone 2: Bijgebouw

Tijdens de inspectie vastgesteld:

- 0 Asbestmaterialen
- 0 Beperkingen
- 0 Uitsluitingen
- 0 Roerende goederen
- 0 Puin, steenslag, (water)bodem
- 0 Adviezen
- 0 Geen asbest

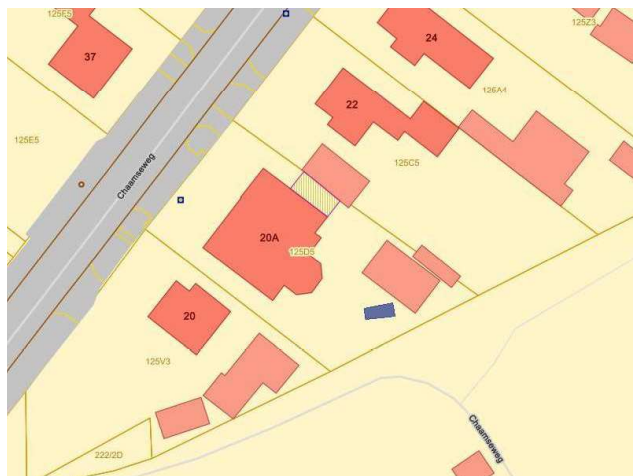
## Zone 4: Constructie

Tijdens de inspectie vastgesteld:

- 0 Asbestmaterialen
- 0 Beperkingen
- 0 Uitsluitingen
- 0 Roerende goederen
- 0 Puin, steenslag, (water)bodem
- 0 Adviezen
- 0 Geen asbest
