# Asbestinventarisatetest

Quellinstraat 43/202, 2018 Antwerpen

Attestnummer : **20240605-000042.000**

Uitgegeven op : **05.06.2024**

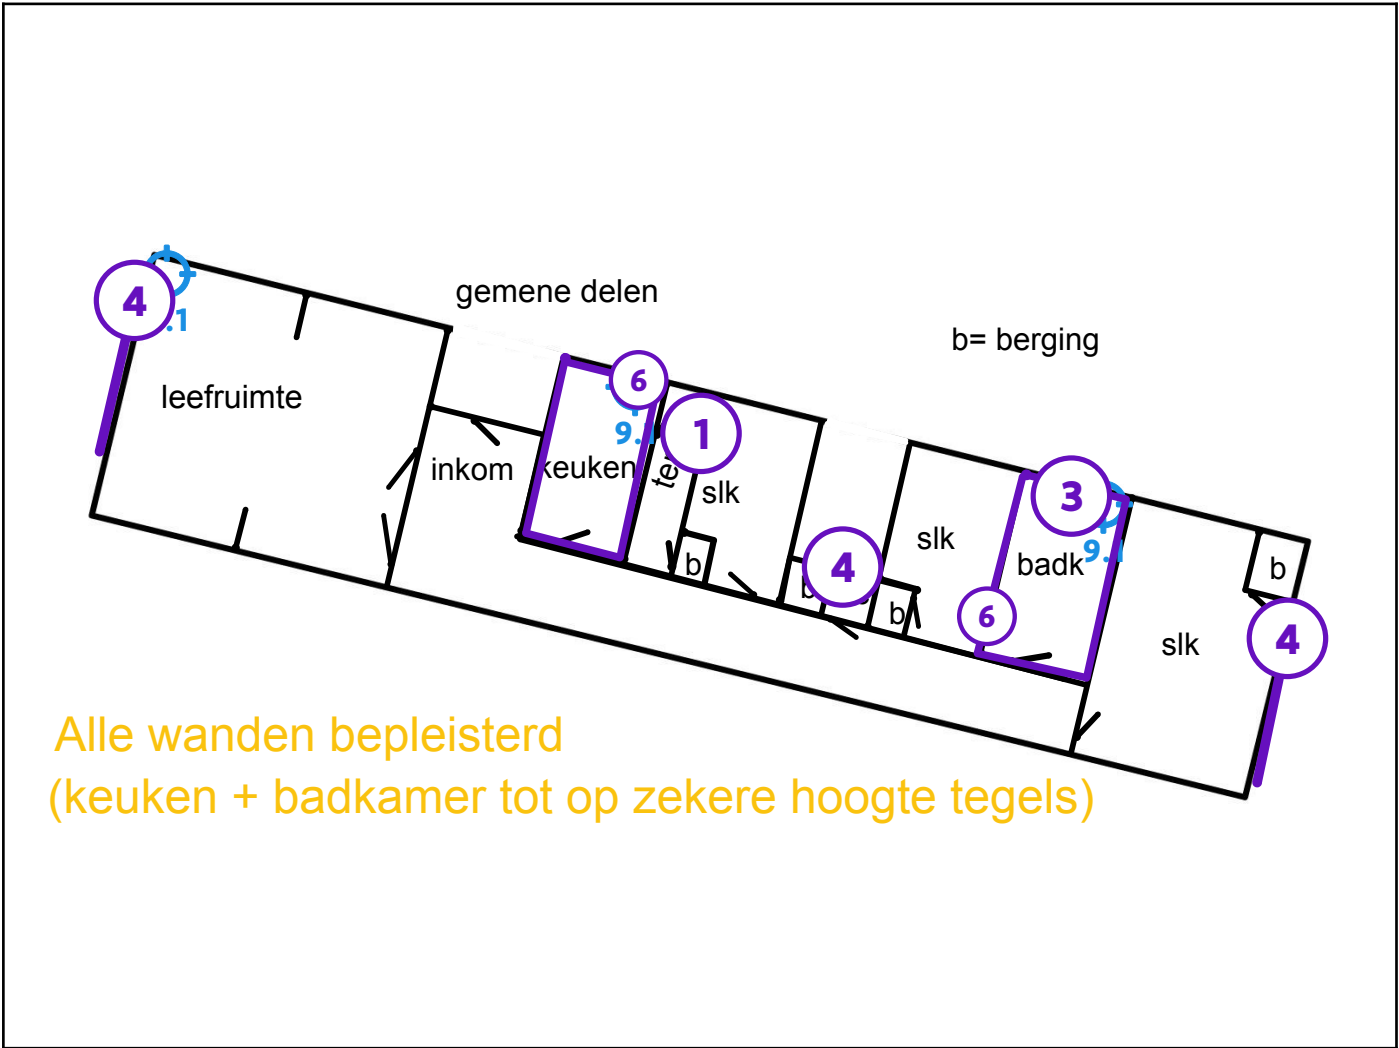
# Plan 1.1: Appartement wanden + varia

| Beschrijving | Type | Actie |
|---|---|---|
| 9.1 Code: 1 | Mengmonster | - |

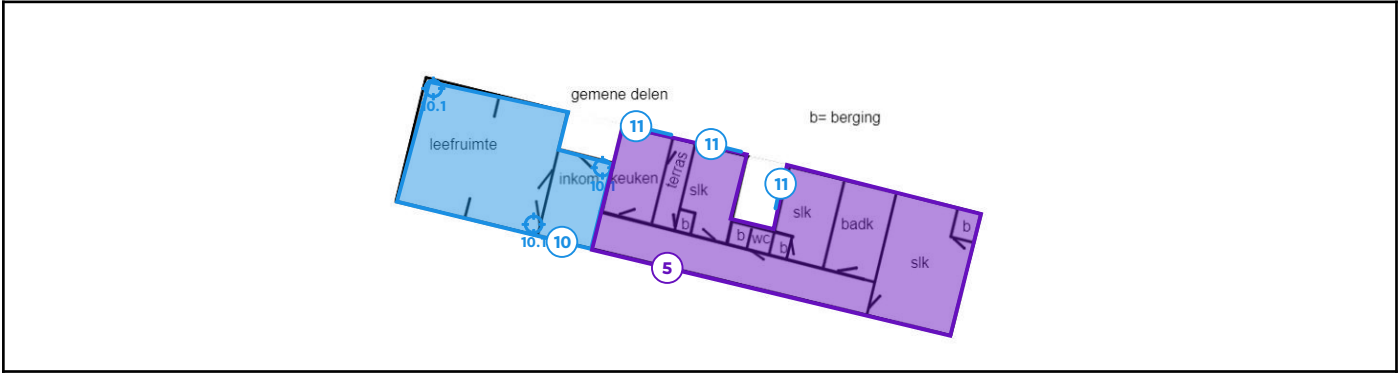
# Plan 1.2: Appartement plafonds + stopverf

| Beschrijving | Type | Actie |
|---|---|---|
| 11. Stopverf houten ramen | Geen asbest | - |

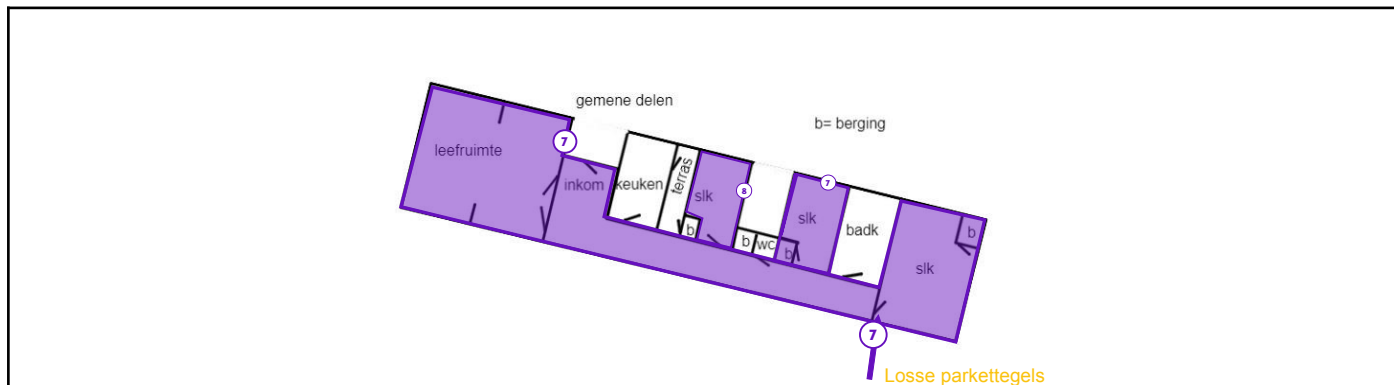
## Plan 1.3: Appartement vloeren

| Beschrijving | Type | Actie |
|---|---|---|
| 8. Blauwe vinyl slaapkamer ok | Advies | - |
