Asbestinventarisatetest

Kappellestraat 27, 1540 Pajottegem

Attestnummer : 20260526-000290.000

Niet-asbestveilig

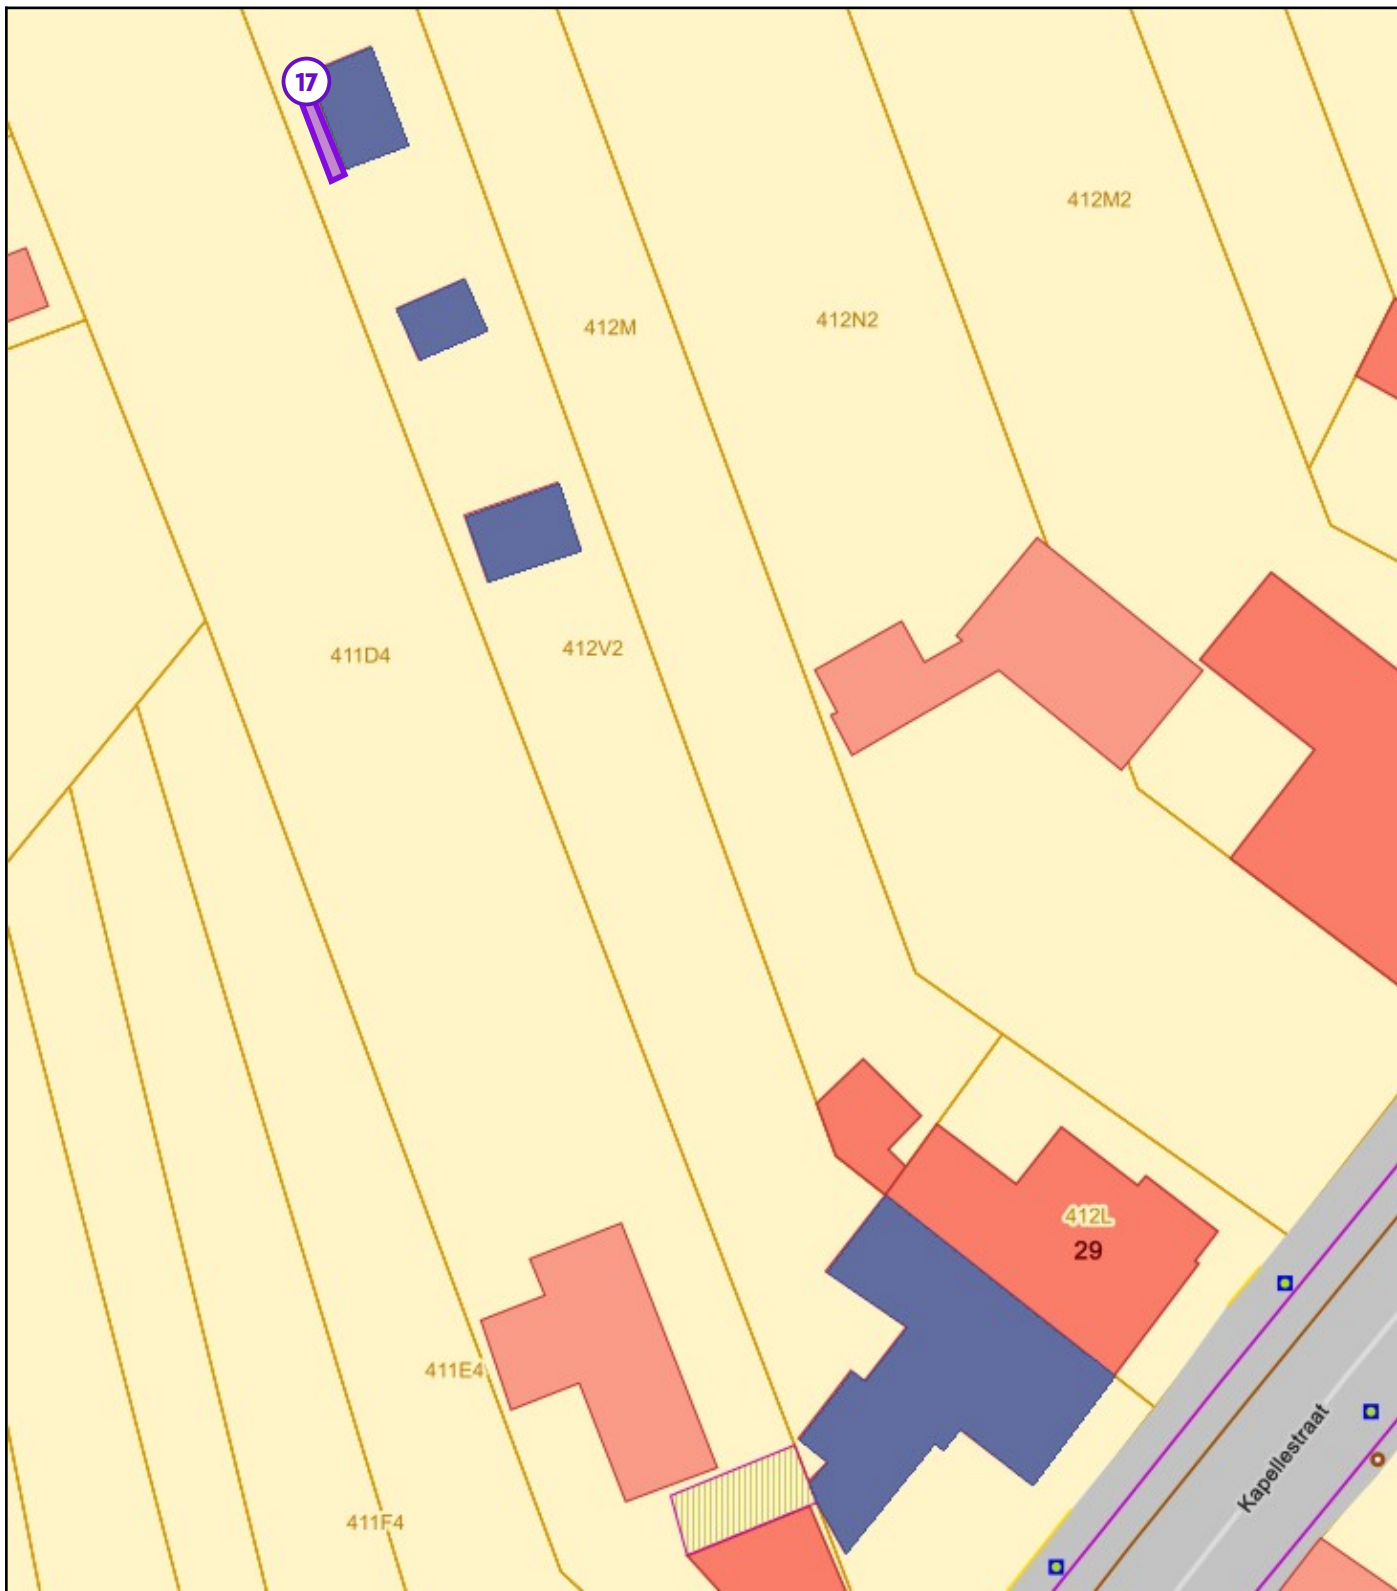
Plan 5.1: Afdruiptzones/afvloeizones

17. Afdruipzone golfplaten in vezelcement - Kippenhok	Afdruipzone/afvloeizone	-
--	-------------------------	---

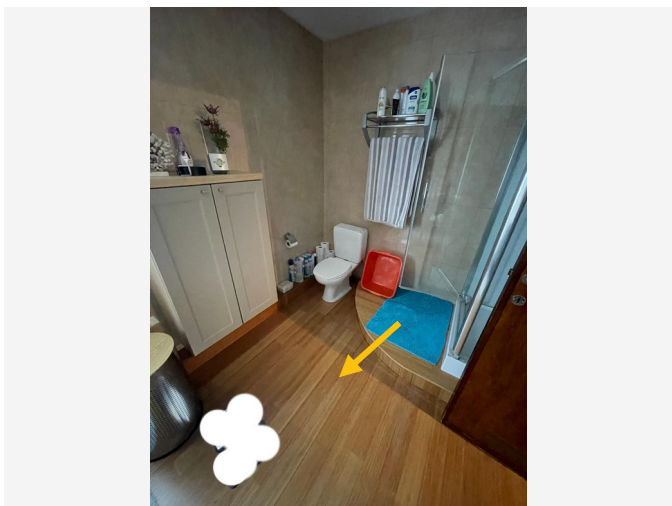
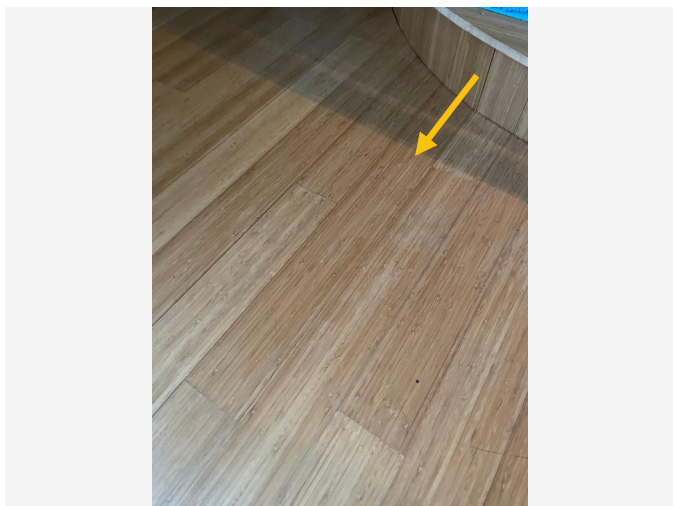
Informatie over een niet-asbestverdacht materiaal

Basis voor advies	De asbestdeskundige beoordeelt het materiaal als niet-asbestverdacht.
Primaire drager	Vloer

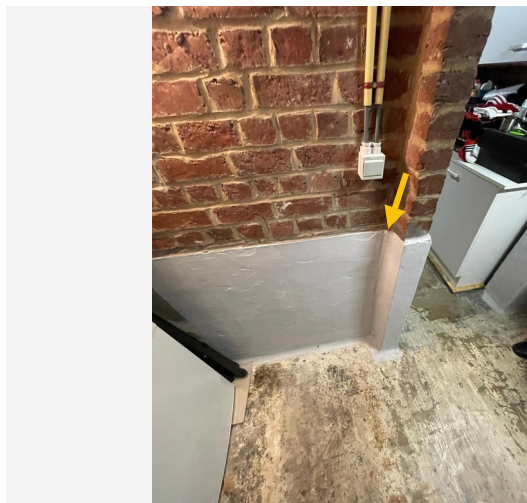
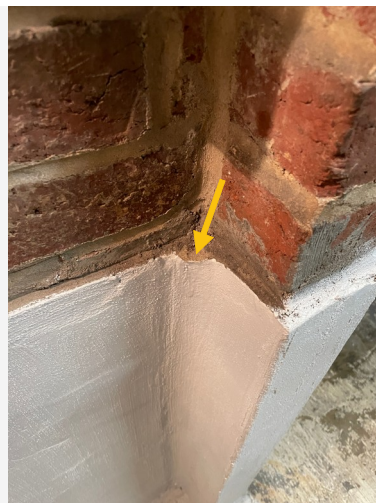
Beschrijving	Bezetting/smeerlaag in cement - Kelder - VD -1
Omgeving	Binnen
Primaire drager	Binnenwand
Bindmiddel van materiaal	Cement
Gebondenheid op basis van bindmiddel	Hecht
Hoeveelheid (gewicht - aantal)	<ul style="list-style-type: none">• 1.000,00 kg - 1 stuk
Totaal gewicht	1.000,00 kg
Identificatiemethode	Een monstername door de asbestdeskundige met laboanalyse door een asbestlabo.
Destructieve handeling voor identificatie	Nee
Opmerking	De hoeveelheid is een zo nauwkeurig mogelijke opmeting, waar evenwel kleine afwijkingen op mogelijk zijn.

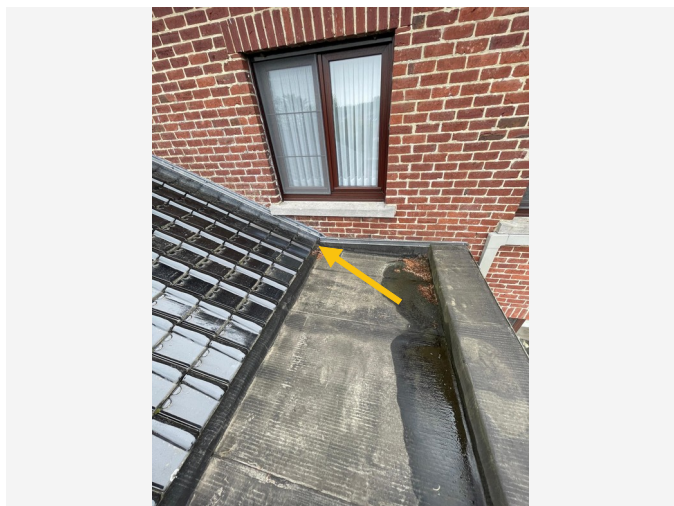
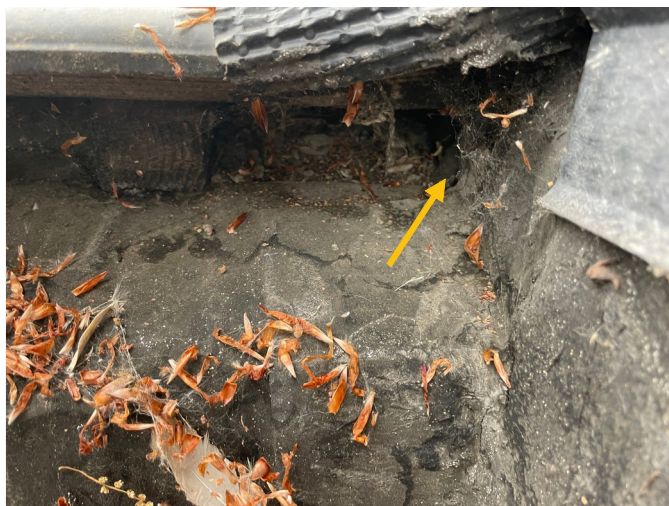
Beschrijving	Roofing plat dak - Woning
Omgeving	Buiten
Primaire drager	Plat dak
Bindmiddel van materiaal	Bitumen (roofing, teer, asfalt)
Gebondenheid op basis van bindmiddel	Hecht
Hoeveelheid (oppervlakte - aantal)	• 10,00 m ² - 1 stuk
Totale oppervlakte	10,00 m ²
Identificatiemethode	Een monstername door de asbestdeskundige met laboanalyse door een asbestlabo.
Destructieve handeling voor identificatie	Nee
Opmerking	De hoeveelheid is een zo nauwkeurig mogelijke opmeting, waar evenwel kleine afwijkingen op mogelijk zijn. Controle en staalname van eventuele onderliggende lagen is enkel mogelijk mits uitbreiding naar een aanvullend destructief onderzoek.

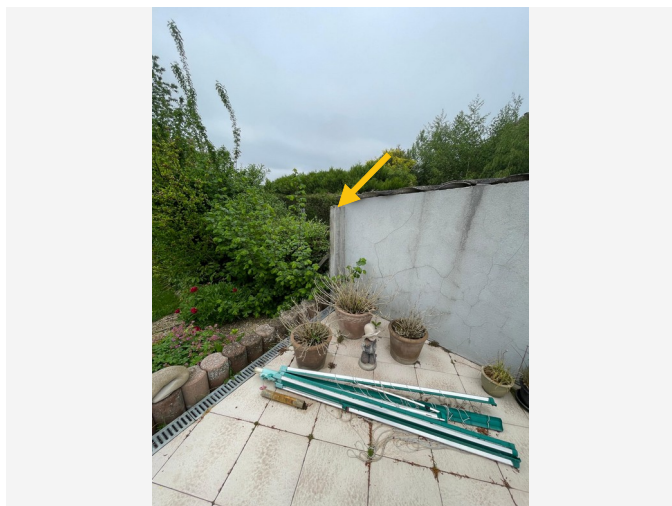
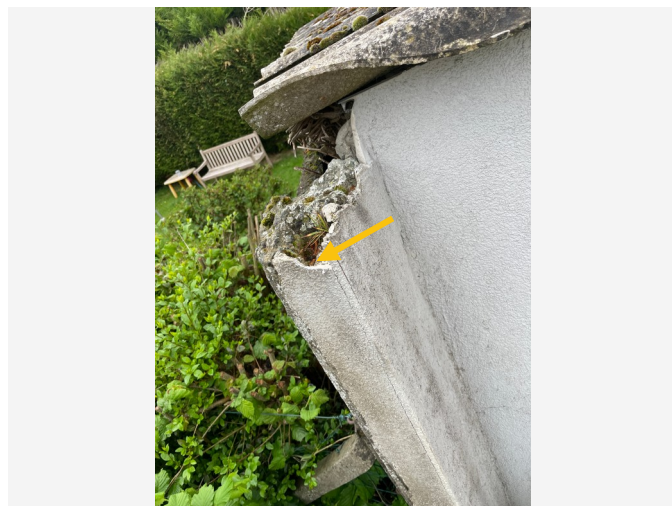
Beschrijving	Crepi tegen scheidingsmuur - Terras
Omgeving	Buiten
Primaire drager	Wand vrijstaand (scheidingsmuur, ...)
Bindmiddel van materiaal	Gips - kalk
Gebondenheid op basis van bindmiddel	Niet-hechtgebonden
Hoeveelheid (oppervlakte - dikte - aantal)	<ul style="list-style-type: none">• 12,00 m² - 1,00 cm - 1 stuk
Totaal volume	0,12 m ³
Identificatiemethode	Een monstername door de asbestdeskundige met laboanalyse door een asbestlabo.
Destructieve handeling voor identificatie	Nee
Opmerking	De hoeveelheid is een zo nauwkeurig mogelijke opmeting, waar evenwel kleine afwijkingen op mogelijk zijn.

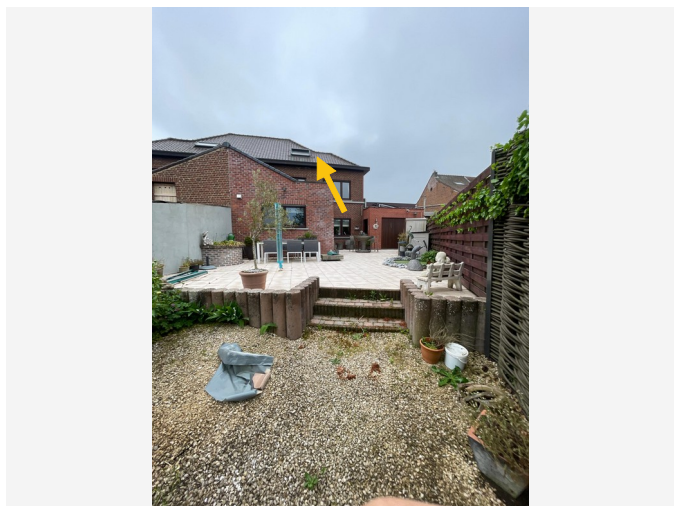
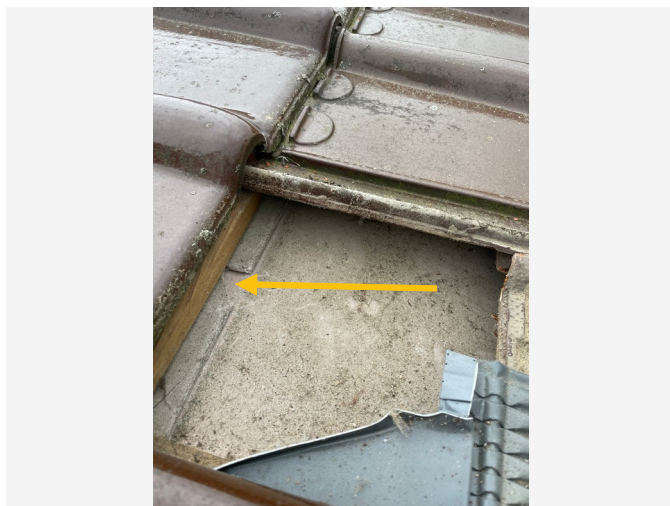
Fiche 13: Onderdak woning - Dak

Geen asbest

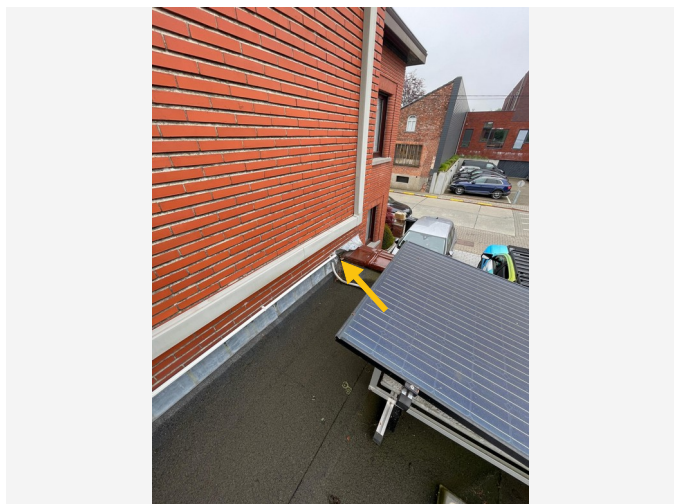
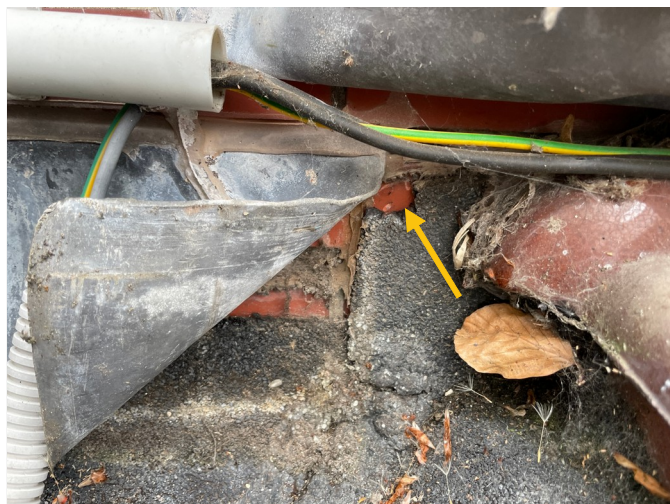
Fiche 14: Roofing plat dak - Garage

Geen asbest

#	Type	Referentie	Resultaat
14.1	Puntmonster	MM07	Geen asbest

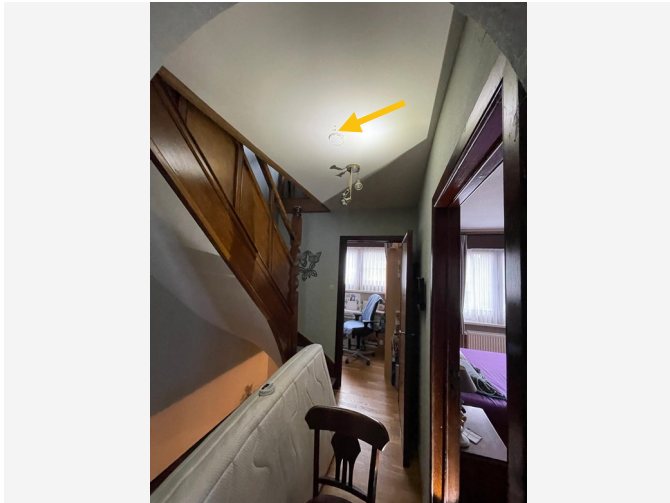
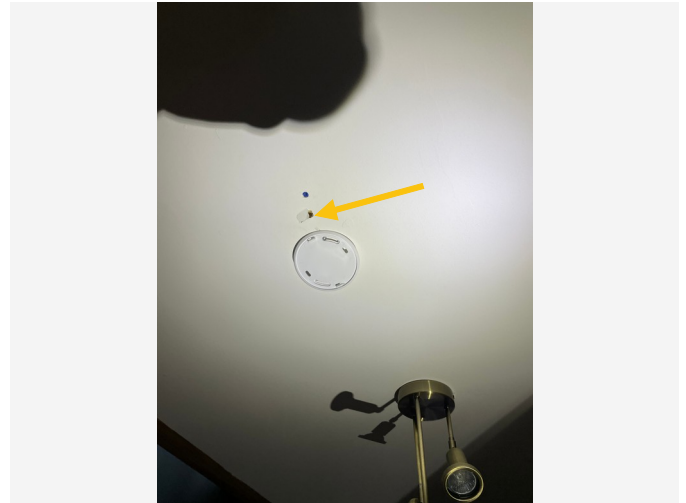
Fiche 15: Pleisterwerk plafond

Geen asbest

#	Type	Referentie	Resultaat
15.1	Mengmonster	MM02	Geen asbest

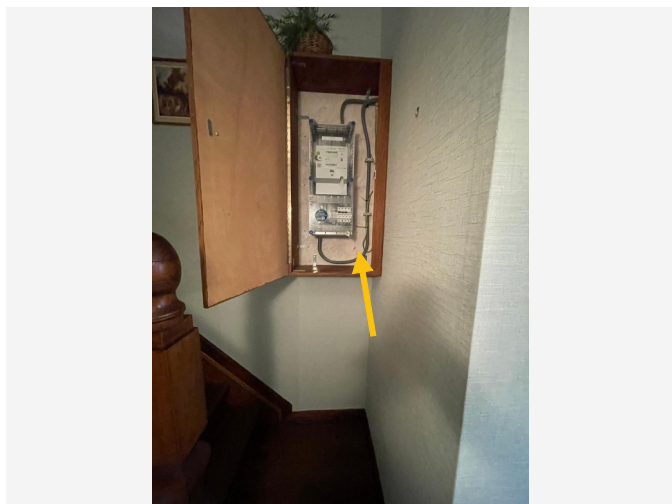
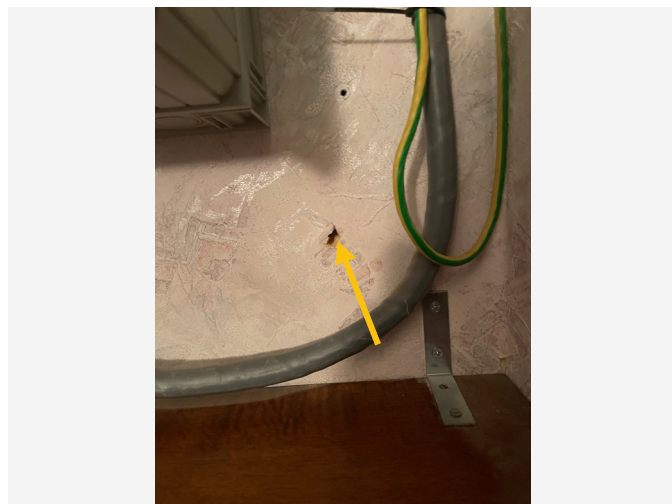
Geen asbest

#	Type	Referentie	Resultaat
16.1	Mengmonster	MM01	Geen asbest

Beschrijving	Pleisterwerk muren
Omgeving	Binnen
Primaire drager	Binnenwand
Bindmiddel van materiaal	Gips - kalk
Gebondenheid op basis van bindmiddel	Niet-hechtgebonden
Hoeveelheid (oppervlakte - dikte - aantal)	• 300,00 m ² - 1,00 cm - 1 stuk
Totaal volume	3,00 m ³
Identificatiemethode	Een monstername door de asbestdeskundige met laboanalyse door een asbestlabo.
Destructieve handeling voor identificatie	Nee
Opmerking	Monsters genomen in trappenhal, keuken en slaapkamer. Geen pleisterwerk muren in stookruimte. De hoeveelheid is een zo nauwkeurig mogelijke opmeting, waar evenwel kleine afwijkingen op mogelijk zijn.

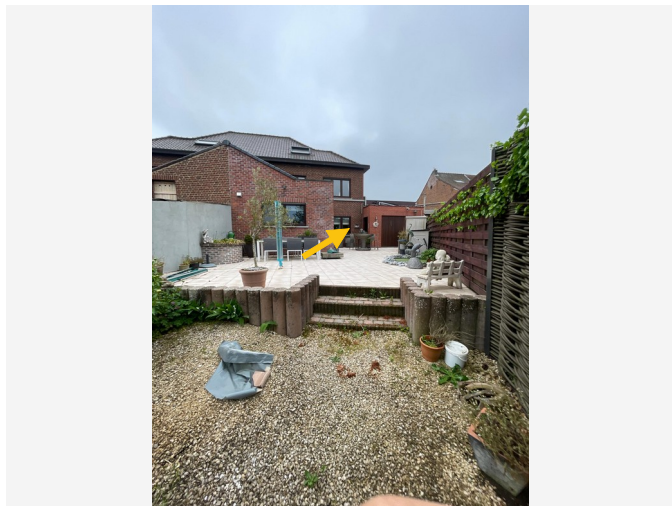
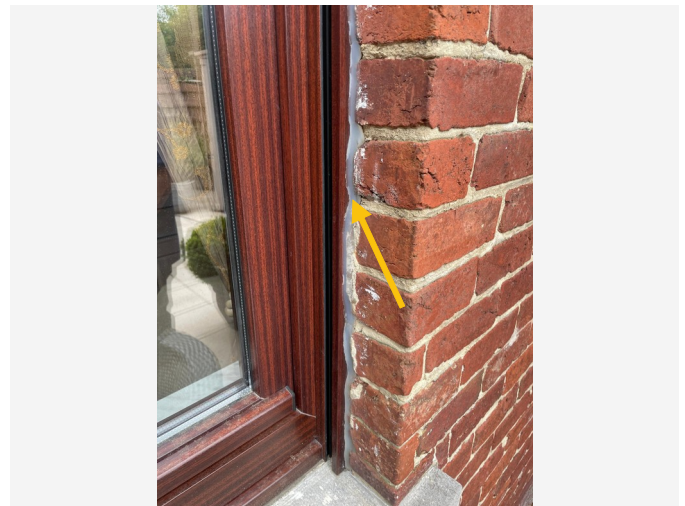
Beschrijving	Notitie	Terug te vinden op plannen
Fiche 18: Afdichtingsmateriaal aan schrijnwerk	Geen asbestverdachte mastiek aanwezig tussen gevel en schrijnwerk.	-
Fiche 19: Dakbedekking niet asbestverdacht	De dakbedekking is niet asbestverdacht.	-
