# Asbestinventarisatattest

Amerikalei 95/1, 2000 Antwerpen

Attestnummer : 20260608-000453.000

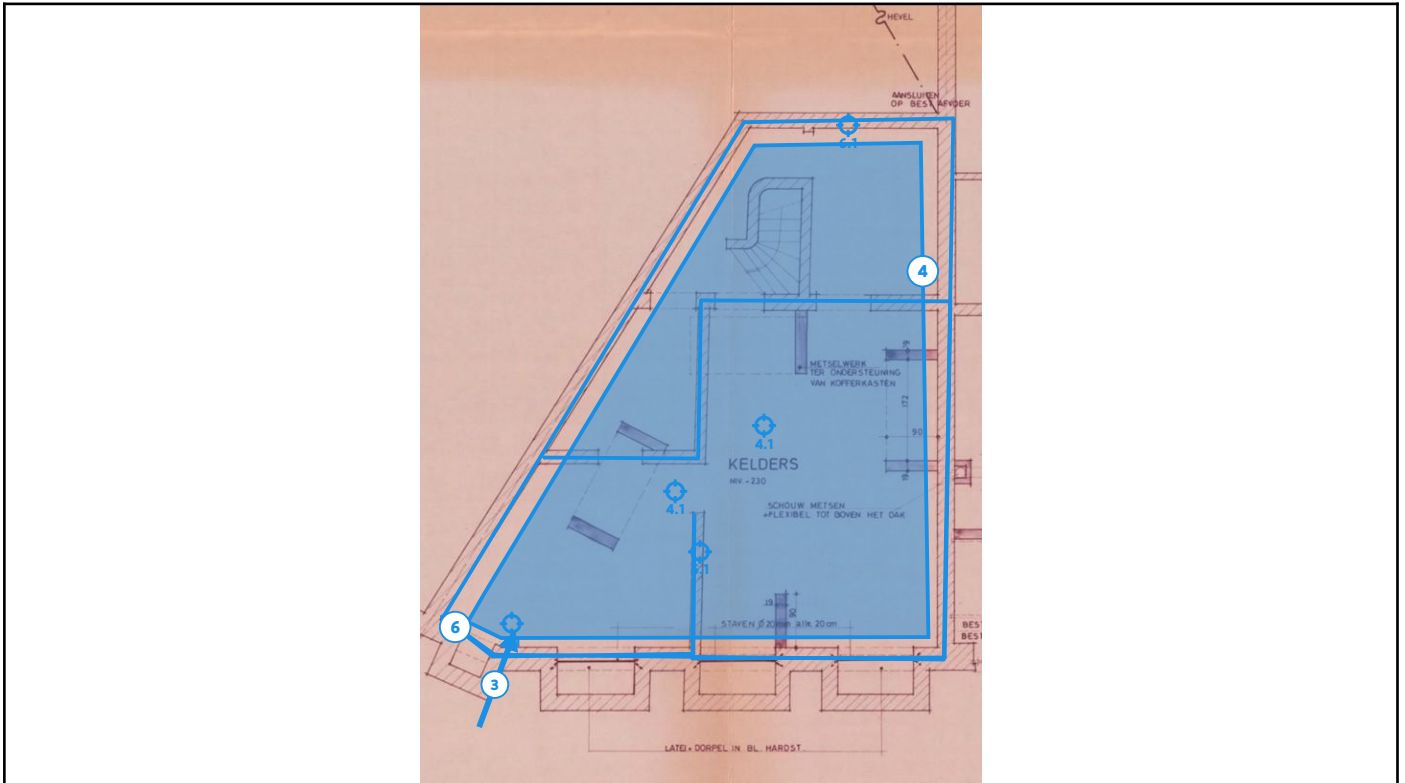
# Plan 1.1: Kelder

Beschrijving	Type	Actie
3. bitumen rond buis	Geen asbest	-
3.1 Code: 13/12/26-A3	Puntmonster	-
4. Pleisterwerk plafond kelder	Geen asbest	-
4.1 Code: 13/12/26-A2	Mengmonster	-
6. Cementering gevel kelder	Geen asbest	-
6.1 Code: 13/12/26-A1	Mengmonster	-

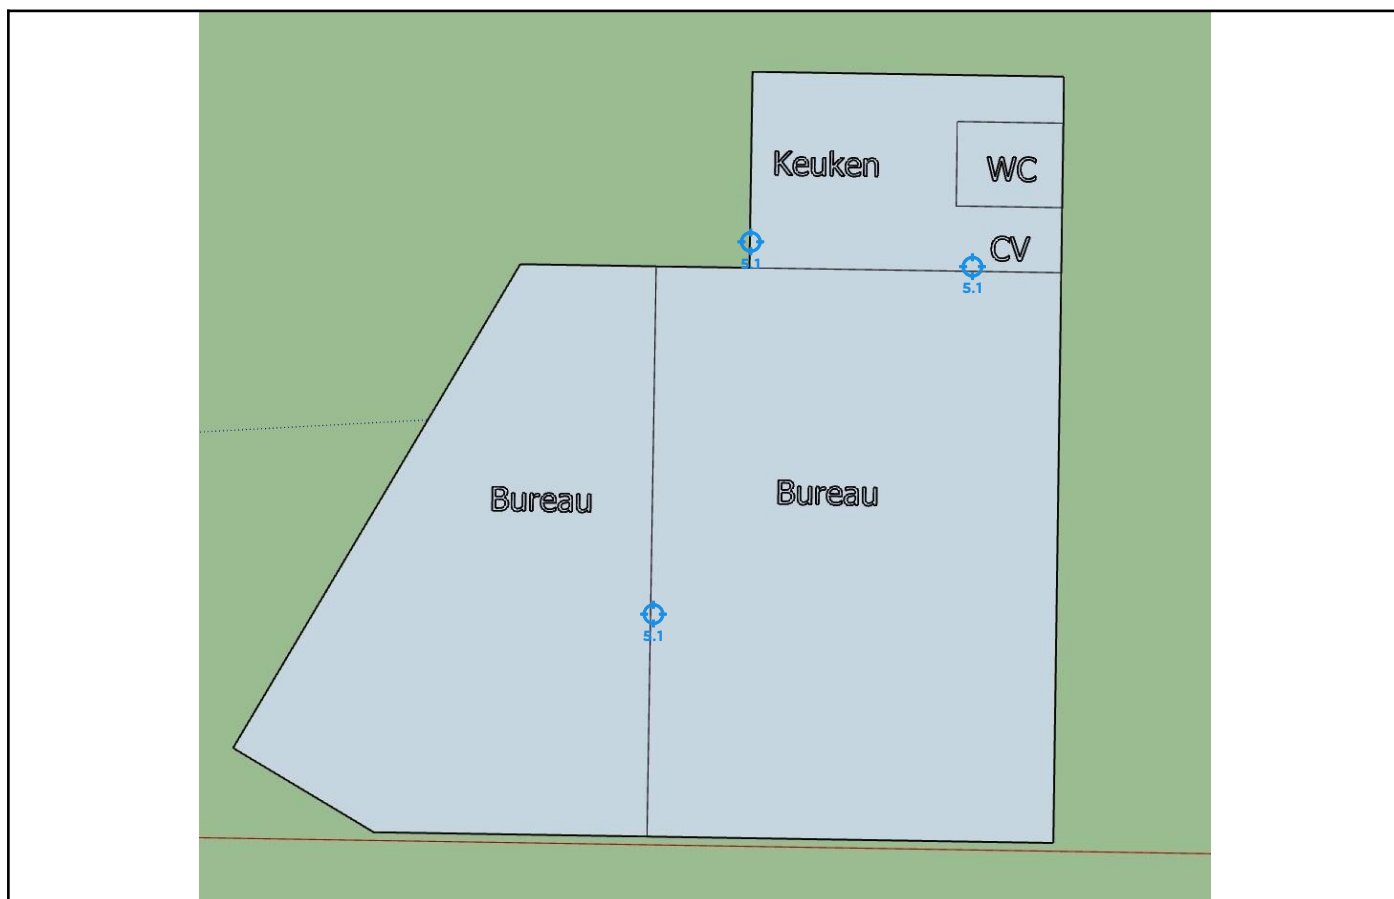
## Plan 1.4: V2

Beschrijving	Type	Actie
5. Pleisterwerk muren	Geen asbest	-
5.1 Code: 13/12-26-A8 (V2)	Mengmonster	-

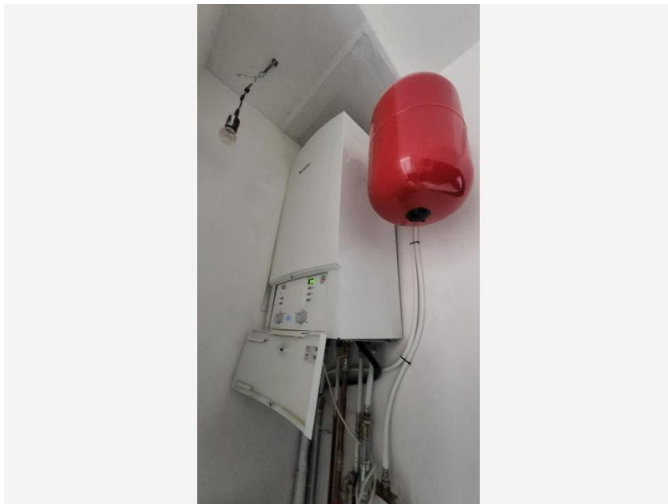
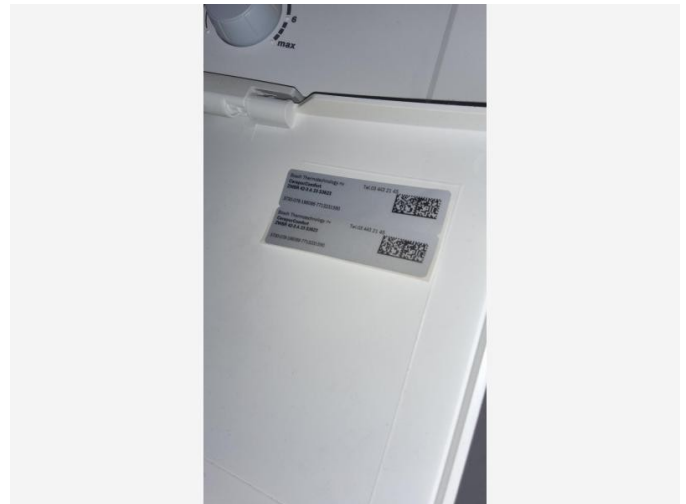
## Fiche 7: Recente cv installatie

Beschrijving	Notitie	Terug te vinden op plannen
Fiche 7: Recente cv installatie	CV installatie dd van 2020.	-
Fiche 8: Geen mastiek aan het schrijnwerk vastgesteld	-	-

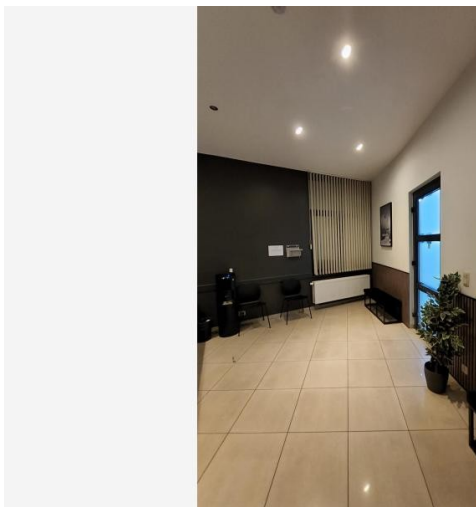
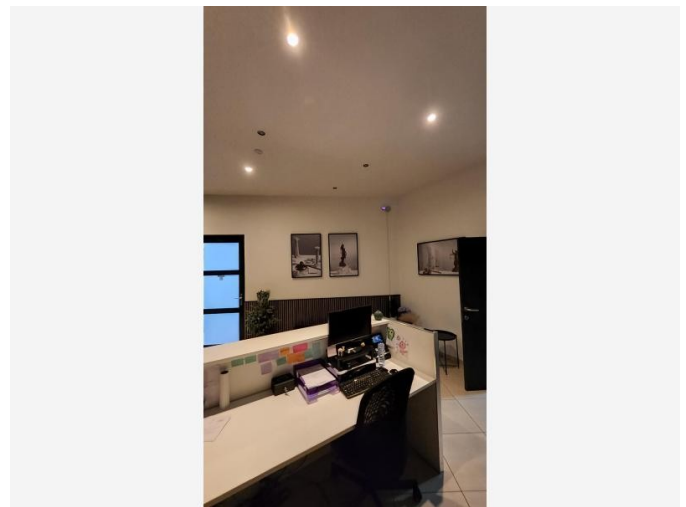
## Fiche 11: Geen pleisterwerk op het plafond

Beschrijving	Notitie	Terug te vinden op plannen
Fiche 9: Geen onderdak vastgesteld	Er werd geen onderdak vastgesteld binnen de inspectielocatie	-
Fiche 10: geen dakbedekking vastgesteld	Er werd geen dakbedekking vastgesteld binnen de inspectielocatie.	-
Fiche 11: Geen pleisterwerk op het plafond	Er werd geen pleisterwerk vastgesteld op het plafond. De plafonds zijn opgetrokken in gyproc.	-
Fiche 12: Geen lift aanwezig	-	-
