# Asbestinventarisatetest

Amerikalei 95, 2000 Antwerpen  
Gemeenschappelijke delen

Attestnummer : 20260608-000450.000

Uitgegeven op : 08.06.2026

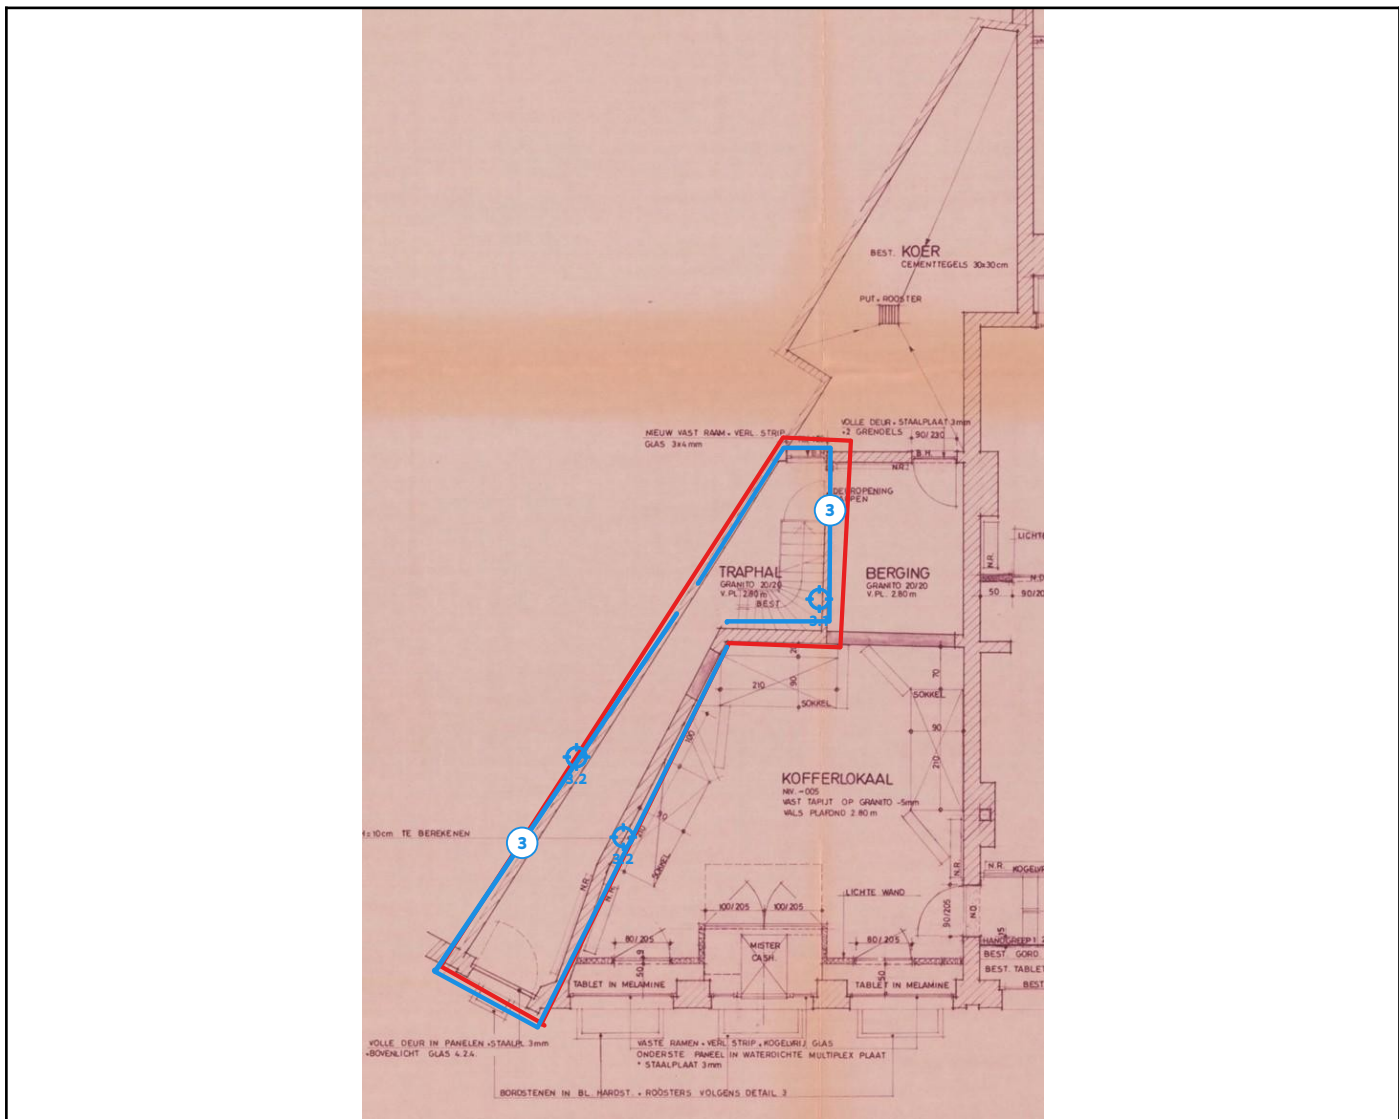
# Plan 1.2: 20260130\_140131

Beschrijving	Type	Actie
3. Pleisterwerk	Geen asbest	-
3.1 Code: 13/12/26-A5 (trappenhal)	Mengmonster	-
3.2 Code: 13/12/26-A6 (muren inkomhal)	Mengmonster	-

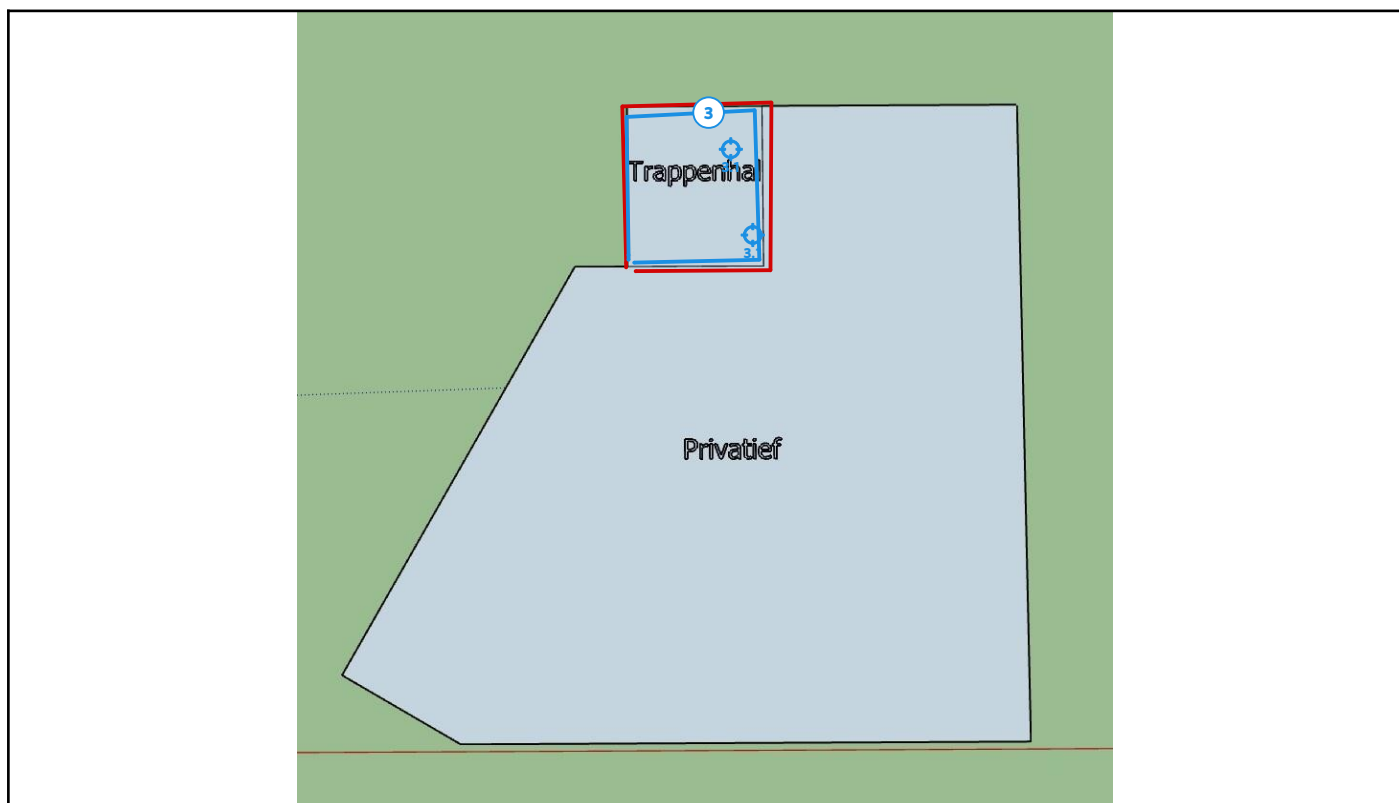
## Plan 1.3: V1

Beschrijving	Type	Actie
3. Pleisterwerk	Geen asbest	-
3.1 Code: 13/12/26-A5 (trappenhal)	Mengmonster	-

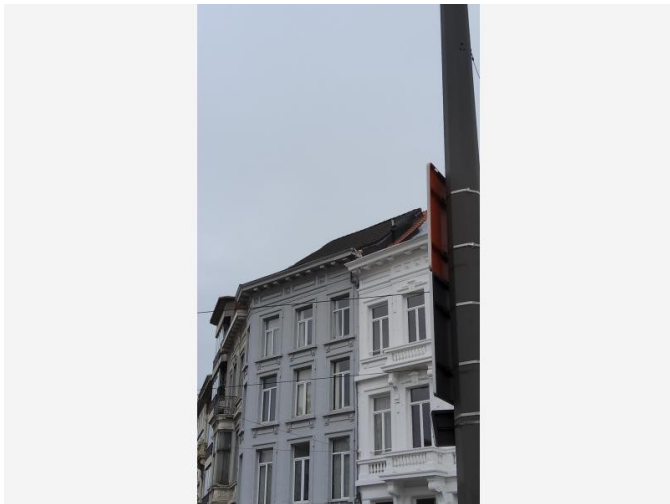
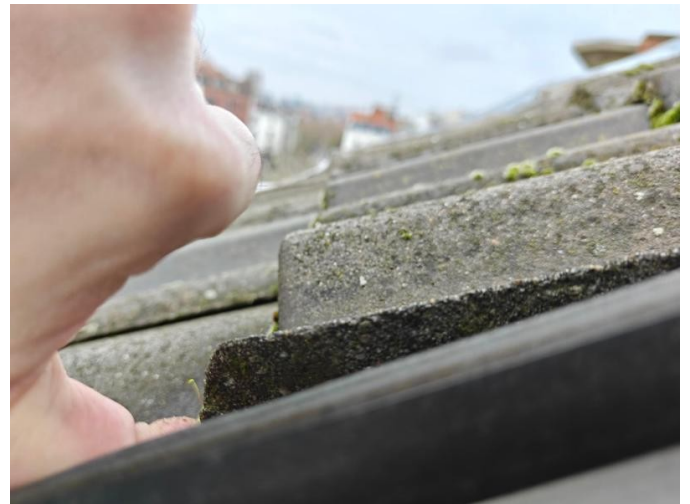
## Fiche 6: Dakpannen dakbedekking

Beschrijving	Notitie	Terug te vinden op plannen
Fiche 6: Dakpannen dakbedekking	Dakpannen als dakbedekking	-
Fiche 7: Geen mastiek aan het schrijnwerk vastgesteld	Er werd geen verdacht afdichtingsmateriaal vastgesteld aan het schrijnwerk	-
