Asbestinventarisatetest

Wakkense Heirweg 63, 9800 Deinze

Attestnummer : 20260608-000377.000

Niet-asbestveilig

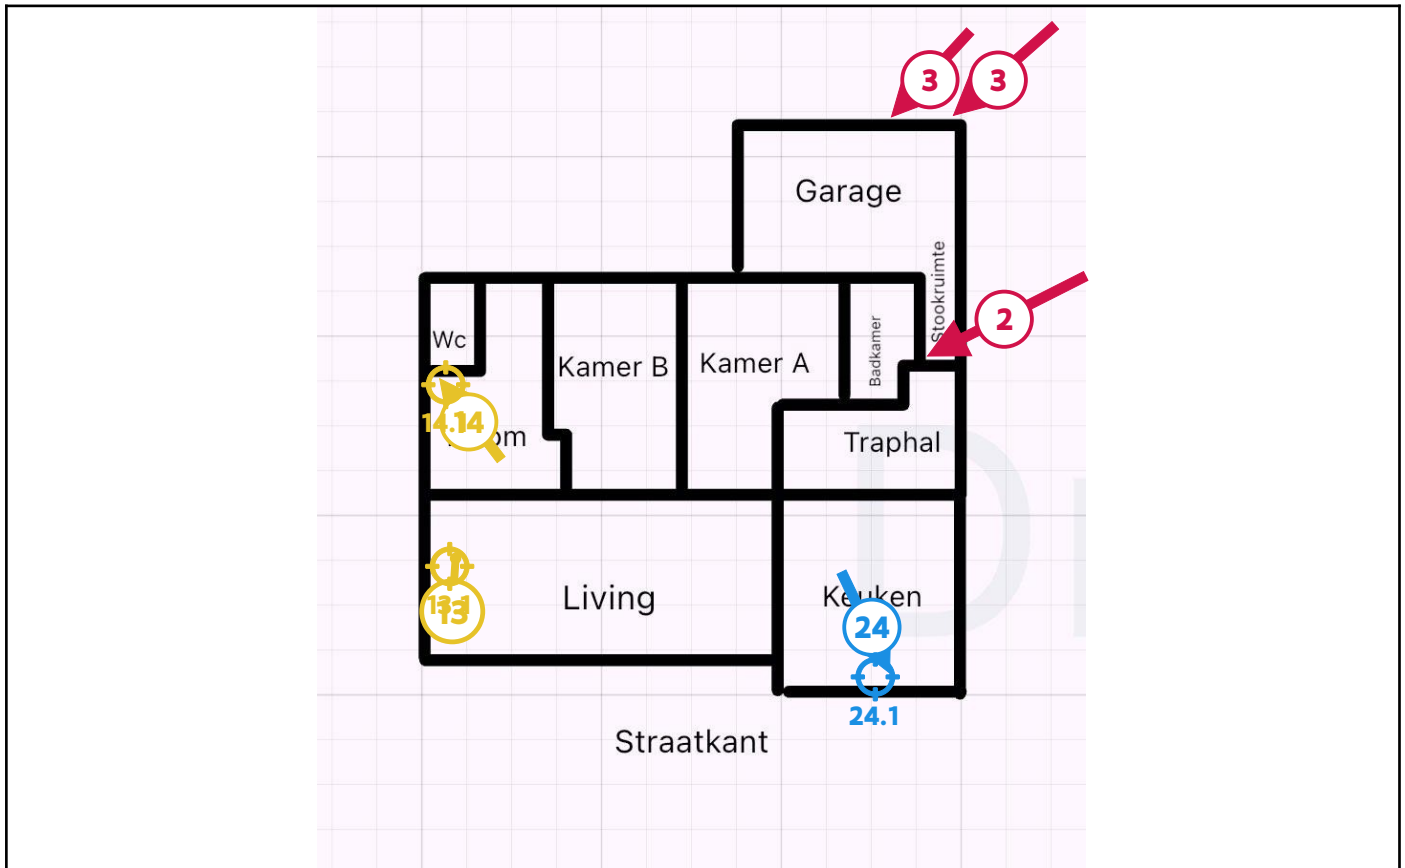
Plan 1.1: Woning Plan GLV

Beschrijving	Type	Actie
2. Asbestcement afval (binnen) roetluis	Asbestmateriaal	Dringend verwijderen
3. Asbestcement afval (buiten) bloembakken	Asbestmateriaal	Dringend verwijderen
13. Schouwplaat cement (visueel)	Asbestmateriaal	Zorgvuldig beheren
13.1 Code: 06	Puntmonster	-
14. AC doorvoerbuis	Asbestmateriaal	Zorgvuldig beheren
14.1 Code: 07	Puntmonster	-
24. verf spoelbak(ken)	Geen asbest	-
24.1 Code: 05	Puntmonster	-

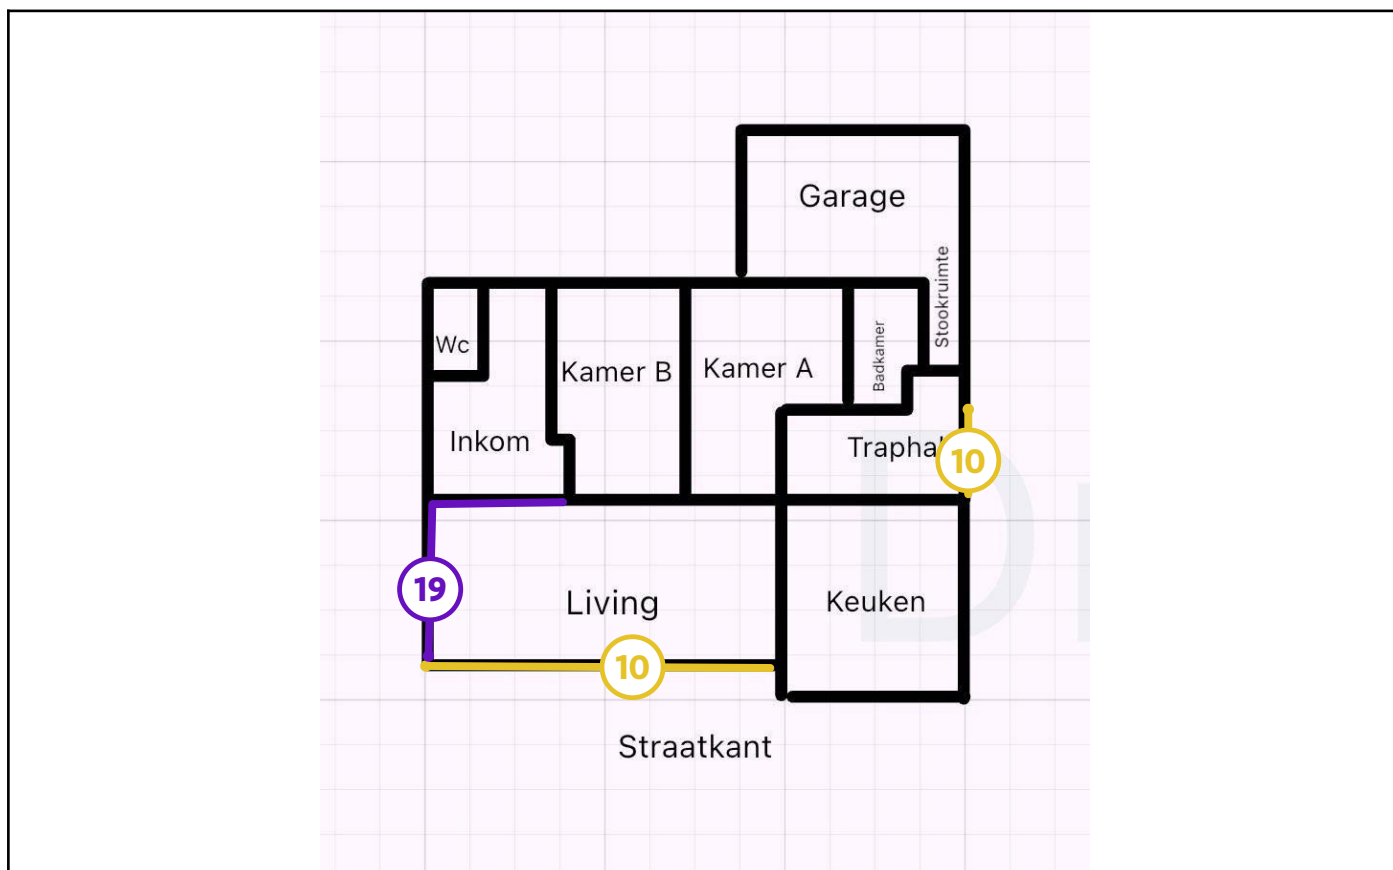
Plan 1.6: Woning Plan GLV kopie

Beschrijving	Type	Actie
10. Glasal (visueel vastgesteld)	Asbestmateriaal	Zorgvuldig beheren
19. Valse wanden	Advies	-

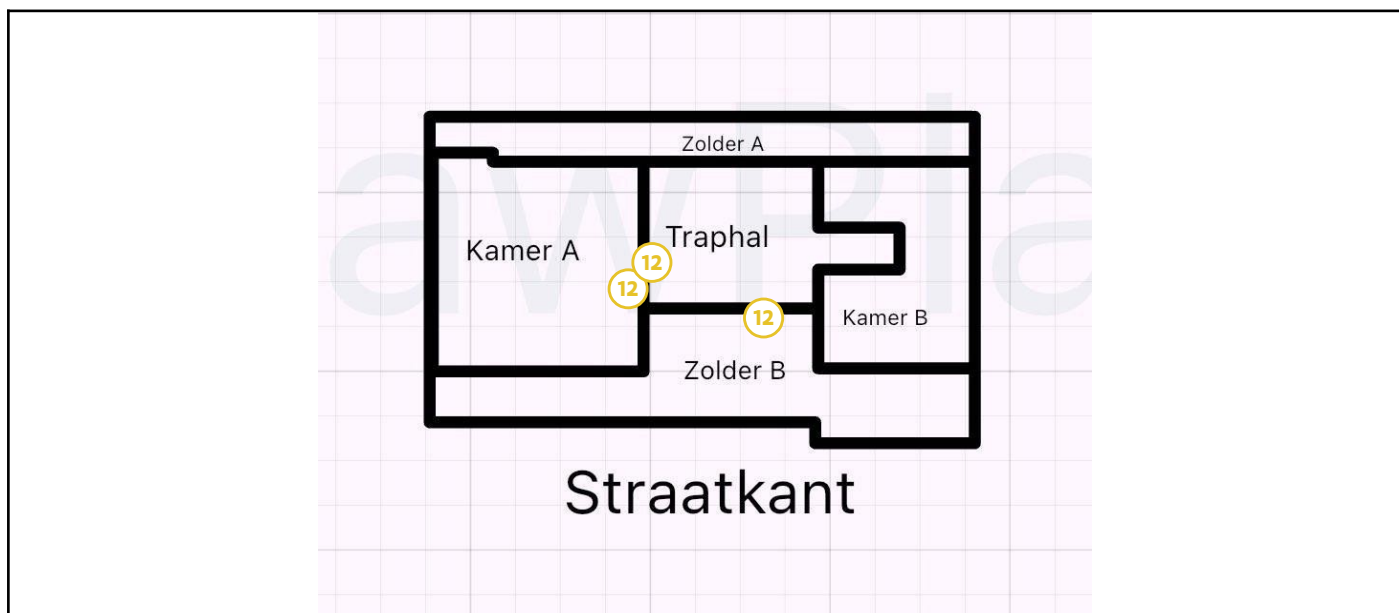
Plan 1.11: Woning plan +1 kopie

Beschrijving	Type	Actie
12. Bakeliet toep.(schakelaars-stopcontact.-verdeel dozen-...)	Asbestmateriaal	Zorgvuldig beheren

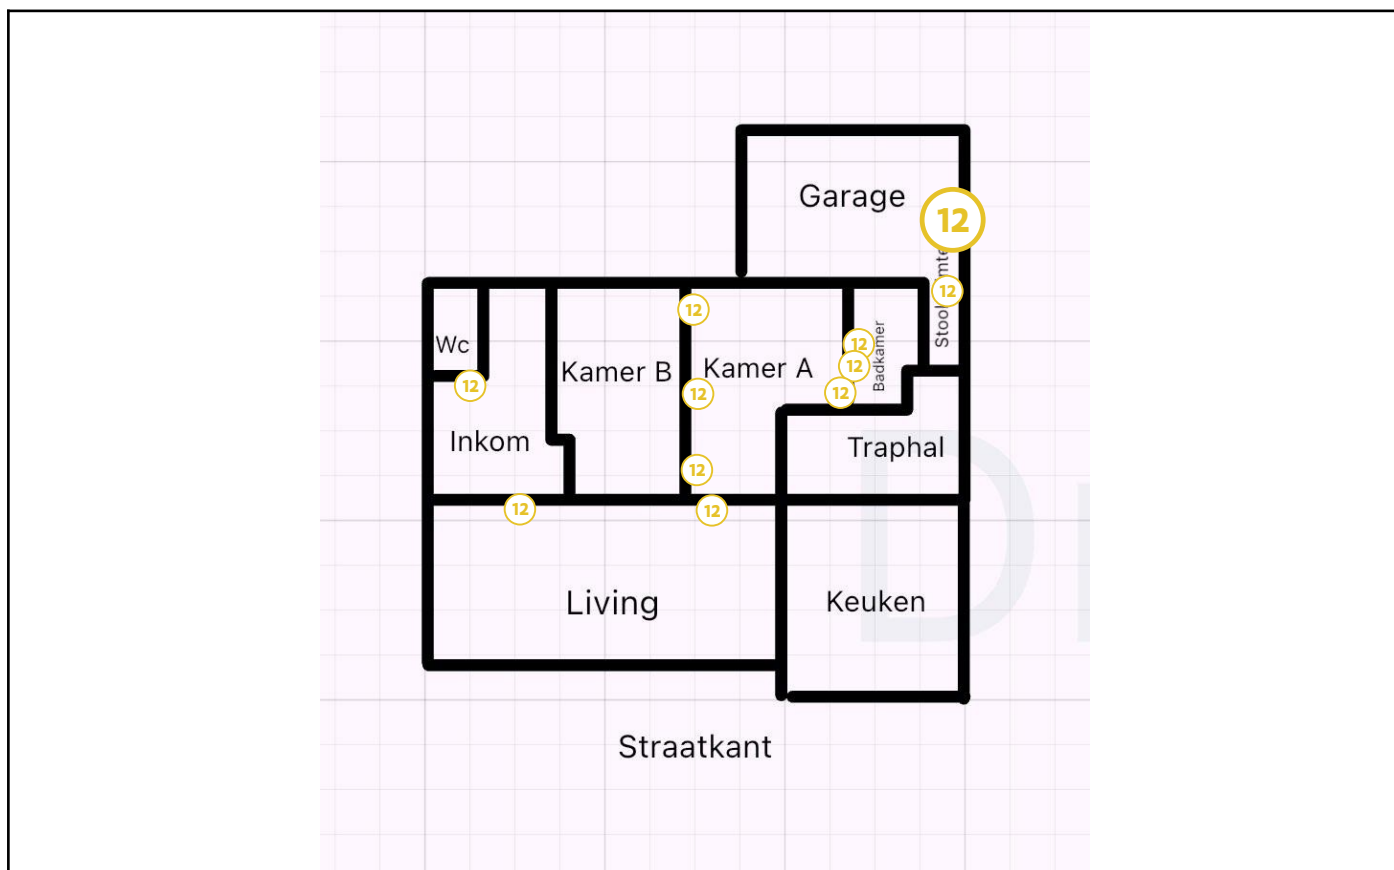
Plan 1.17: Woning Plan GLV kopie

Beschrijving	Type	Actie
12. Bakeliet toep.(schakelaars-stopcontact-verdeelkasten...)	Asbestmateriaal	Zorgvuldig beheren

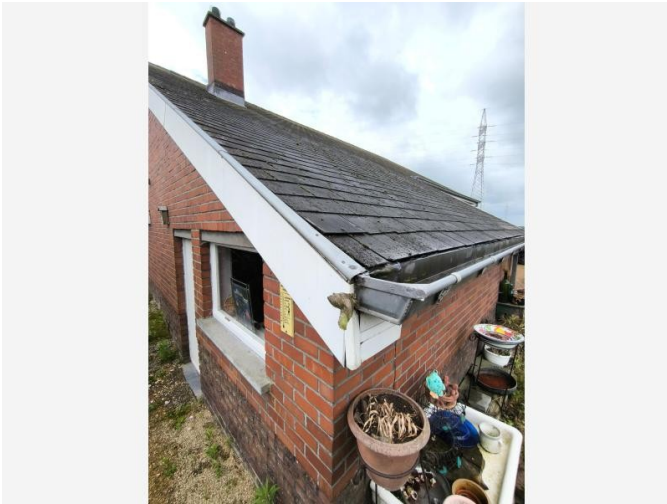
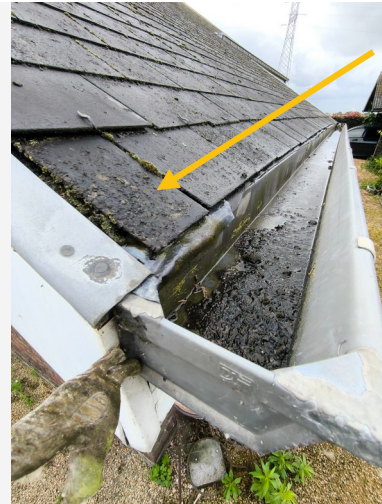
Beschrijving	Nokpannen woning asbestcement
Omgeving	Buiten
Primaire drager	Schuin dak
Asbestmateriaal	Dak- en gevelbekleding - Nok, windveer, boeiboord
Bindmiddel van asbestmateriaal	Cement
Gebondenheid op basis van bindmiddel	Hecht
Hoeveelheid (oppervlakte - aantal)	<ul style="list-style-type: none">• 8,00 m² - 1 stuk
Totale oppervlakte	8,00 m ²
Eenvoudig bereikbaar	Ja
Bevestigingswijze	<ul style="list-style-type: none">• Geklemd• Geschroefd
Identificatiemethode	<p>De asbestdeskundige beoordeelt het materiaal als asbestverdacht en dus asbesthoudend, en dit zonder monstername.</p> <p>Motivatie: Er is een onderzoeksbeperking die monstername verhindert; De ruimte of het materiaal bevindt zich hoger dan 3,5 meter vanaf een vaste ondergrond.</p>
Destructieve handeling voor identificatie	Nee
Opmerking	<p>De opgegeven volumes betreffen een beredeneerde schatting, er worden geen rechten toegekend aan deze schatting.</p> <p>De materialen zijn visueel herkend als asbest verdacht.</p>

- Eenvoudige handelingen: mag via doe-het-zelf of door werknemer(s) met opleidingsattest eenvoudige handelingen
EH via doe-het zelf Standaard dragen van de nodige wegwerp beschermingsmiddelen FFP 3 masker , handschoenen en tyvec CAT III type 5-6 , afwasbaar schoeisel Indien mogelijk de ondervloer afdekken , leien voorzichtig verwijderen, extra fixeren, niet breken , niet gooien, onmiddellijk verpakken of voorzichtig in container met asbest bag plaatsen. Voldoende benevelen/bevochtigen tijdens de duur van de werken. Gebruik geen storkokers. Voor hechtgebonden toepassingen: Bij verwijdering door doe-het-zelf moet men dit afval dubbel en luchtdicht verpakt aandienen bij het gemeentelijk recyclagepark. Men raadpleegt best op voorhand de voorwaarden van het recyclagepark. Indien leien in slechte staat zijn en kans bestaat op breken : Eenvoudige handeling opgeleid personeel , alle werknemer(s) moeten wel beschikken over een opleidingsattest eenvoudige handelingen 8u Zie ook link Zie <https://ovam.vlaanderen.be/wie-mag-wat->

-er geen minderjarigen of derden aanwezig zijn -u beschikt over PE-folie en zakken om loskomende deeltjes en het afval op te vangen en te verpakken -u beschikt over een vernevelaar (water) of fixeermiddel om het abestmateriaal te bevochtigen tijdens de volledige duur van de werken -u weet hoe u abestmateriaal veilig kan demonteren zonder stof of breuken -u beschikt over natte doeken om eventuele resten en stof weg te nemen

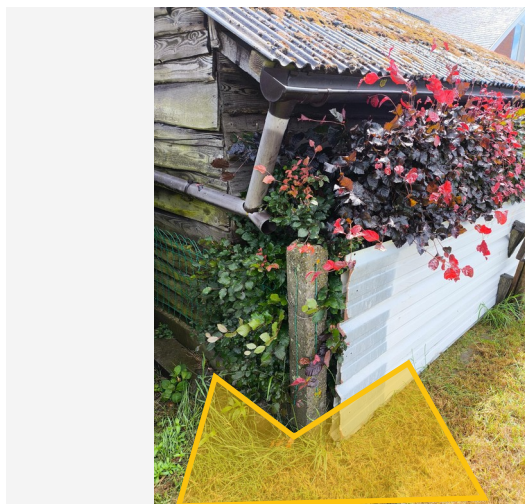
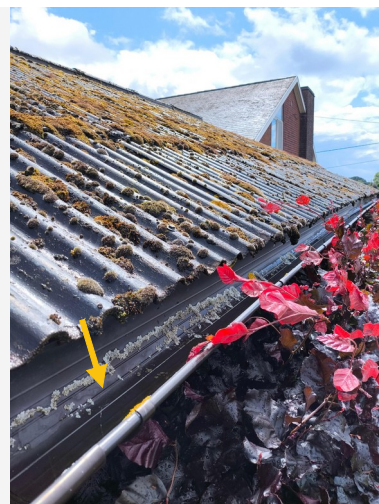
Beschrijving van een afdruipt of afvloeit

Er loopt regenwater af van asbesthoudende golfplaten naar de dakgoot op de bodem

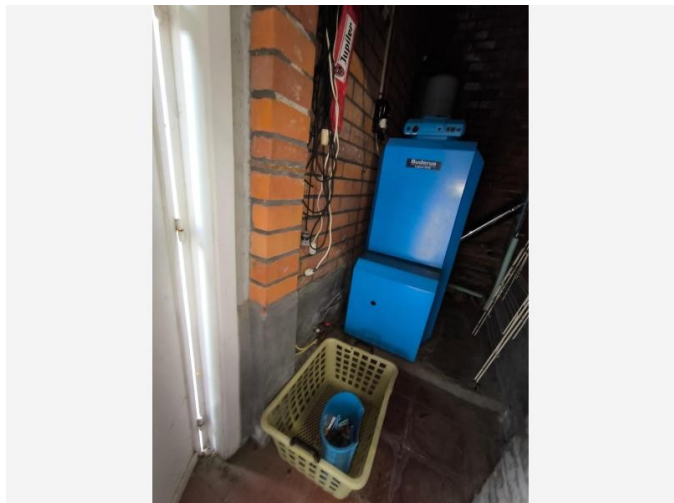
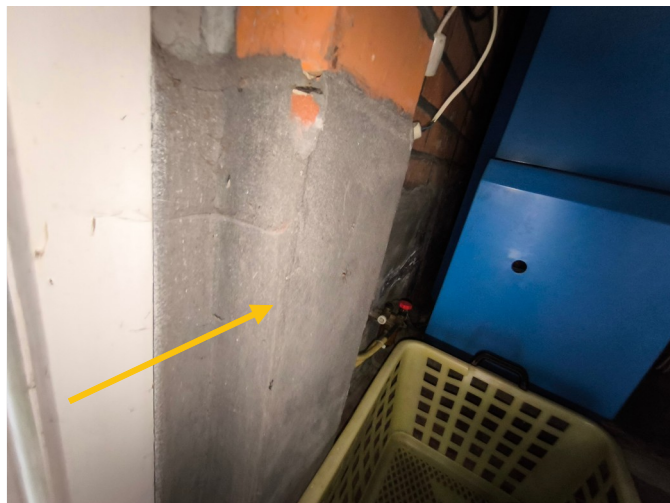
Fiche 22: Cementering binnentoepassing (met staalname)

Geen asbest

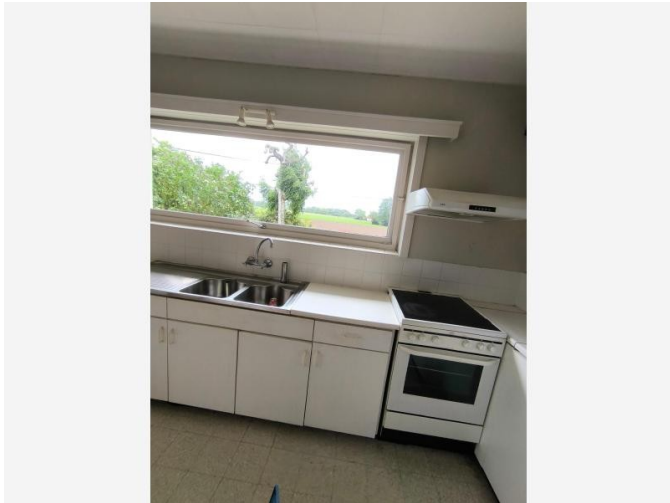
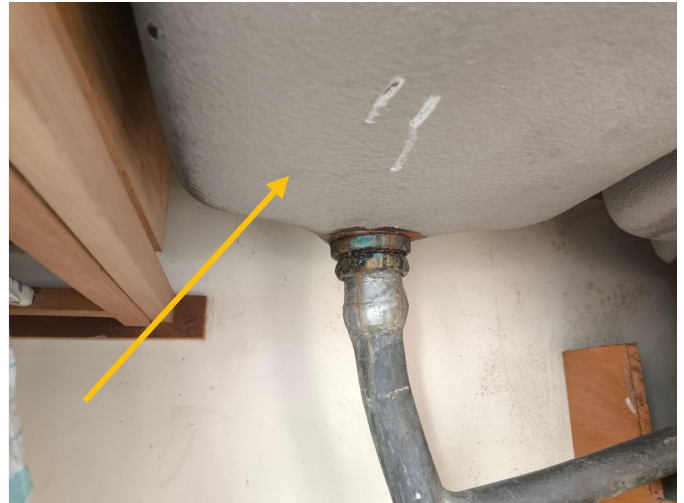
Fiche 24: verf spoelbak(ken)

Geen asbest

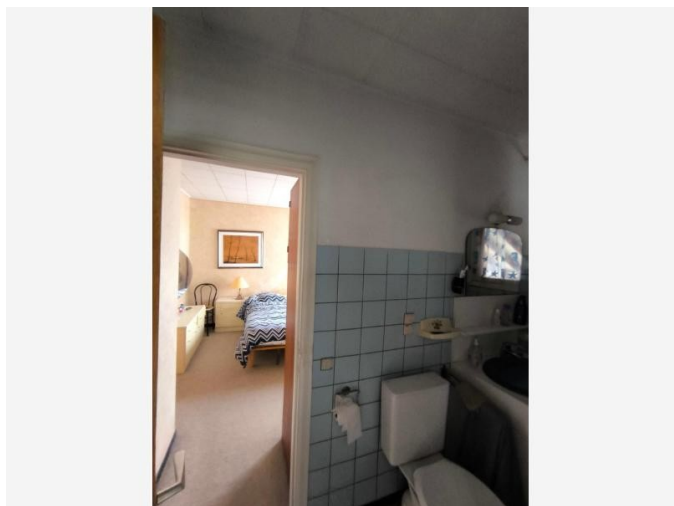
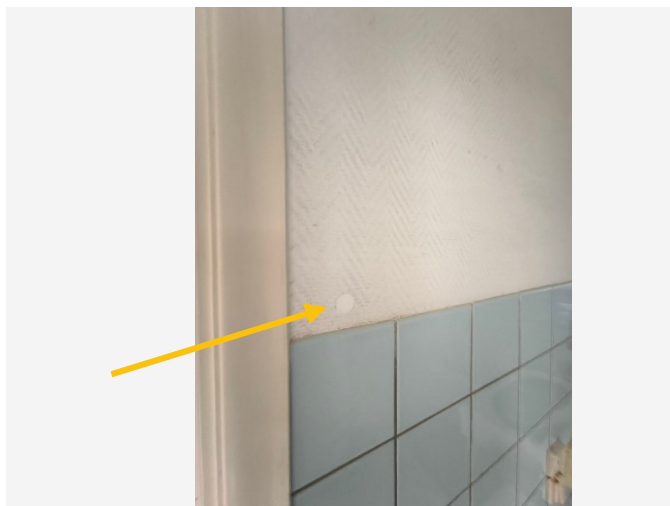
Fiche 25: Muurpleister

Geen asbest

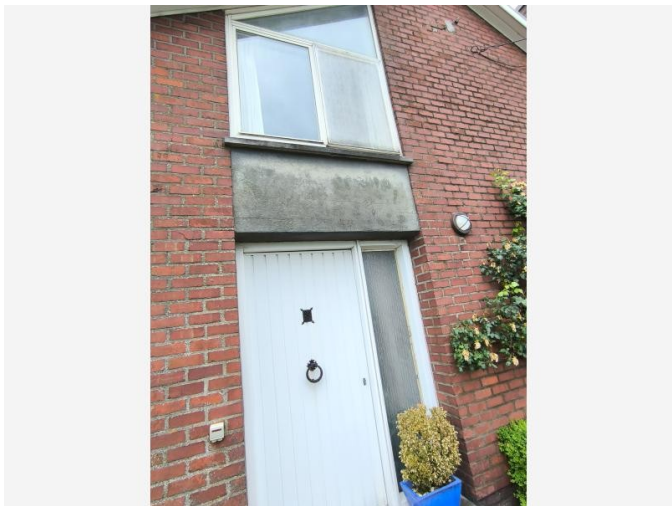
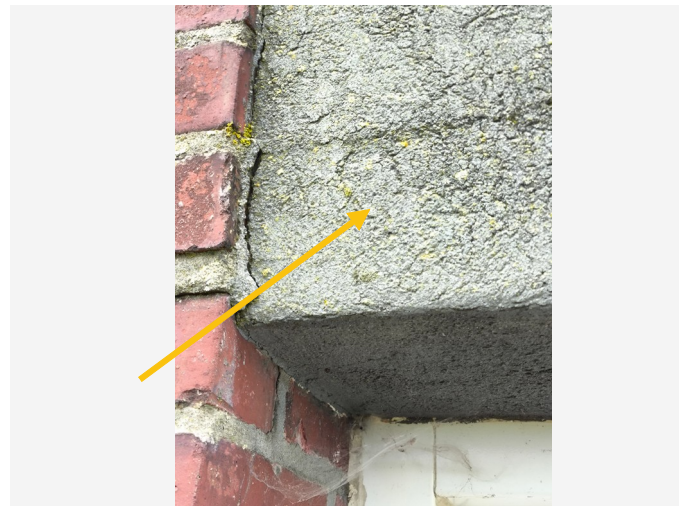
Fiche 26: Cementering buiten 2 gevels (met staalname)

Geen asbest

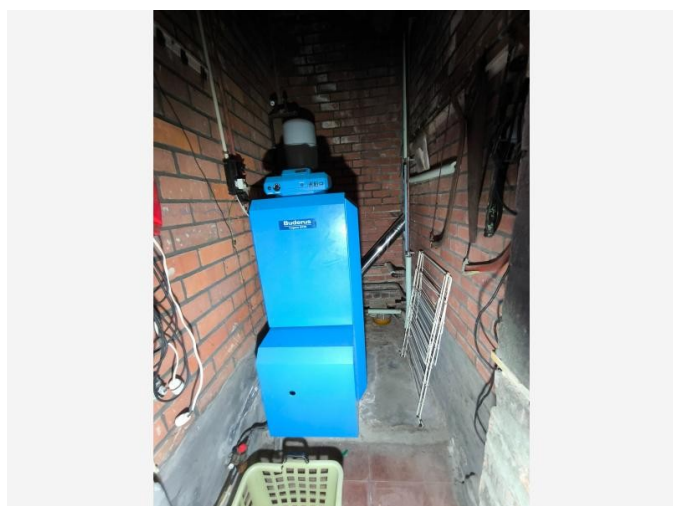
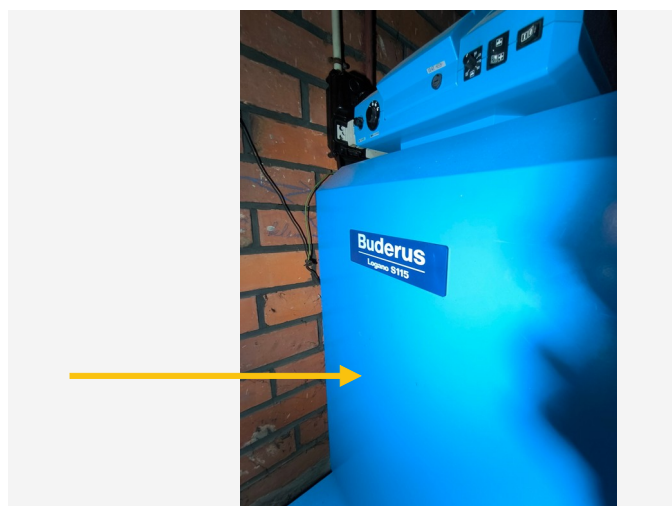
Beschrijving	Notitie	Terug te vinden op plannen
Fiche 27: CV Ketel niet verdacht	De CV ketel werd gecontroleerd(bwj) en is niet asbest verdacht geen risico bouwjaar.	Plan 1.2: Woning Plan GLV kopie
Fiche 28: Leidingisolatie: niet verdacht	De thermische isolatie is visueel als niet-asbestverdacht beoordeeld.	Plan 1.3: Woning Plan GLV kopie
