Asbestinventarisatetest

Provinciale Steenweg 50/2, 2627 Schelle

Attestnummer : **20260507-000103.000**

Uitgegeven op : **07.05.2026**

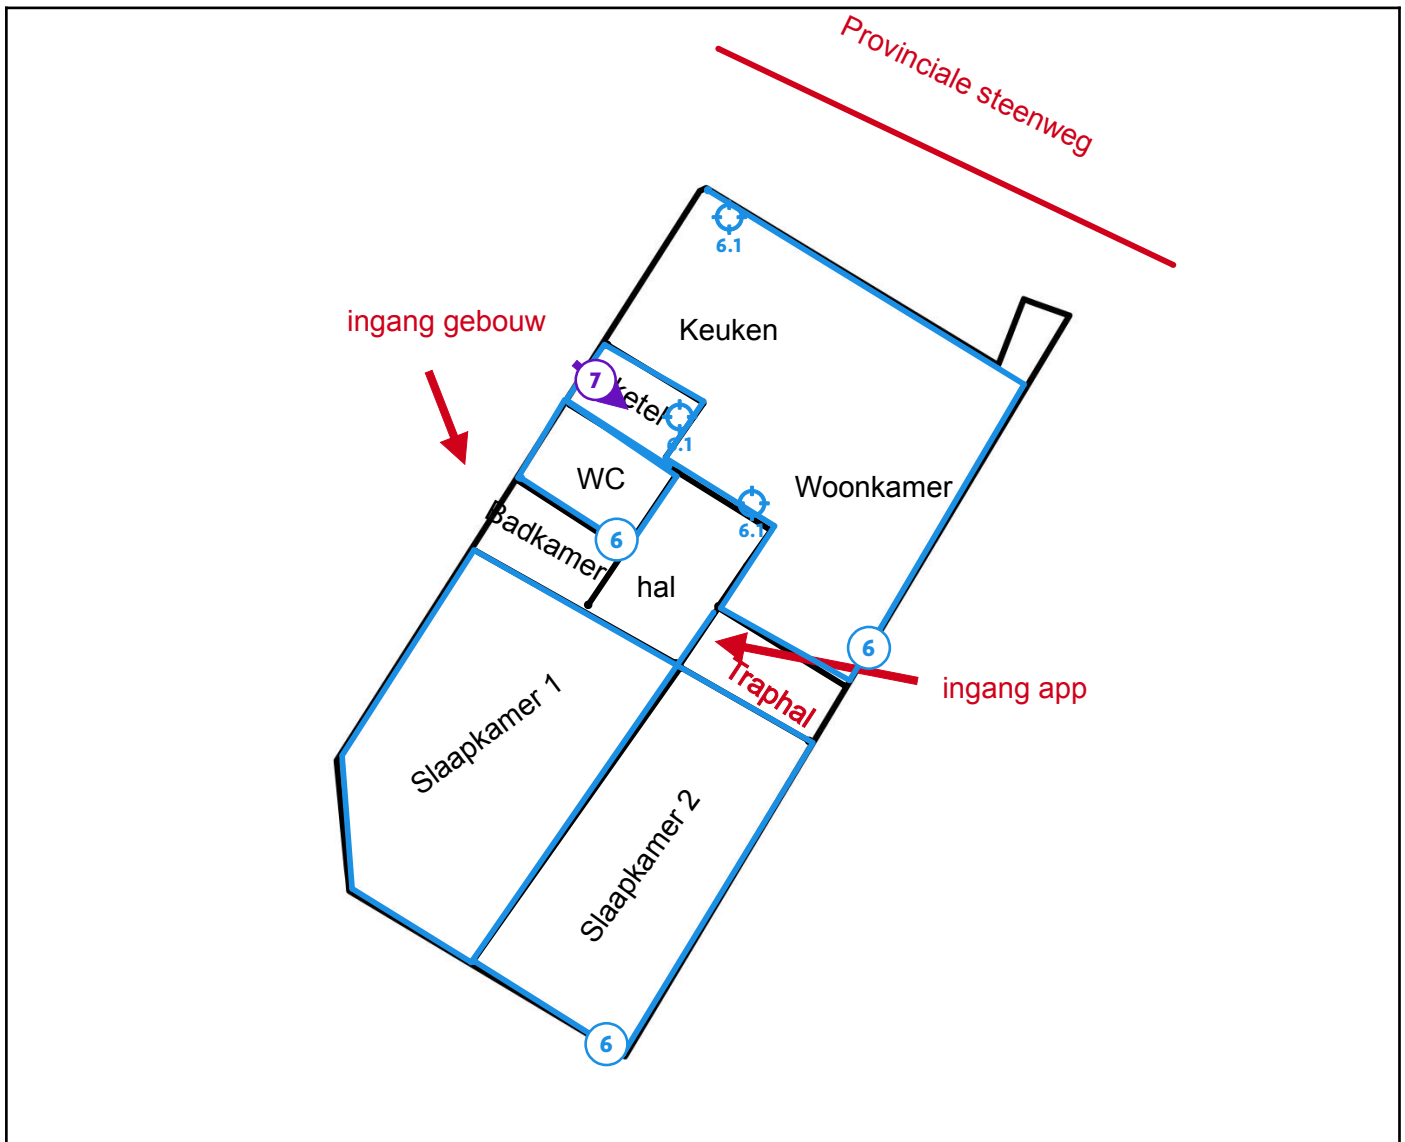
Plan 1.2: Appartement

Beschrijving	Type	Actie
6. Pleisterwerk wanden	Geen asbest	-
6.1 Code: 1.0	Mengmonster	-
7. Stookketel / Brander	Overige ruimte of materiaal	-

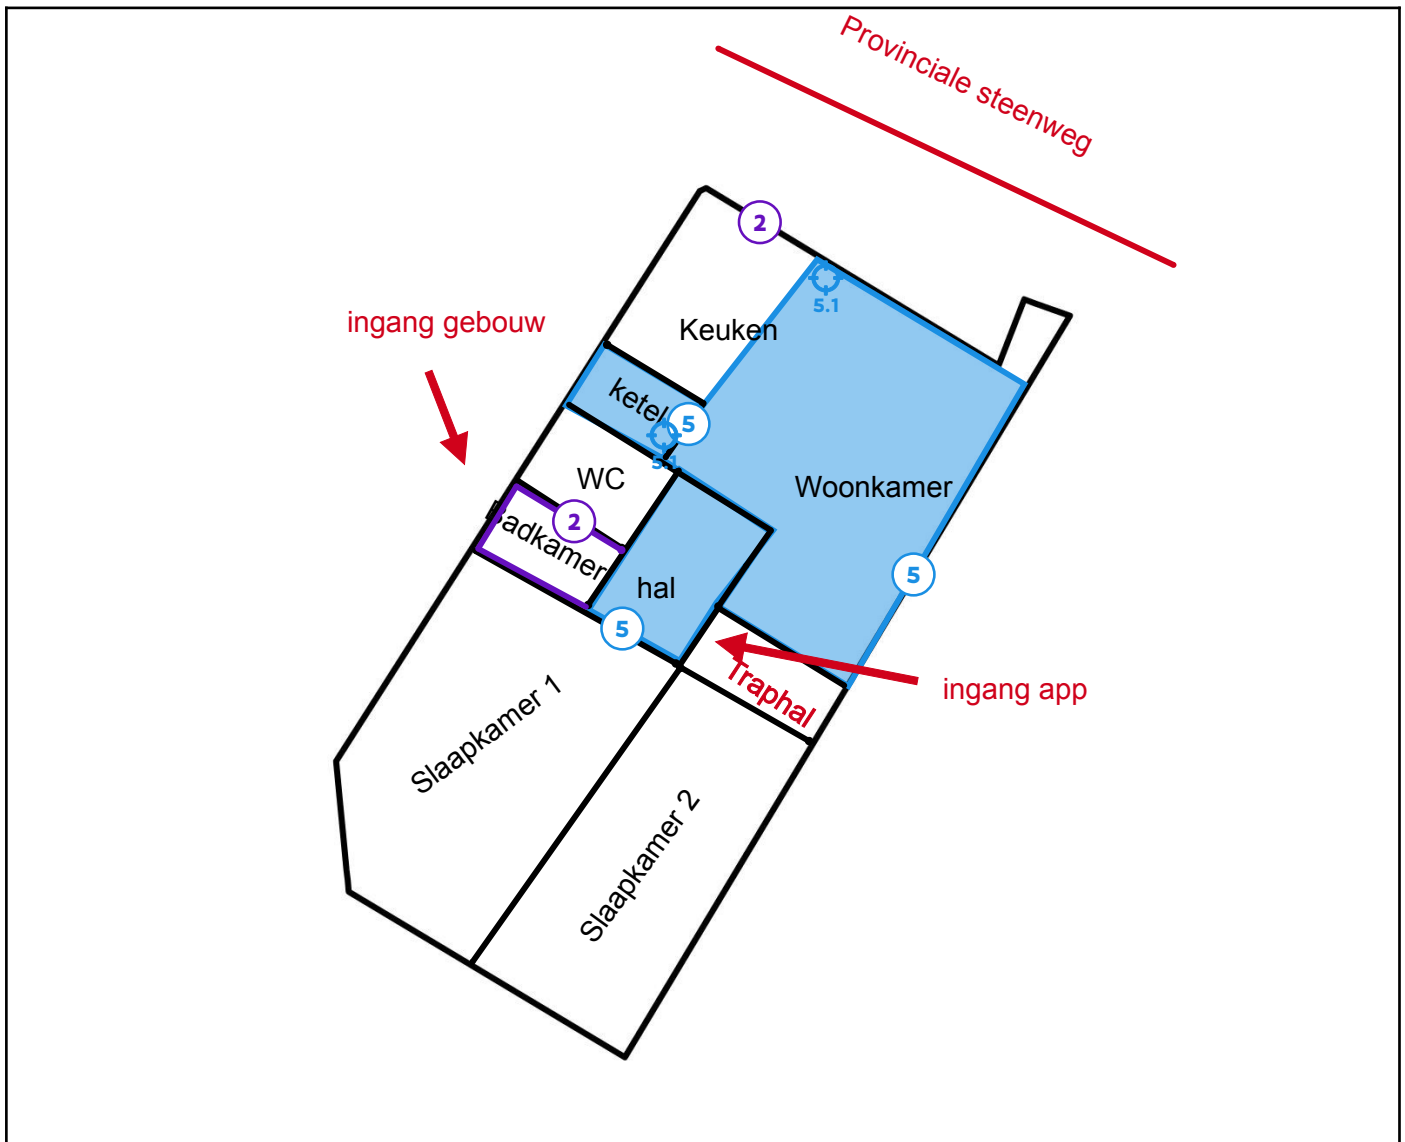
Plan 1.3: Appartement 2

Beschrijving	Type	Actie
2. Lijm faiencetegels (keuken - badkamer)	Advies	-
5. Pleisterwerk plafonds	Geen asbest	-
5.1 Code: 2.0	Mengmonster	-

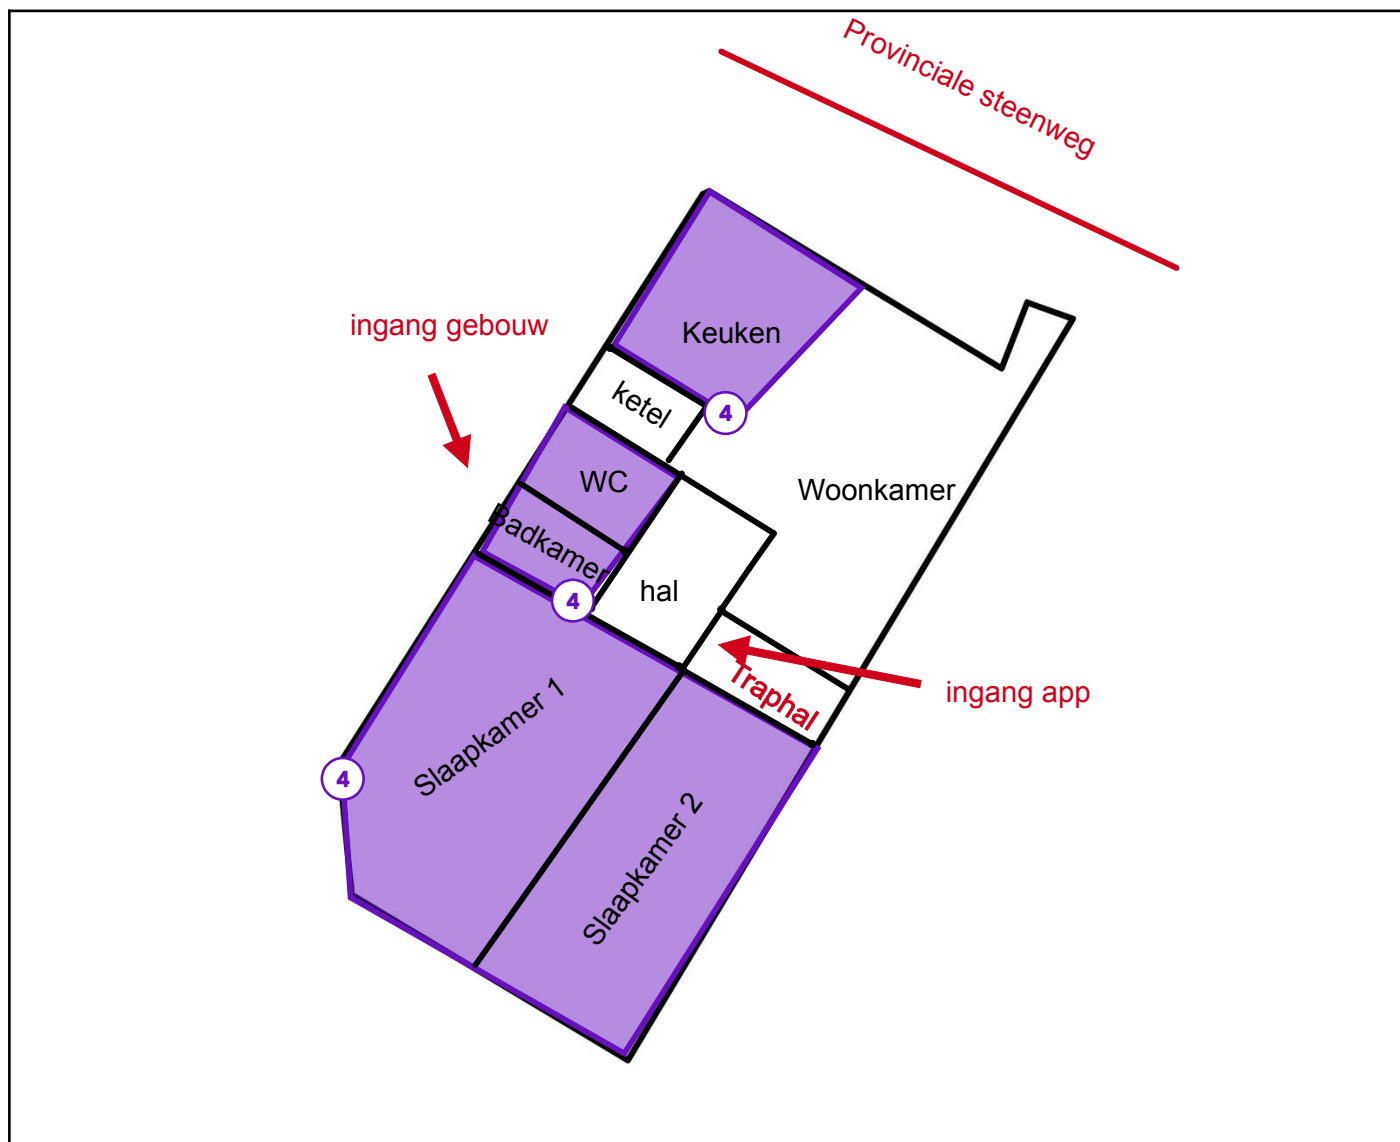
Plan 1.4: Appartement 3

Beschrijving	Type	Actie
4. Plafonds met voorzetpanelen (slaapkamer - keuken - badkamer- wc)	Advies	-

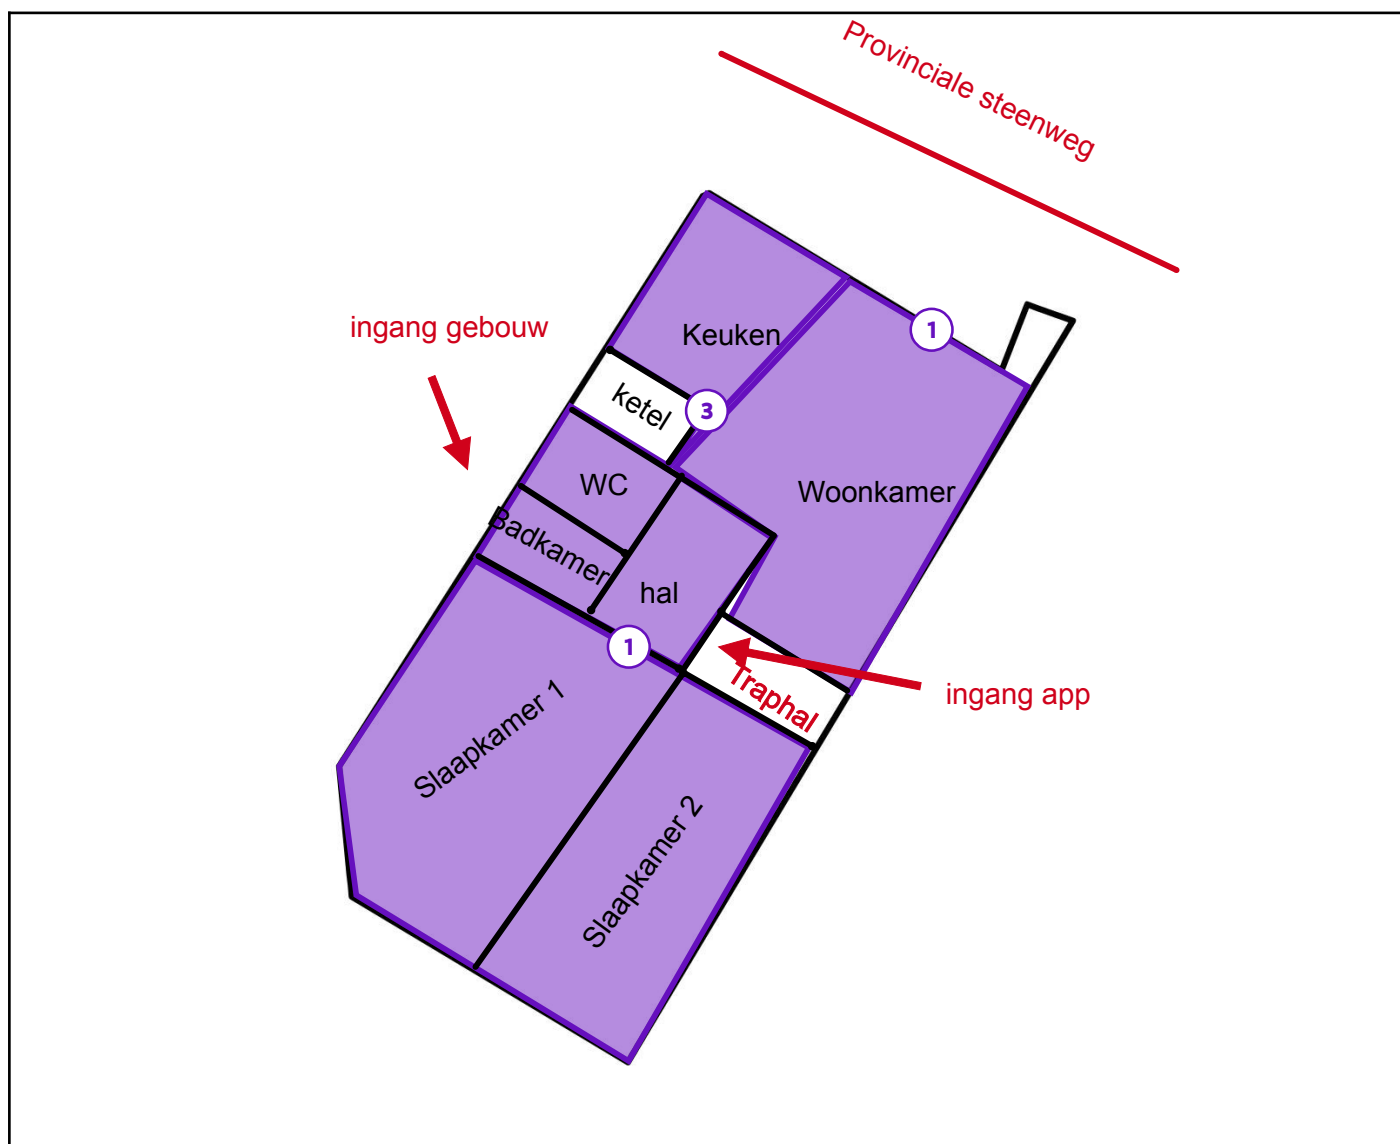
Plan 1.5: Appartement 4

Beschrijving	Type	Actie
1. Vloer (slaapkamers - woonkamer)	Advies	-
3. Tegellijm (badkamer - hal - wc- keuken)	Advies	-

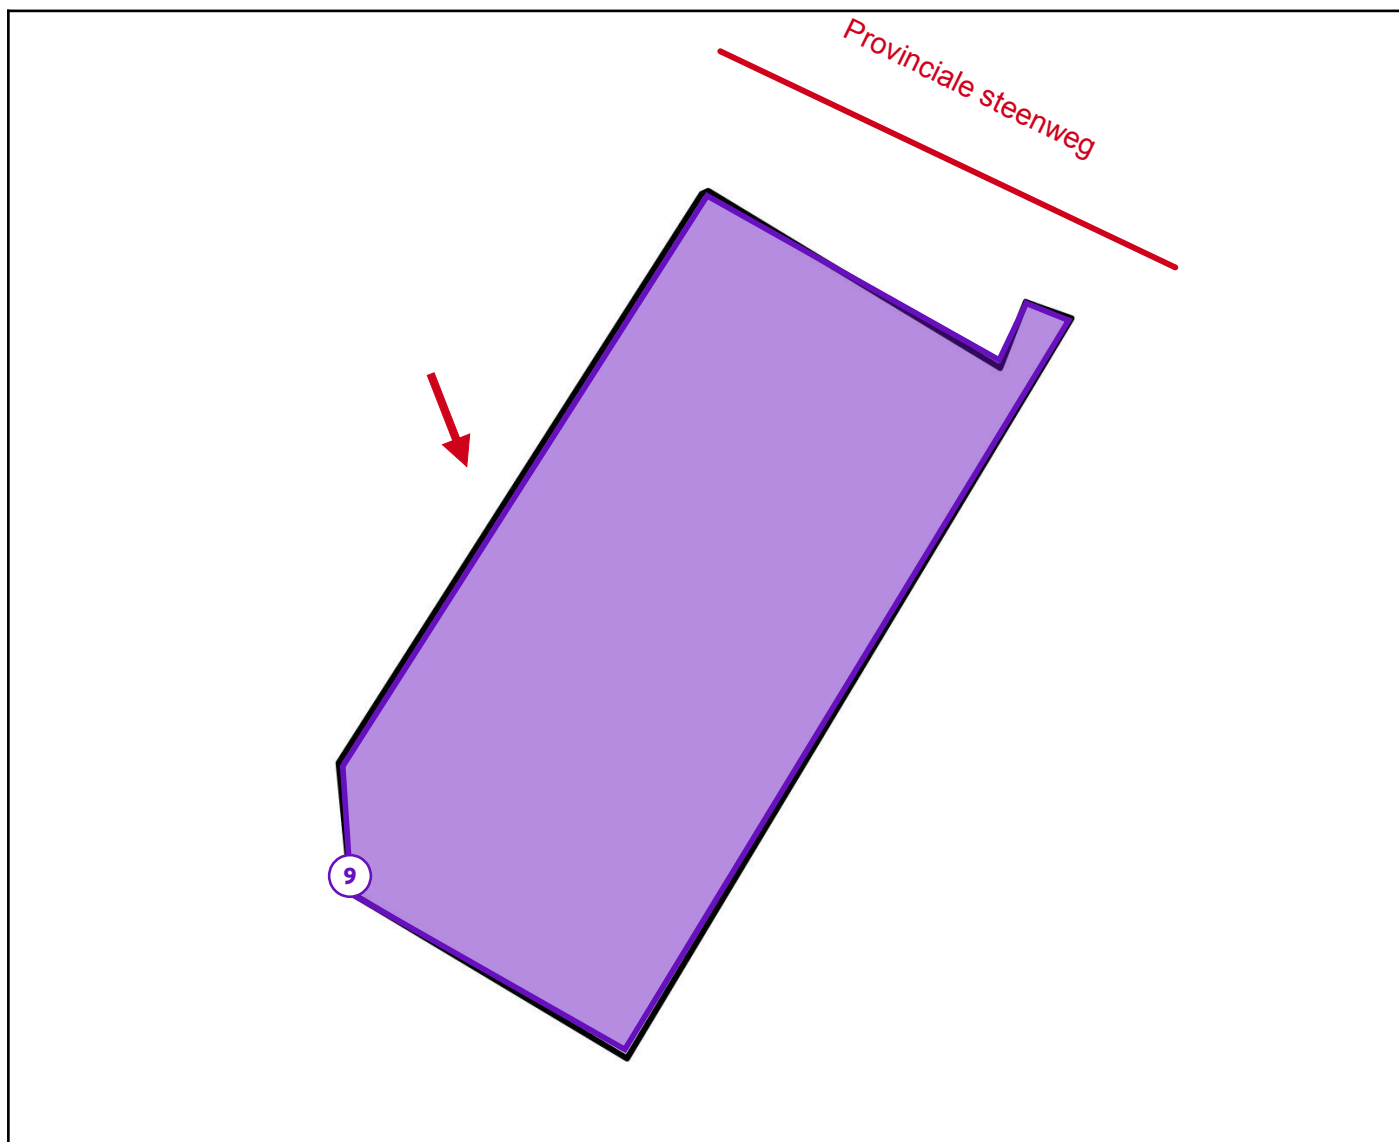
Plan 1.6: dak

Beschrijving	Type	Actie
9. Onderdak (niet aanwezig)	Overige ruimte of materiaal	-

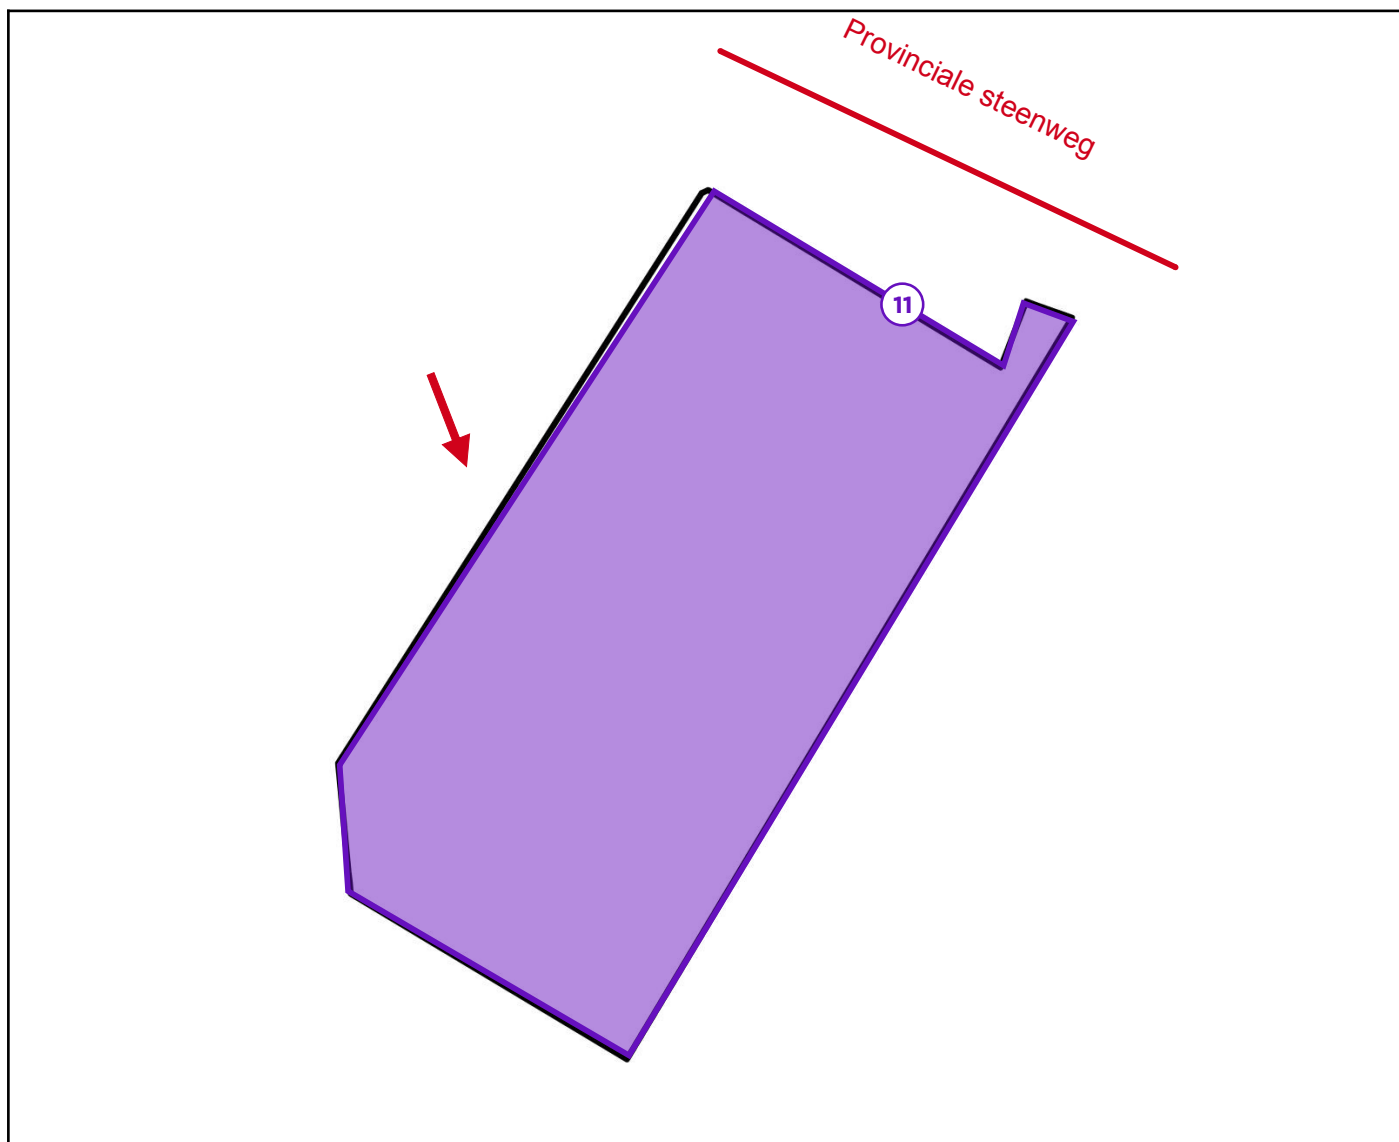
Plan 1.7: dak 2

Beschrijving	Type	Actie
11. Dakbedekking niet aanwezig	Overige ruimte of materiaal	-
