# Asbestinventarisatetest

Pronkenbergstraat 11, 2550 Kontich

Attestnummer : 20250226-000370.000

Uitgegeven op : 26.02.2025

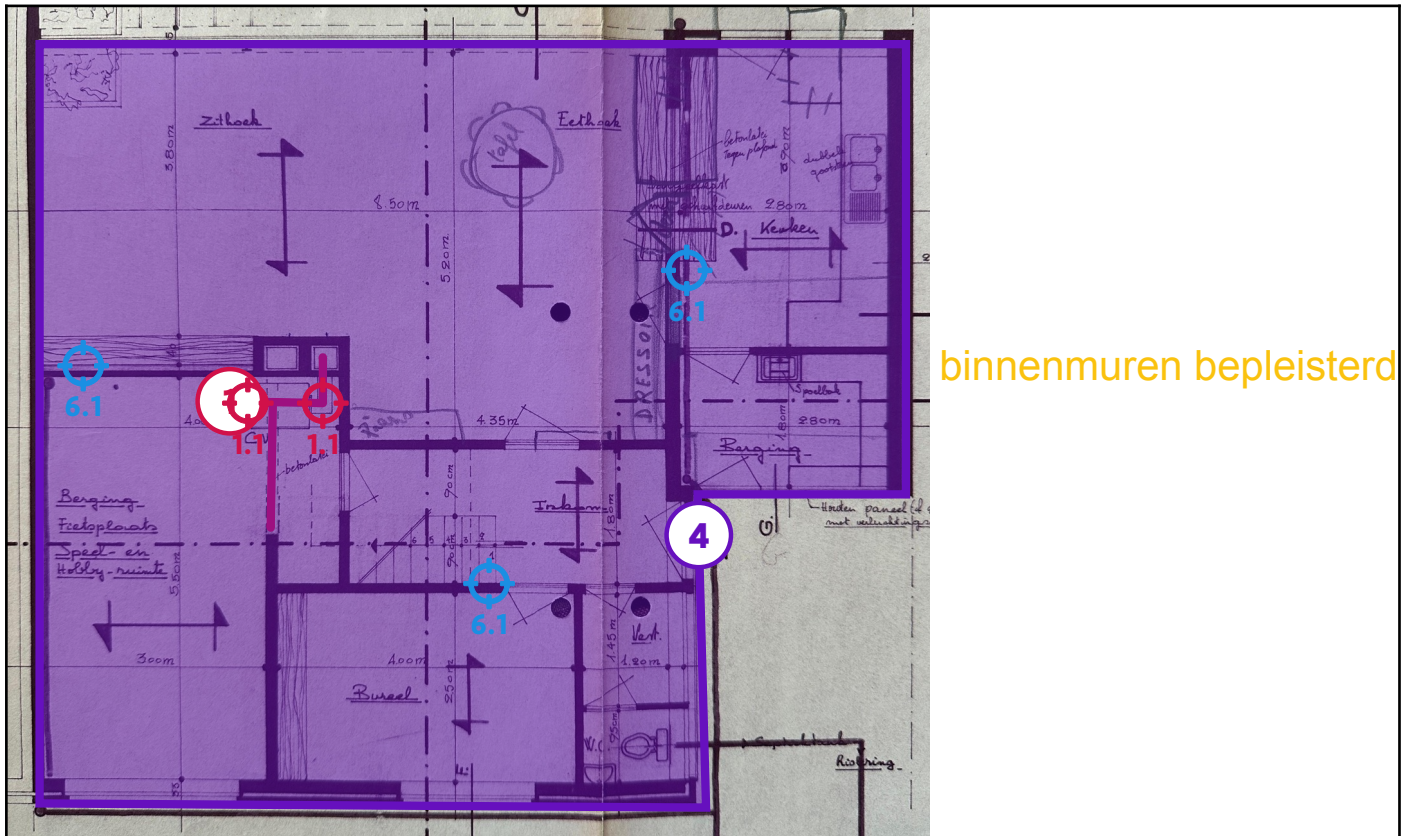
# Plan 1.1: Gelijkvloers

Beschrijving	Type	Actie
1. Buisisolatie	Asbestmateriaal	<b>Dringend maatregelen nemen</b>
1.1 Code: SN02	Mengmonster	-
4. Plafonds uit niet asbestverdacht materiaal	Advies	-
6. Pleisterwerk muren	Geen asbest	-
6.1 Code: SN01	Mengmonster	-

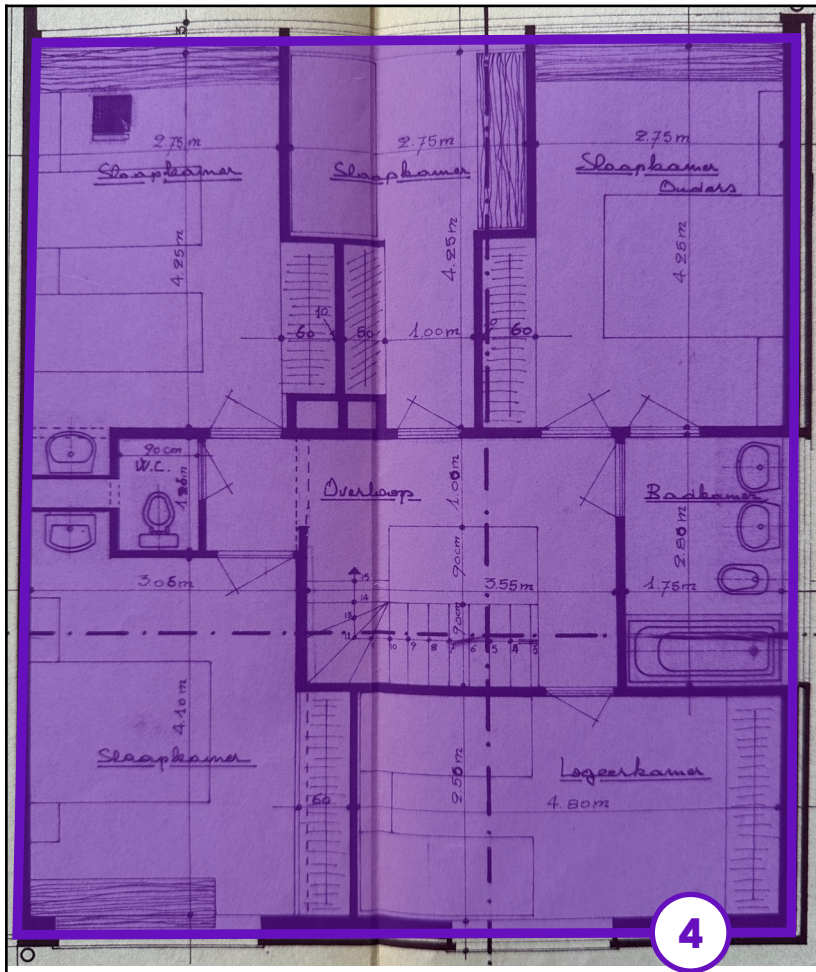
## Plan 1.2: Verdiep

Beschrijving	Type	Actie
4. Plafonds uit niet asbestverdacht materiaal	Advies	-
6. Pleisterwerk muren	Geen asbest	-

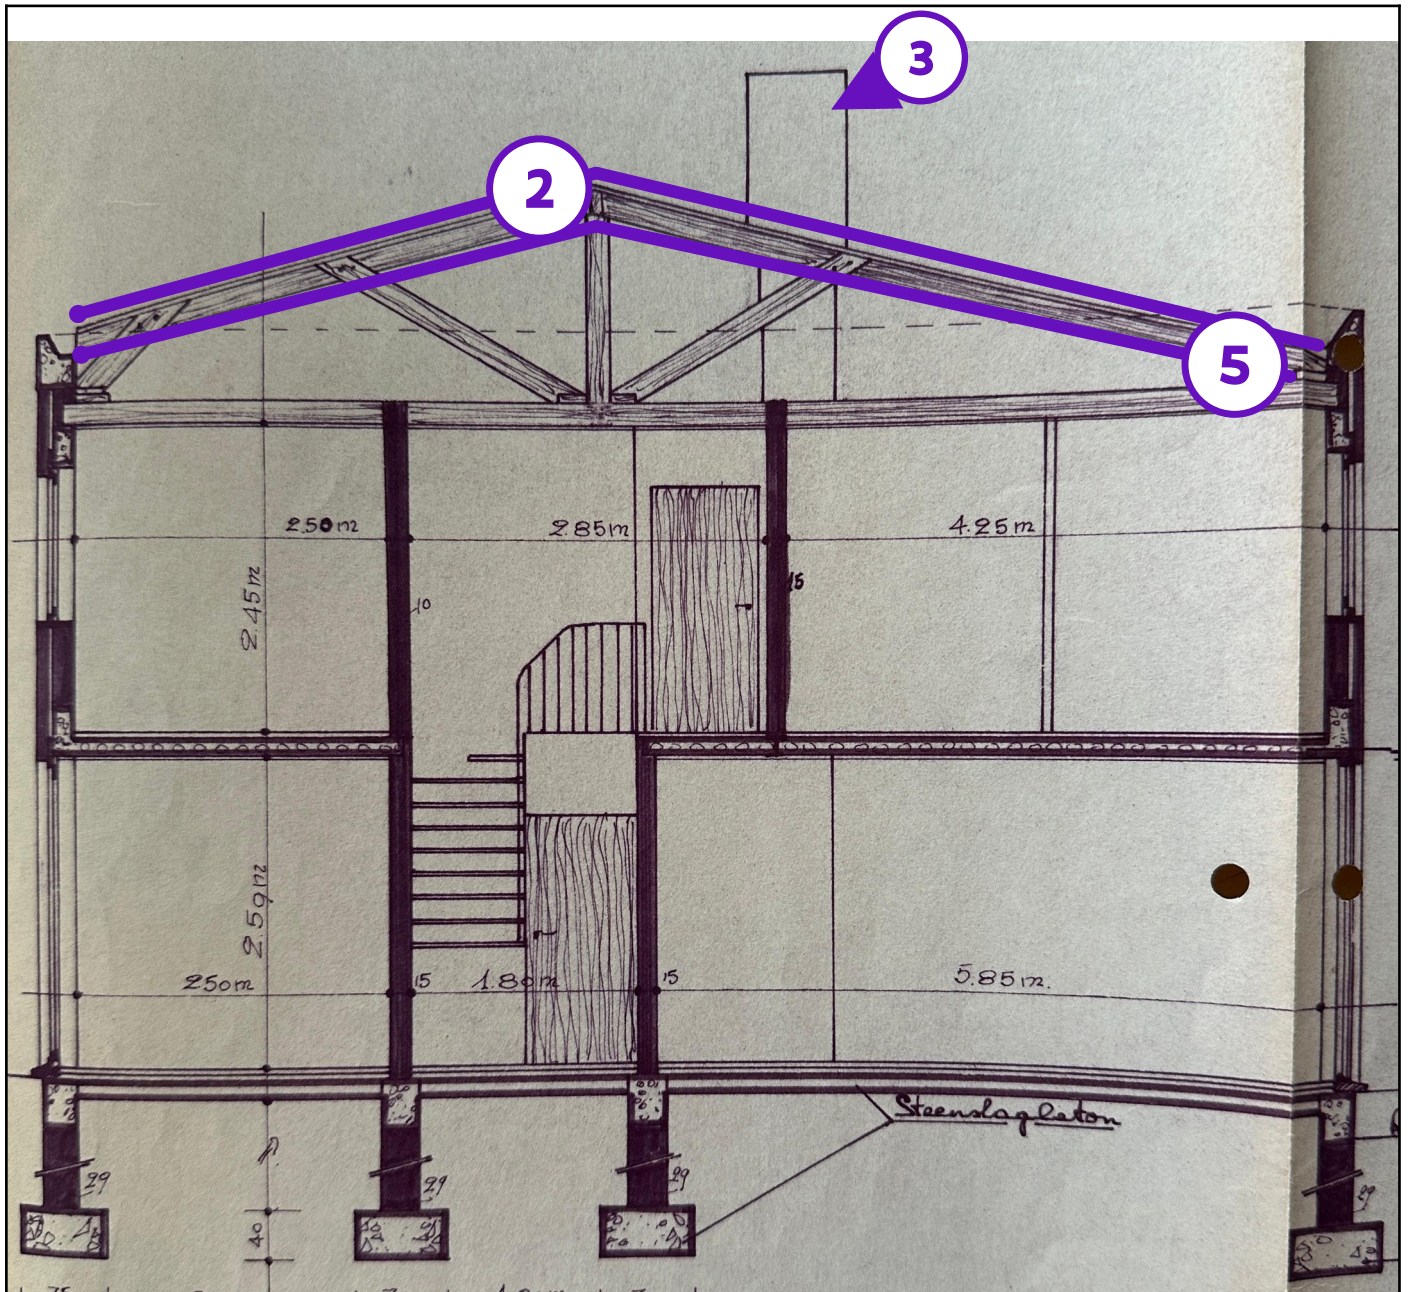
## Plan 1.3: Doorsnede

Beschrijving	Type	Actie
2. Dak	Beperking	-
3. Schoorsteen rookgaskanaal - beoordeling	Beperking	-
5. Geen asbestverdachte onderdak aanwezig	Advies	-
