Asbestinventarisatetest

Fortstraat 86, 9230 Wetteren

Attestnummer : 20260609-000214.000

Uitgegeven op : 09.06.2026

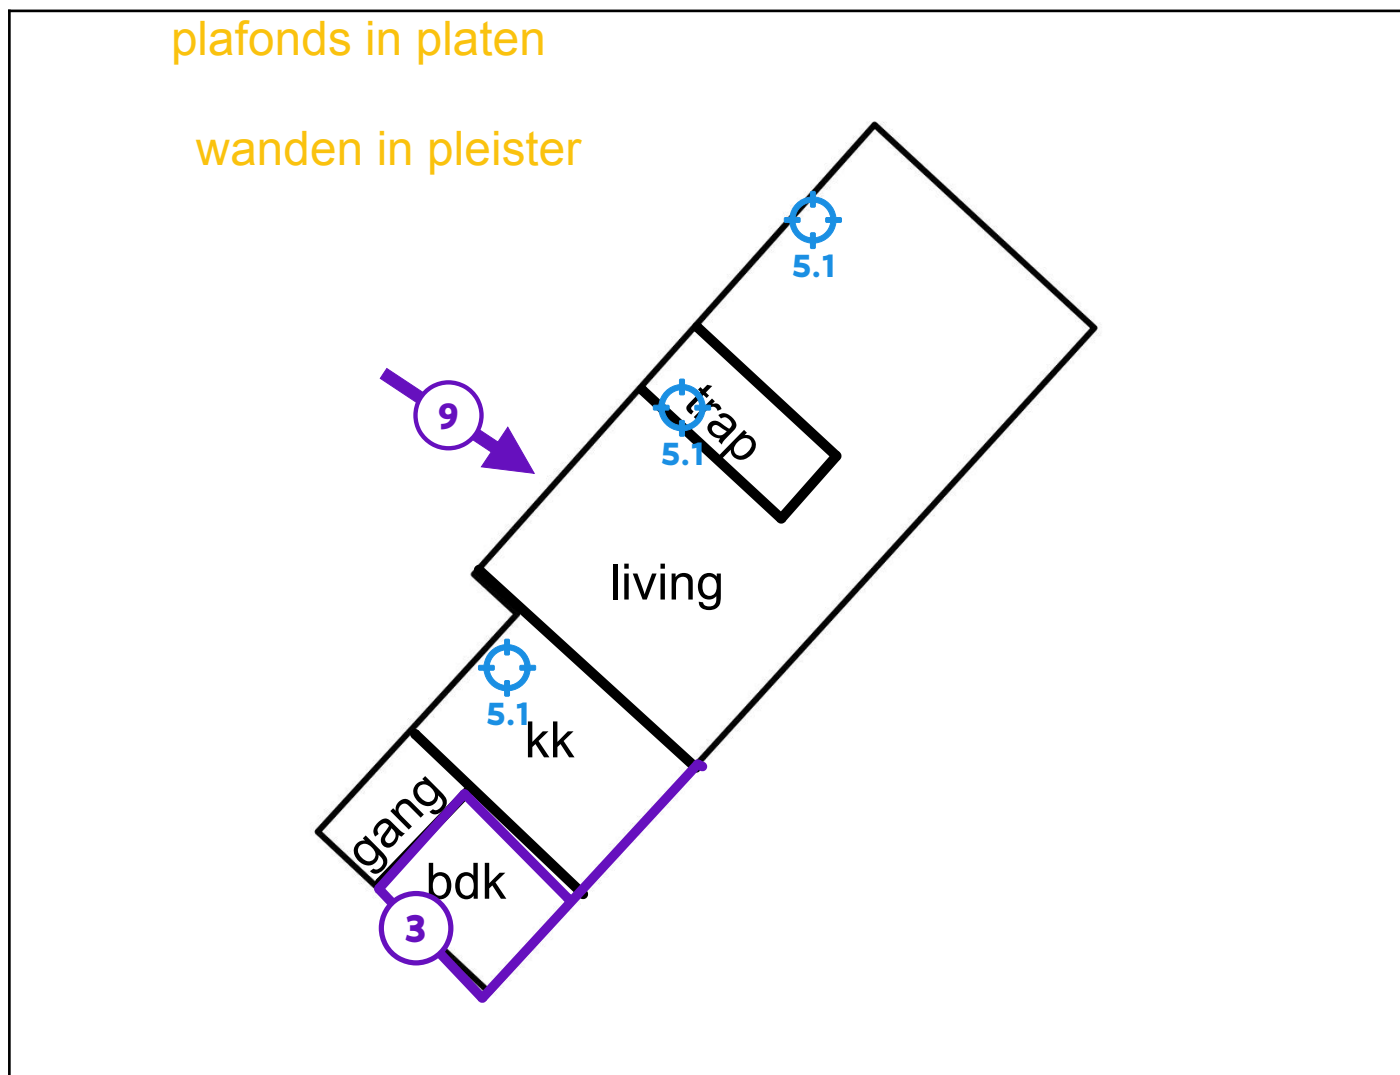
Plan 1.1: Hoofgebouw plan gvl

Beschrijving	Type	Actie
2. Plafond type: Plaatmateriaal	Advies	-
3. faiancelijm achter tegels	Advies	-
5. pleisterwerk wanden	Geen asbest	-
5.1 Code: mm01	Mengmonster	-
9. Ketel: Geen asbest verdachte pakkingen waarneembaar	Overige ruimte of materiaal	-

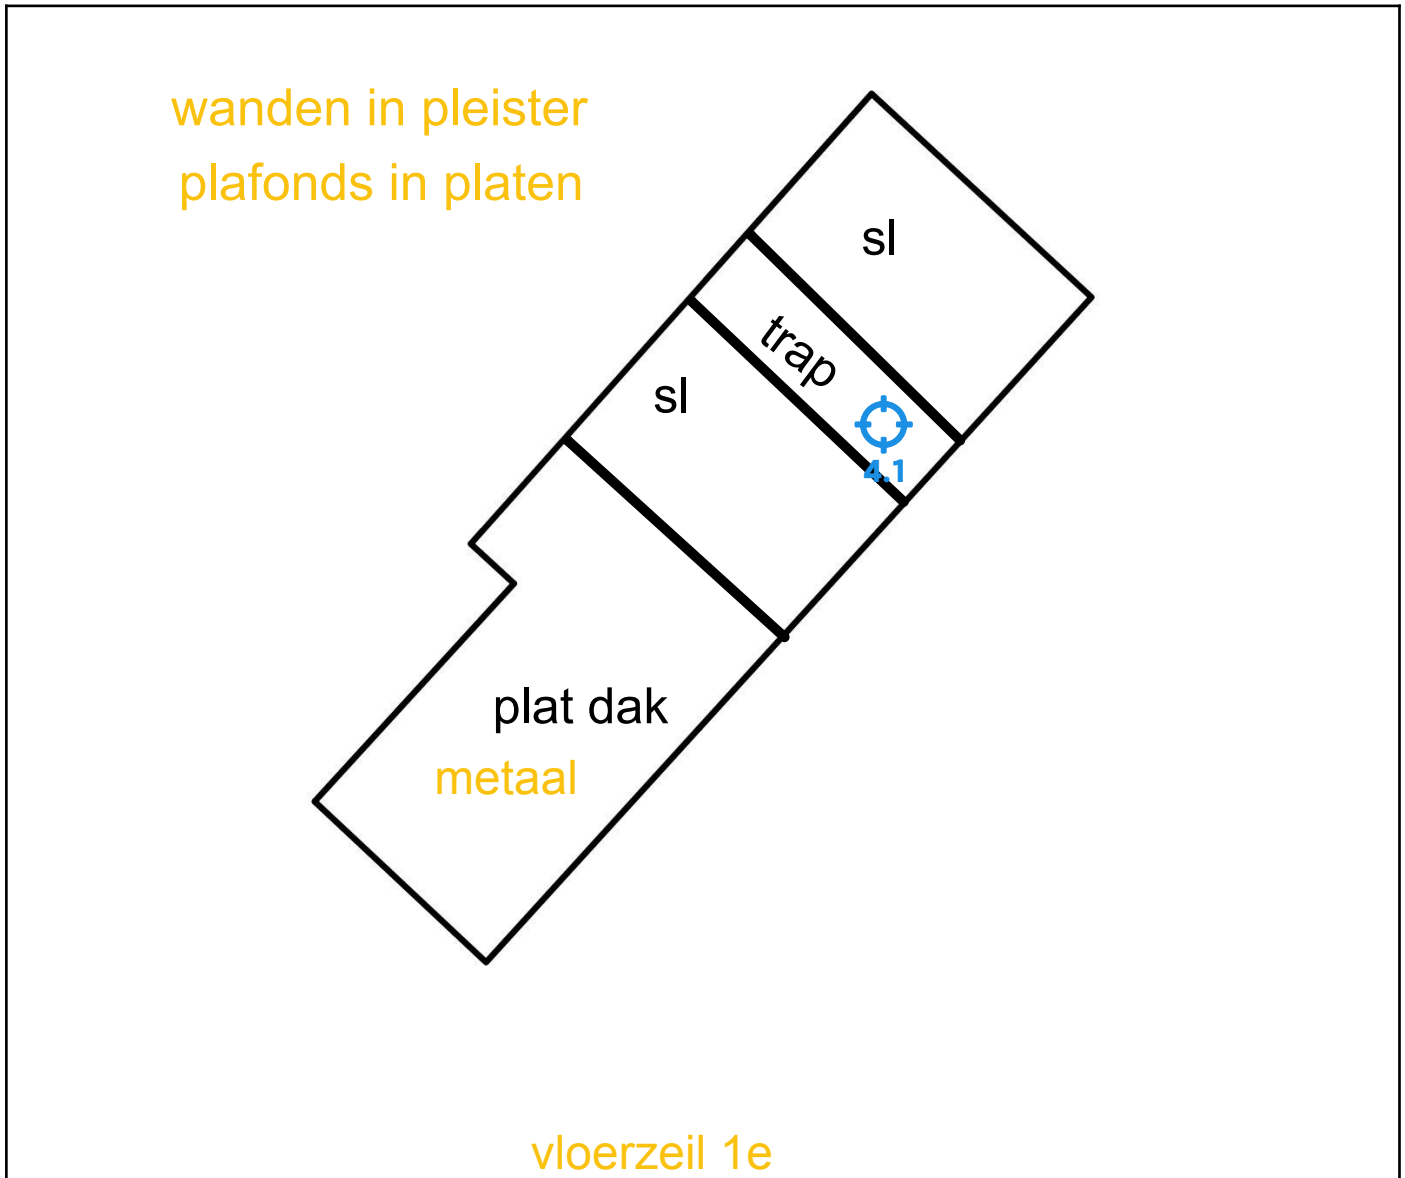
Plan 1.2: Hoofdgebouw plan 1e

Beschrijving	Type	Actie
2. Plafond type: Plaatmateriaal	Advies	-
4. Vloerzeil	Geen asbest	-
4.1 Code: Mm2	Puntmonster	-
5. pleisterwerk wanden	Geen asbest	-
7. Dak type: niet asbest verdacht	Overige ruimte of materiaal	-
