# Asbestinventarisatetest

Broekstraat 53, 2220 Heist-op-den-Berg

Attestnummer : 20260604-000025.000

Uitgegeven op : 04.06.2026

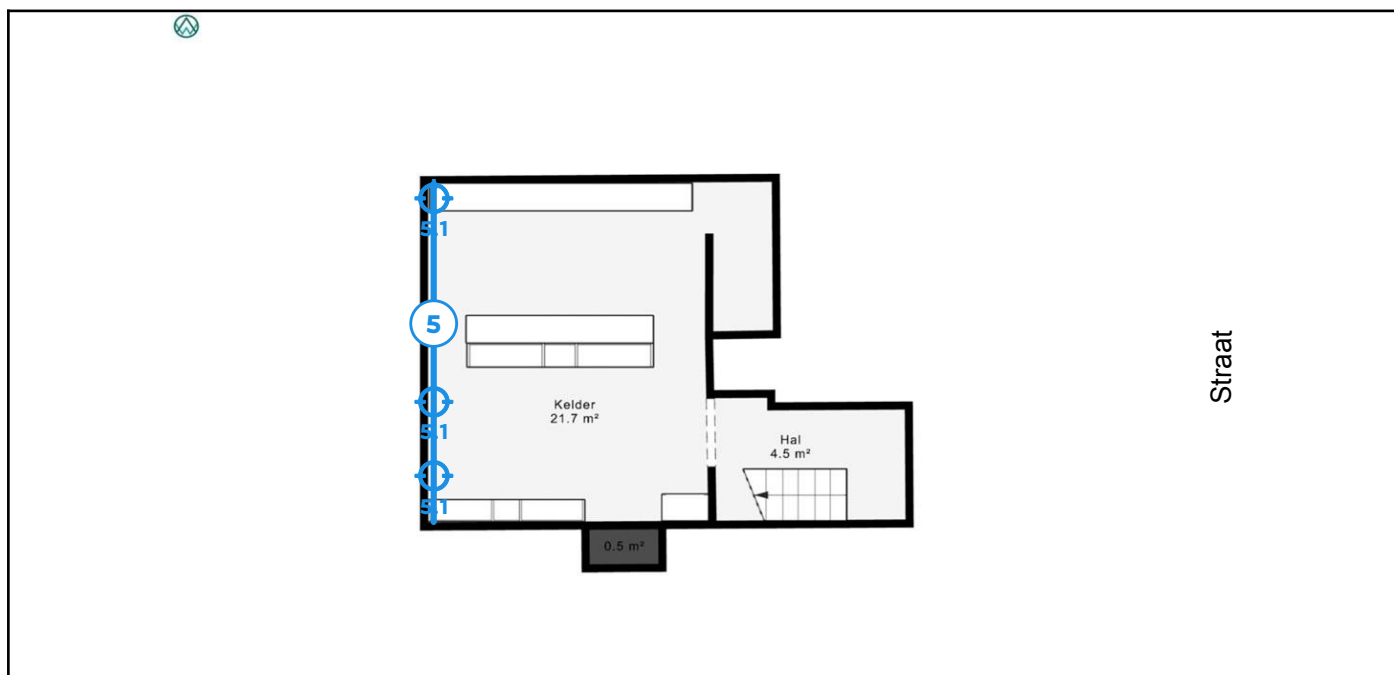
## Plan 1.1: Plan kelder

Beschrijving	Type	Actie
5. Smeerlaag kelder	Geen asbest	-
5.1 Code: Staal 2	Mengmonster	-

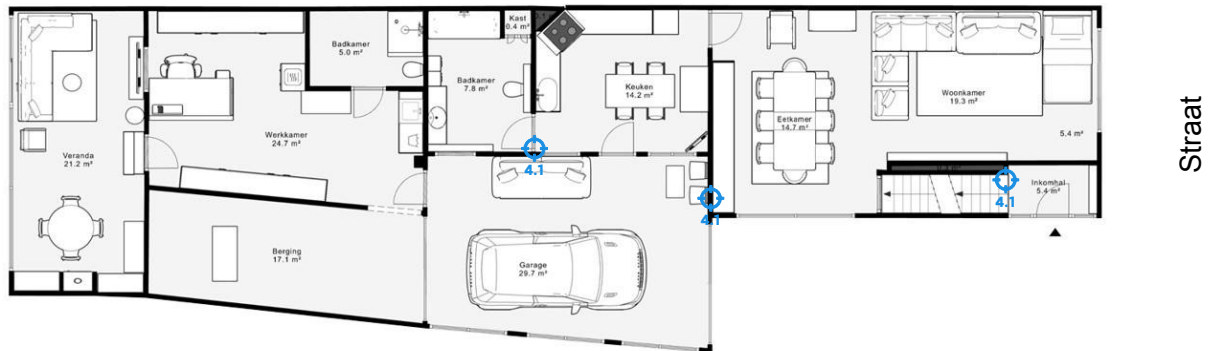
## Plan 1.2: Plan gelijkvloers

Alle plafonds zijn afgewerkt met een niet-verdacht plaatmateriaal.  
Alle muren bevatten pleisterwerk.

Beschrijving	Type	Actie
3. Plaatmateriaal plafonds	Advies	-
4. Pleisterwerk muren	Geen asbest	-
4.1 Code: Staal 1 muren	Mengmonster	-

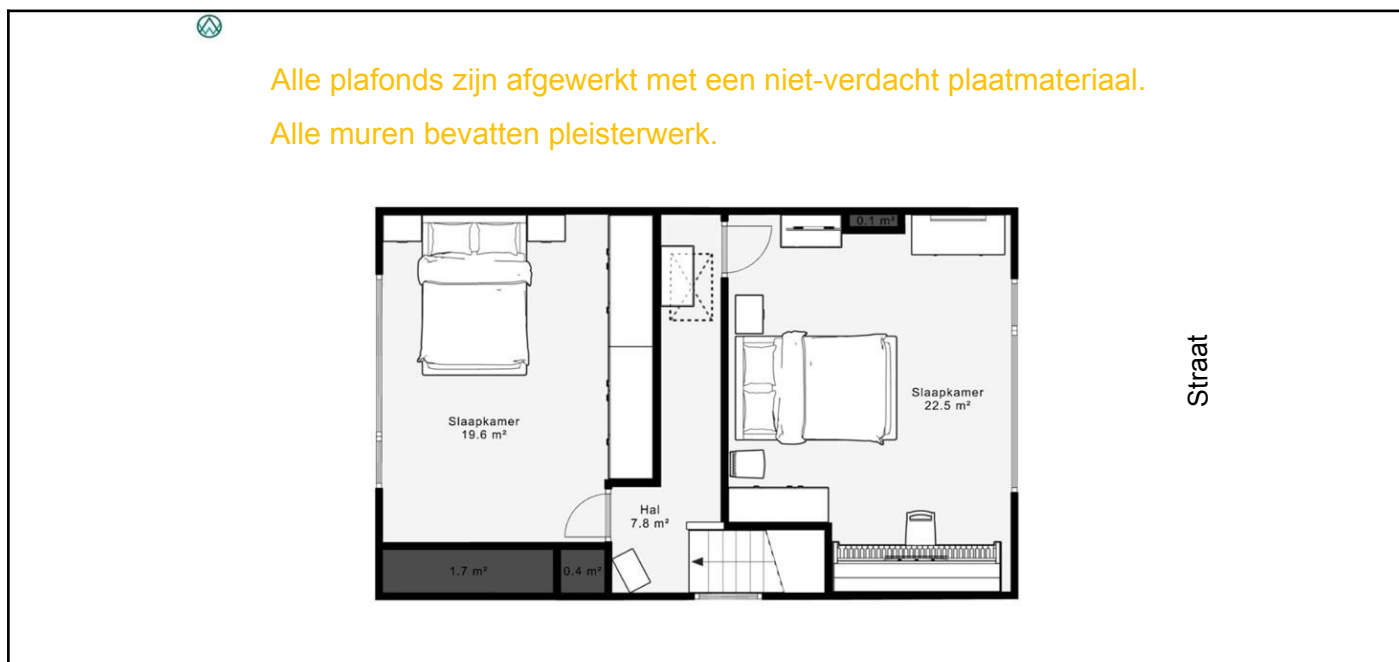
## Plan 1.3: Plan verdieping 1

Beschrijving	Type	Actie
3. Plaatmateriaal plafonds	Advies	-
4. Pleisterwerk muren	Geen asbest	-

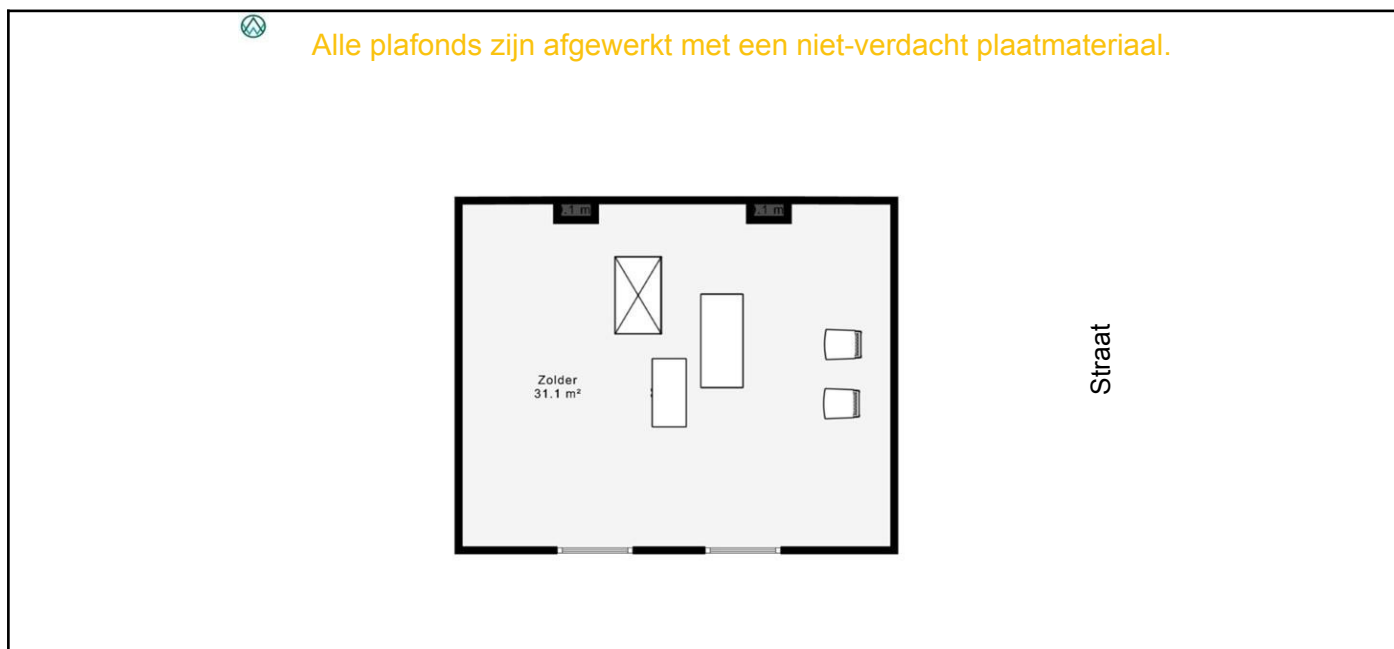
## Plan 1.4: Plan zolder

Beschrijving	Type	Actie
3. Plaatmateriaal plafonds	Advies	-

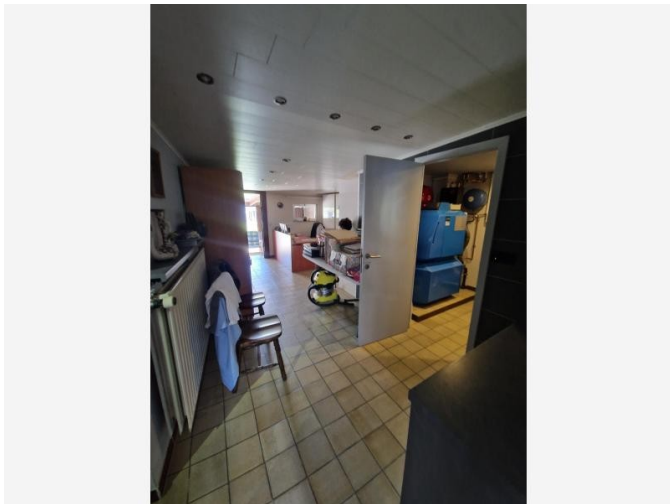
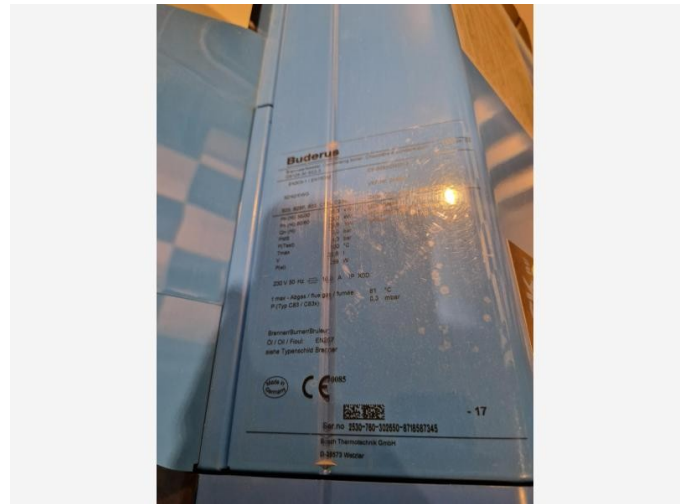
## Fiche 6: Recente verwarmingsketel

Beschrijving	Notitie	Terug te vinden op plannen
Fiche 6: Recente verwarmingsketel	Verwarmingsketel van na 2000. Hieruit kunnen we stellen dat er geen asbest materiaal meer aanwezig is in de ketel (koord, koppelingen, plaatmateriaal).	-
Fiche 7: Rookgaskanalen	De rookgaskanalen zijn geïnspecteerd waar mogelijk en zijn niet-asbestverdacht bevonden. Voor de binnenkanten van (oude) schouw-schachten is destructief onderzoek nodig.	-
Fiche 8: Dak woning	De dakpannen zijn niet-asbestverdacht.	-
Fiche 9: Mastiek/kit ramen	Elastisch en plooibare mastiek	-
