Asbestinventarisatetest

Breughelpark 18/30, 1731 Asse

Attestnummer : 20250528-000332.000

Uitgegeven op : 28.05.2025

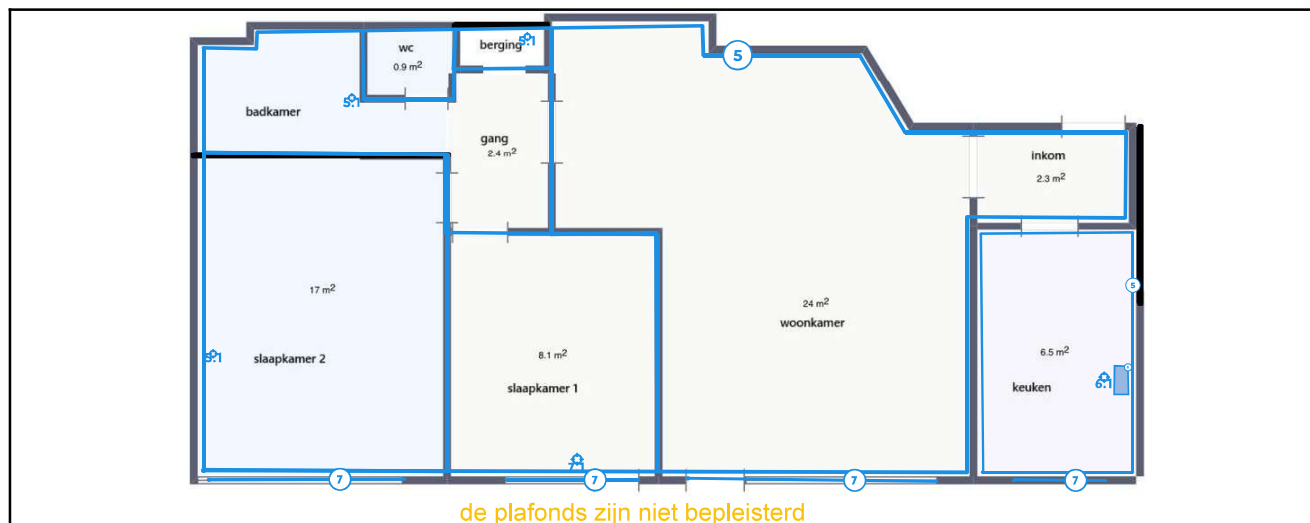
Plan 1.1: Appartement

Beschrijving	Type	Actie
4. Plafonds	Advies	-
5. Pleisterwerk muren	Geen asbest	-
5.1 Code: 5988	Mengmonster	-
6. Coating onder wastafel	Geen asbest	-
6.1 Code: 5990	Puntmonster	-
7. Afdichting ramen	Geen asbest	-
7.1 Code: 5989	Puntmonster	-

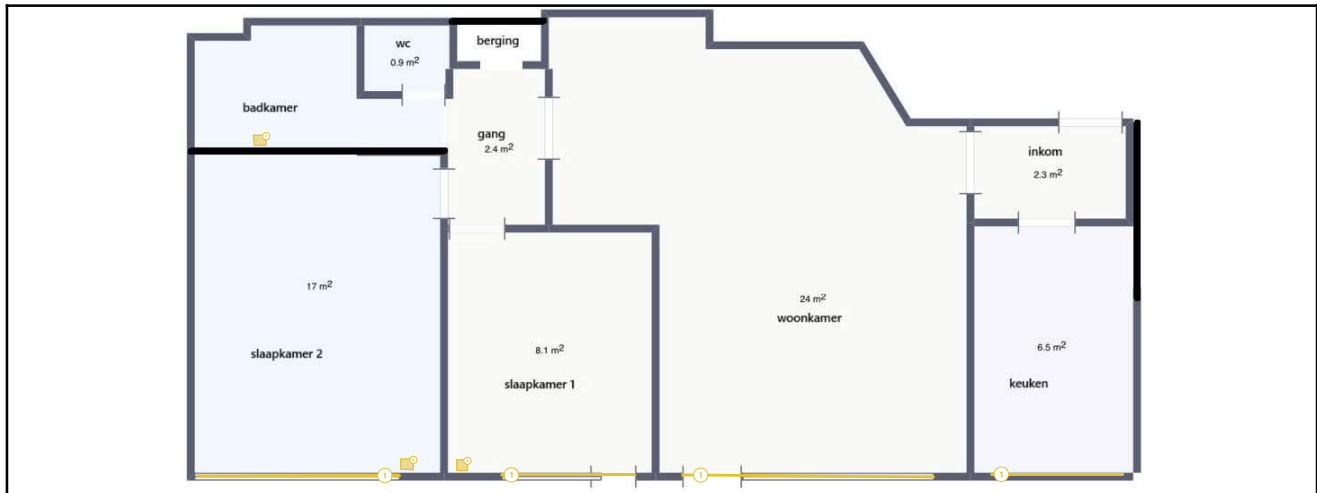
Plan 1.2: Appartement

Beschrijving	Type	Actie
1. Glasalplaten ramen	Asbestmateriaal	Zorgvuldig beheren
2. Verwarmingsknoppen	Asbestmateriaal	Zorgvuldig beheren

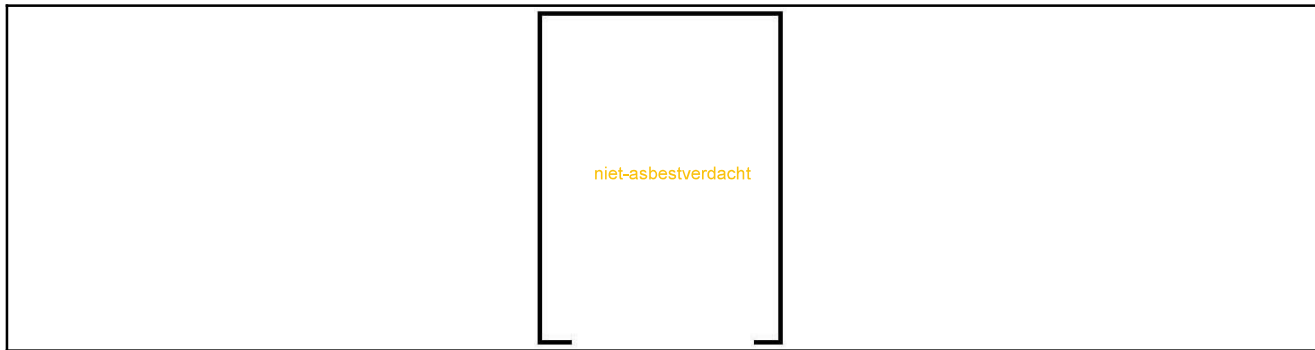
Plan 1.3: Privatieve berging

Beschrijving	Type	Actie
3. Privatieve berging	Advies	-
