Asbestinventarisatetest

Jan Van Rijswijcklaan 76, 2018 Antwerpen

Attestnummer : 20230403-000133.000

Uitgegeven op : 03.04.2023

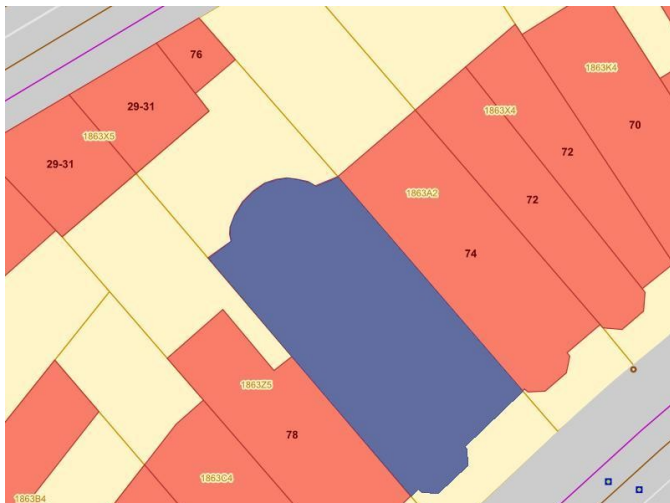
Zone 1: Hoofdgebouw

- 1 Asbestmateriaal**
- 1 Beperking**
- 0 Uitsluiting
- 0 Roerend goed
- 0 Puin, steenslag, (water)bodem
- 0 Advies
- 6 Geen asbest**

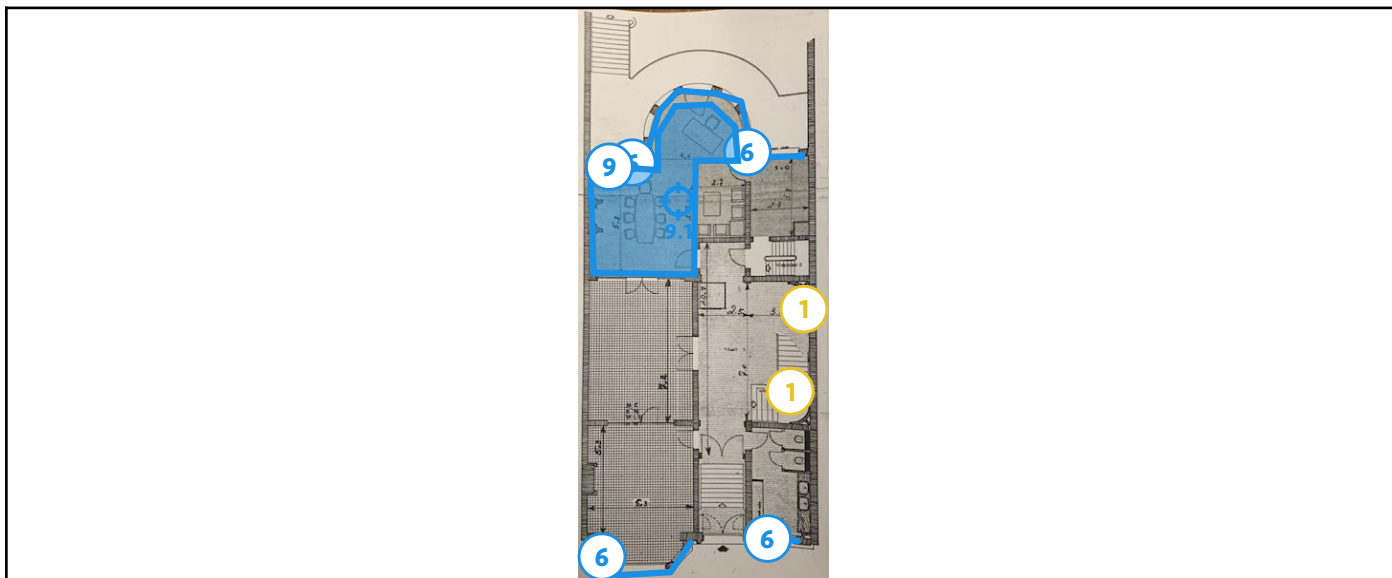
Plan 1.1: plan_glv

Beschrijving	Type	Actie
1. Dichtingen van kolomradiatoren	Asbestmateriaal	Zorgvuldig beheren
6. Kit ramen	Geen asbest	-
9. Roofing plat dak achterbouw	Geen asbest	-
9.1 Code: 5	Puntmonster	-

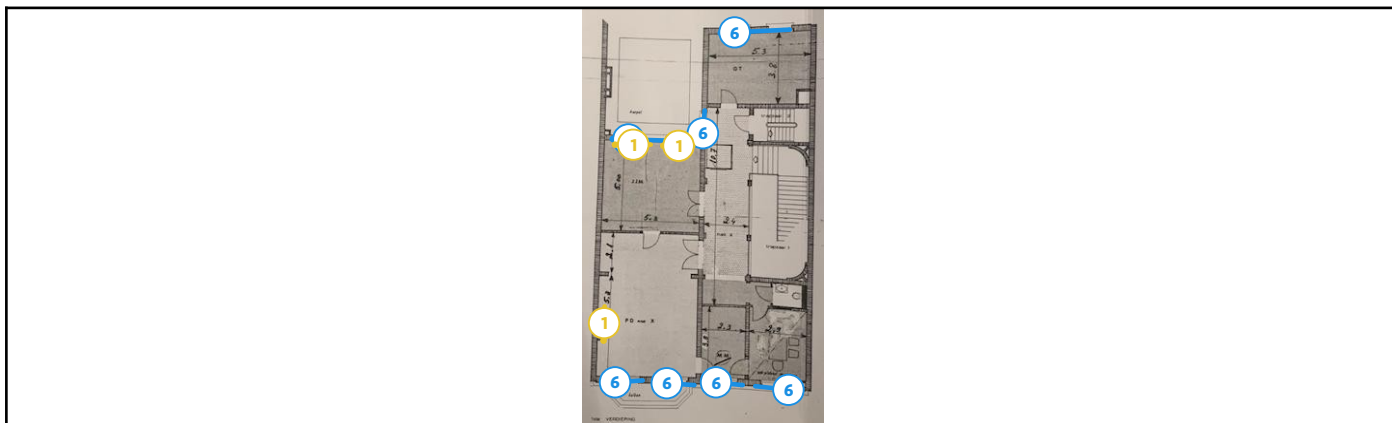
Plan 1.2: plan_v1

Beschrijving	Type	Actie
1. Dichtingen van kolomradiatoren	Asbestmateriaal	Zorgvuldig beheren
6. Kit ramen	Geen asbest	-

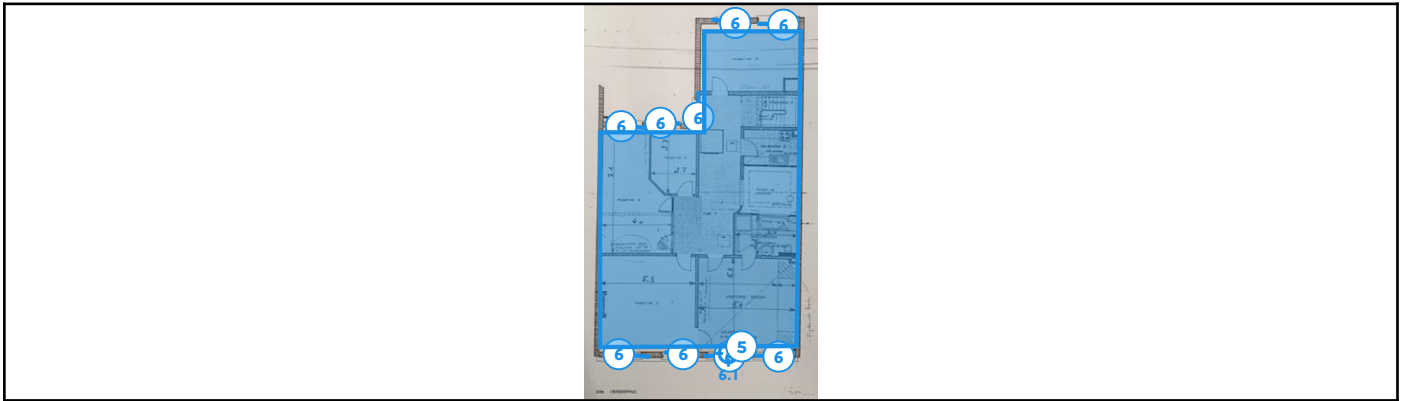
Plan 1.4: plan_v2

Beschrijving	Type	Actie
5. Rhepanol plat dak hoofdgebouw	Geen asbest	-
6. Kit ramen	Geen asbest	-
6.1 Code: 3	Puntmonster	-

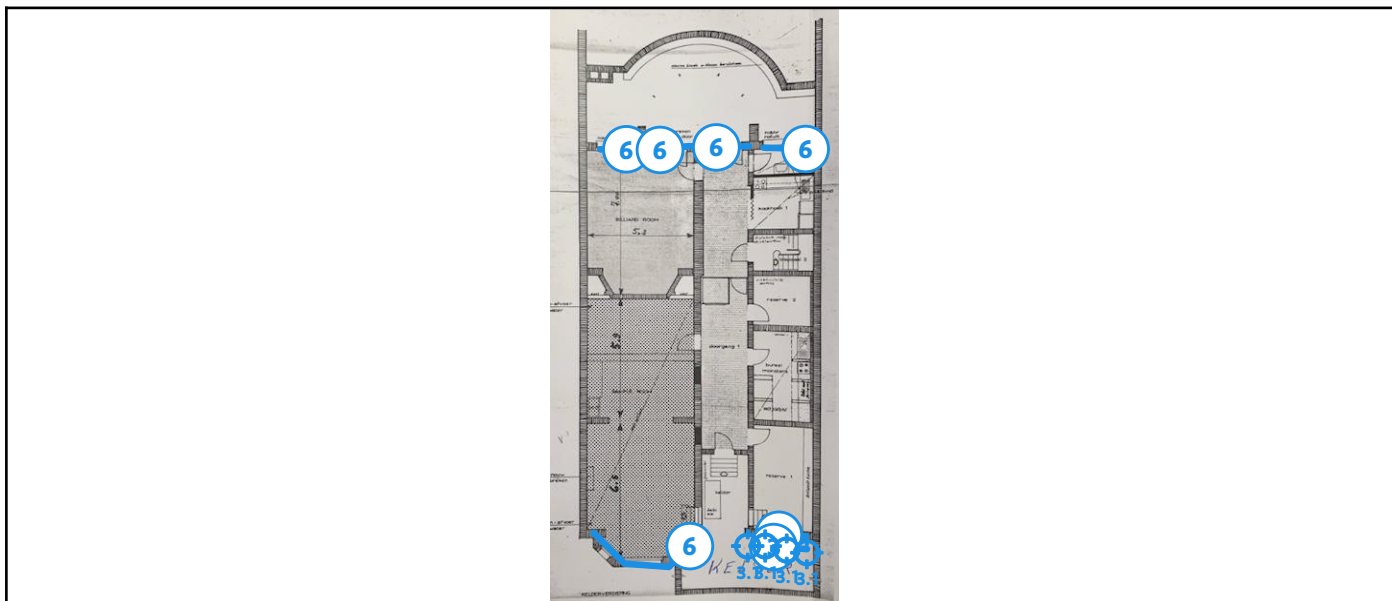
Plan 1.5: plan_kelder

Beschrijving	Type	Actie
3. Thermische leidingisolatie kelder	Geen asbest	-
3.1 Code: 4	Mengmonster	-
6. Kit ramen	Geen asbest	-

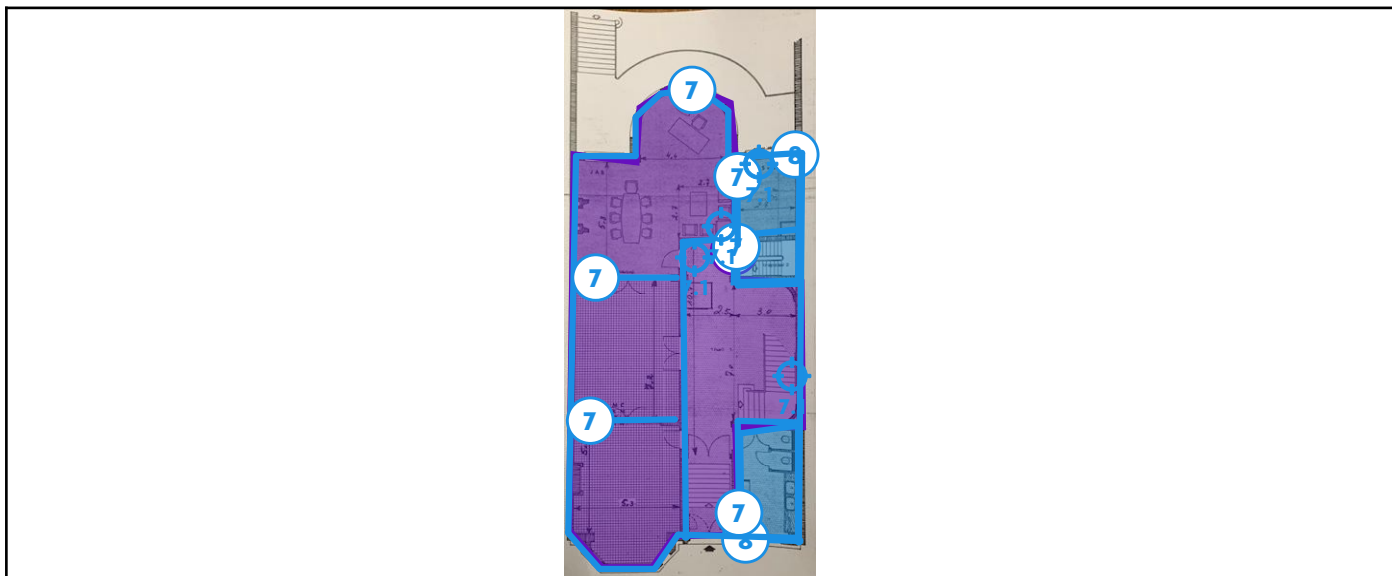
Plan 1.6: plan_glvl_pleisterwerk

Beschrijving	Type	Actie
2. Pleisterwerk plafonds gelijkvloers en verdieping 1	Beperking	-
7. Pleisterwerk muren	Geen asbest	-
7.1 Code: 2	Mengmonster	-
8. Pleisterwerk plafonds	Geen asbest	-

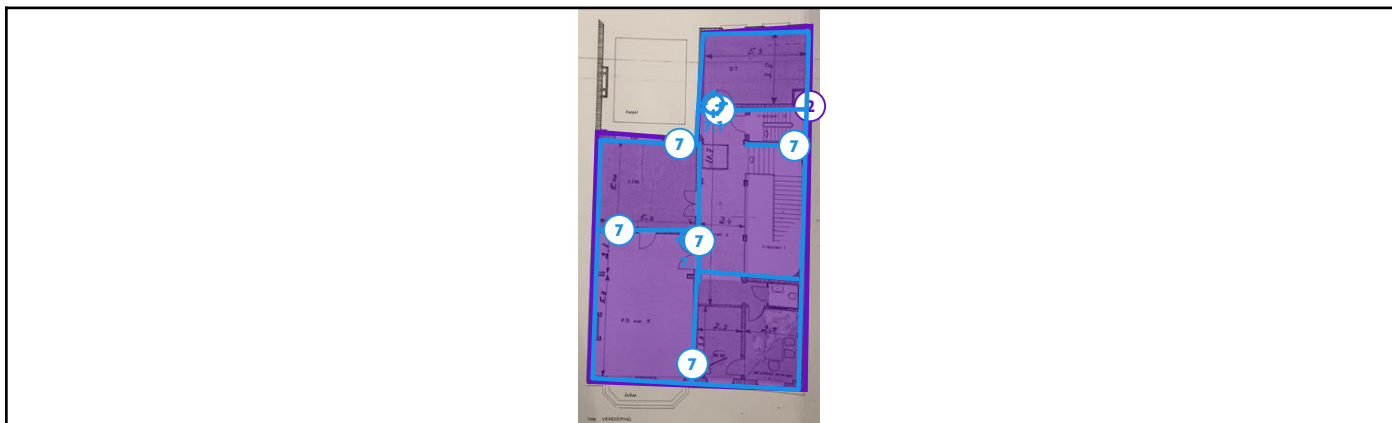
Plan 1.7: plan_v1_pleisterwerk

Beschrijving	Type	Actie
2. Pleisterwerk plafonds gelijkvloers en verdieping 1	Beperking	-
7. Pleisterwerk muren	Geen asbest	-
7.1 Code: 2	Mengmonster	-

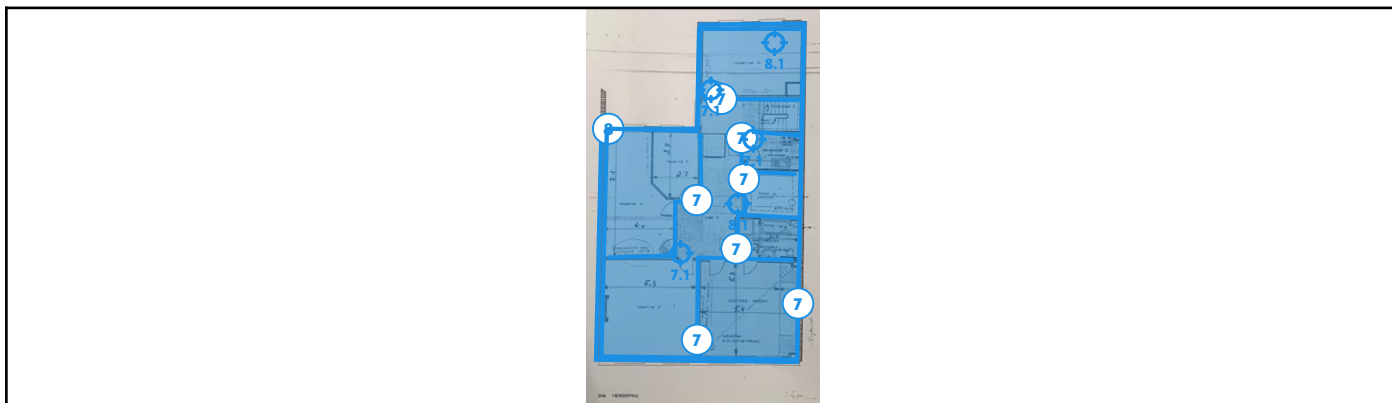
Plan 1.8: plan_v2_pleisterwerk

Beschrijving	Type	Actie
7. Pleisterwerk muren	Geen asbest	-
7.1 Code: 2	Mengmonster	-
8. Pleisterwerk plafonds	Geen asbest	-
8.1 Code: 1	Mengmonster	-

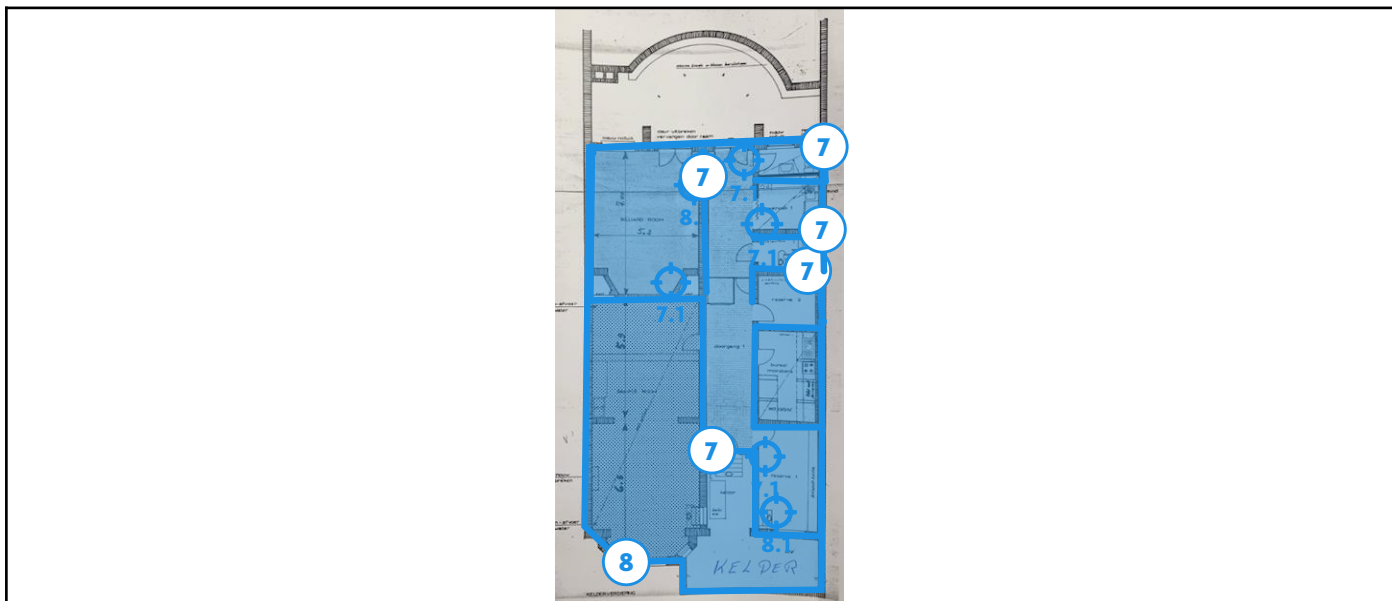
Plan 1.9: plan_kelder_pleisterwerk

Beschrijving	Type	Actie
7. Pleisterwerk muren	Geen asbest	-
7.1 Code: 2	Mengmonster	-
8. Pleisterwerk plafonds	Geen asbest	-
8.1 Code: 1	Mengmonster	-

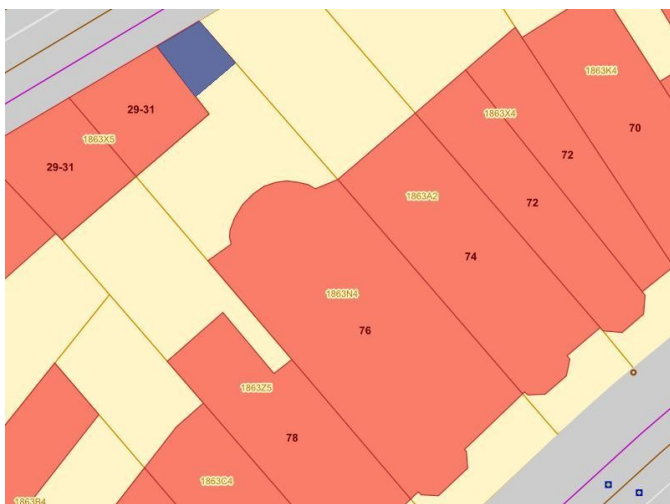
Zone 2: Garage

- 0 Asbestmaterialen
- 0 Beperkingen
- 0 Uitsluitingen
- 0 Roerende goederen
- 0 Puin, steenslag, (water)bodem
- 0 Adviezen
- 1 Geen asbest**

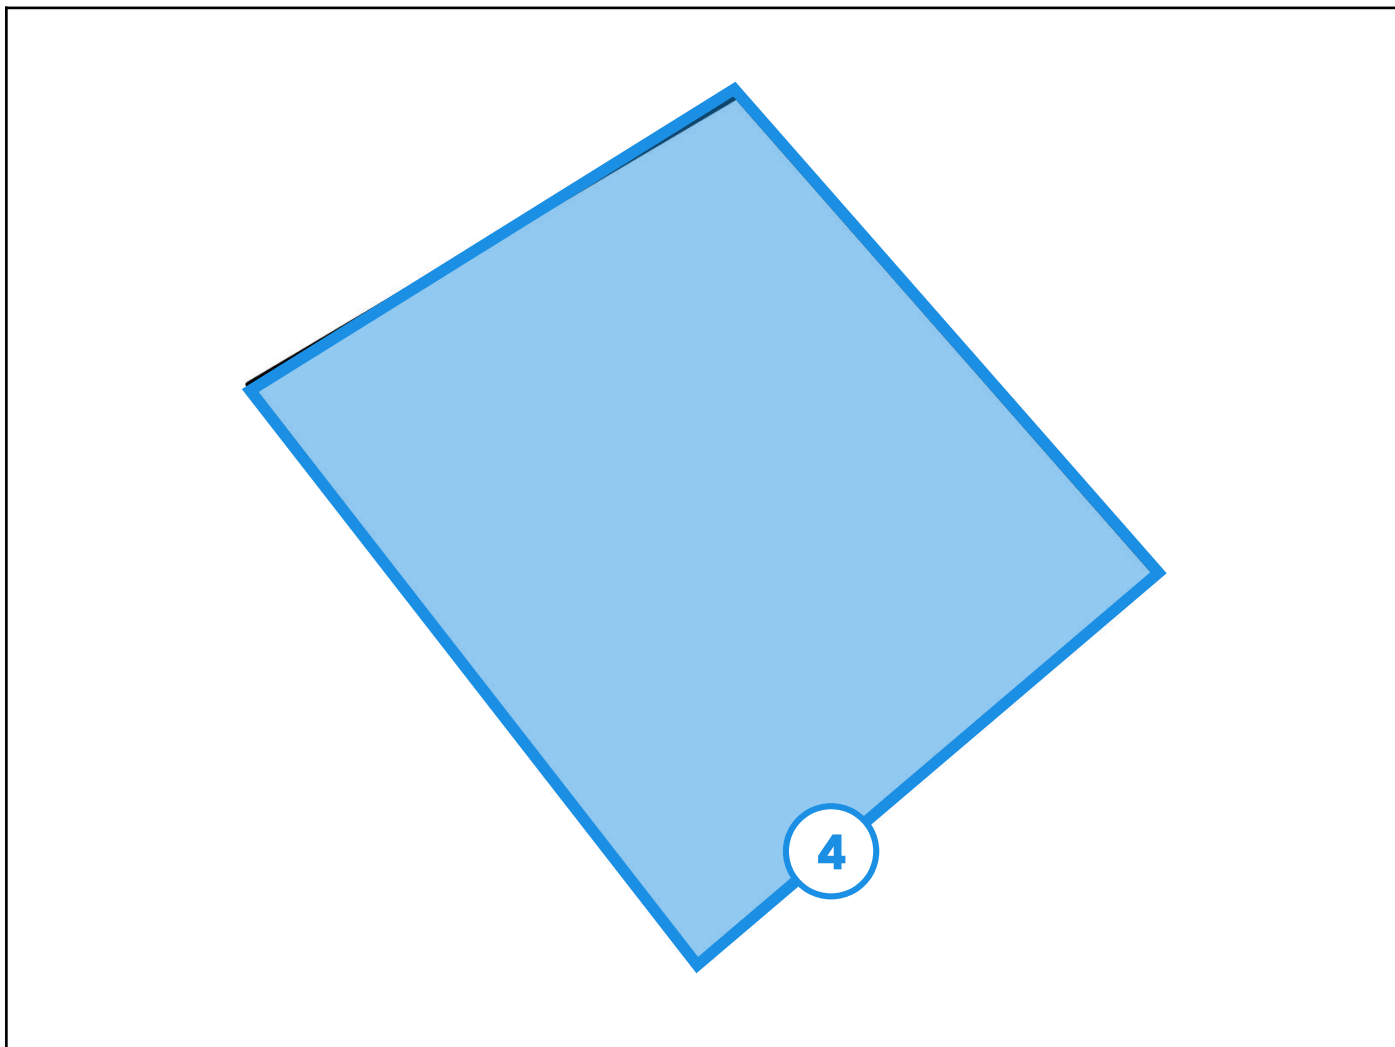
Plan 2.1: Garage plan

Beschrijving	Type	Actie
4. Roofing plat dak garage	Geen asbest	-
