Asbestinventarisatetest

Wambeekstraat 71, 1820 Steenokkerzeel

Attestnummer : 20260312-000401.000

Uitgegeven op : 12.03.2026

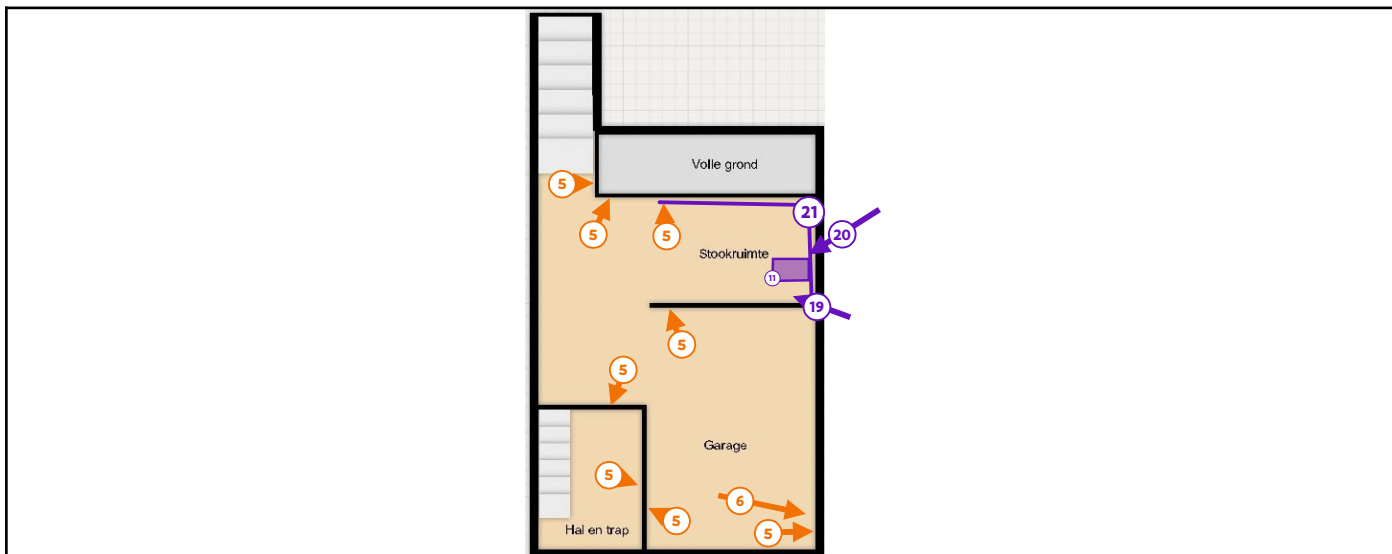
Plan 1.1: Plan hoofdgebouw Kelder

Beschrijving	Type	Actie
5. Bakeliet	Asbestmateriaal	Verwijderen
6. Bakeliet tellerkast en zekeringskasten	Asbestmateriaal	Verwijderen
11. Stookketel / Brander	Advies	-
19. Rookgaskanaal	Overige ruimte of materiaal	-
20. Dichtingen stookketel	Overige ruimte of materiaal	-
21. Leiding isolatie	Overige ruimte of materiaal	-

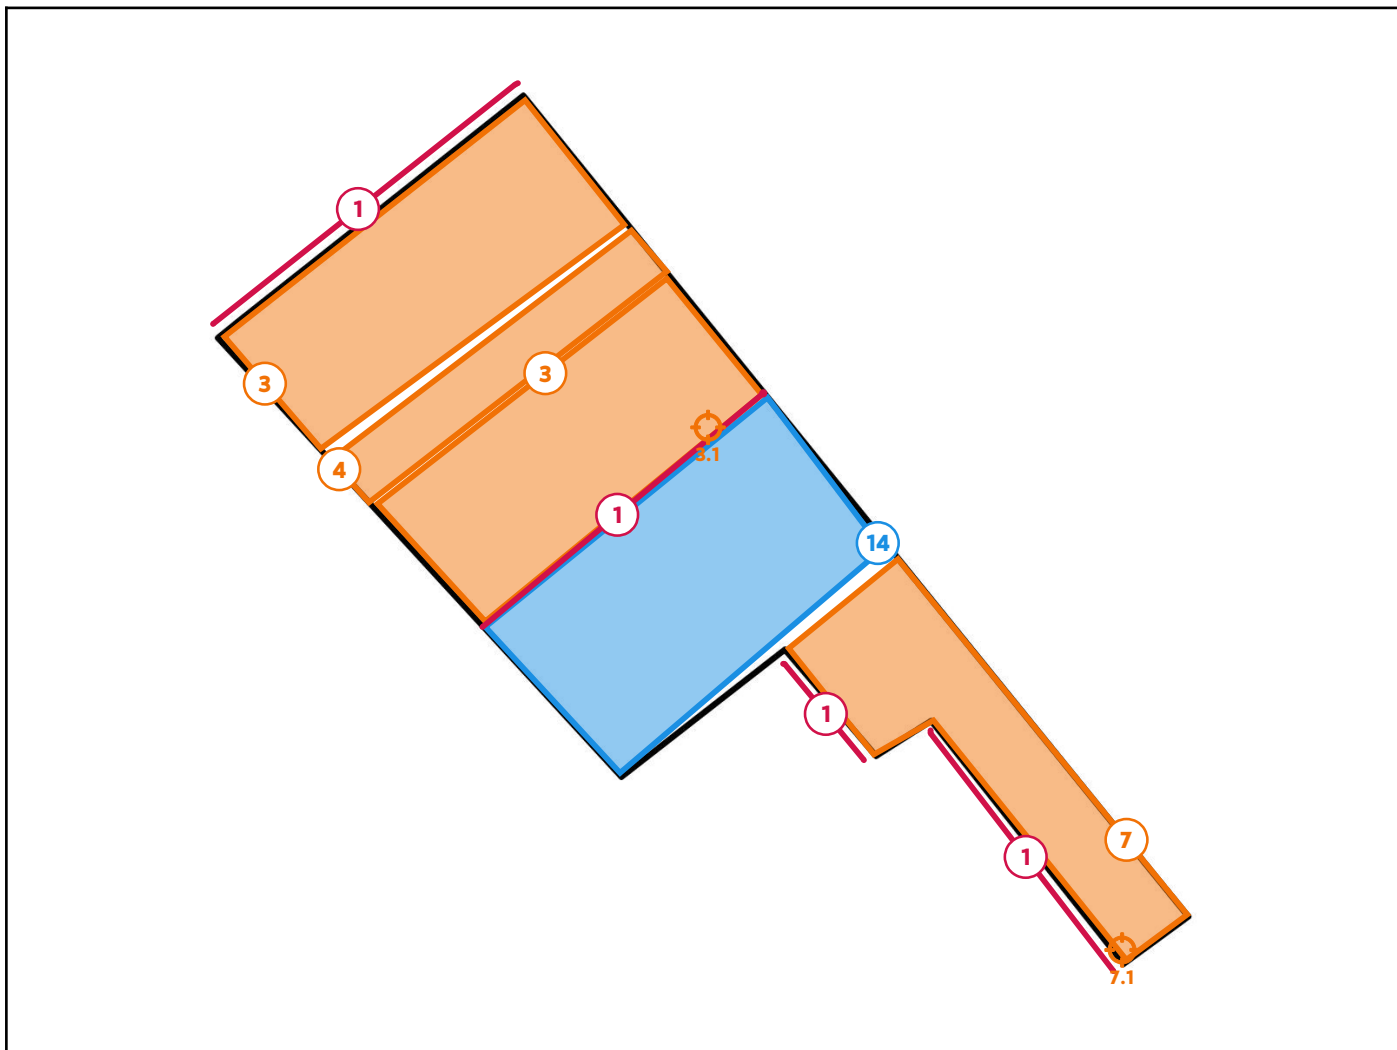
Plan 1.9: Hoofdgebouw plan van het dak

Beschrijving	Type	Actie
1. Sediment in dakgoten	Asbestmateriaal	Dringend verwijderen
3. Asbestcement leien	Asbestmateriaal	Verwijderen
3.1 Code: AC lei	Puntmonster	-
4. Asbesthoudende nok	Asbestmateriaal	Verwijderen
7. Asbestcement golfplaten	Asbestmateriaal	Verwijderen
7.1 Code: Golfplaat	Puntmonster	-
14. Roofing plat dak	Geen asbest	-

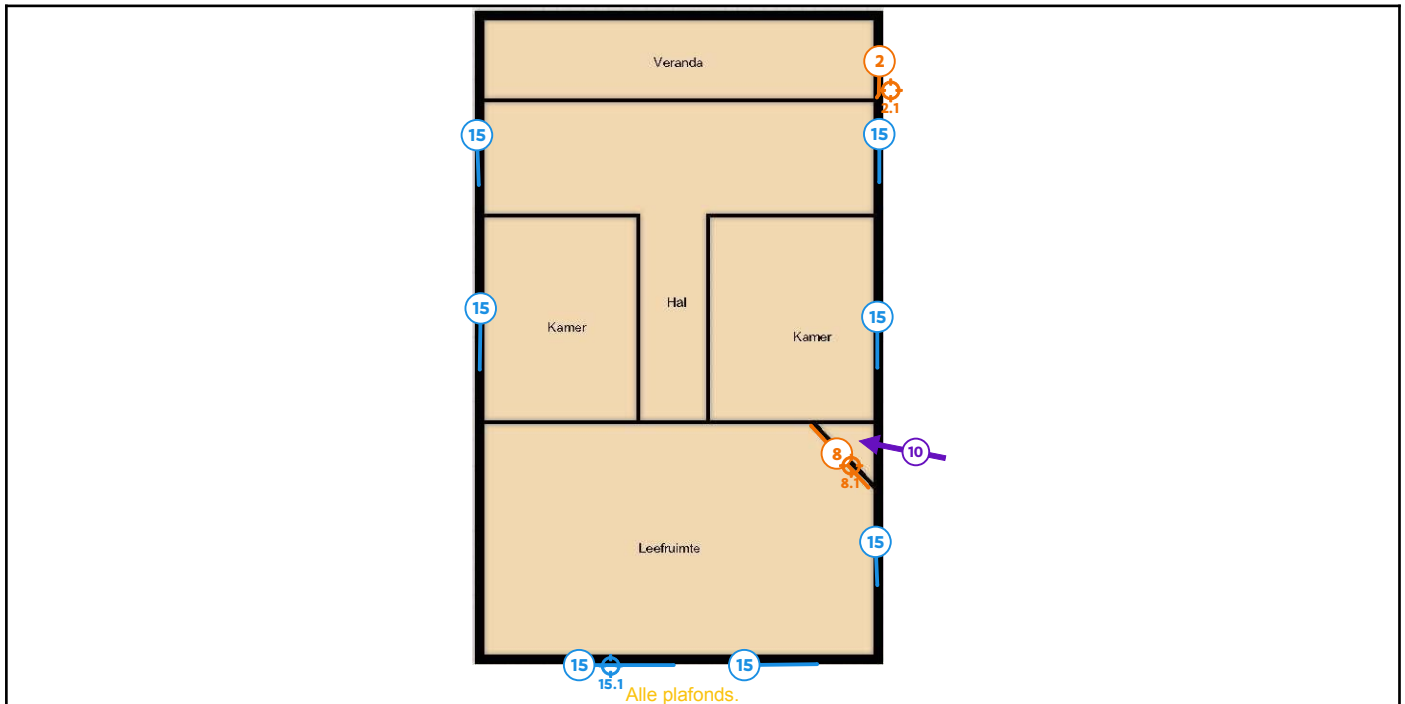
Plan 2.1: Plan bijgebouw

Beschrijving	Type	Actie
2. Asbestcement plaat	Asbestmateriaal	Verwijderen
2.1 Code: Plaat	Puntmonster	-
8. Vlakke plaat	Asbestmateriaal	Verwijderen
8.1 Code: Wand Haard	Puntmonster	-
10. Schoorsteen rookgaskanaal	Beperking	-
12. Plafonds uit niet asbestverdacht materiaal	Advies	-
15. Kit aan de ramen tussen raam en profiel.	Geen asbest	-
15.1 Code: Kit raam	Puntmonster	-

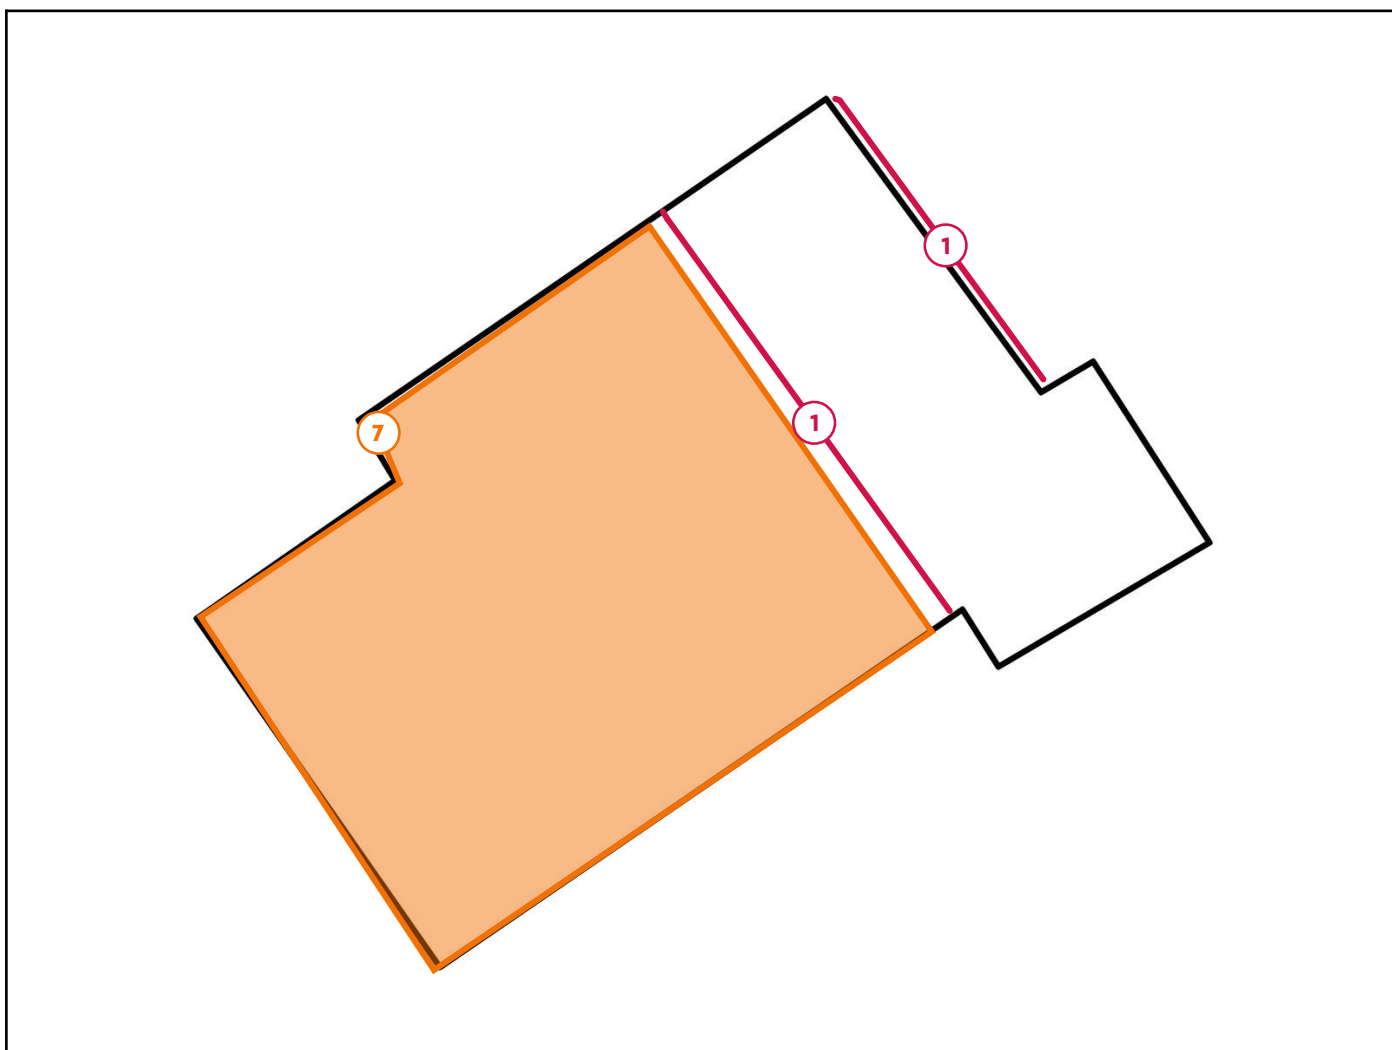
Plan 2.3: Bijgebouw plan van het dak

Beschrijving	Type	Actie
1. Sediment in dakgoten	Asbestmateriaal	Dringend verwijderen
7. Asbestcement golfplaten	Asbestmateriaal	Verwijderen

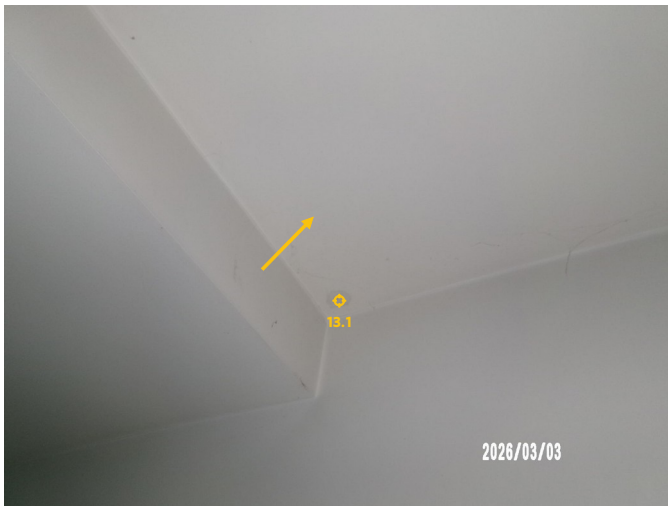
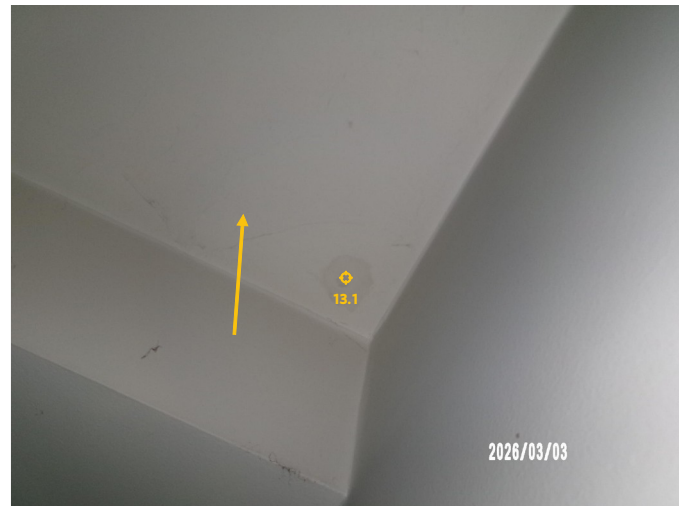
Basis voor advies	De asbestdeskundige beoordeelt het materiaal als niet-asbestverdacht.
-------------------	---

Geen asbest

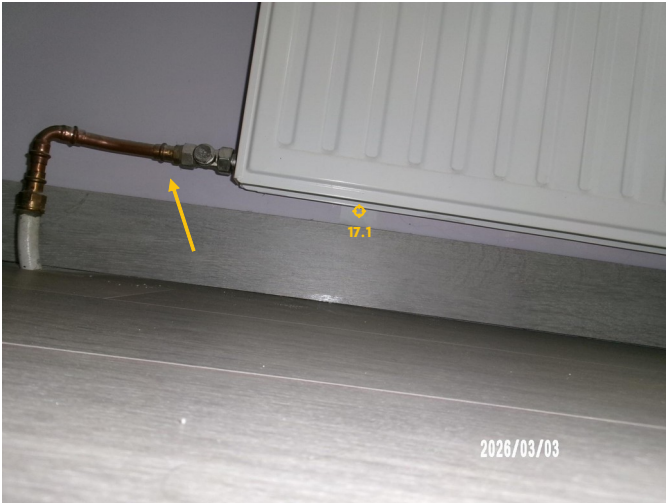
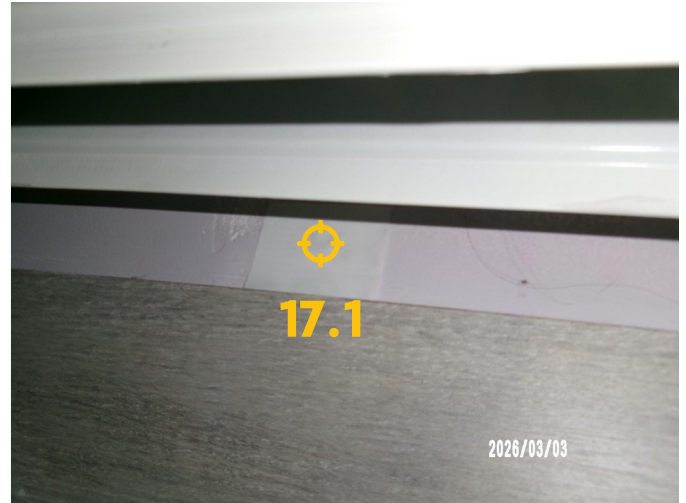
Beschrijving	Afsmeerlaag cement
Omgeving	Binnen
Primaire drager	Binnenwand
Bindmiddel van materiaal	Cement
Gebondenheid op basis van bindmiddel	Hecht
Hoeveelheid (oppervlakte - dikte - aantal)	• 20,00 m ² - 0,50 cm - 1 stuk
Totaal volume	0,10 m ³
Identificatiemethode	Een monstername door de asbestdeskundige met laboanalyse door een asbestlabo.
Destructieve handeling voor identificatie	Nee
Opmerking	Deze oppervlakte, volumes en gewichten zijn niet gemeten, maar geschat op basis van een benadering van de aanwezige crepi (de opgegeven hoeveelheden mogen niet gebruikt worden als maatstaf van heffing).
