# Asbestinventarisatetest

Bredabaan 68, 2930 Brasschaat

Attestnummer : 20260610-000176.000

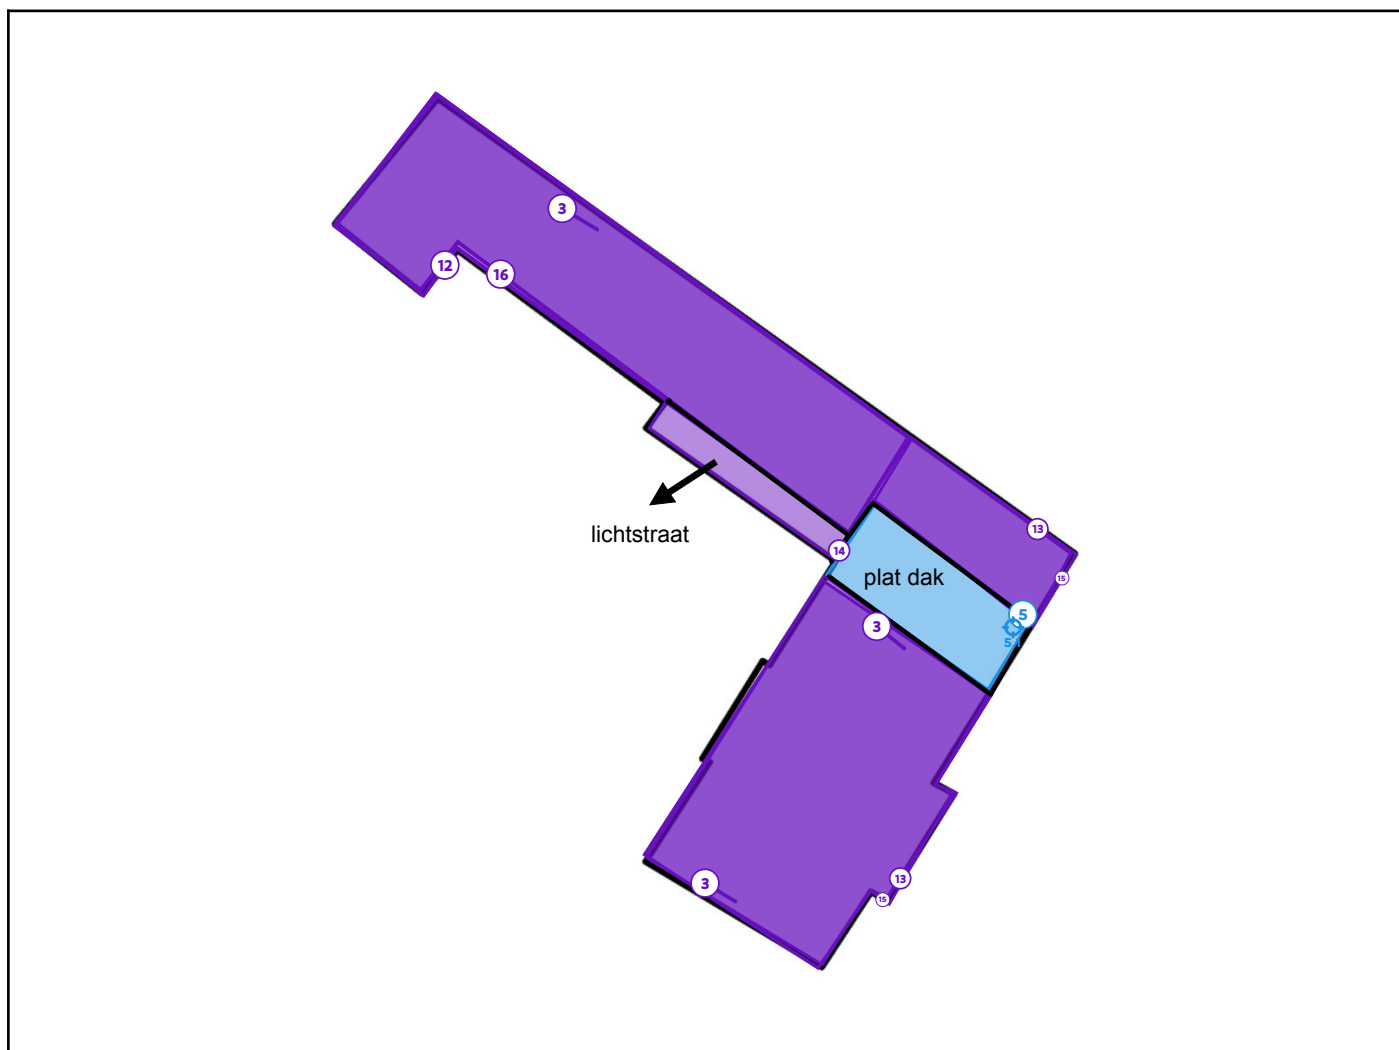
## Plan 1.5: Dakplan

Beschrijving	Type	Actie
3. Schouw	Beperking	-
5. Roofing plat dak	Geen asbest	-
5.1 Code: 4. Plat dak roofing	Puntmonster	-
12. Dakbedekking pannen achterbouw	Overige ruimte of materiaal	-
13. Dakbedekking riet woning	Overige ruimte of materiaal	-
14. Lichtstraat in gelaagd glas	Overige ruimte of materiaal	-

15. Onderdak dakbedekking riet (niet waarneembaar)	Overige ruimte of materiaal	-
16. Onderdak dakpannen (niet-asbestverdacht)	Overige ruimte of materiaal	-

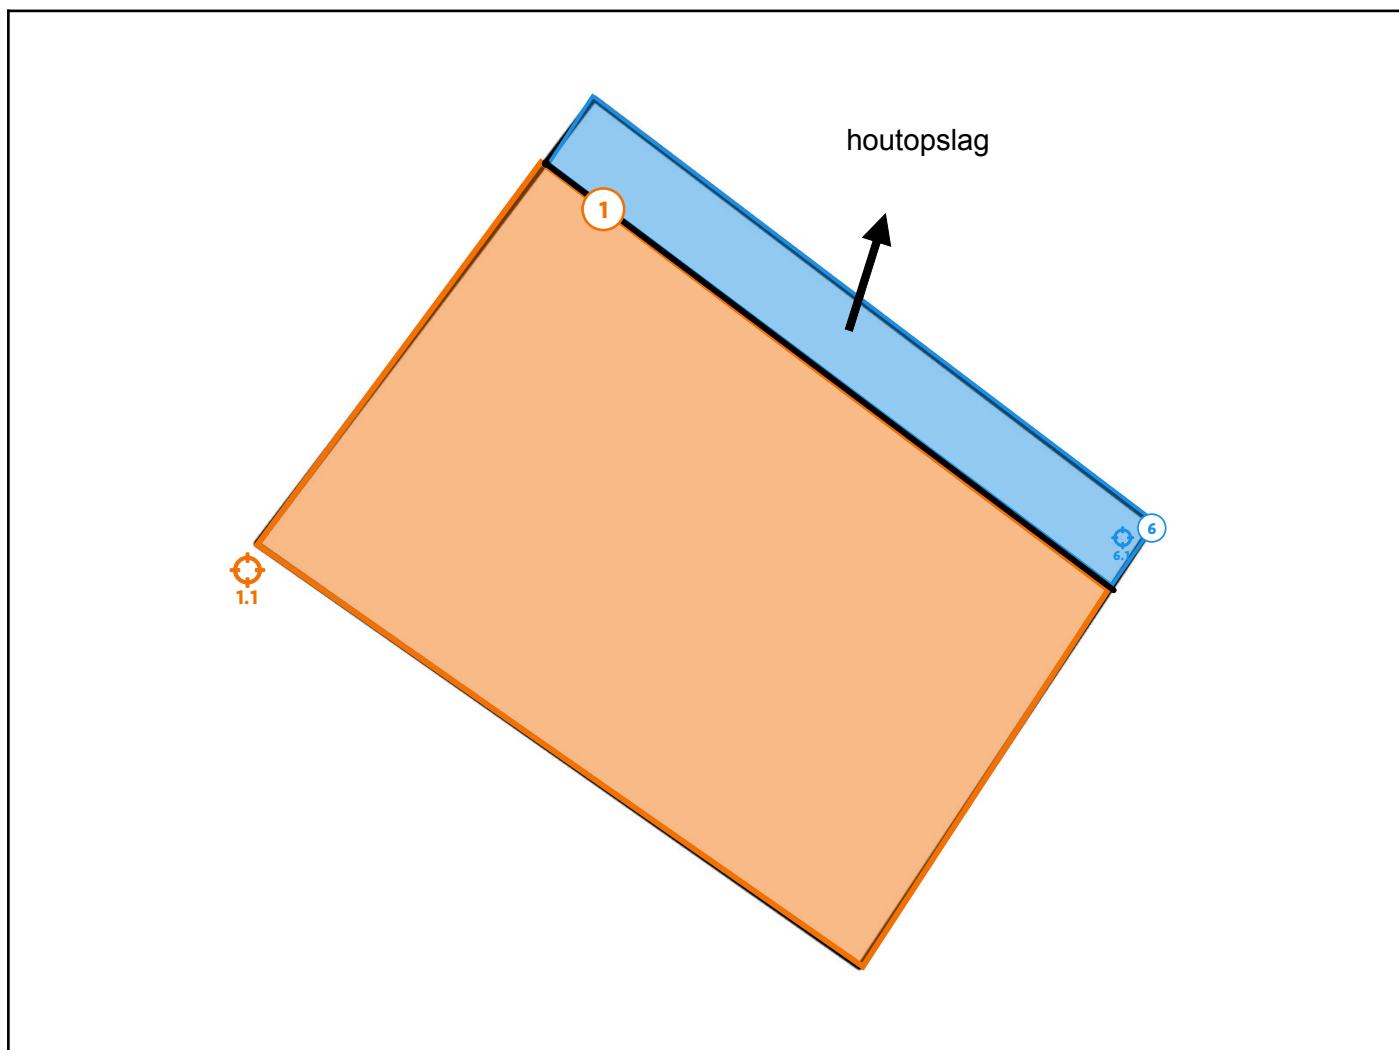
## Plan 2.1: Garage plan

Beschrijving	Type	Actie
1. Golfplaat garage	Asbestmateriaal	<a href="#">Verwijderen</a>
1.1 Code: 6. Gofplaat bij garage	Puntmonster	-
6. Roofing dak bij hout opslag	Geen asbest	-
6.1 Code: 5. Roofing bij houthok	Puntmonster	-

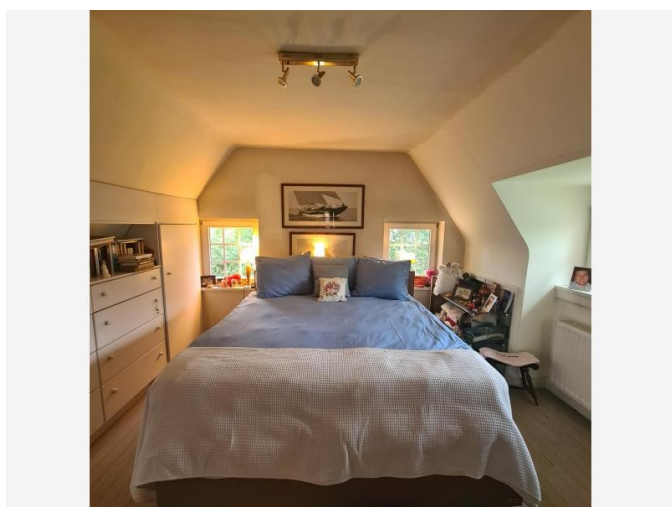
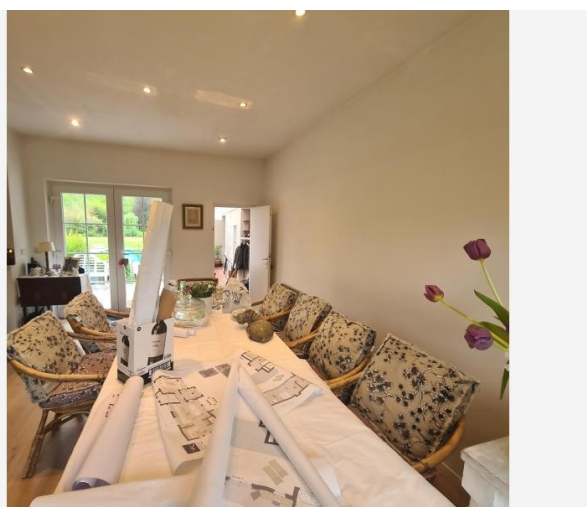
### Fiche 9: Plafonds uit niet asbestverdacht materiaal

Beschrijving	Notitie	Terug te vinden op plannen
Fiche 9: Plafonds uit niet asbestverdacht materiaal	De plafonds zijn gemaakt van niet-asbestverdachte materialen (bijvoorbeeld laminaat, gyproc, ...), deze toepassingen zijn niet asbestverdacht. We hebben echter niet kunnen vaststellen of er mogelijk asbestverdachte of asbesthoudende materialen achter deze toepassingen aanwezig zijn. Bij renovatie of sloop is het aangeraden om een destructief onderzoek te laten uitvoeren van deze toepassingen.	Plan 1.2: Gelijkvloers Plan 1.3: 1ste verdieping
Fiche 10: Kit buitenschrijnwerk	De kit is niet asbestverdacht, voelt soepel.	-
Fiche 11: Verwarmingsketel	De verwarmingsketel is een condensatieketel na 2001.	-
Fiche 12: Dakbedekking pannen achterbouw	-	Plan 1.5: Dakplan
Fiche 13: Dakbedekking riet woning	-	Plan 1.5: Dakplan
Fiche 14: Lichtstraat in gelaagd glas	-	Plan 1.5: Dakplan

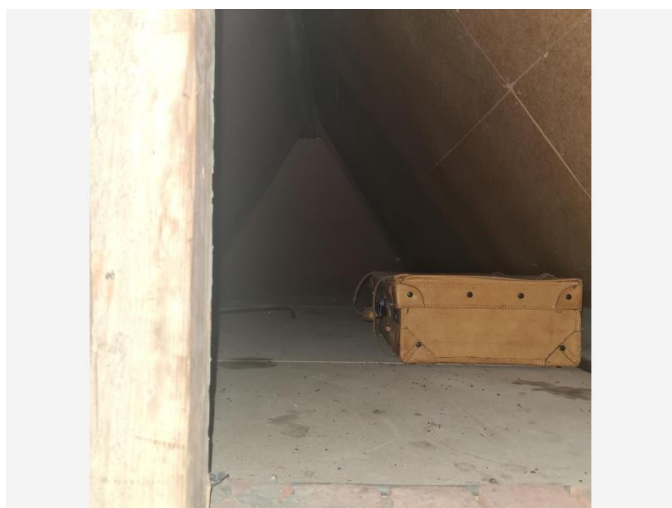
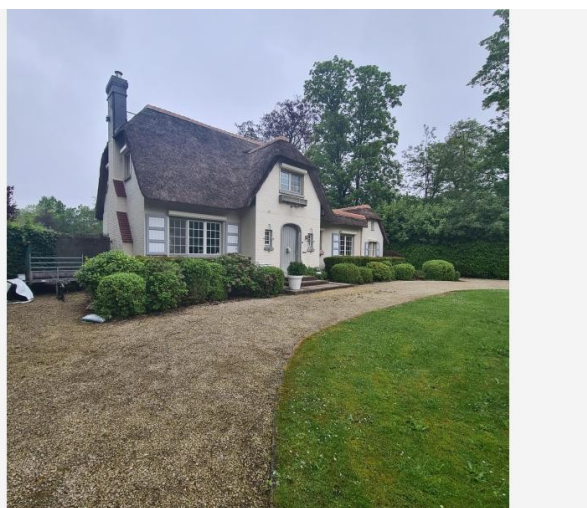
### Fiche 15: Onderdak dakbedekking riet (niet waarneembaar)

Beschrijving	Notitie	Terug te vinden op plannen
Fiche 15: Onderdak dakbedekking riet (niet waarneembaar)	Het onderdak is van binnenuit niet bereikbaar. Langs buiten is het dak bedekt met riet. Hierdoor is een eventueel asbestverdacht onderdak niet waarneembaar zonder uitbreiding naar een aanvullend destructief onderzoek.  Laat dit controleren bij werken door een bevoegd technicus.	Plan 1.5: Dakplan
Fiche 16: Onderdak dakpannen (niet-asbestverdacht)	Bij het optillen van een dakpan werd geen asbestverdacht onderdak aangetroffen. Omdat dit slechts een deel van de volledige dakconstructie betreft, is het mogelijk dat er op niet-onderzochte plaatsen toch nog een (deel van een) asbestverdacht onderdak aanwezig is. Laat dit bij werken nakijken door een bevoegd technicus.	Plan 1.5: Dakplan
Fiche 17: Lift	-	-
