Asbestinventarisatetest

Elzendreef 19, 2910 Essen

Attestnummer : 20260609-000346.000

Asbestveilig (maar mogelijk niet asbestvrij)

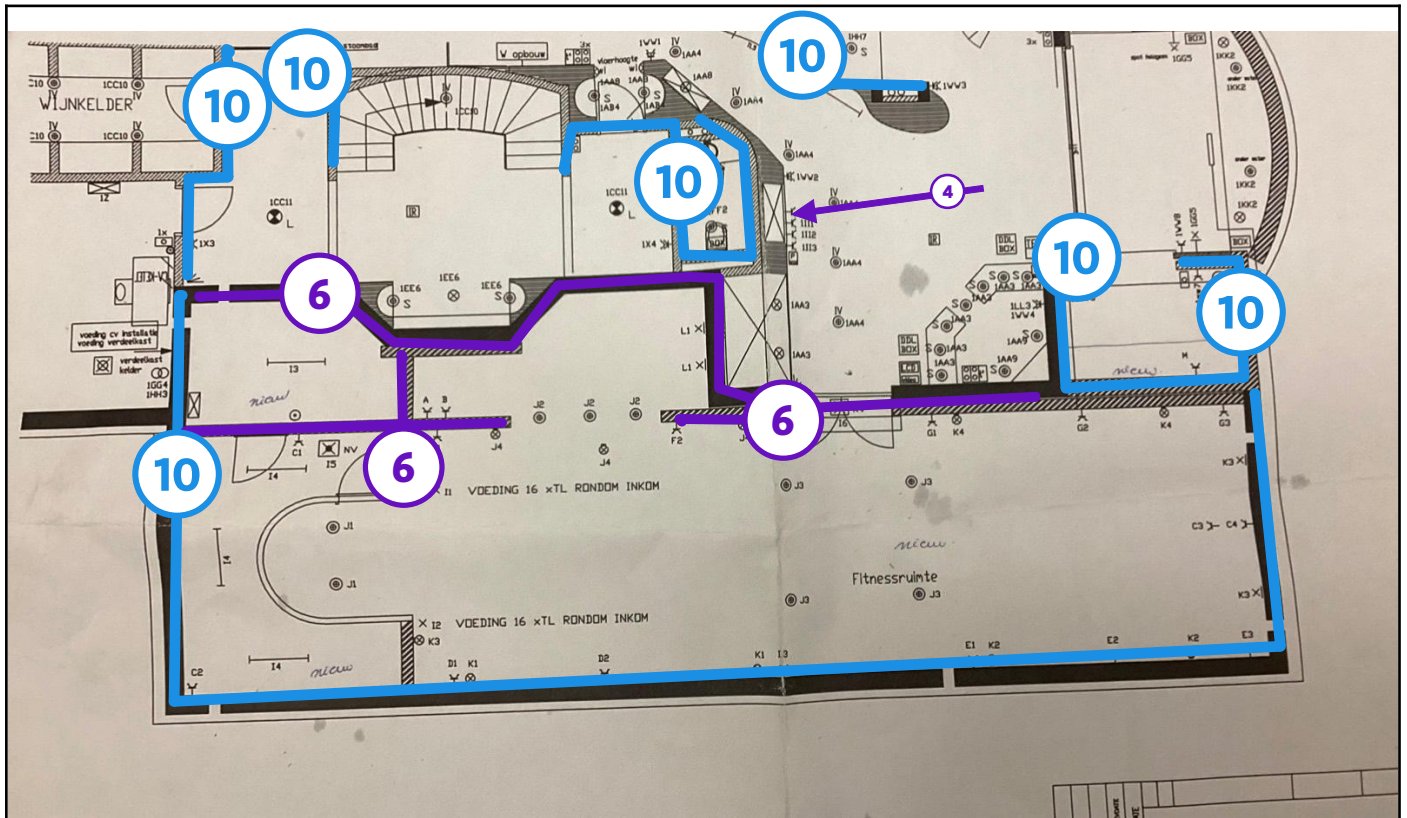
Plan 1.1: Benede verdieping wanden&koord

Beschrijving	Type	Actie
4. Dichtingskoord (Niet verdacht)	Advies	-
6. Valse wand(en)/voorzetwand(en) - Gipskarton-Pvc-hout	Advies	-
10. Pleisterwerk wanden	Geen asbest	-

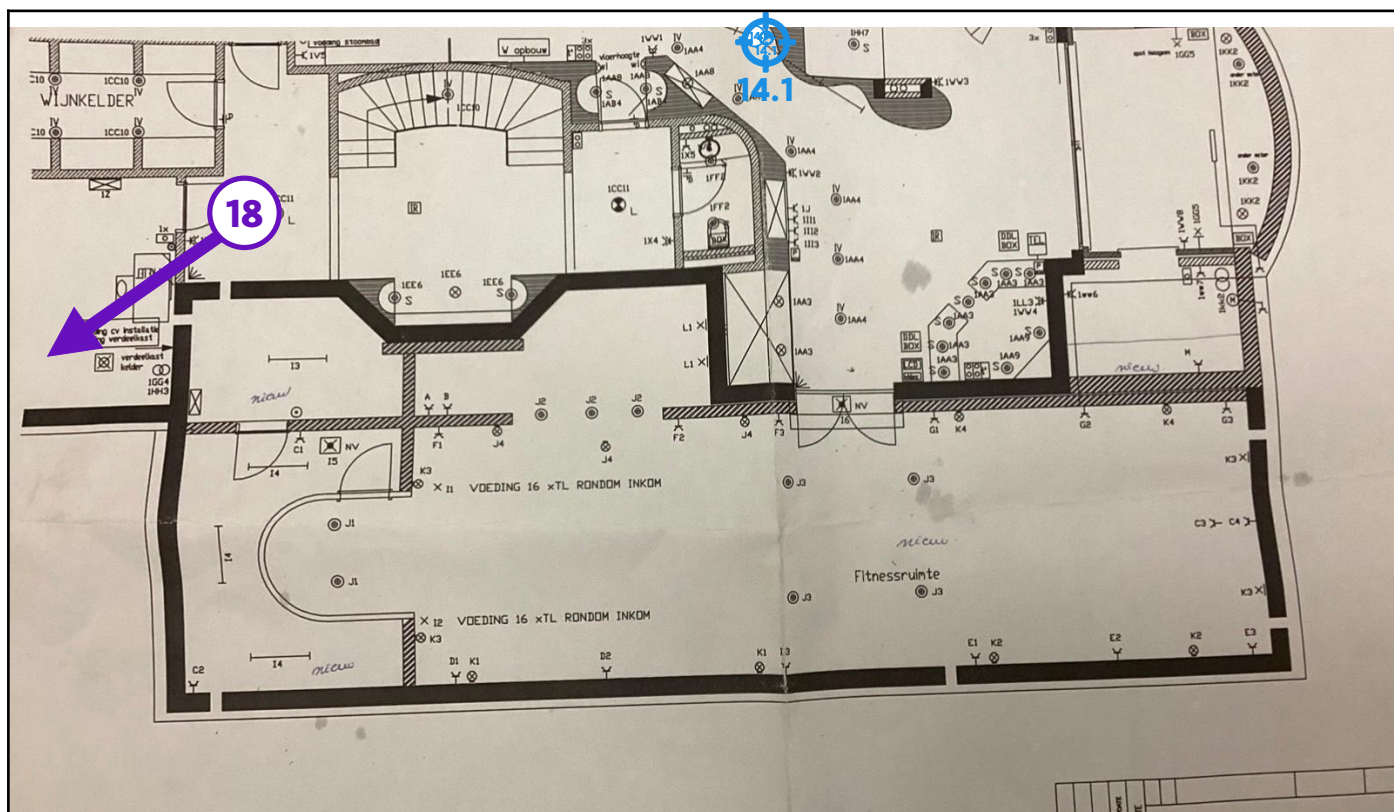
Plan 1.5: Benede verdieping Cementering materiaal Stook

Beschrijving	Type	Actie
14. Cementering binnen. Tank	Geen asbest	-
14.1 Code: M06	Mengmonster	-
18. Materialen aan de stookketel(dichtingen, isol mat,...) niet verdacht	Overige ruimte of materiaal	-

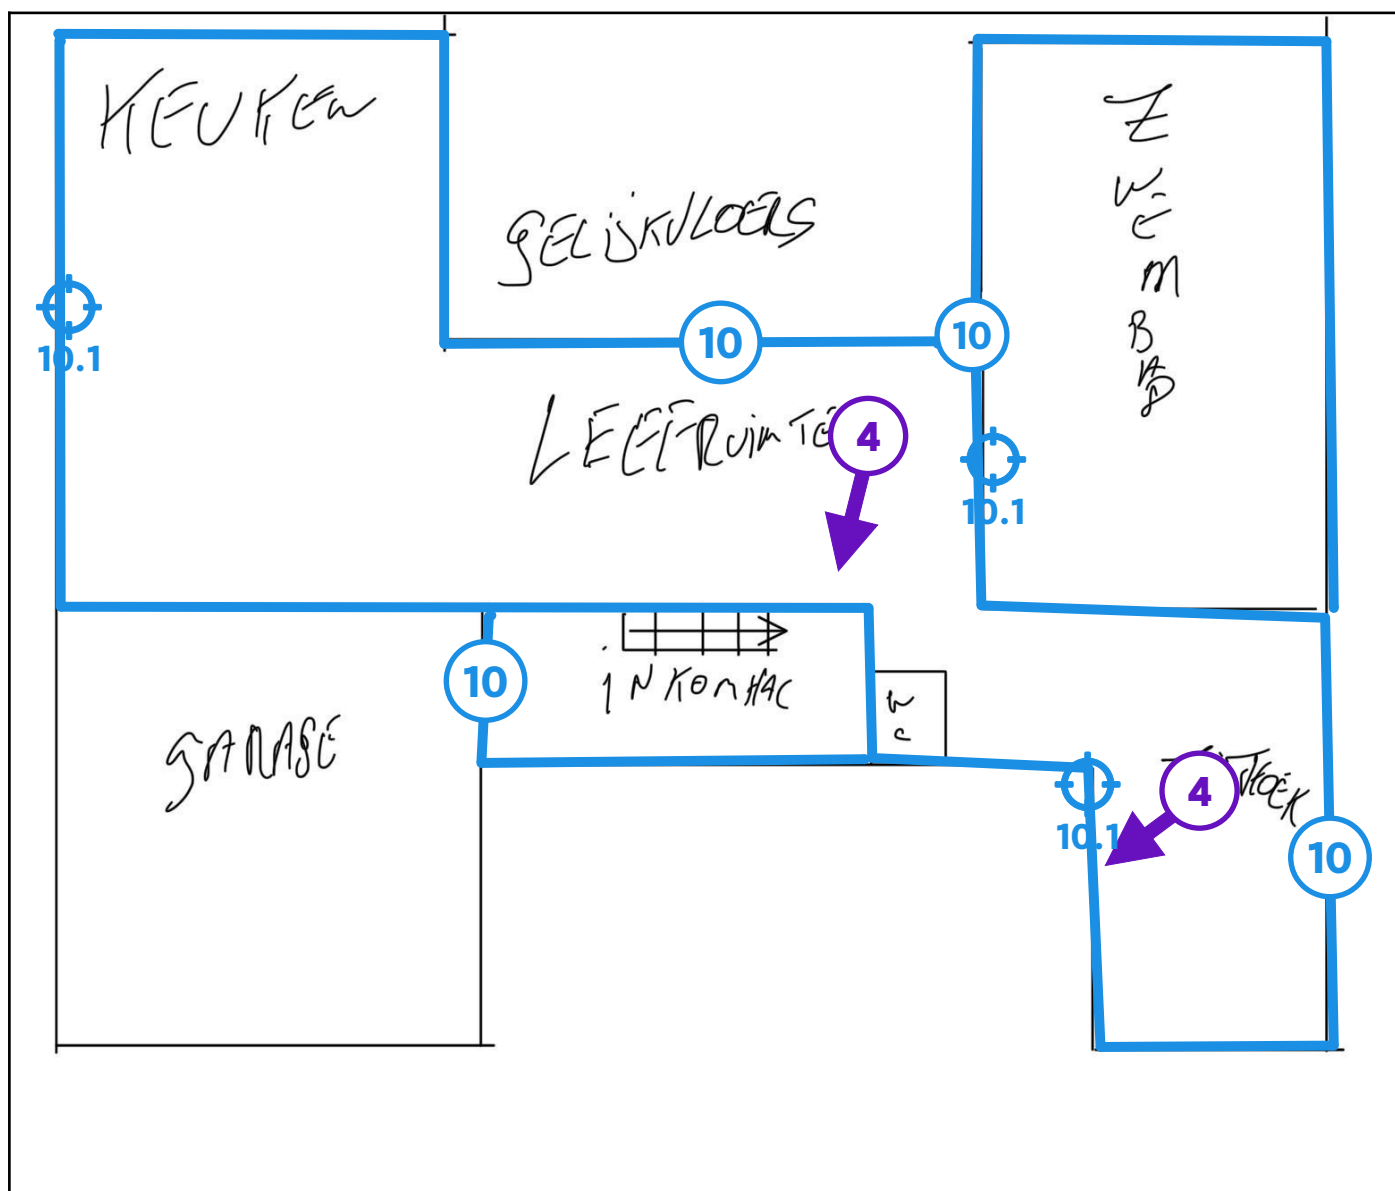
Plan 1.6: Gelijkvloers wanden en koord

Beschrijving	Type	Actie
4. Dichtingskoord (Niet verdacht)	Advies	-
10. Pleisterwerk wanden	Geen asbest	-
10.1 Code: M01	Mengmonster	-

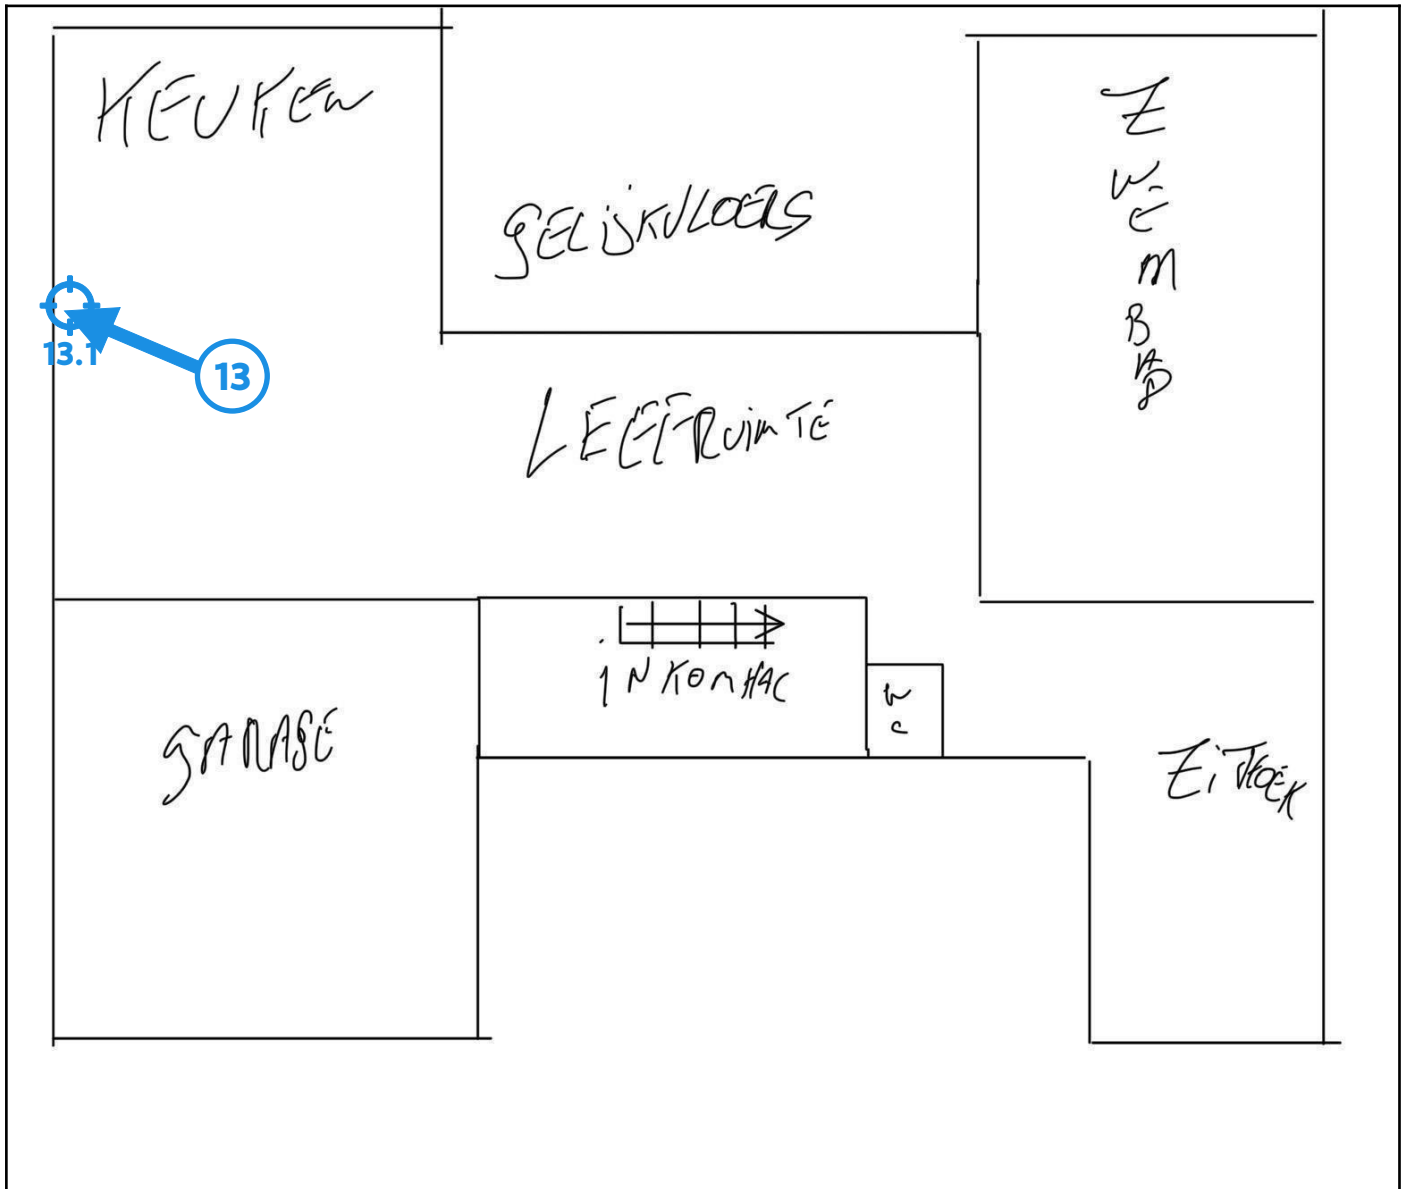
Plan 1.10: Gelijkvloers Ontdreuningsplaat

Beschrijving	Type	Actie
13. Ontdreuningsplaat/anti-dreunplaat onder spoelbak	Geen asbest	-
13.1 Code: M03	Puntmonster	-

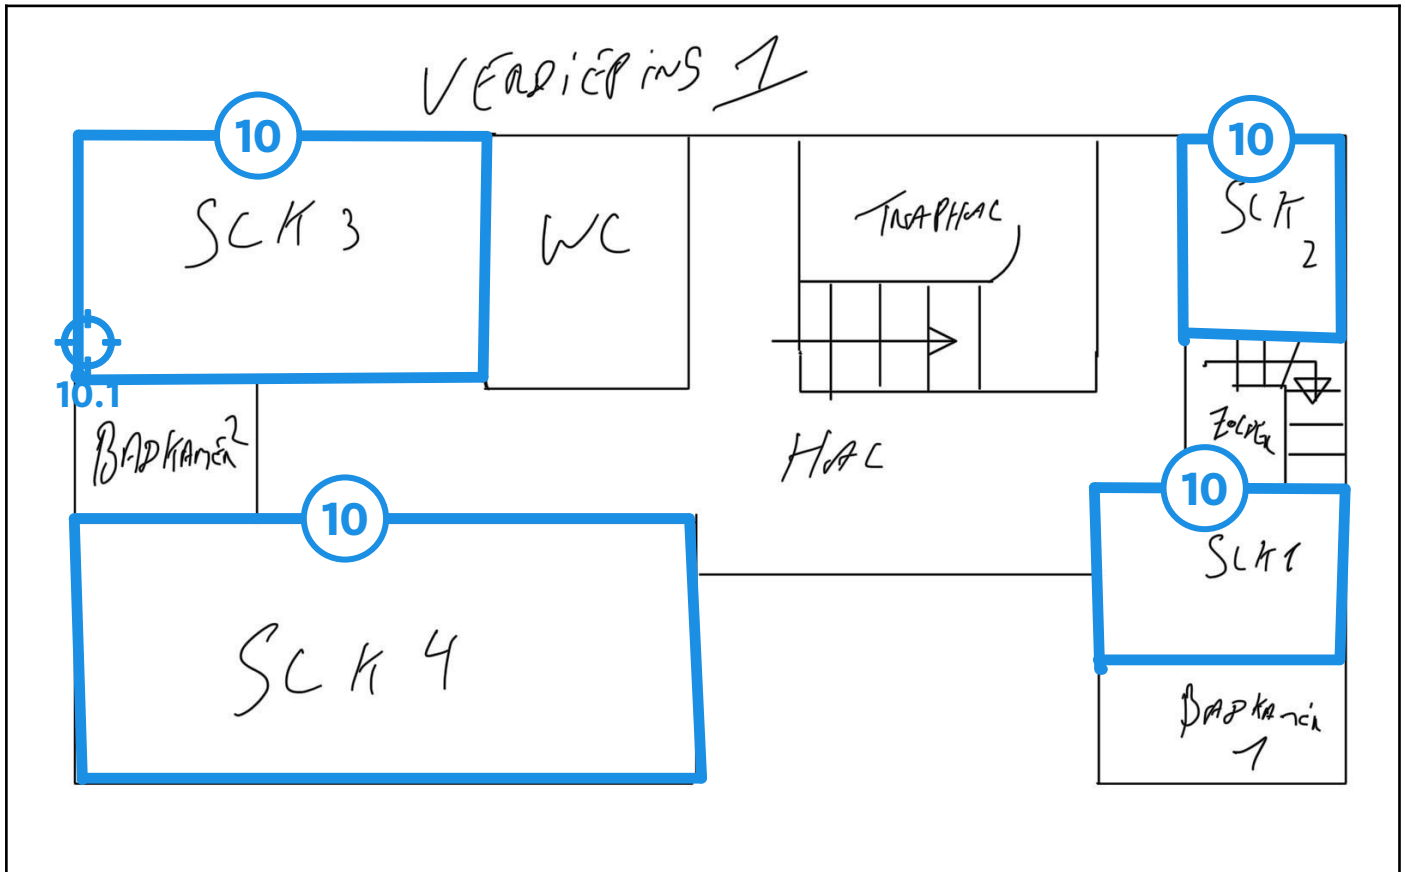
Plan 1.11: Verdieping 1 wanden

Beschrijving	Type	Actie
10. Pleisterwerk wanden	Geen asbest	-
10.1 Code: M01	Mengmonster	-

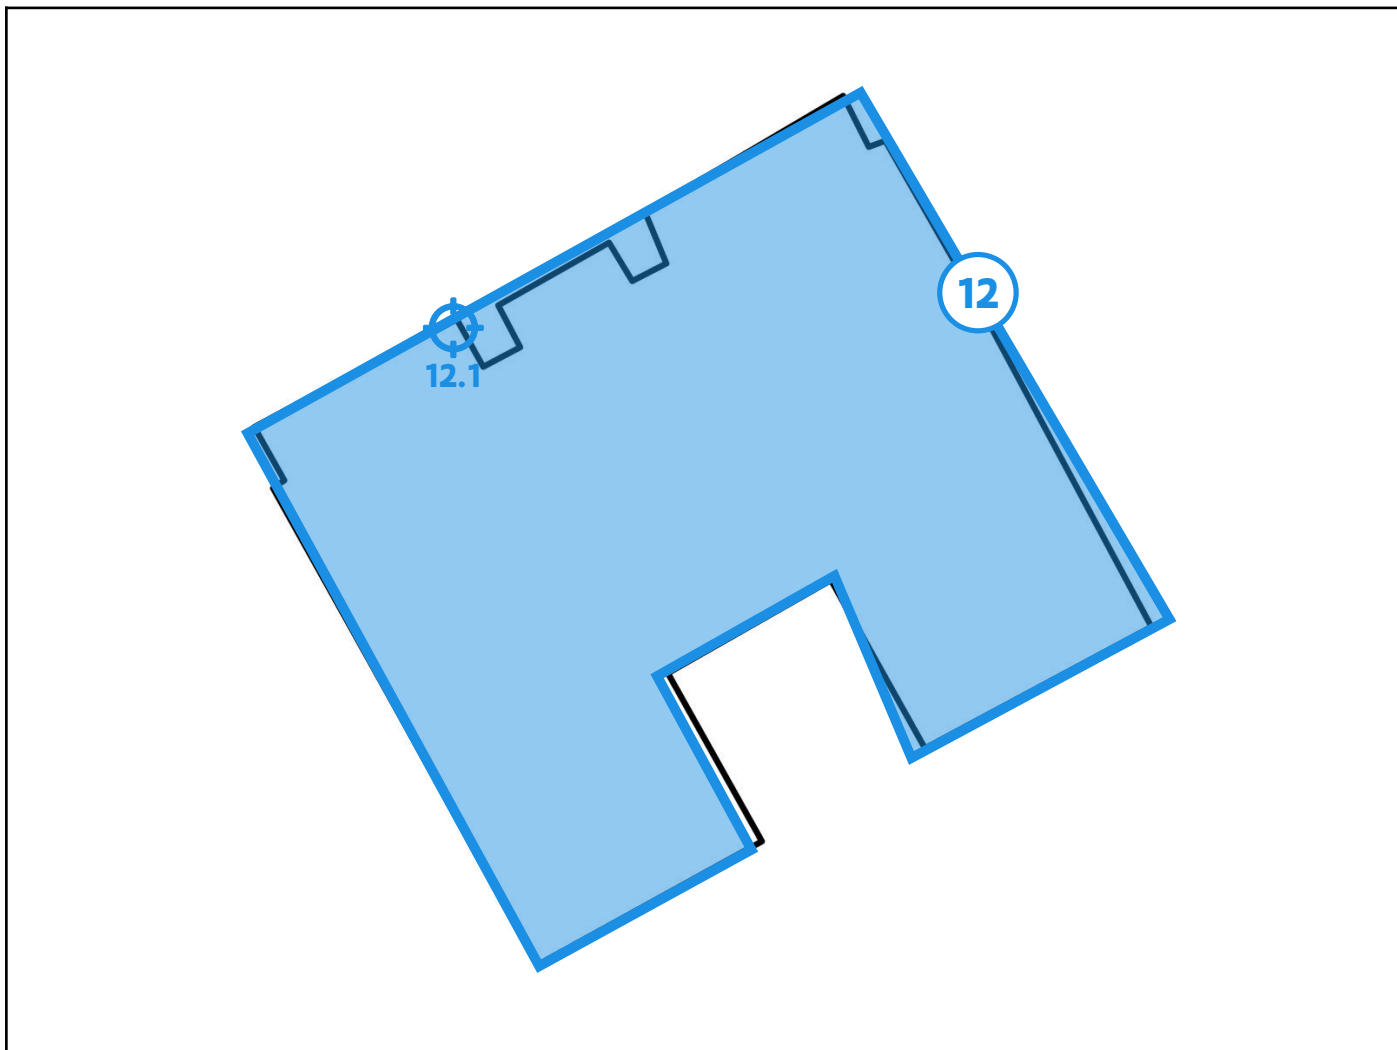
Plan 1.19: Hoofdgebouw plan dak

Beschrijving	Type	Actie
12. Dakbedekking - Dakleien	Geen asbest	-
12.1 Code: M02	Puntmonster	-

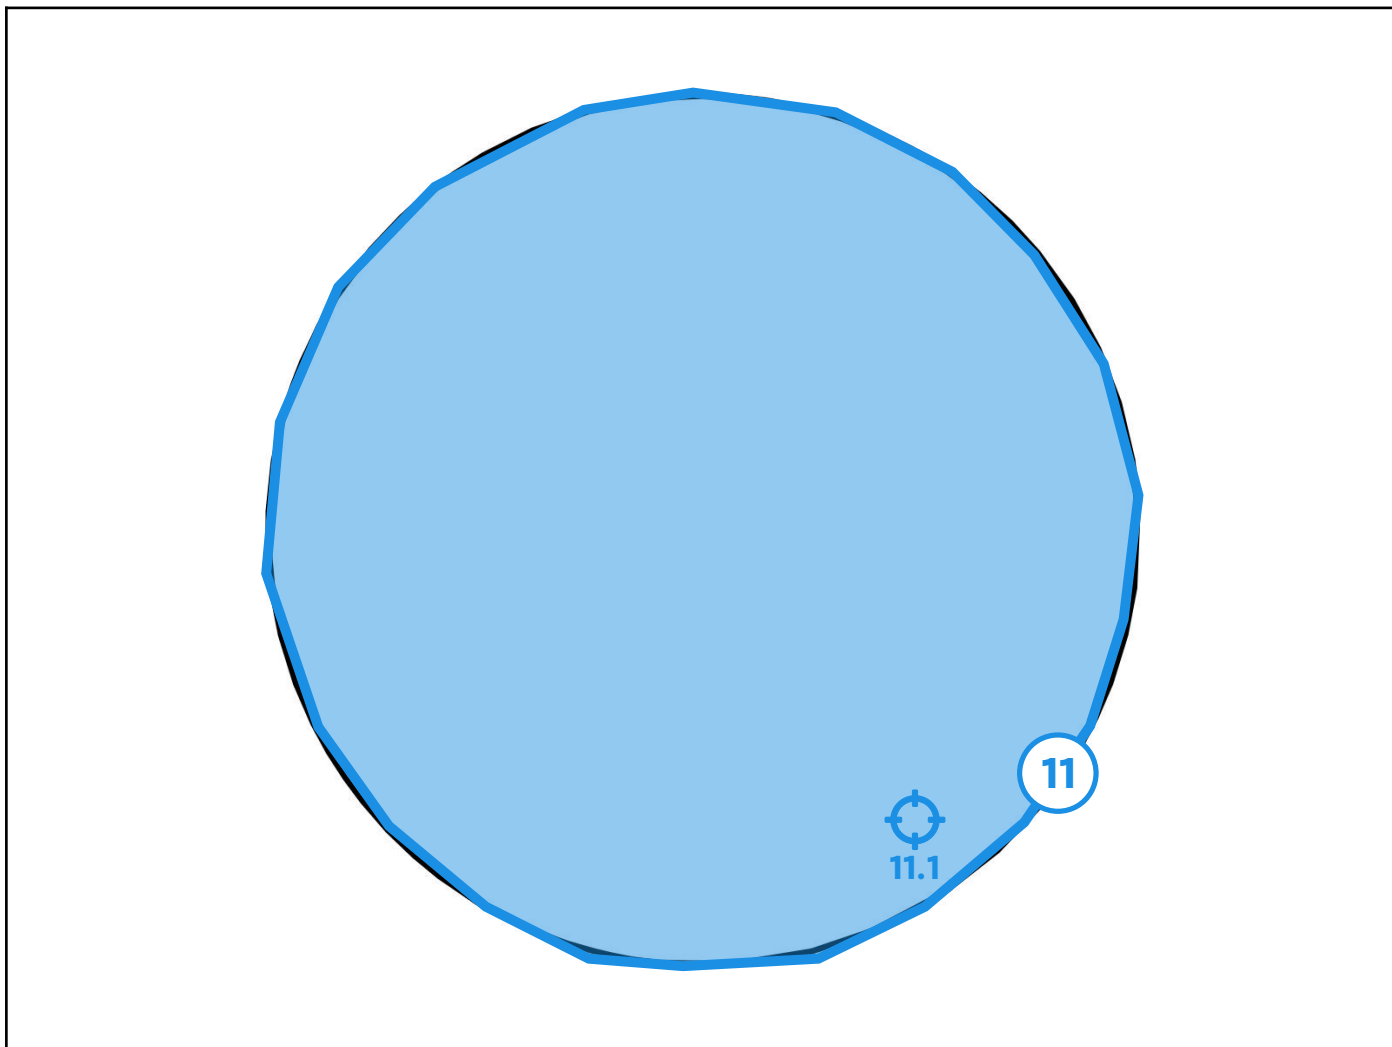
Plan 2.1: Bijgebouw plan dak

Beschrijving	Type	Actie
11. Dakbedekking - Roofing	Geen asbest	-
11.1 Code: M04	Puntmonster	-

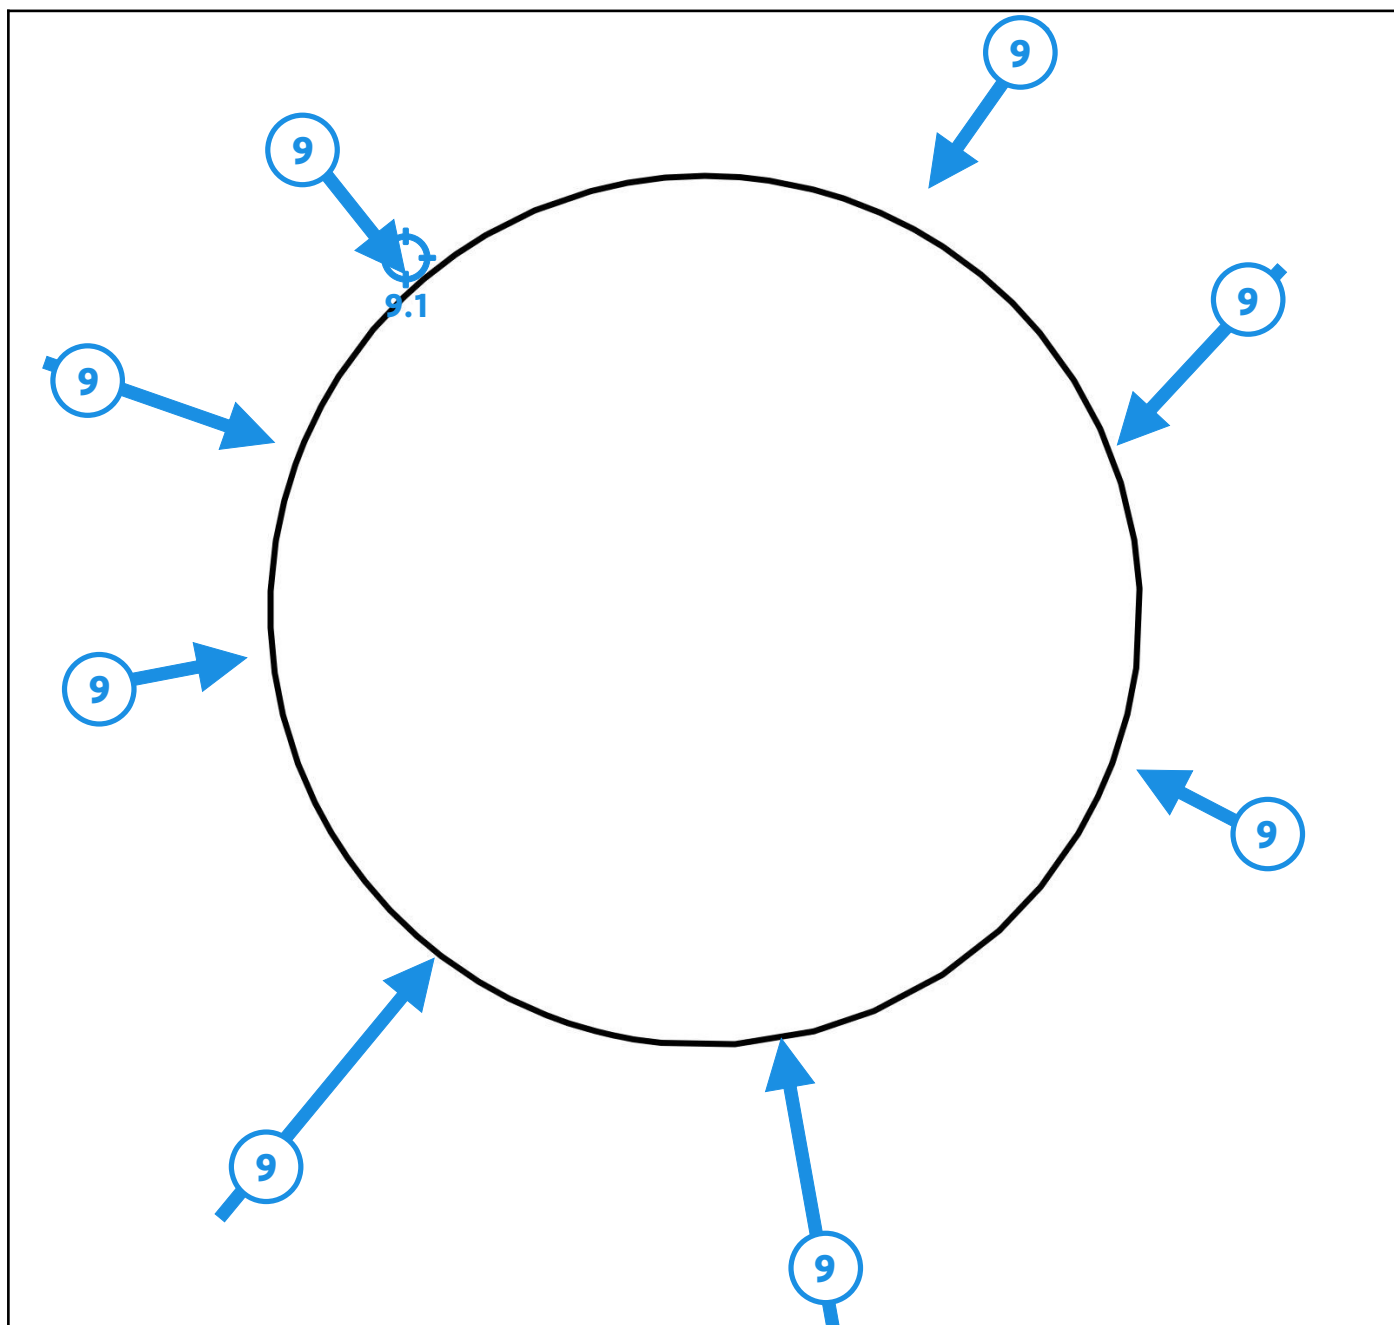
Plan 2.2: Bijgebouw plan

Beschrijving	Type	Actie
9. Verloren bekisting tuin	Geen asbest	-
9.1 Code: M05	Puntmonster	-

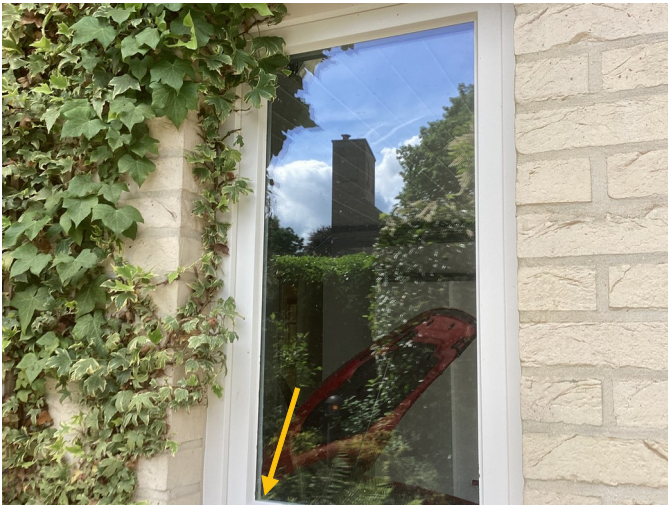
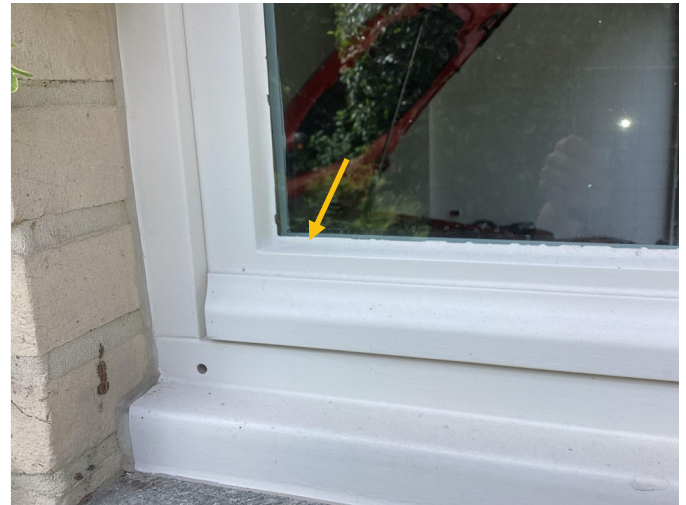
Fiche 15: Afdichtingsmateriaal (mastiek,kit,..) aan schrijnwerk - Niet verdacht

Beschrijving	Notitie	Terug te vinden op plannen
Fiche 15: Afdichtingsmateriaal (mastiek,kit,...) aan schrijnwerk - Niet verdacht	Het aanwezig afkittingsmateriaal is niet asbest-verdacht.	Plan 1.4: Benede verdieping Tegelswanden en kit Plan 1.9: Gelijkvloers Kit&Mastiek Plan 1.15: Verdieping 1 Kit&Mastiek Plan 1.18: Zolder vloerbedekking een Kit&Mastiek
Fiche 16: Dakbedekking - niet verdacht tuinhuis	Geen asbestverdachte dakbedekking aanwezig	Plan 3.1: Tuinhuis dak
Fiche 17: Leidingisolatie - niet verdacht	De aanwezige leidingisolatie is niet asbest verdacht	-
Fiche 18: Materialen aan de stookketel(dichtingen, isol mat,...) niet verdacht	De materialen aan de stookketel (dichtingen, isolerend materiaal,...) zijn niet asbest verdacht	Plan 1.5: Benede verdieping Cementering materiaal Stook
Fiche 19: Plafondafwerking in gipskarton/hout/pvc	Het plafond bestaat uit niet-asbestverdachte gipskartonplaten/hout-/pvc platen . Zonder destructie is het niet mogelijk om na te gaan of er asbestverdachte materialen aanwezig zijn achter de gipskartonplaten/hout-/pvc platen. Dit voor heel het huis	Plan 1.2: Benede verdieping plafond Plan 1.7: Gelijkvloers plafond Plan 1.12: Verdieping 1 plafond Plan 1.17: Zolder plafond
