# Asbestinventarisatetest

Anselmostraat 54, 2018 Antwerpen

Attestnummer : 20250521-000137.000

Uitgegeven op : 21.05.2025

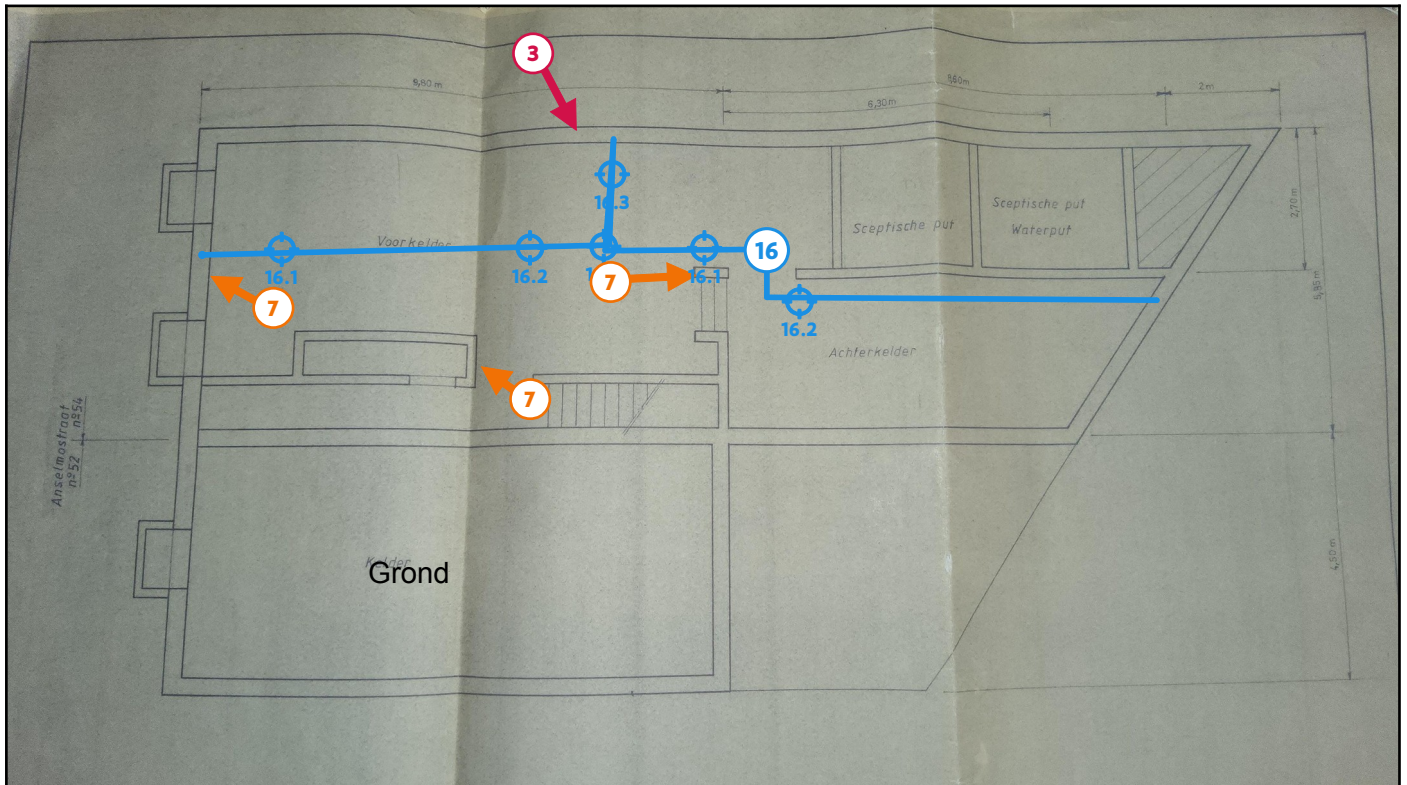
# Plan 1.1: Kelder

Beschrijving	Type	Actie
3. Buis	Asbestmateriaal	Dringend maatregelen nemen
7. bakeliet	Asbestmateriaal	Verwijderen
16. Thermische isoaltie	Geen asbest	-
16.1 Code: 15/5/25-A10 (rechte delen 2)	Mengmonster	-
16.2 Code: 15/5/25-A8 (rechter delen)	Mengmonster	-
16.3 Code: 15/5/25-A9 (bochten)	Mengmonster	-

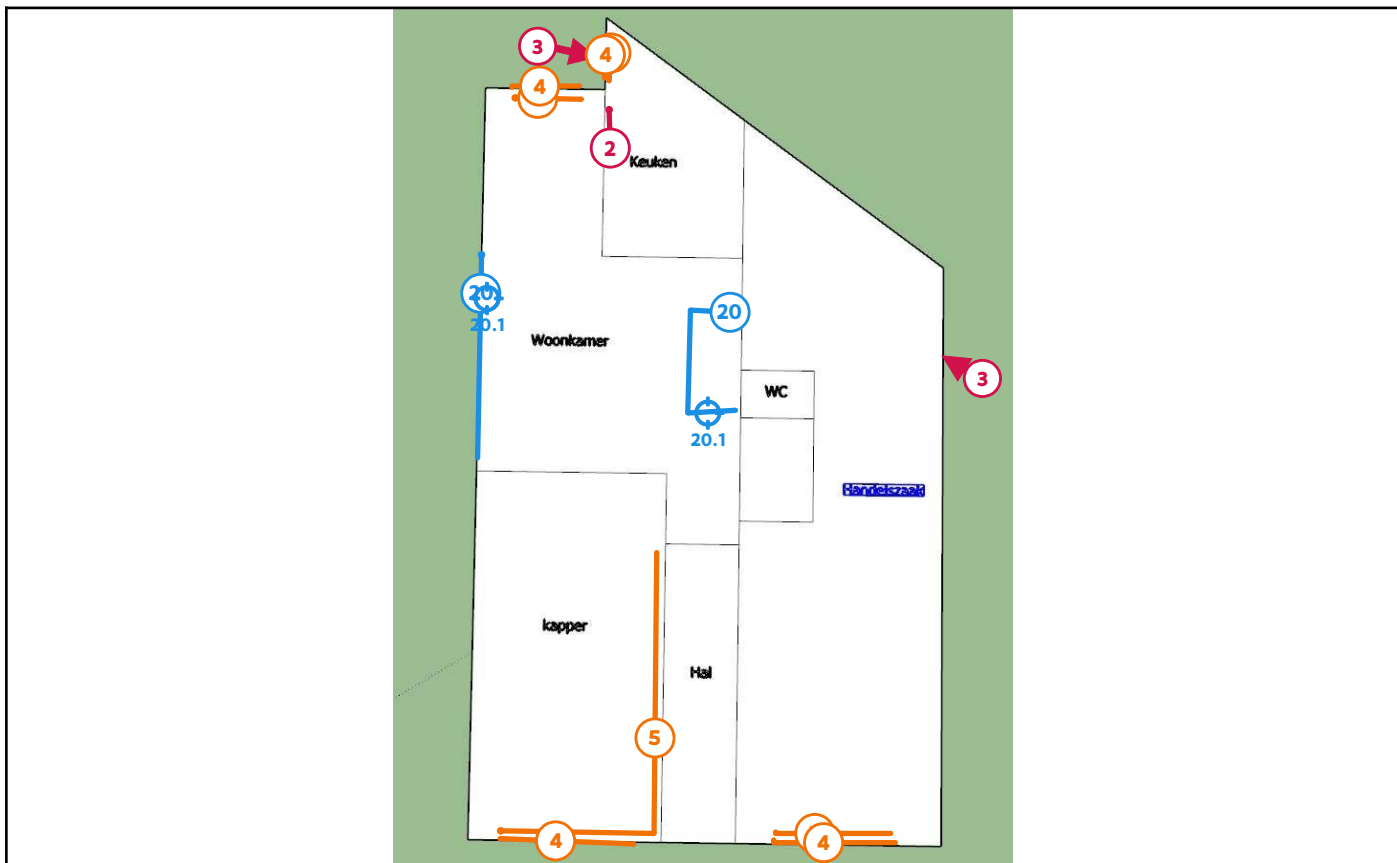
## Plan 1.2: GLV

Beschrijving	Type	Actie
2. Dichtingen radiatoren	Asbestmateriaal	Dringend verwijderen
3. Buis	Asbestmateriaal	Dringend maatregelen nemen
4. Mastiek tussen muur en profiel	Asbestmateriaal	Verwijderen
5. Mastiek tussen glas en profiel	Asbestmateriaal	Verwijderen
20. Sierpleister	Geen asbest	-
20.1 Code: 15/5/25-A11	Mengmonster	-

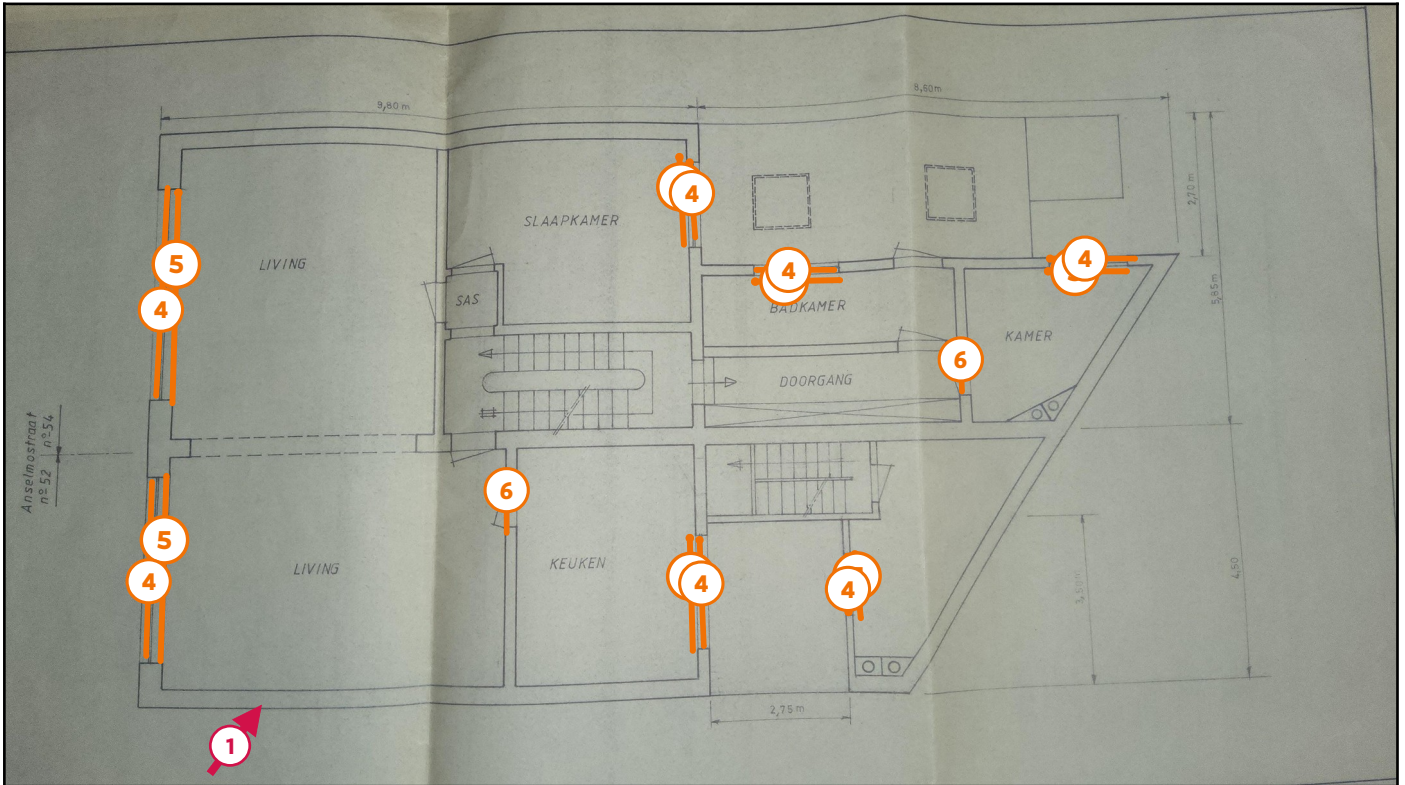
## Plan 1.3: V1

Beschrijving	Type	Actie
1. Kachelkoord	Asbestmateriaal	Dringend verwijderen
4. Mastiek tussen muur en profiel	Asbestmateriaal	Verwijderen
5. Mastiek tussen glas en profiel	Asbestmateriaal	Verwijderen
6. Mastiek in binnendeuren	Asbestmateriaal	Verwijderen

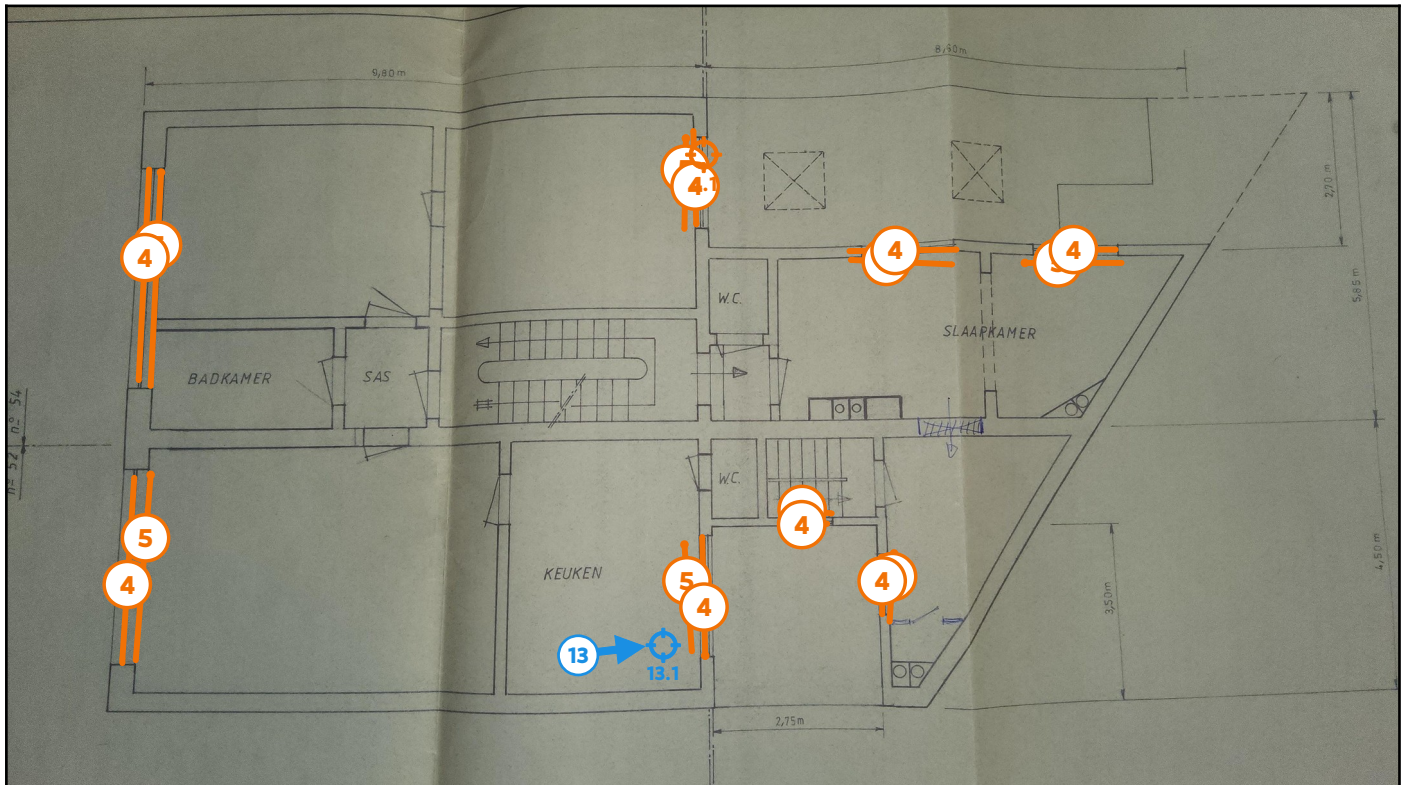
## Plan 1.4: V2

Beschrijving	Type	Actie
4. Mastiek tussen muur en profiel	Asbestmateriaal	<b>Verwijderen</b>
4.1 Code: 15/5/25-A5	Puntmonster	-
5. Mastiek tussen glas en profiel	Asbestmateriaal	<b>Verwijderen</b>
13. Antidreunfolie lavabo	Geen asbest	-
13.1 Code: 15/5/25-A7	Puntmonster	-

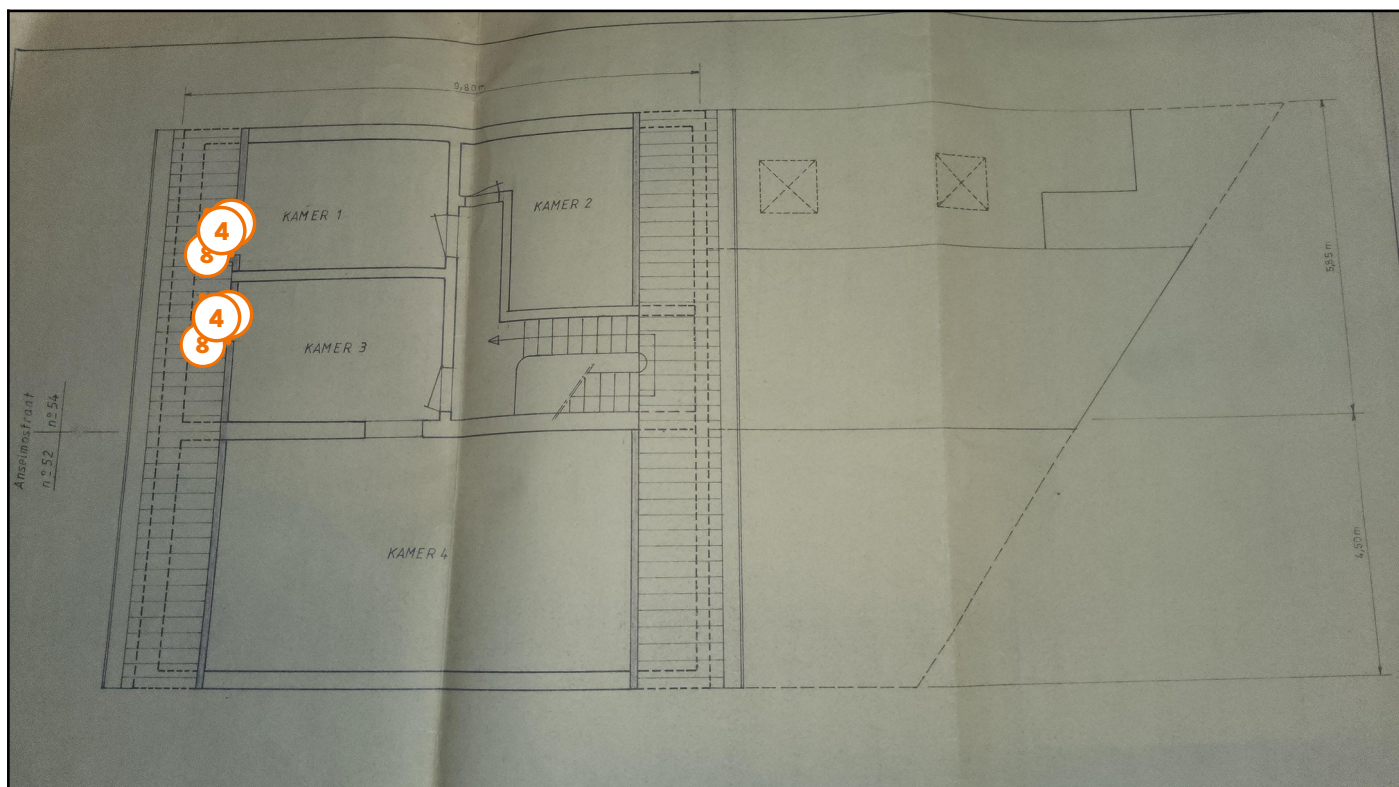
## Plan 1.5: V3

Beschrijving	Type	Actie
4. Mastiek tussen muur en profiel	Asbestmateriaal	Verwijderen
5. Mastiek tussen glas en profiel	Asbestmateriaal	Verwijderen
8. Mastiek op raamkader	Asbestmateriaal	Verwijderen

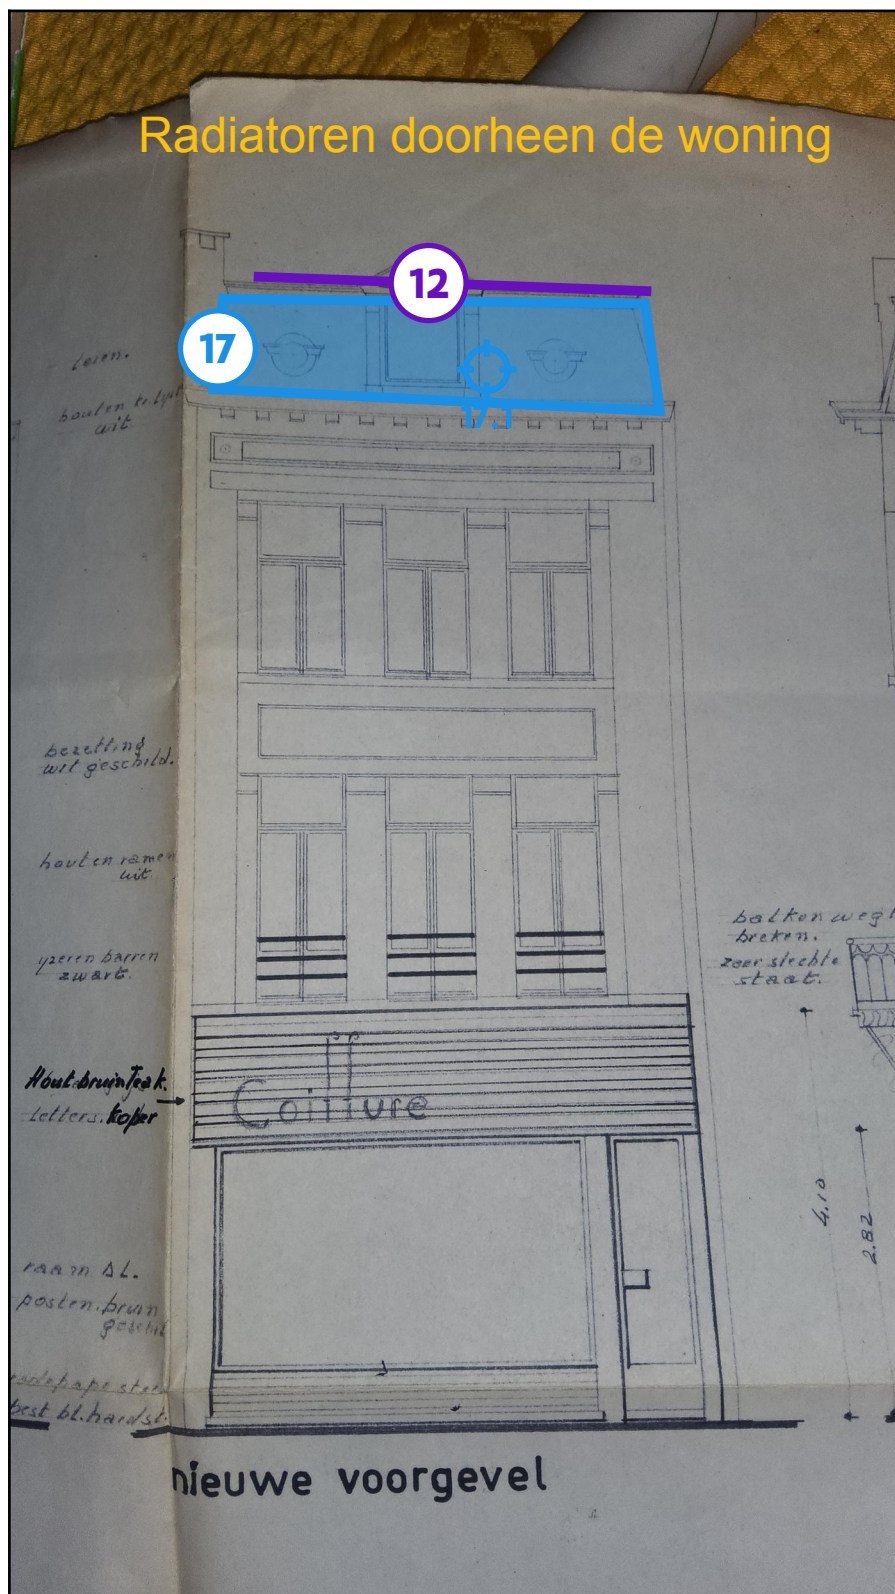
# Plan 1.6: 20250515\_082356

11. Radiatoren doorheen de woning	Advies	-
12. Roofing plat dak (hoofddak)	Advies	-
17. Roofing leien dak	Geen asbest	-
17.1 Code: 15/5/25-A1	Puntmonster	-

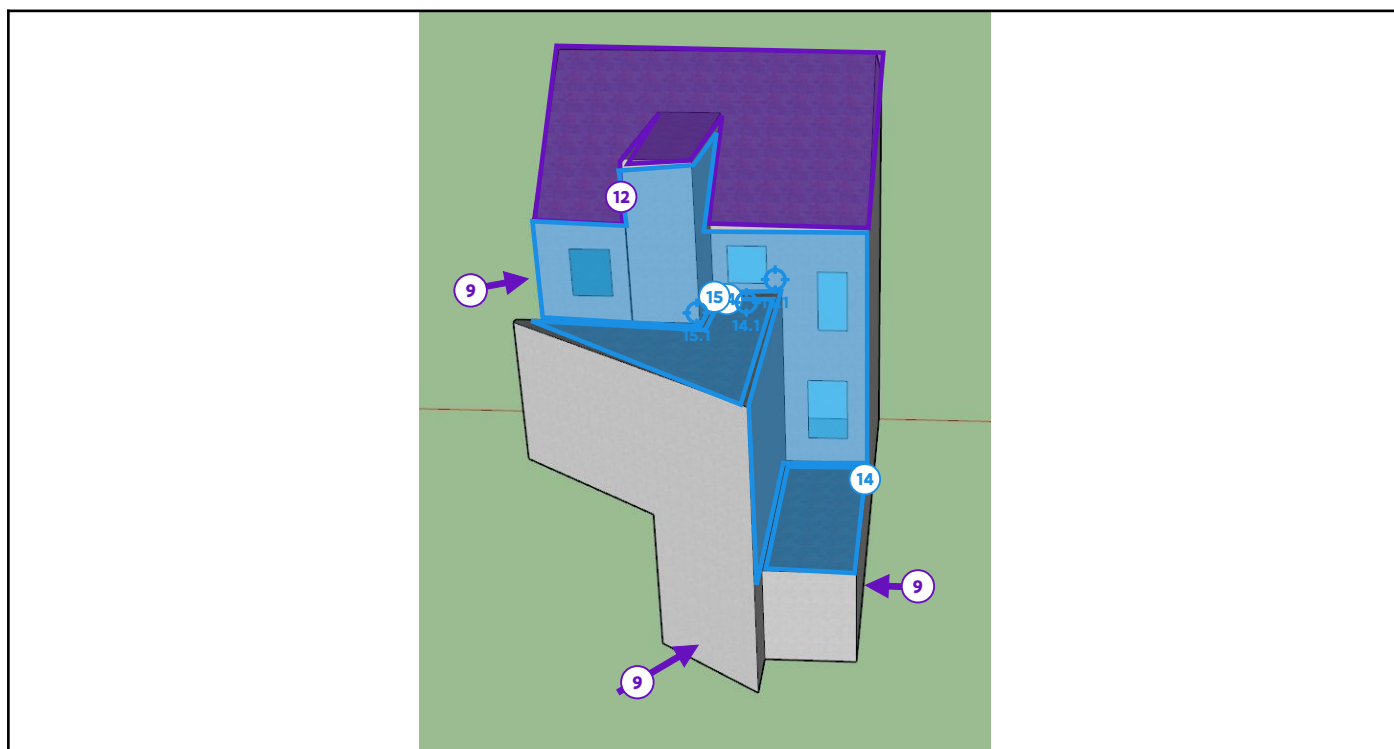
## Plan 1.7: achtergevel

Beschrijving	Type	Actie
9. Gevels op perceelgrens	Beperking	-
12. Roofing plat dak (hoofddak)	Advies	-
14. Roofing platte daken	Geen asbest	-
14.1 Code: 15/5/25-A3	Puntmonster	-
15. Cementering achtergevel	Geen asbest	-
15.1 Code: 15/5/25-A4	Mengmonster	-

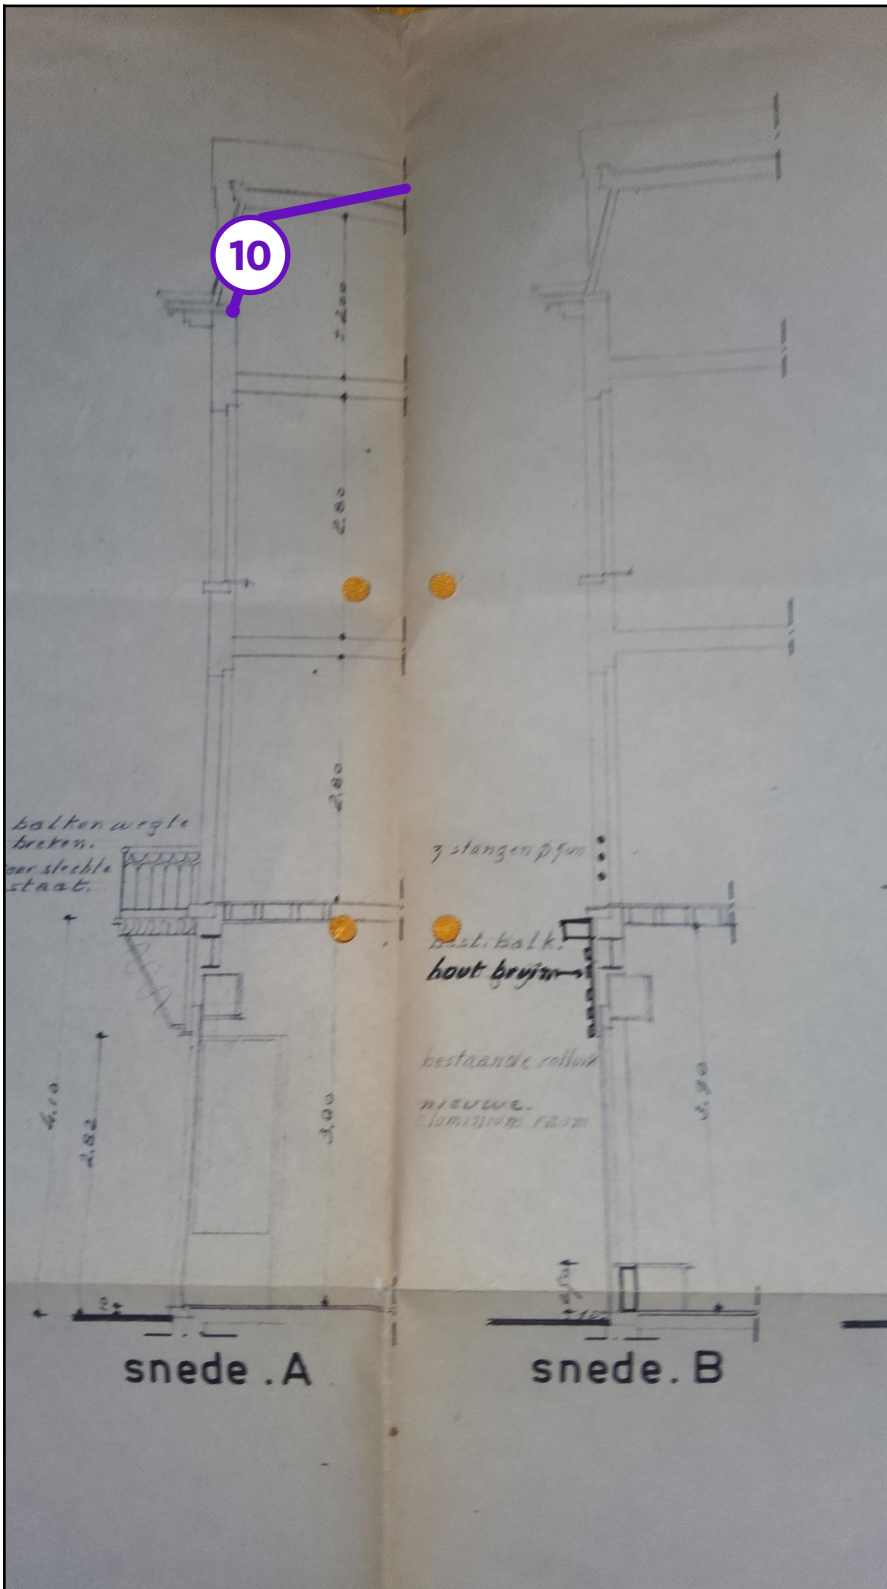
## Plan 1.8: Doorsnede

10. Onderdak niet zichtbaar.	Advies	-
------------------------------	--------	---

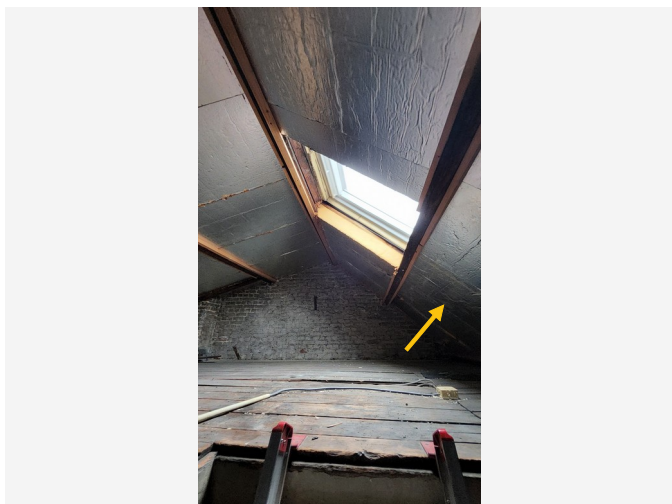
Identificatiemethode	Onderdak niet volledig onderzoekbaar
----------------------	--------------------------------------

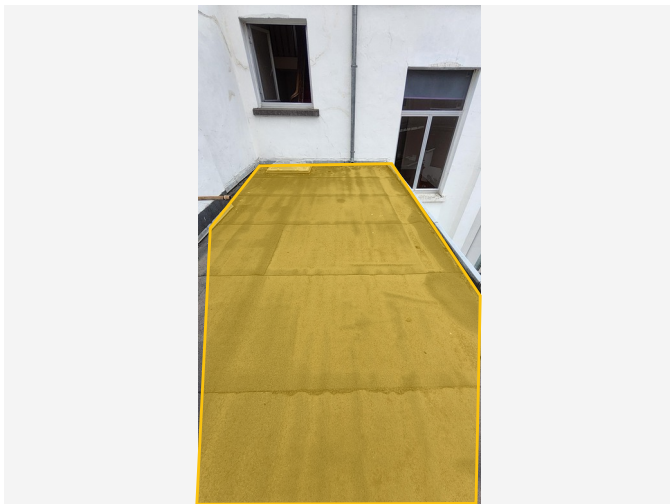
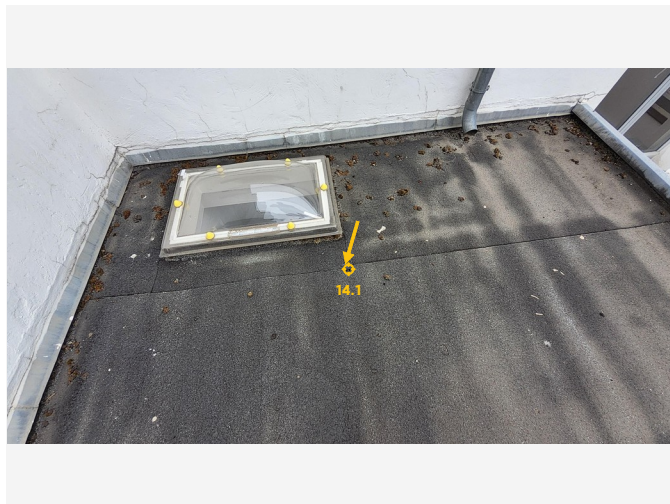
## Fiche 14: Roofing platte daken

Geen asbest

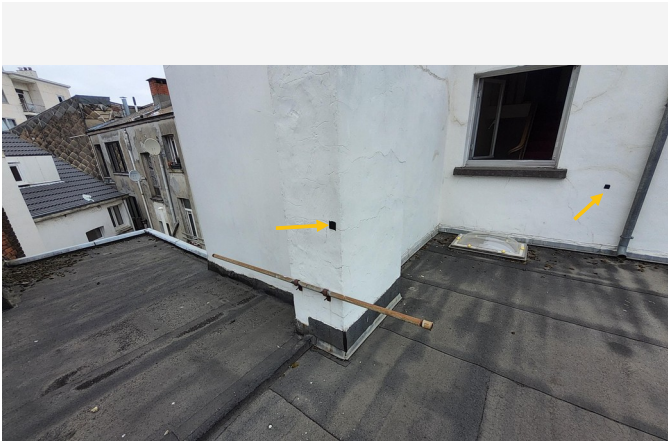
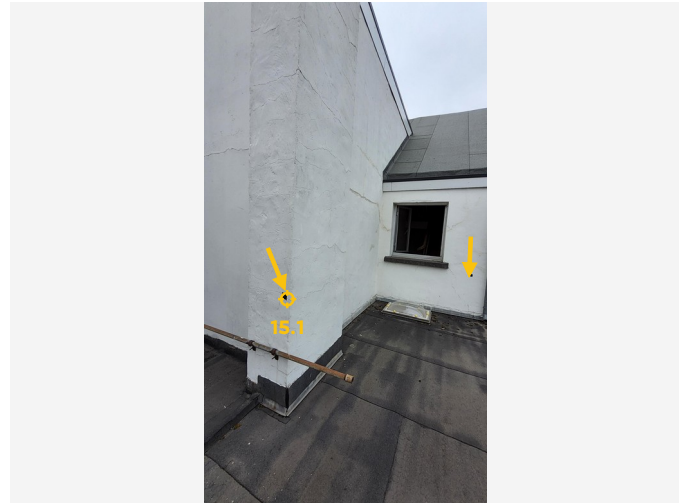
## Fiche 15: Cementering achtergevel

Geen asbest

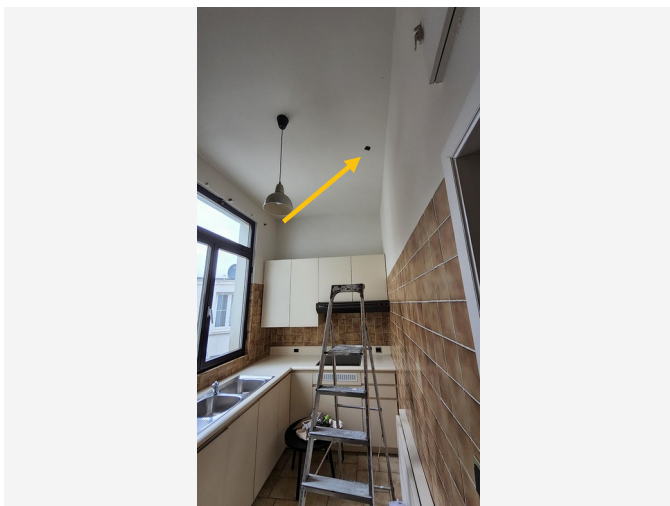
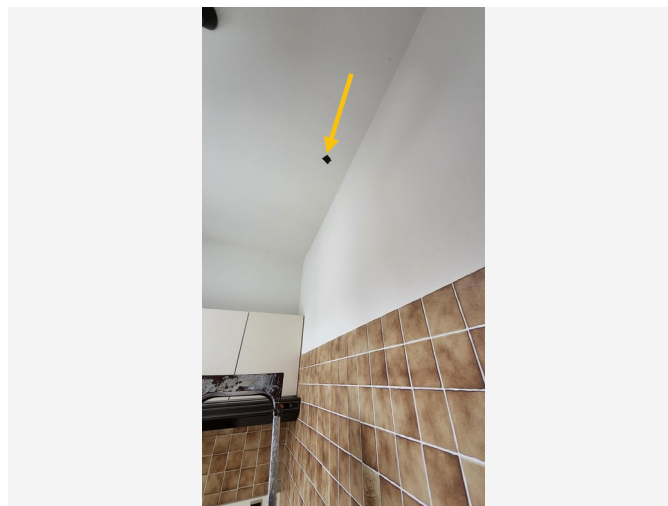
## Fiche 18: Pleitsterwerk plafond

Geen asbest
