Asbestinventarisatetest

Huinegem 11, 1730 Asse

Attestnummer : 20260531-000183.000

Uitgegeven op : 31.05.2026

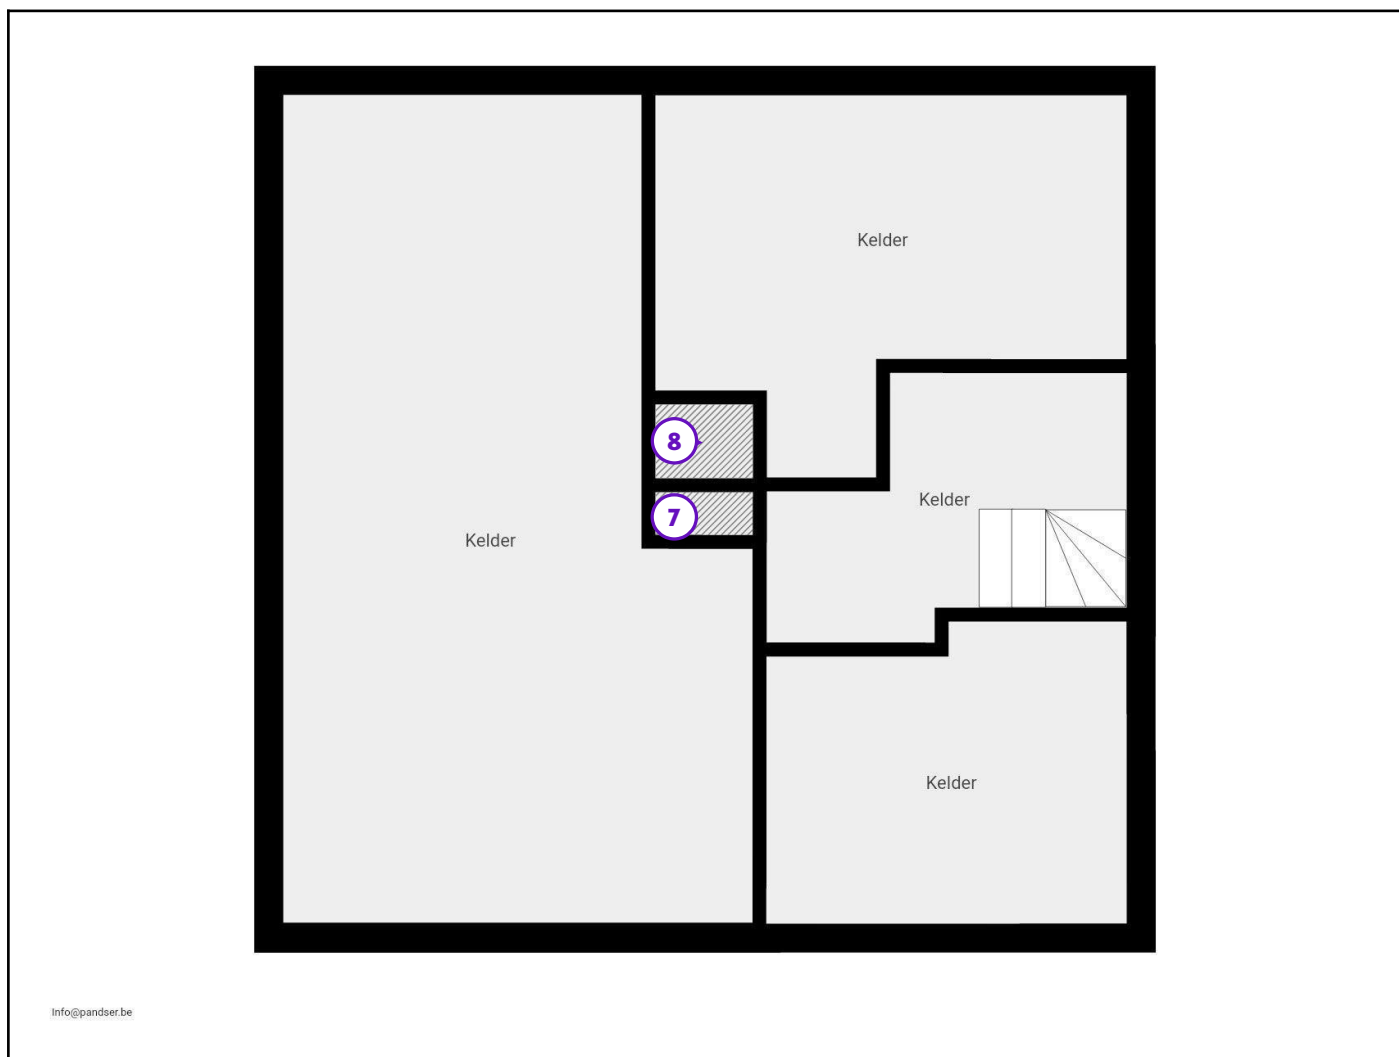
Plan 1.3: Kelder: cv, schouw

Beschrijving	Type	Actie
7. Schouw	Beperking	-
8. CV-ketel (niet waarneembare materialen)	Beperking	-

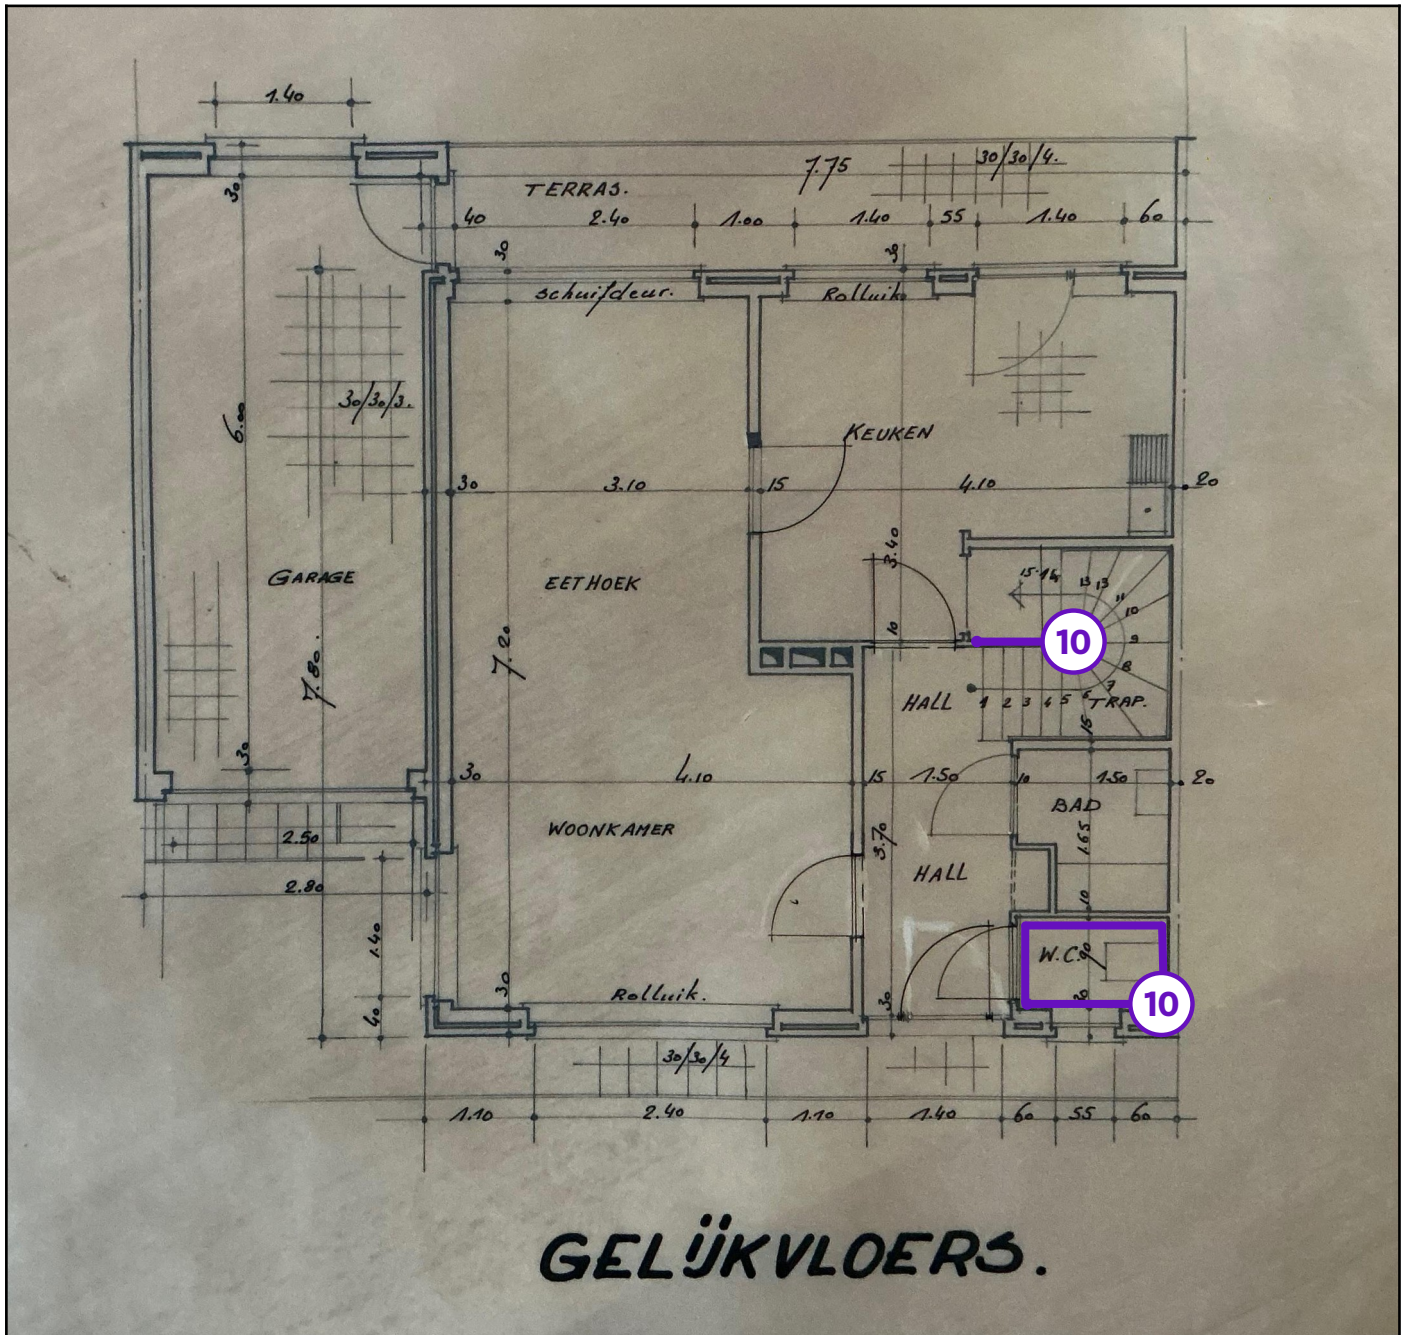
Plan 1.5: Gelijkvloers: lijm achter faience tegels

Beschrijving	Type	Actie
10. Faiencetegels (lijm)	Advies	-

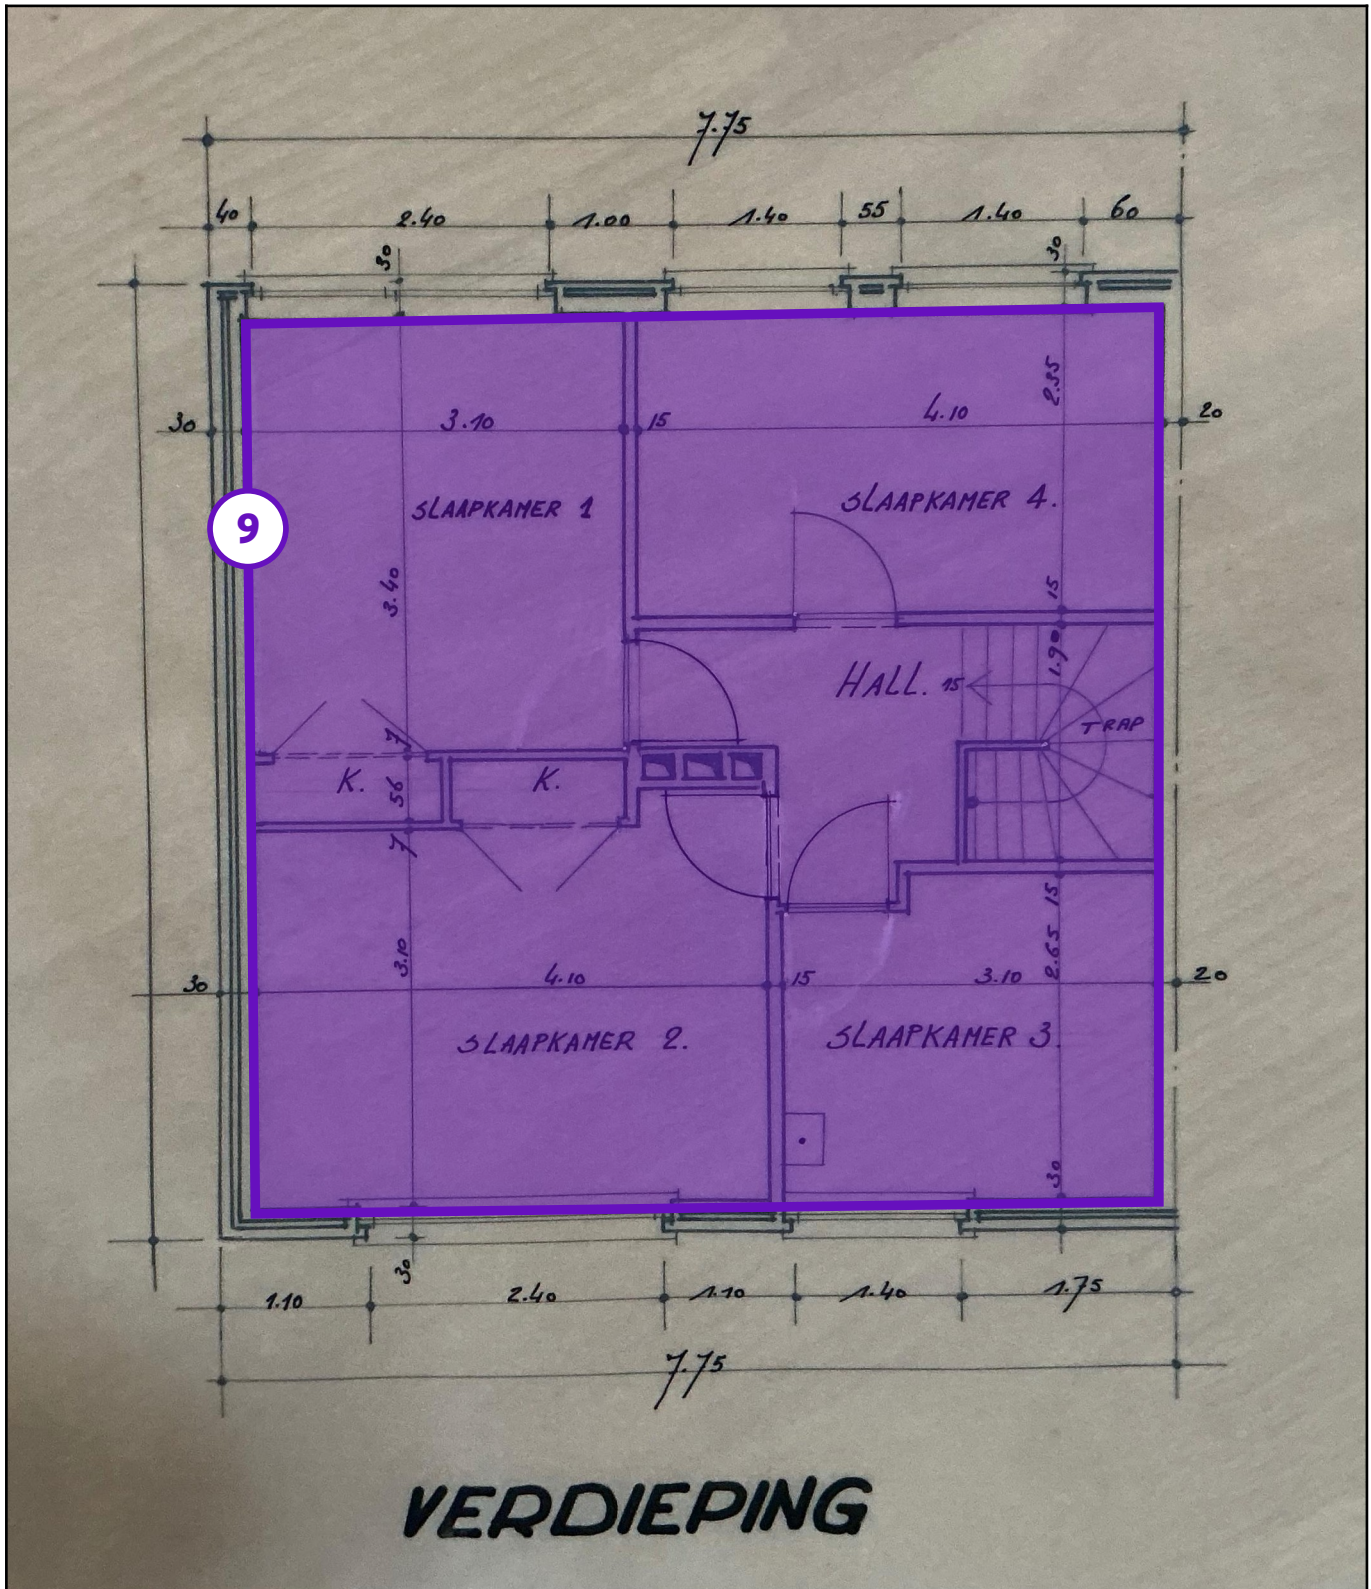
Plan 1.14: 1e verdiep: tegels aan plafond

9. Plafonds bestaande uit voorzetpanelen	Advies	-
--	--------	---

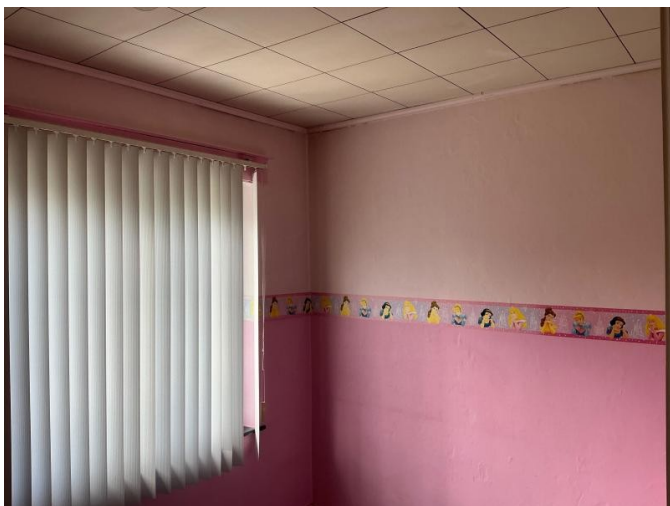
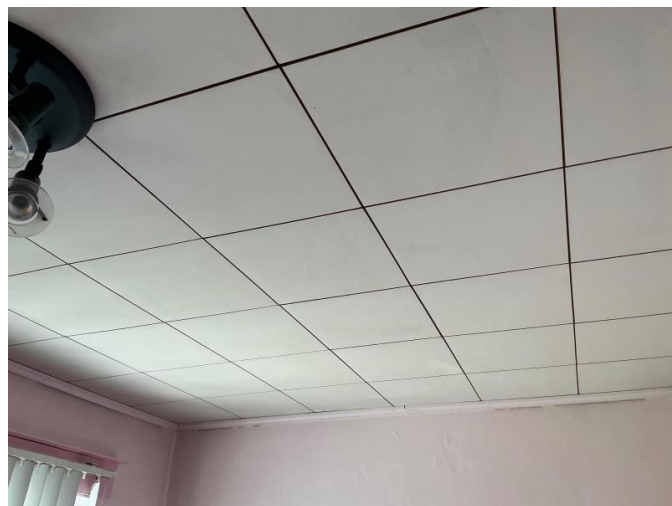
Informatie over een niet-asbestverdacht materiaal

Basis voor advies	De asbestdeskundige beoordeelt het materiaal als niet-asbestverdacht.
Primaire drager	Plafond

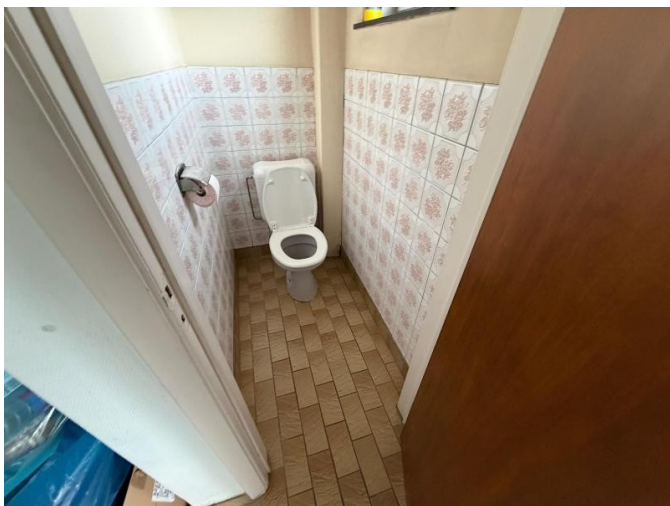
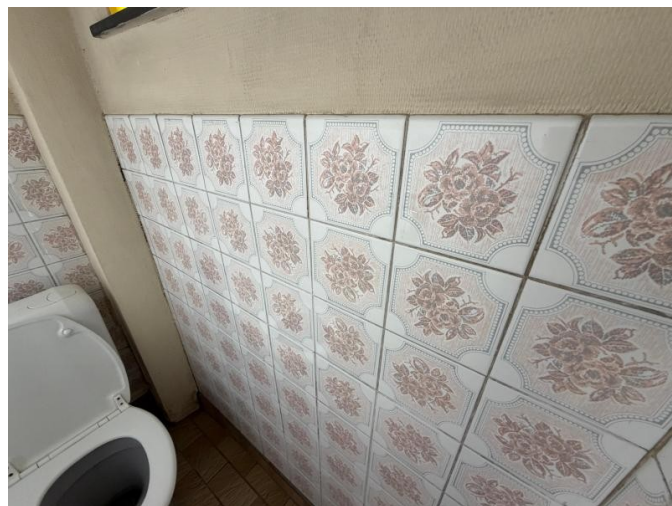
Extra informatie bij een onderzoeksbeperring

Basis voor advies	Beoordeling op basis van expertise, zonder een vaststelling door de asbestdeskundige.
Primaire drager	Binnenwand
(Asbest)materiaal	In-situ afwerkingslagen - Lijm laag
Bindmiddel	Cement
Gebondenheid bindmiddel	Hecht

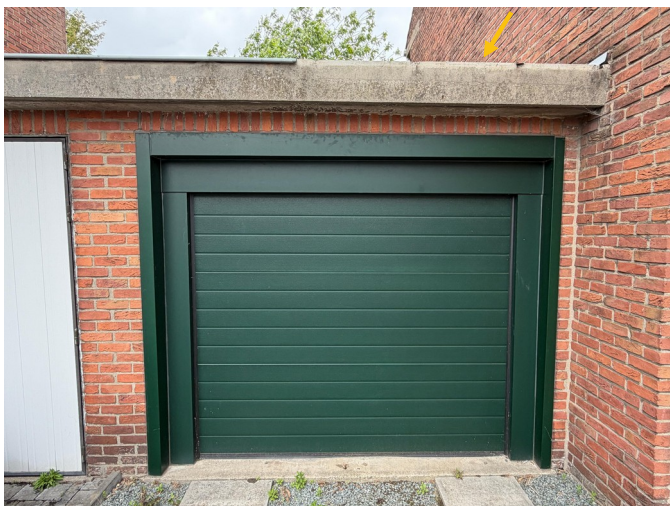
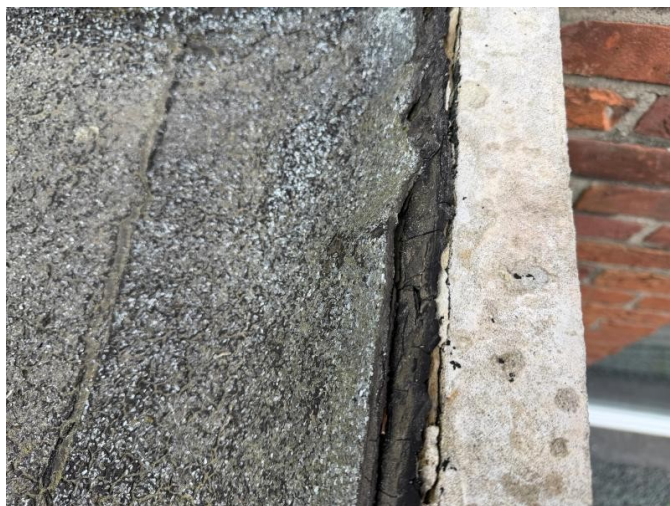
Fiche 12: Roofing (dak garage)

Geen asbest

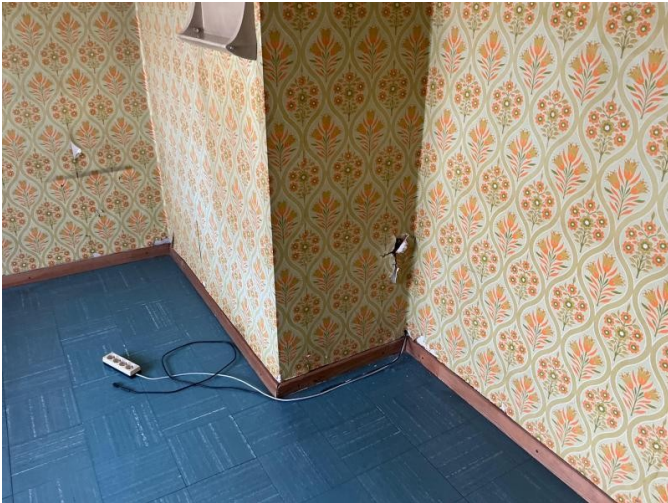
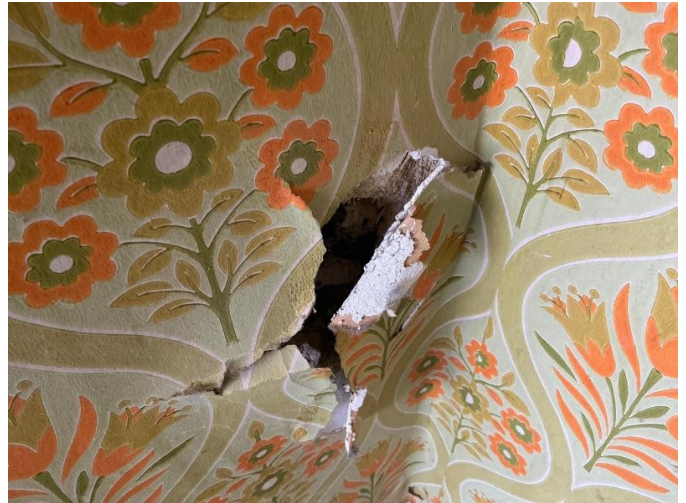
Fiche 13: Pleisterwerk wanden

Geen asbest

Beschrijving	Pleisterwerk wanden
Omgeving	Binnen
Primaire drager	Binnenwand
Bindmiddel van materiaal	Gips - kalk
Gebondenheid op basis van bindmiddel	Niet-hechtgebonden
Hoeveelheid (oppervlakte - dikte - aantal)	• 200,00 m ² - 1,00 cm - 1 stuk
Totaal volume	2,00 m ³
Identificatiemethode	Een monstername door de asbestdeskundige met laboanalyse door een asbestlabo.
Destructieve handeling voor identificatie	Nee
Opmerking	<p>De hoeveelheid is een zo nauwkeurig mogelijke opmeting. Hieraan kunnen evenwel geen rechten worden ontleend. Waar mogelijk, wordt staalname uitgevoerd conform het inspectieprotocol:</p> <ul style="list-style-type: none">- in een droge ruimte: slaapkamer straatkant- in een natte ruimte zoals een keuken of badkamer: nvt, beide ruimtes zijn niet voorzien van pleisterwerk. In de plaats werd aan de keldertrap een staal genomen.- in de traphal- in een stookruimte: nvt, in de plaats werd in de wc nog een staal genomen.

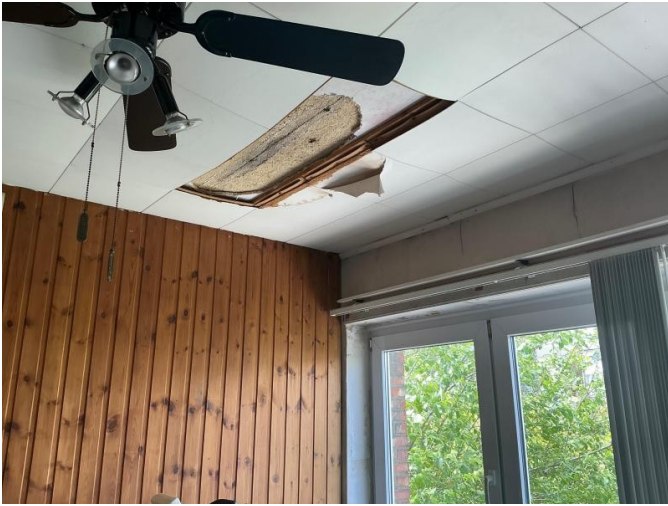
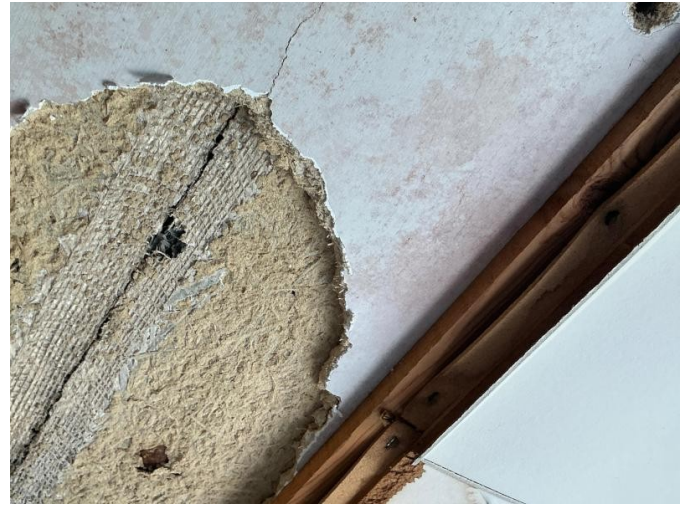
Fiche 15: Pleisterwerk plafonds

Geen asbest

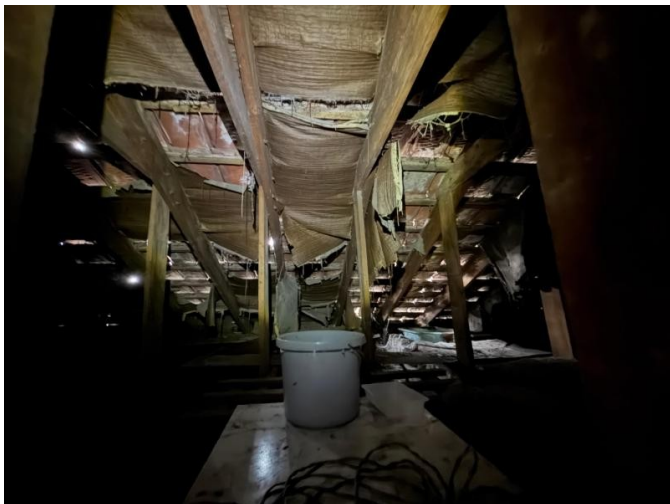
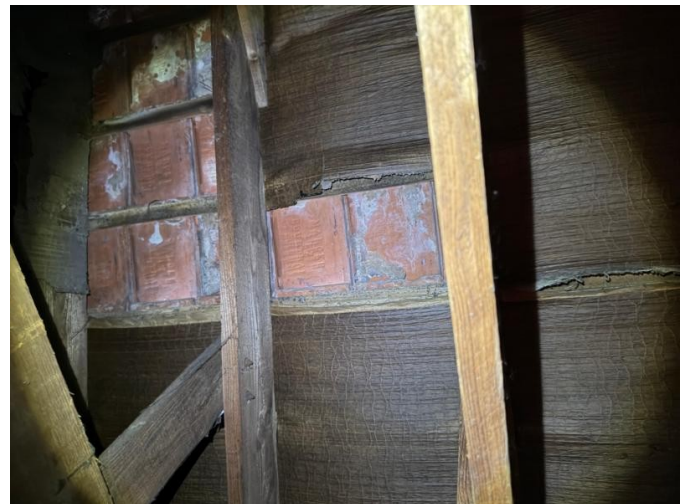
Beschrijving	Notitie	Terug te vinden op plannen
Fiche 16: Onderdak (niet asbesthoudend)	Het onderdak is een bruine vilt-folie. Deze bevat geen asbest.	-
Fiche 17: Dakbedekking bestaande uit pannen (niet verdacht)	De dakbedekking is niet-asbestverdacht.	-
