Asbestinventarisatetest

Bakkersdreef 59, 2920 Kalmthout

Attestnummer : 20241025-000345.000

Uitgegeven op : 25.10.2024

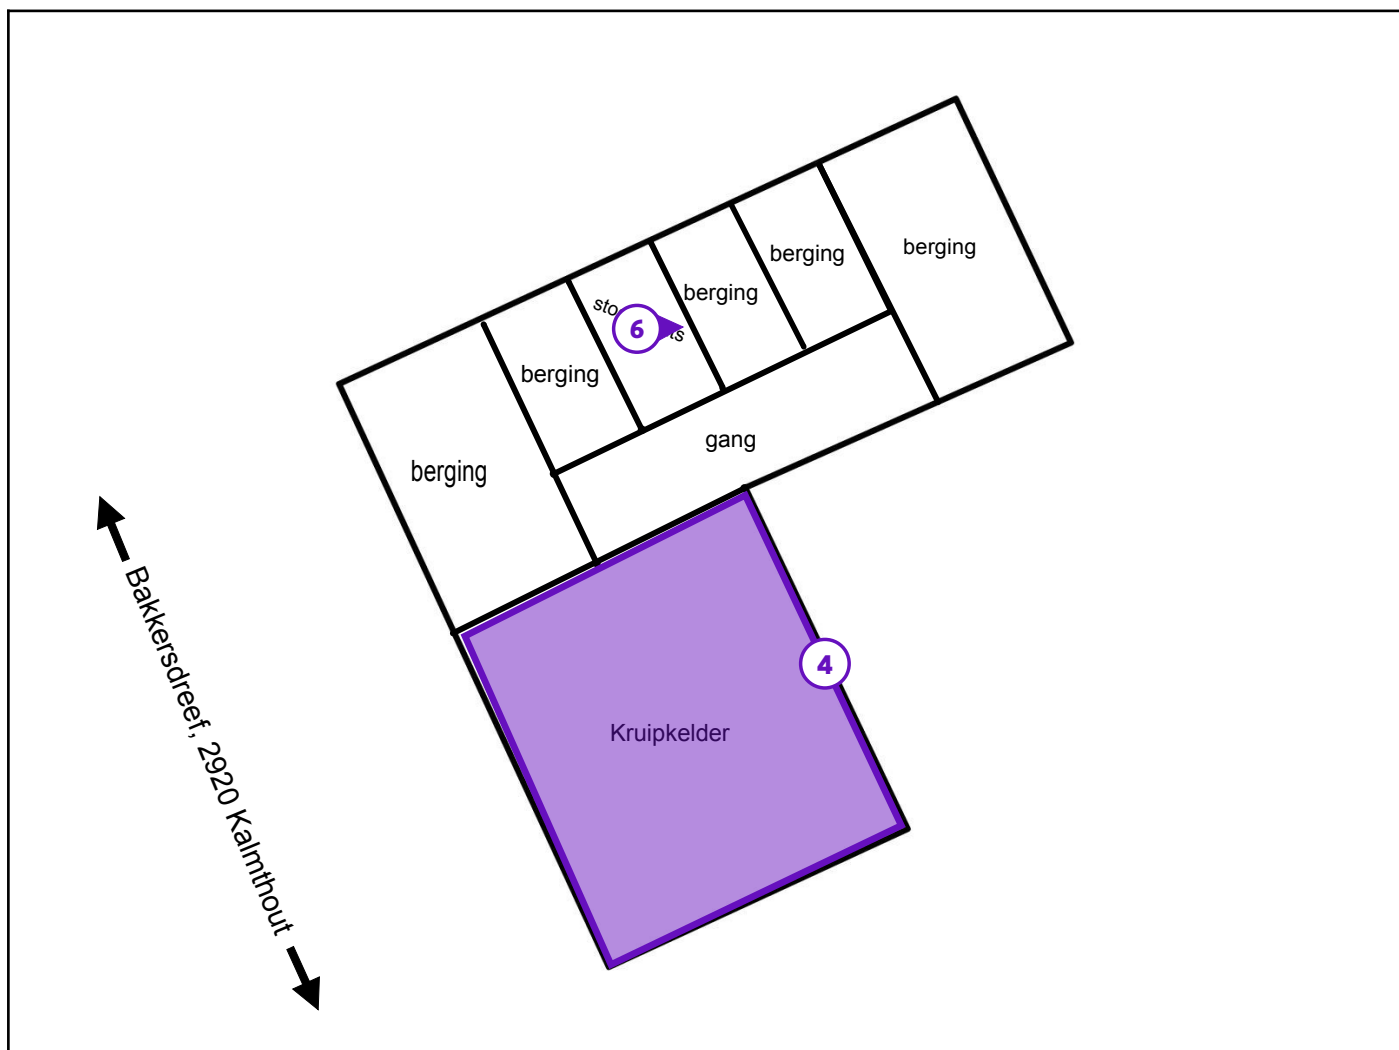
Plan 1.1: woning Kelder

Beschrijving	Type	Actie
4. Kruipkelder	Beperking	-
6. Jünkers gasketel	Advies	-

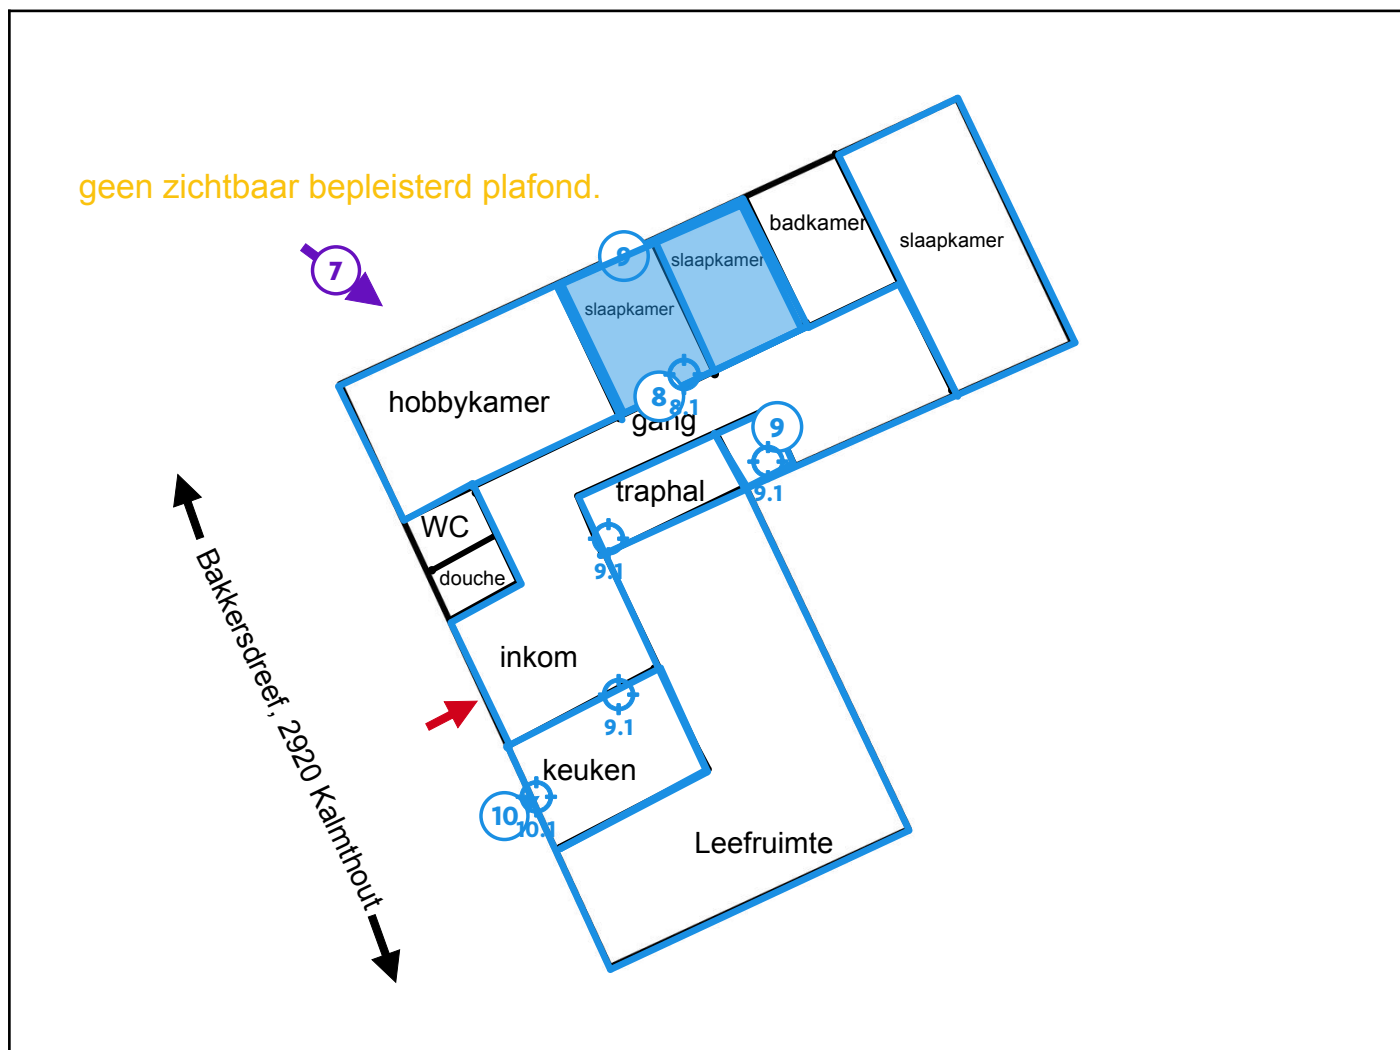
Plan 1.2: woning GLV

Beschrijving	Type	Actie
7. Geen plafondpleister aangetroffen	Advies	-
8. A3 - Vloerbekleding slaapkamers	Geen asbest	-
8.1 Code: E-24-062907/03	Puntmonster	-
9. A1 - Pleisterwerk wanden	Geen asbest	-
9.1 Code: E-24-062907/01	Mengmonster	-
10. A2 - Bitumen sticker onder gootsteen keuken	Geen asbest	-
10.1 Code: E-24-062907/02	Puntmonster	-

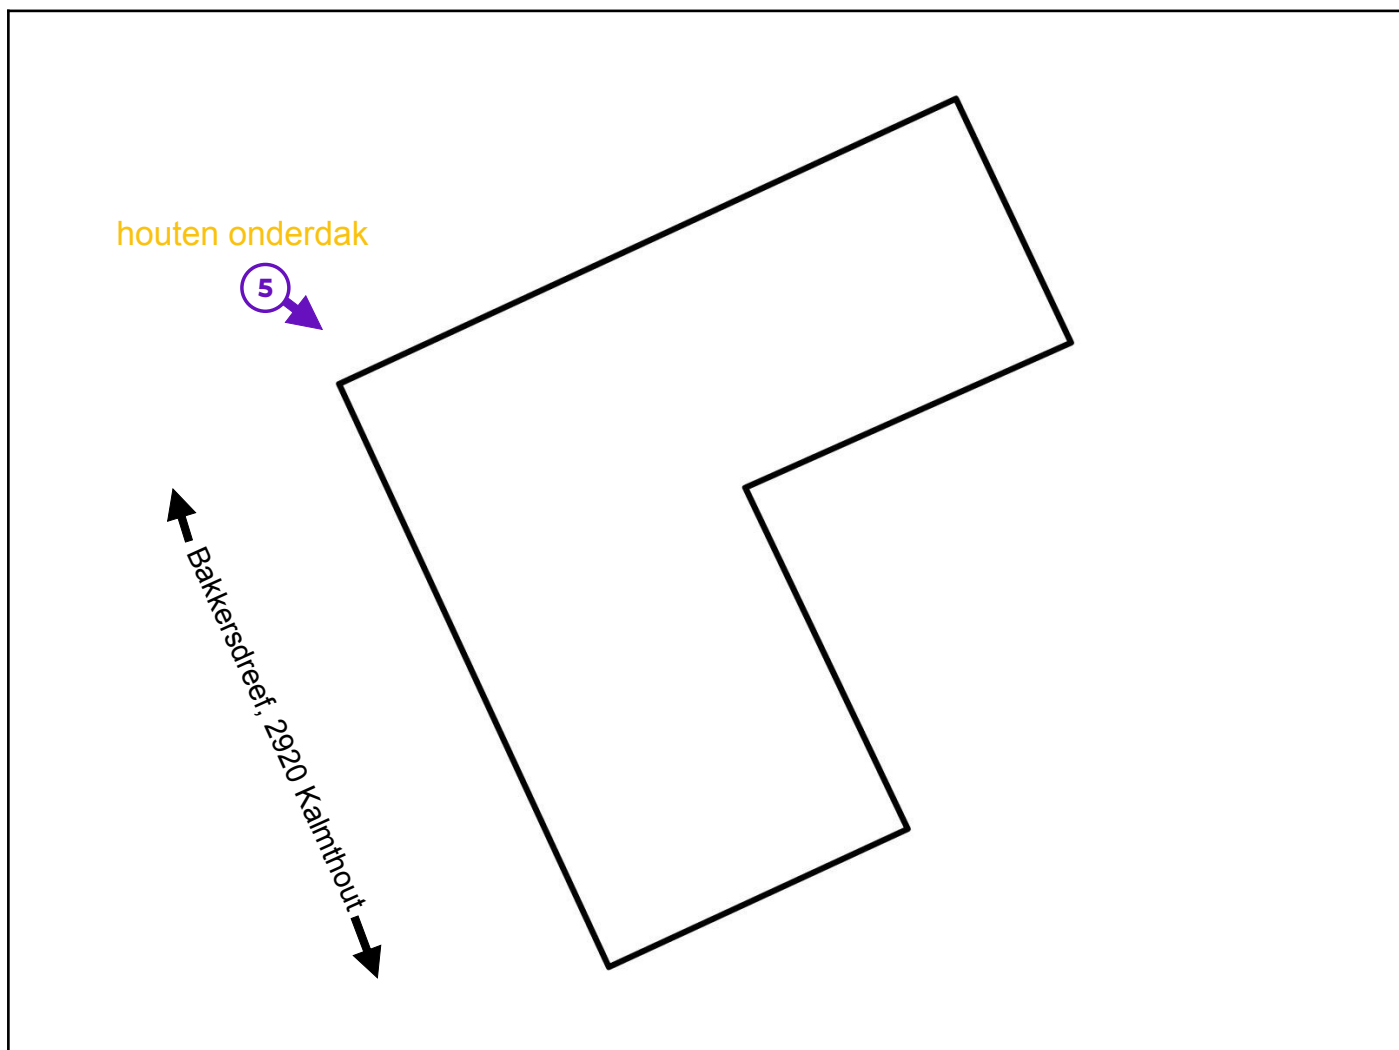
Plan 1.3: woning zolder

Beschrijving	Type	Actie
5. Houten onderdak woning	Advies	-

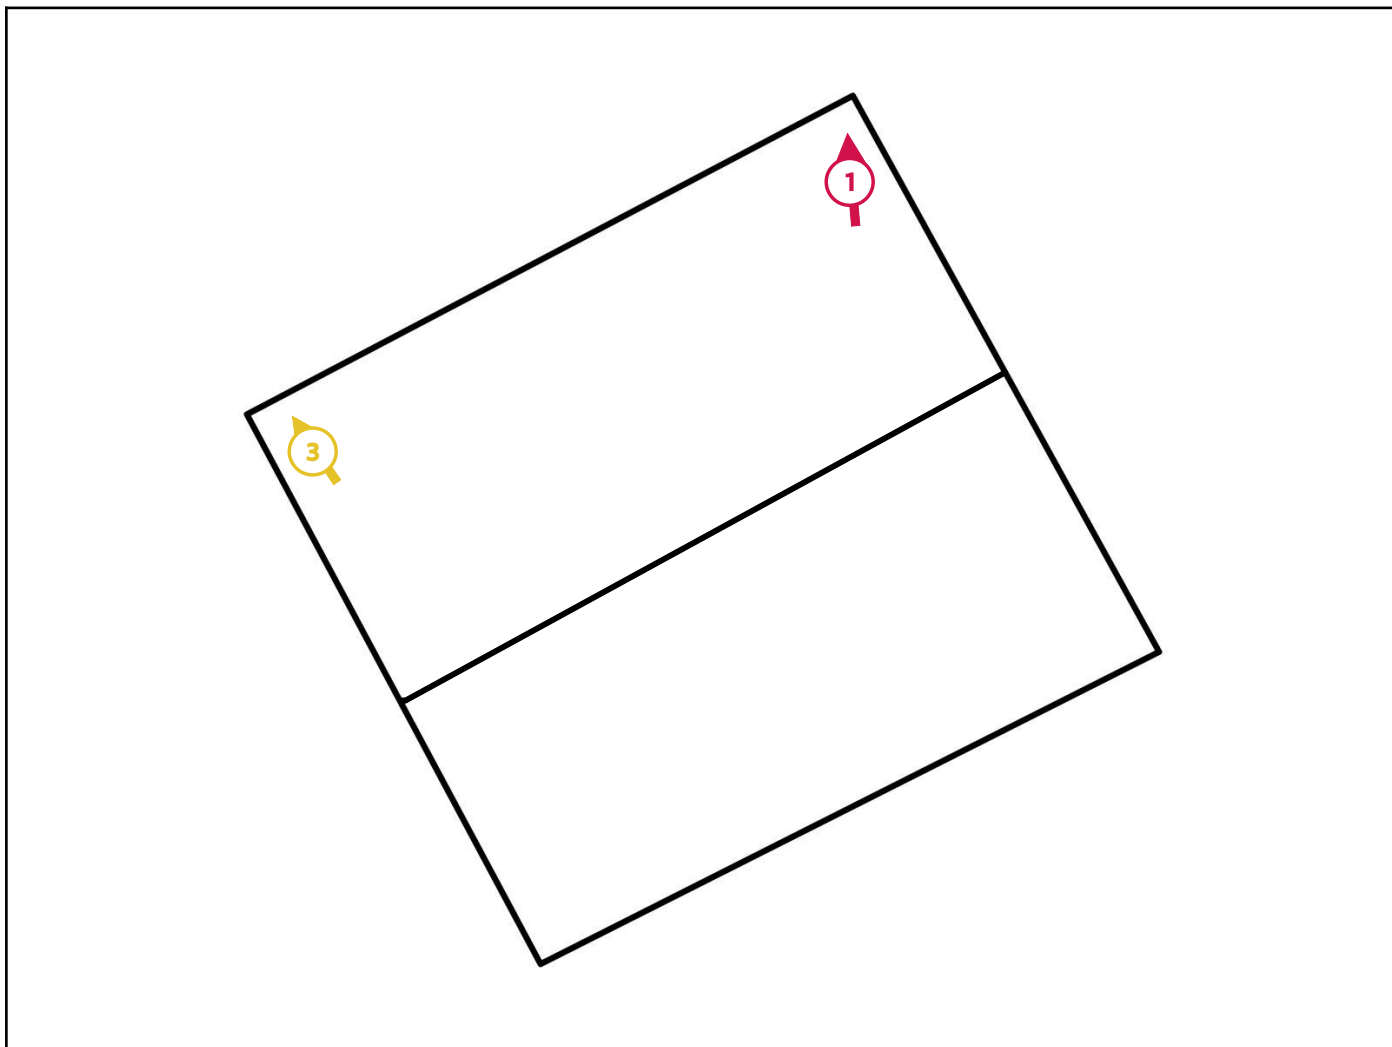
Plan 2.1: garageboxen GLV

Beschrijving	Type	Actie
1. asbestverdacht plaatmateriaal in garage	Asbestmateriaal	Dringend verwijderen
3. B1 - Bakelieten omkasting in garage	Asbestmateriaal	Zorgvuldig beheren

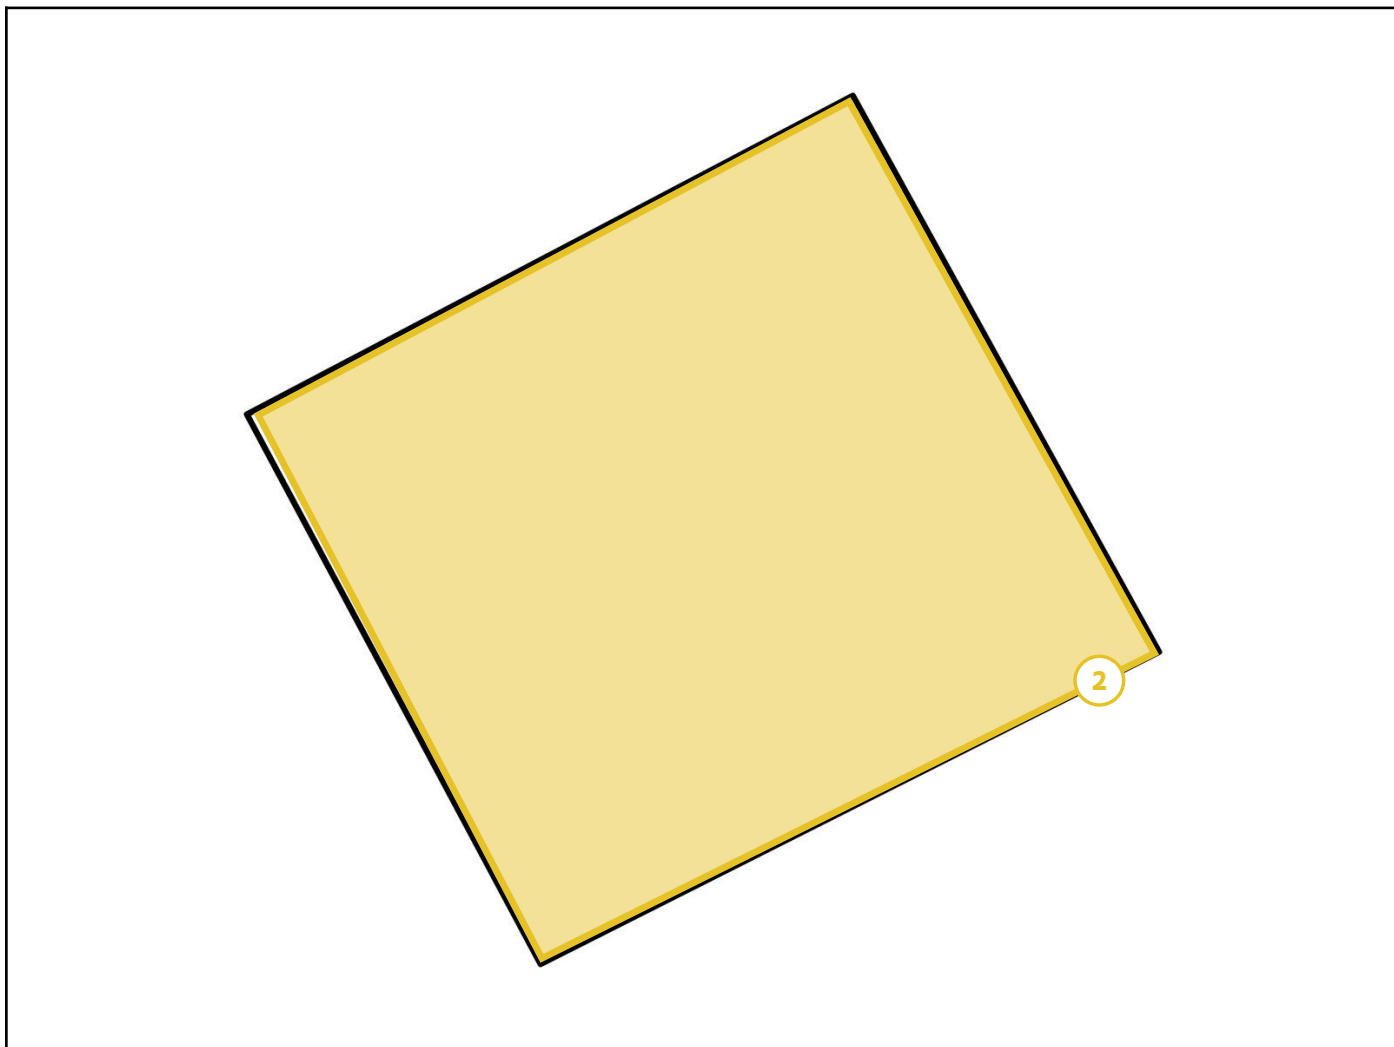
Plan 2.2: garageboxen Dak

Beschrijving	Type	Actie
2. B2 - Roofing dakbedekking garage	Asbestmateriaal	Zorgvuldig beheren
