Asbestinventarisatetest

Leeuwerstraat 1, 3440 Zoutleeuw

Attestnummer : 20251114-000065.001

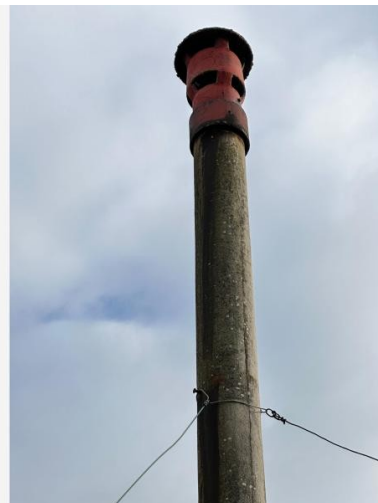
Detailfoto

Fiche 1: Schouwhoed aan rookgaskanaal in stookplaats

Asbestmateriaal

Als dit materiaal verwijderd kan worden zonder het te breken, te beschadigen... , dan mag met dit met eenvoudige handelingen. Vermijd stofvorming en stofverspreiding op elk moment van de werken. Bevochtig of fixeer het materiaal.

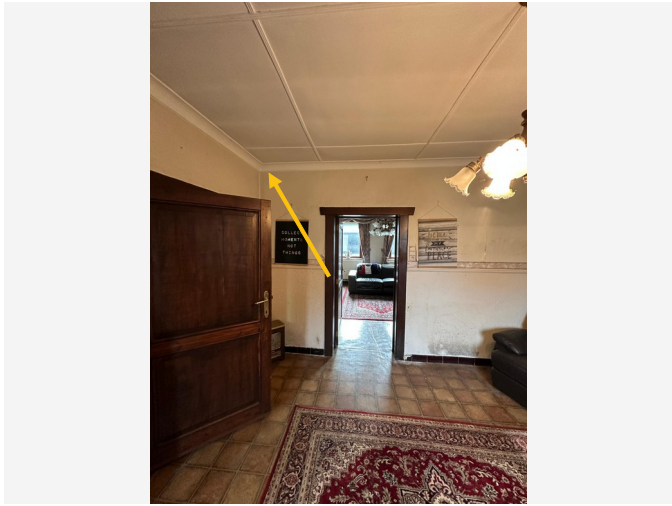
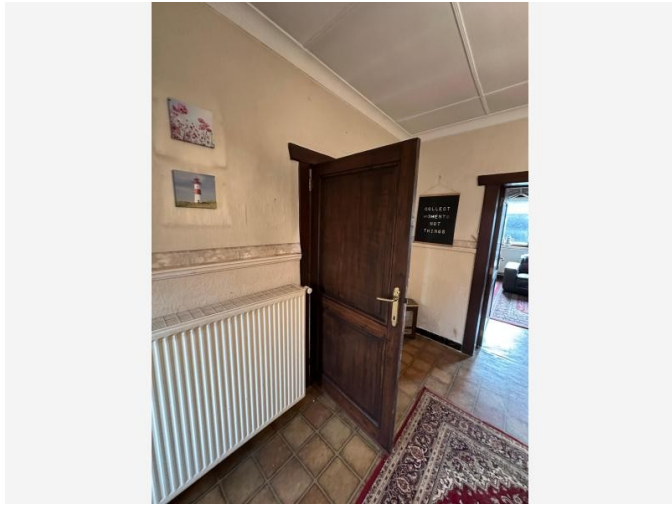
Situeringfoto

Informatie over een niet-asbestverdacht materiaal

Basis voor advies	De asbestdeskundige beoordeelt het materiaal als niet-asbestverdacht.
Primaire drager	Plafond
(Asbest)materiaal	Geen asbesthoudende materialen gedetecteerd
Bindmiddel	Geen asbestverdacht materiaal gedetecteerd

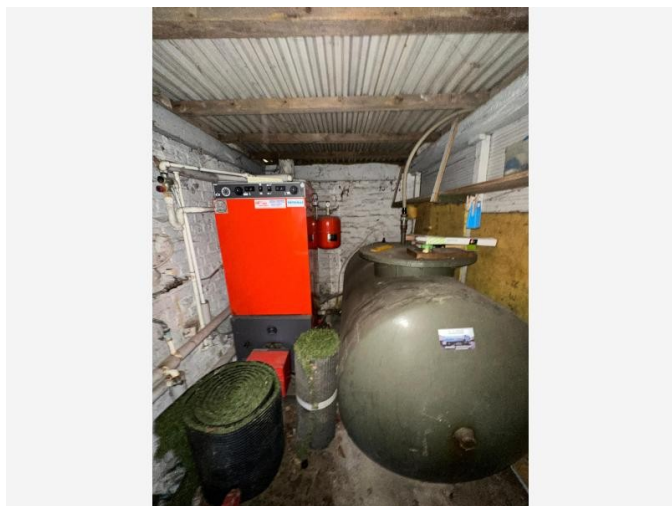
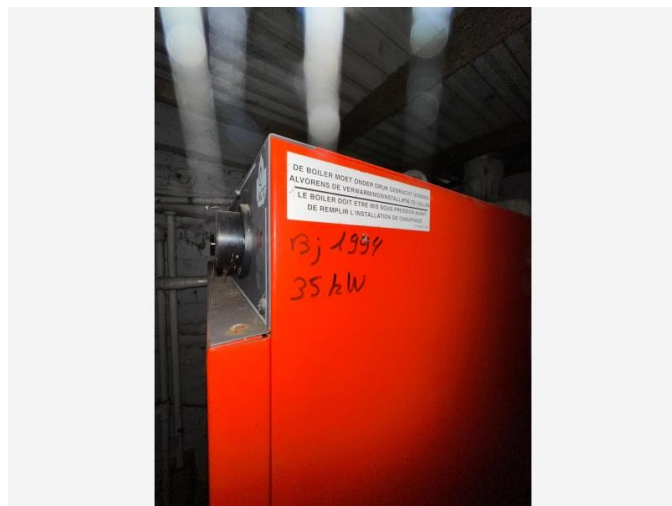
Situeringfoto

Informatie over een materiaal dat de asbestdeskundige niet kan waarnemen of vaststellen

Basis voor advies	Beoordeling op basis van expertise, zonder een vaststelling door de asbestdeskundige.
Primaire drager	HVAC infrastructuur en uitrusting
(Asbest)materiaal	Pakking, dichting
Bindmiddel	Karton - papier - viltachtig
Gebondenheid bindmiddel	Niet-hechtgebonden

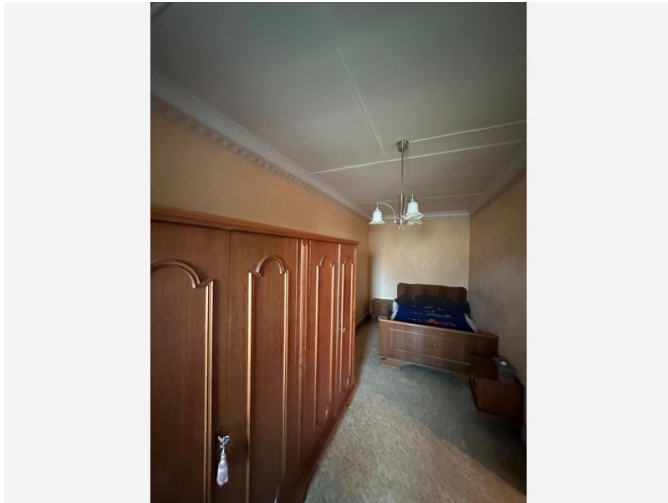
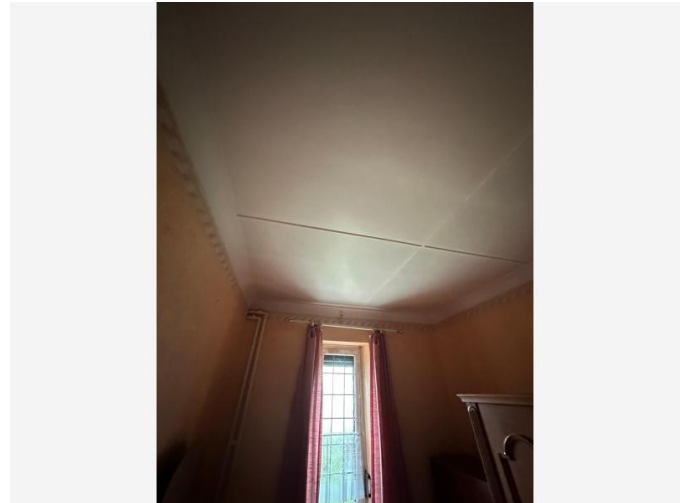
Situeringfoto

Informatie over een niet-asbestverdacht materiaal

Basis voor advies	De asbestdeskundige beoordeelt het materiaal als niet-asbestverdacht.
Primaire drager	Plafond
(Asbest)materiaal	Plaat, paneel, tablet - Generiek
Bindmiddel	hout of pvc

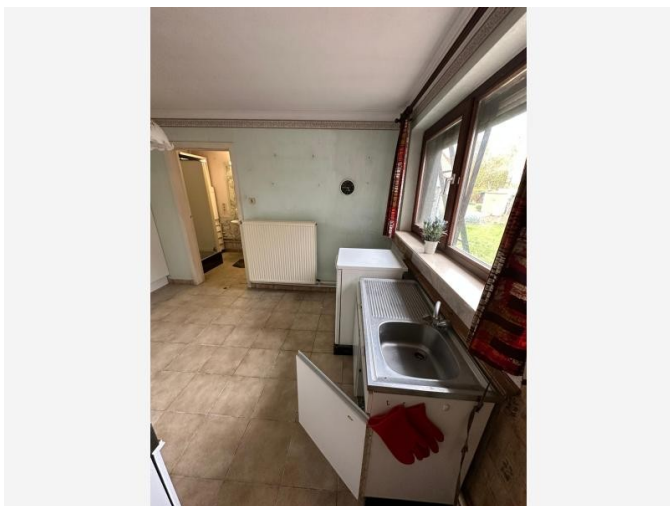
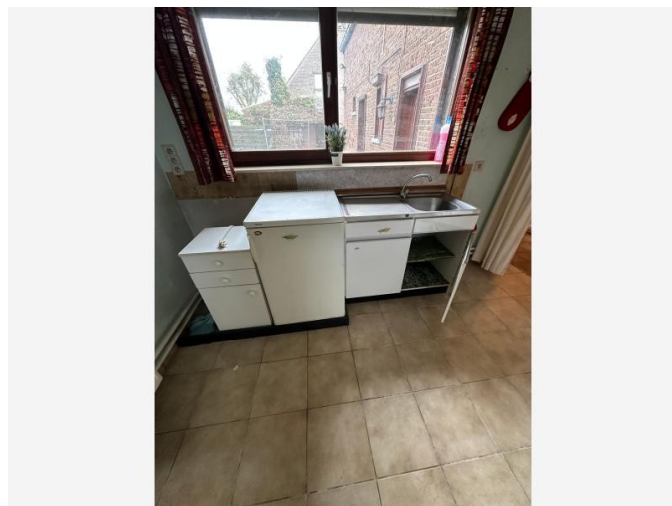
Situeringfoto

Informatie over een materiaal dat de asbestdeskundige niet kan waarnemen of vaststellen

Basis voor advies	Beoordeling op basis van expertise, zonder een vaststelling door de asbestdeskundige.
Primaire drager	Vloer
(Asbest)materiaal	In-situ afwerkingslagen - Lijmlaag
Bindmiddel	Lijm
Gebondenheid bindmiddel	Hecht

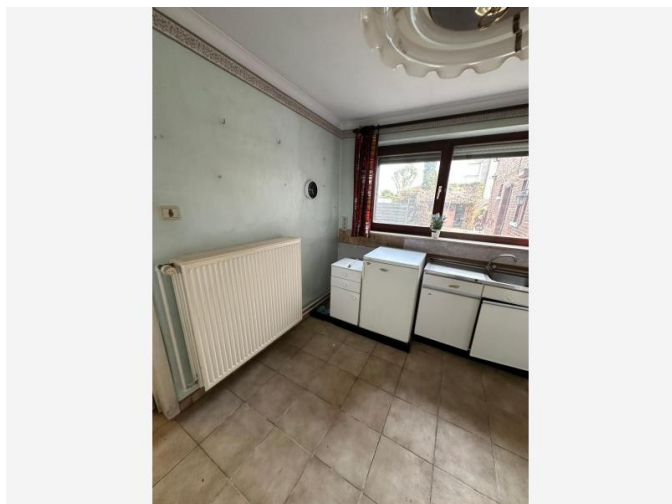
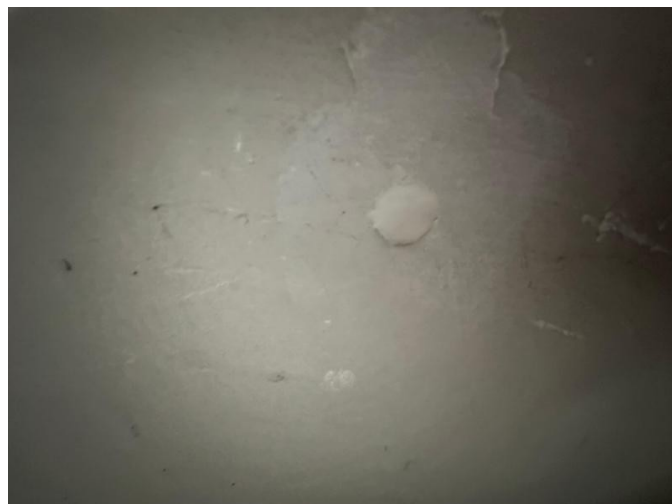
Overzichtsfoto

Geen asbest

Beschrijving	Beploistering op de muren woning
Omgeving	Binnen
Primaire drager	Binnenwand
Bindmiddel van materiaal	Gips - kalk
Gebondenheid op basis van bindmiddel	Niet-hechtgebonden
Hoeveelheid (oppervlakte - dikte - aantal)	• 114,05 m ² - 1,00 cm - 1 stuk
Totaal volume	1,141 m ³
Identificatiemethode	Een monstername door de asbestdeskundige met laboanalyse door een asbestlabo.
Destructieve handeling voor identificatie	Nee
Opmerking	<p>Deze oppervlakte is een berekende schatting, Er worden geen rechten verleend aan deze oppervlakten. De dikte is een schatting die voorkomt uit de monsterplaatsen en is daarom niet altijd representatief.</p> <p>Monstername in</p> <p>Natteruimte : keuken en badkamer</p> <p>droge ruimte : inkom en slaapkamer 1</p> <p>trappenhal : Niet van toepassing</p> <p>stookplaats : Niet van toepassing</p>

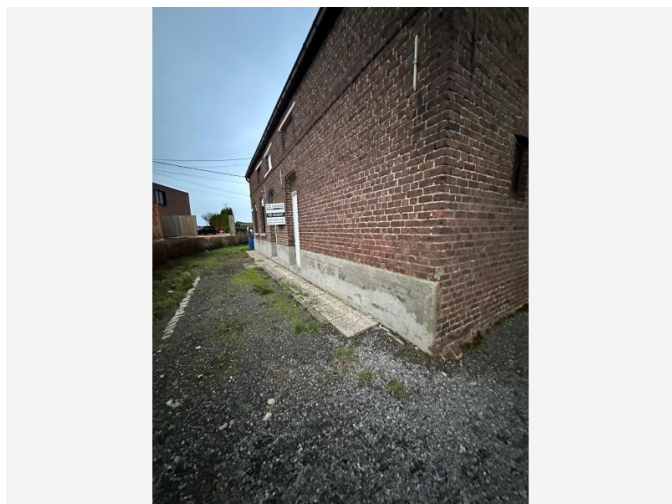
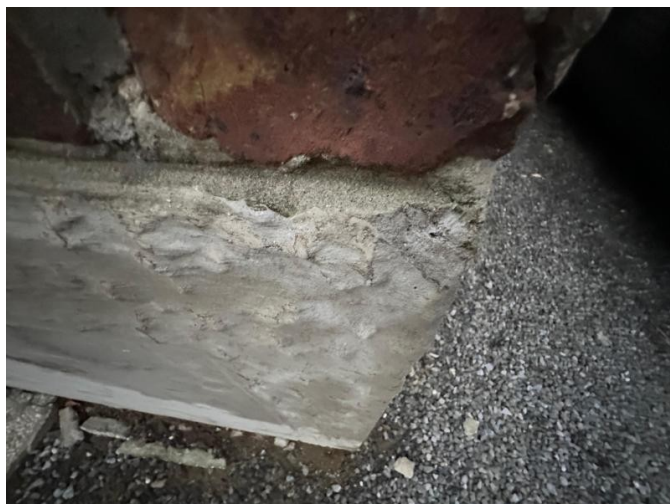
Overzichtsfoto

Fiche 19: Cementering woning

Geen asbest

Beschrijving	Cementering woning
Omgeving	Buiten
Primaire drager	Wand buitenschil
Bindmiddel van materiaal	Cement
Gebondenheid op basis van bindmiddel	Hecht
Hoeveelheid (oppervlakte - dikte - aantal)	• 10,73 m ² - 1,00 cm - 1 stuk
Totaal volume	0,107 m ³
Identificatiemethode	Een monstername door de asbestdeskundige met laboanalyse door een asbestlabo.
Destructieve handeling voor identificatie	Nee

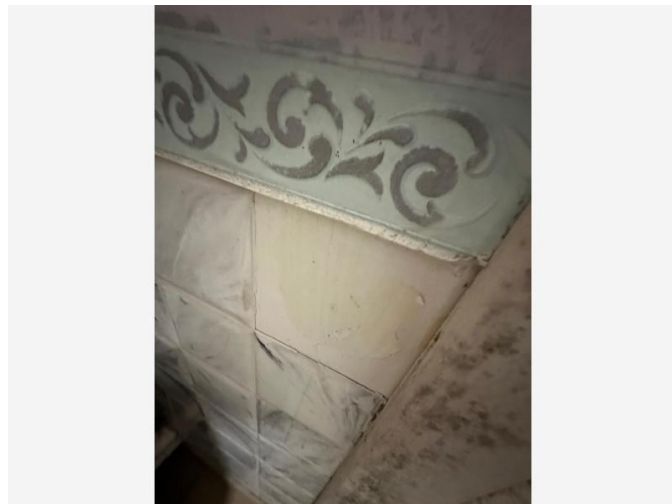
Detailfoto

Conclusie

Geen asbest

#	Type	Referentie	Resultaat
20.1	Puntmonster	M75752	Geen asbest

Beschrijving	Muurbekleding badkamer
Omgeving	Binnen
Primaire drager	Binnenwand
Bindmiddel van materiaal	Karton - papier - viltachtig
Gebondenheid op basis van bindmiddel	Niet-hechtgebonden
Hoeveelheid (oppervlakte - aantal)	• 7,58 m ² - 1 stuk
Totale oppervlakte	7,58 m ²
Identificatiemethode	Een monstername door de asbestdeskundige met laboanalyse door een asbestlabo.
Destructieve handeling voor identificatie	Nee

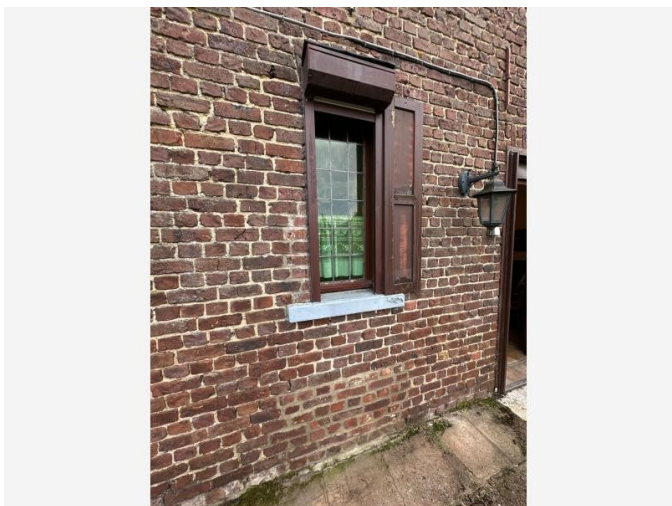
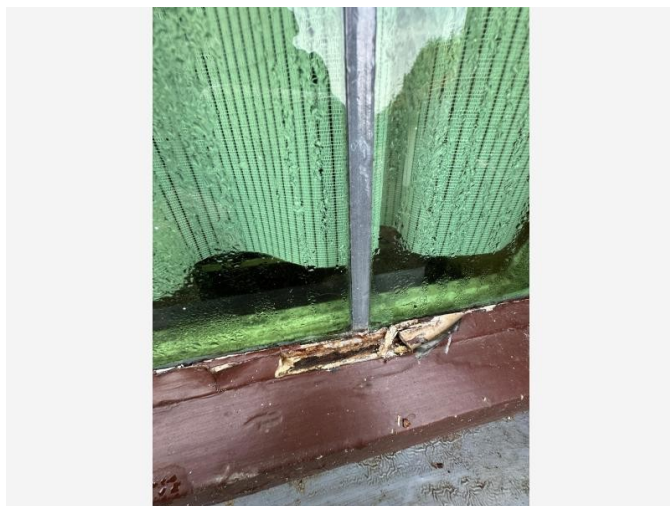
Beschrijving	Stopverf aan ramen woning en tuinhuis
Omgeving	Buiten
Primaire drager	Wandopening verticaal (raam, deur, ...)
Bindmiddel van materiaal	Kitten, mastiek, pasta
Gebondenheid op basis van bindmiddel	Hecht
Hoeveelheid (gewicht - aantal)	<ul style="list-style-type: none">• 2,10 kg - 1 stuk
Totaal gewicht	2,10 kg
Identificatiemethode	Een monstername door de asbestdeskundige met laboanalyse door een asbestlabo.
Destructieve handeling voor identificatie	Nee

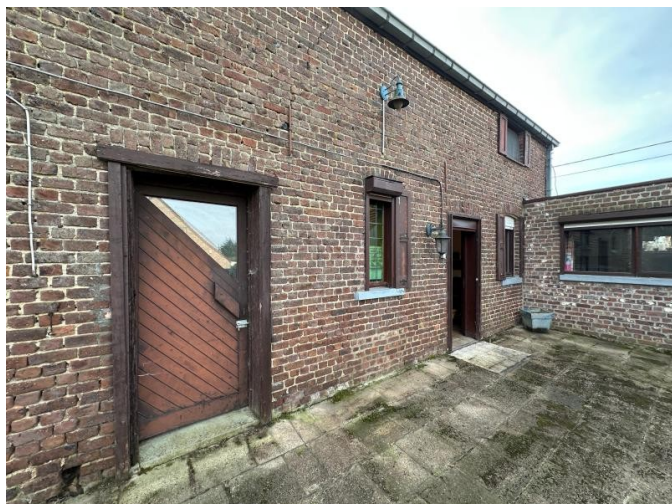
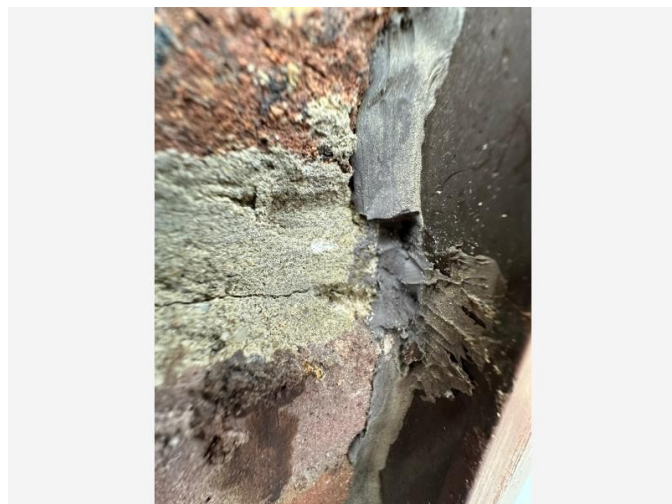
Beschrijving	Mastiek aan ramen woning
Omgeving	Buiten
Primaire drager	Wandopening verticaal (raam, deur, ...)
Bindmiddel van materiaal	Kitten, mastiek, pasta
Gebondenheid op basis van bindmiddel	Hecht
Hoeveelheid (gewicht - aantal)	<ul style="list-style-type: none">• 0,90 kg - 1 stuk
Totaal gewicht	0,90 kg
Identificatiemethode	Een monstername door de asbestdeskundige met laboanalyse door een asbestlabo.
Destructieve handeling voor identificatie	Nee
Opmerking	<p>Dit gewicht is een beredeneerde schatting, er worden geen rechten verleend aan dit gewicht.</p> <p>Het gaat om de kit tussen raam en gevel.</p>

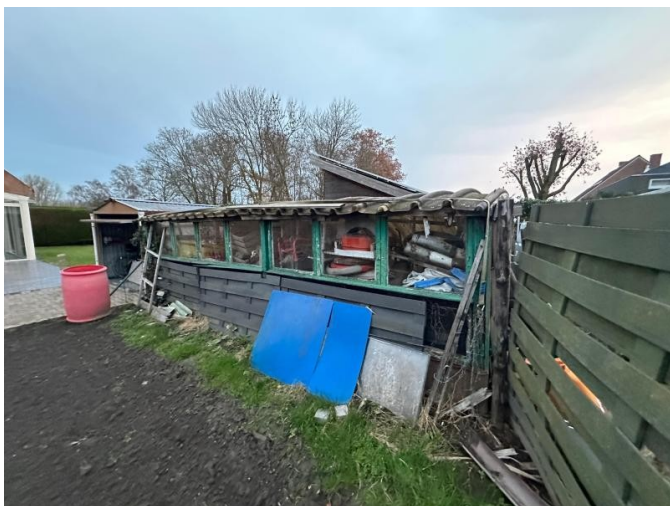
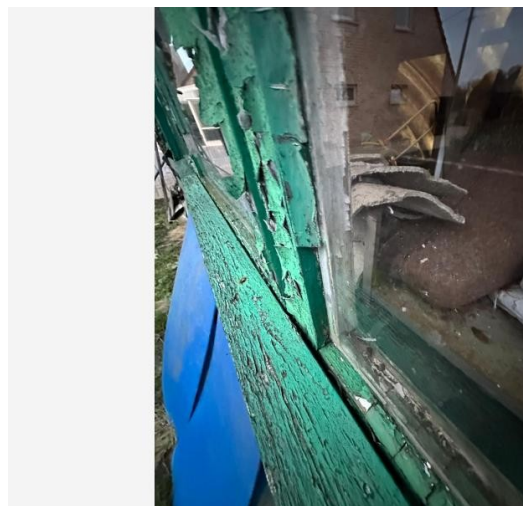
Fiche 24: Stopverf Serre

Geen asbest
