Asbestinventarisatetest

Haltbaan 40, 9572 Lierde

Attestnummer : 20260325-000007.000

Uitgegeven op : 25.03.2026

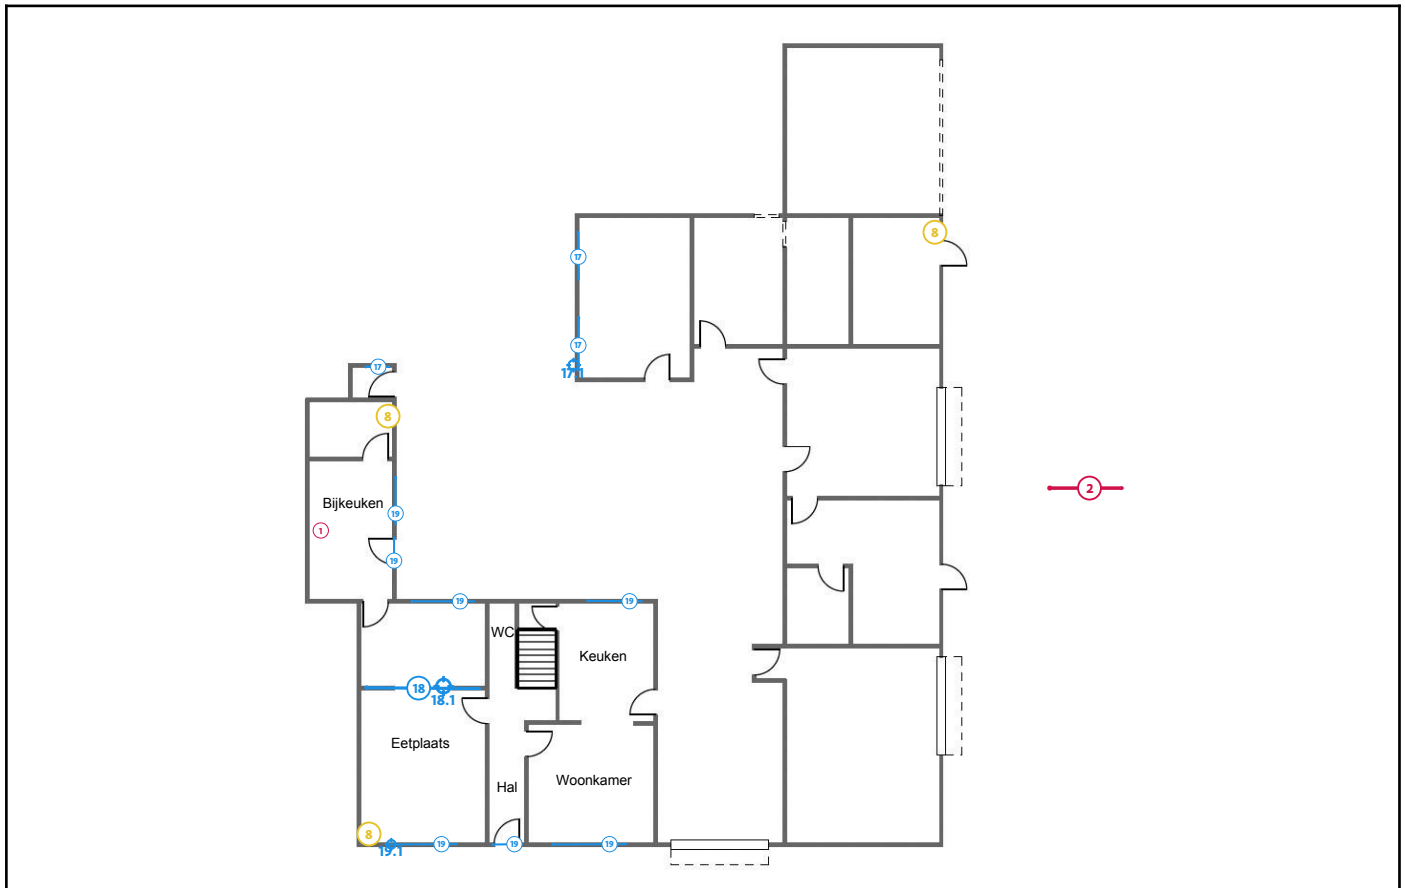
Plan 1.2: Gelijkvloers

Beschrijving	Type	Actie
1. Afdichtingskoord uit asbestverdachte vezel	Asbestmateriaal	Dringend verwijderen
2. Cementgebonden afvoerbuïs	Asbestmateriaal	Dringend verwijderen
8. Bakeliet elektrische componenten	Asbestmateriaal	Zorgvuldig beheren
17. Mastiek tussen raam en glas	Geen asbest	-
17.1 Code: MM07	Puntmonster	-
18. Kalkgebonden platen	Geen asbest	-
18.1 Code: MM05	Puntmonster	-
19. Silicone / kit / mastiek in en aan de ramen woning	Geen asbest	-

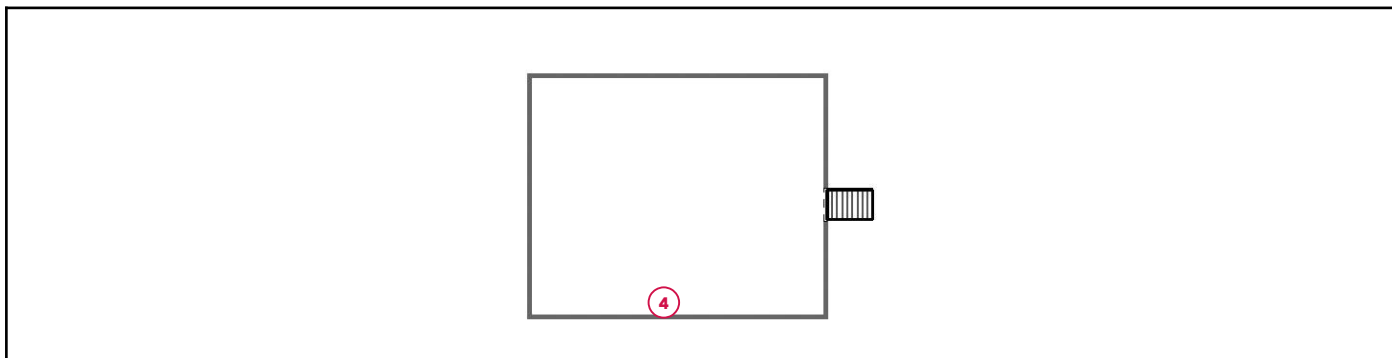
Plan 1.8: Tweede verdieping

Beschrijving	Type	Actie
4. Losse leien	Asbestmateriaal	Dringend verwijderen

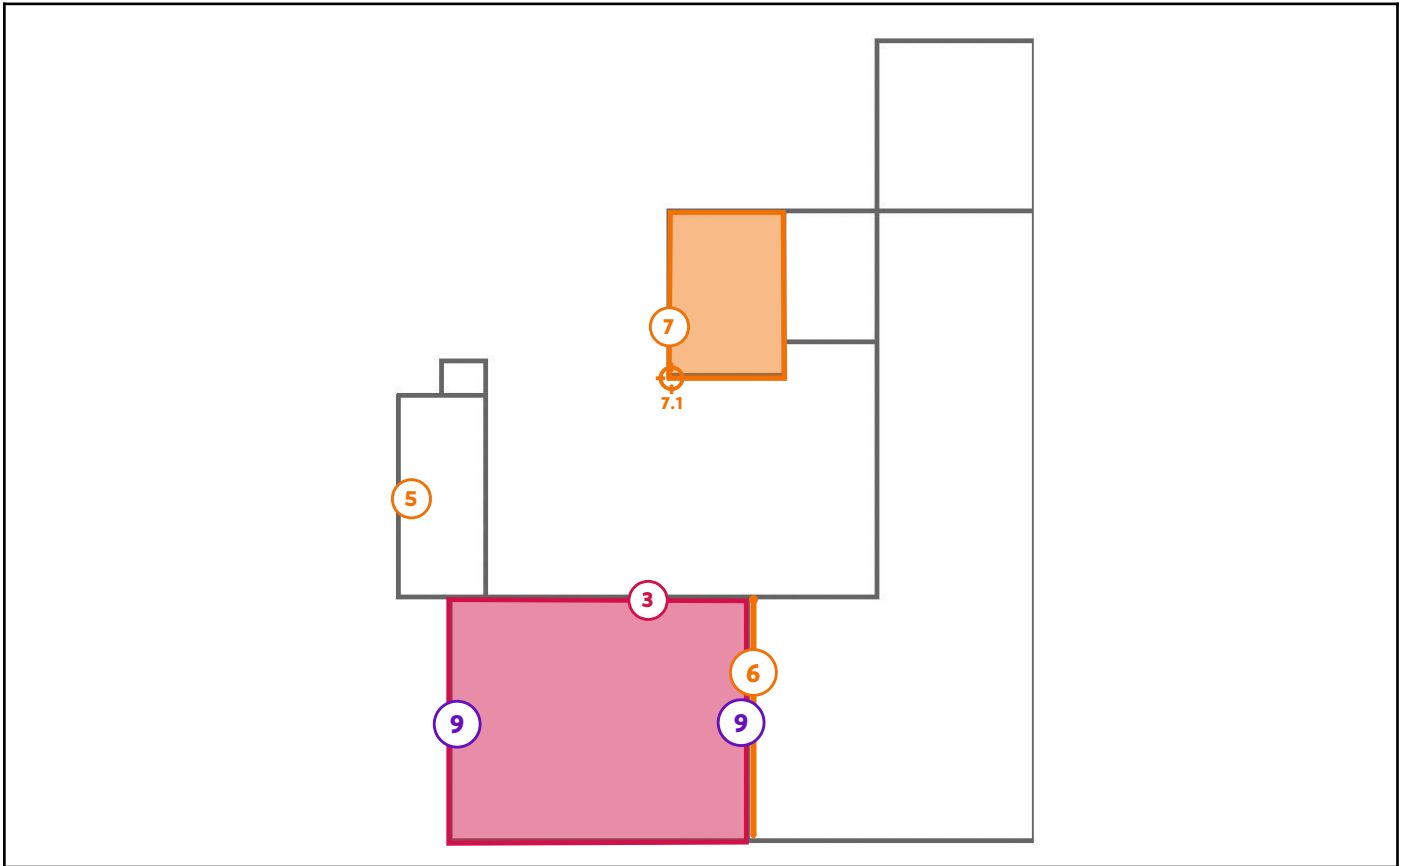
Plan 1.11: Dakconstructie

Beschrijving	Type	Actie
3. Leien	Asbestmateriaal	Dringend verwijderen
5. Cementgebonden rookgaskanaal	Asbestmateriaal	Verwijderen
6. Gevelleien	Asbestmateriaal	Verwijderen
7. Golfplaten	Asbestmateriaal	Verwijderen
7.1 Code: MM09	Puntmonster	-
9. Schoorsteen rookgaskanaal - beoordeling	Beperking	-

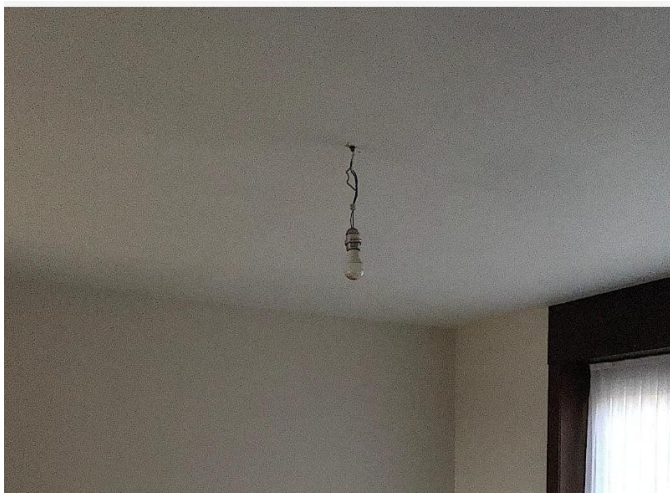
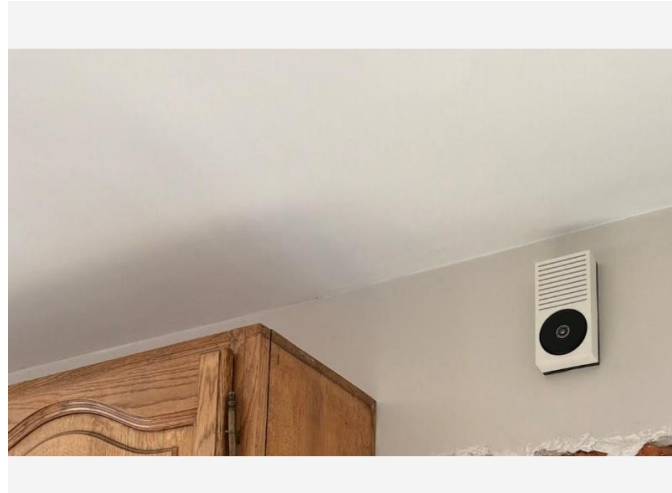
Fiche 11: Plafonds opgebouwd uit niet asbestverdacht materiaal

De asbestdeskundige beoordeelt het materiaal als niet-asbestverdacht.

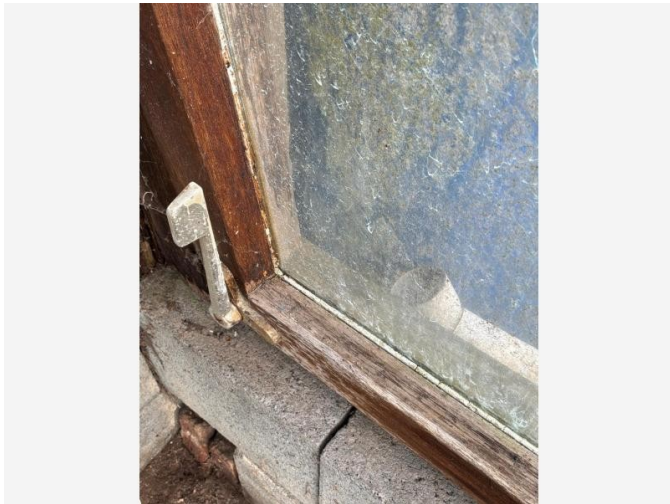
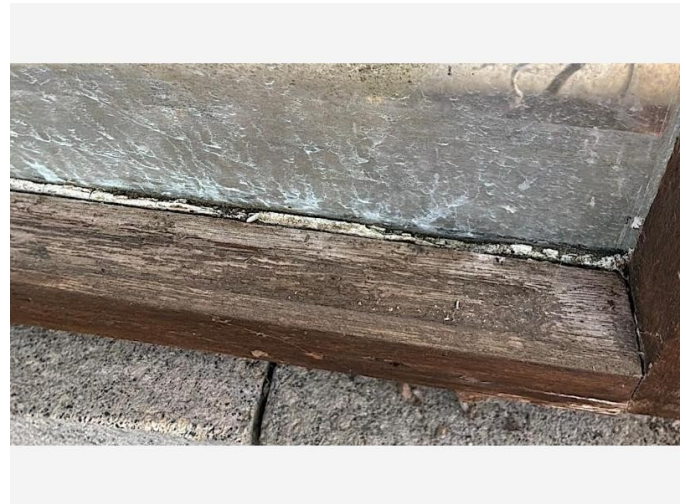
Fiche 14: Silicone / kit / mastiek in en aan de ramen serre

Geen asbest

Beschrijving	Silicone / kit / mastiek in en aan de ramen serre
Omgeving	Buiten
Primaire drager	Wandopening verticaal (raam, deur, ...)
Bindmiddel van materiaal	Kitten, mastiek, pasta
Gebondenheid op basis van bindmiddel	Hecht
Hoeveelheid (gewicht - aantal)	<ul style="list-style-type: none">• 0,50 kg - 1 stuk
Totaal gewicht	0,50 kg
Identificatiemethode	Een monstername door de asbestdeskundige met laboanalyse door een asbestlabo.
Destructieve handeling voor identificatie	Nee
Opmerking	Dit gewicht is een beredeneerde schatting, er worden geen rechten verleend aan dit gewicht. Het risicomateriaal omvat de silicone, kit en mastiek tussen raam / gevel en tussen raam / glas.

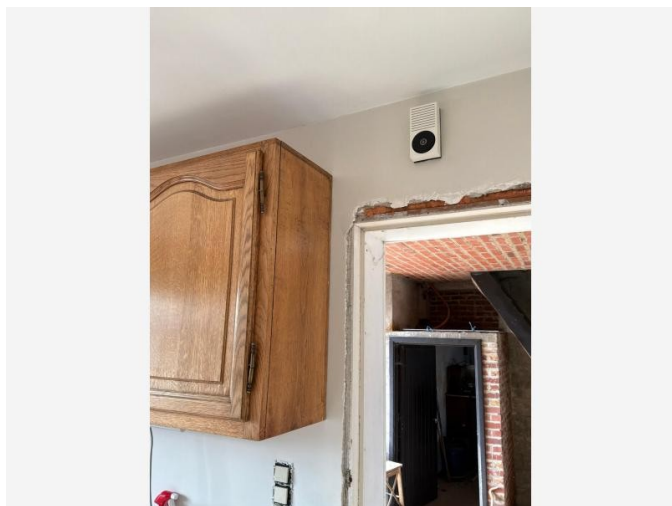
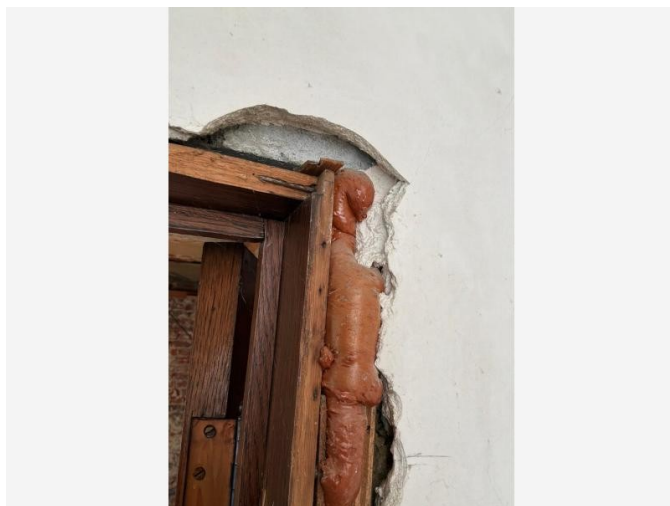
Beschrijving	Beploistering van de muren
Omgeving	Binnen
Primaire drager	Binnenwand
Bindmiddel van materiaal	Gips - kalk
Gebondenheid op basis van bindmiddel	Niet-hechtgebonden
Hoeveelheid (oppervlakte - dikte - aantal)	• 172,00 m ² - 1,00 cm - 1 stuk
Totaal volume	1,72 m ³
Identificatiemethode	Een monstername door de asbestdeskundige met laboanalyse door een asbestlabo.
Destructieve handeling voor identificatie	Nee
Opmerking	Er kan een lichte afwijking zijn op de opgemeten en doorgegeven dimensies, hierdoor worden er geen rechten aan verleend. De dikte is een redenering die voorkomt uit de gemiddelde dikte en is daarom niet altijd representatief.

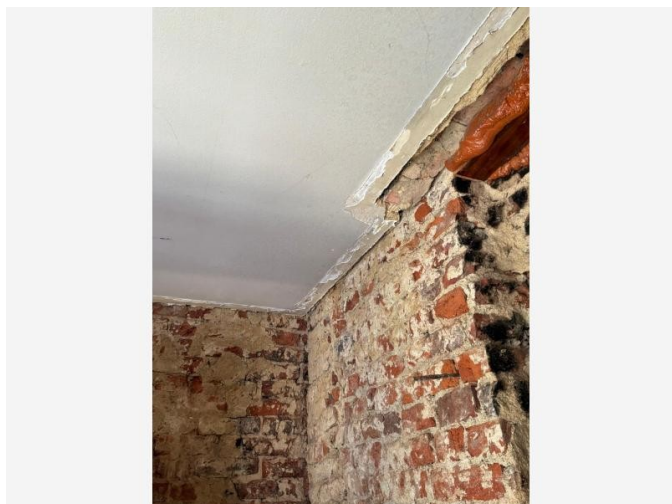
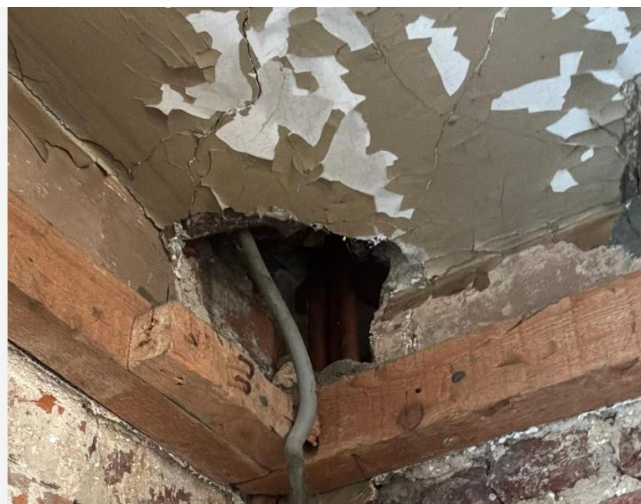
Beschrijving	Beploistering van de plafonds
Omgeving	Binnen
Primaire drager	Plafond
Bindmiddel van materiaal	Gips - kalk
Gebondenheid op basis van bindmiddel	Niet-hechtgebonden
Hoeveelheid (oppervlakte - dikte - aantal)	• 112,00 m ² - 1,00 cm - 1 stuk
Totaal volume	1,12 m ³
Identificatiemethode	Een monstername door de asbestdeskundige met laboanalyse door een asbestlabo.
Destructieve handeling voor identificatie	Nee
Opmerking	Er kan een lichte afwijking zijn op de opgemeten en doorgegeven dimensies, hierdoor worden er geen rechten aan verleend. De dikte is een redenering die voorkomt uit de gemiddelde dikte en is daarom niet altijd representatief.

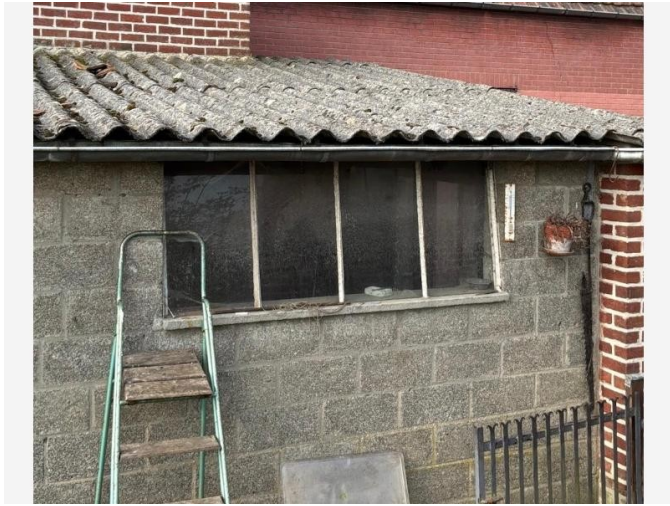
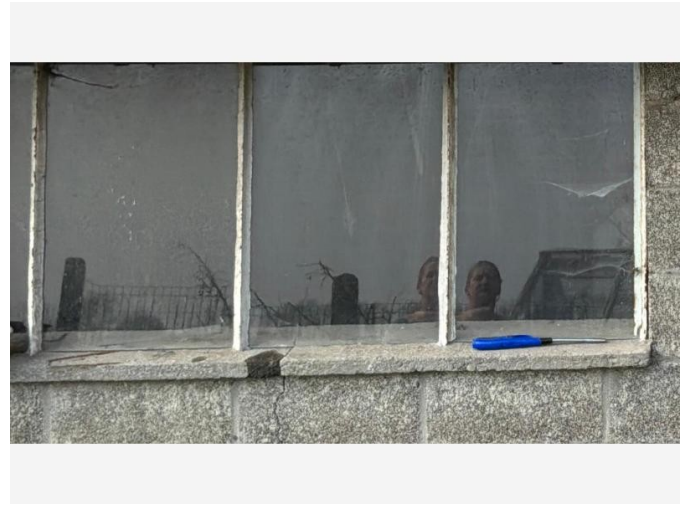
Beschrijving	Mastiek tussen raam en glas
Omgeving	Buiten
Primaire drager	Wandopening verticaal (raam, deur, ...)
Bindmiddel van materiaal	Kitten, mastiek, pasta
Gebondenheid op basis van bindmiddel	Hecht
Hoeveelheid (gewicht - aantal)	<ul style="list-style-type: none">• 0,50 kg - 1 stuk
Totaal gewicht	0,50 kg
Identificatiemethode	Een monstername door de asbestdeskundige met laboanalyse door een asbestlabo.
Destructieve handeling voor identificatie	Nee
Opmerking	Dit gewicht is een beredeneerde schatting voor alle mastiek van alle ramen. Er worden geen rechten verleend aan dit gewicht. Het risicomateriaal omvat alle mastiek tussen raam / glas.

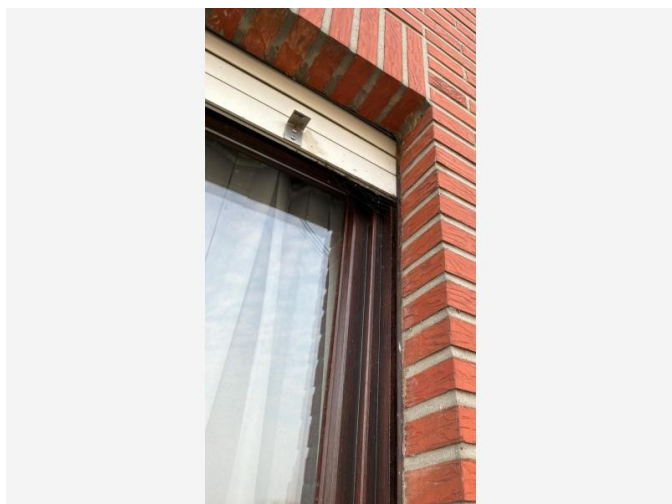
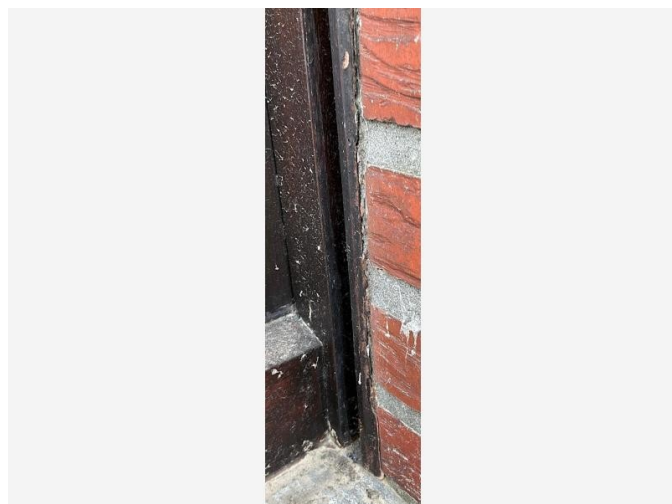
Fiche 19: Silicone / kit / mastiek in en aan de ramen woning

Geen asbest

Beschrijving	Silicone / kit / mastiek in en aan de ramen woning
Omgeving	Buiten
Primaire drager	Wandopening verticaal (raam, deur, ...)
Bindmiddel van materiaal	Kitten, mastiek, pasta
Gebondenheid op basis van bindmiddel	Hecht
Hoeveelheid (gewicht - aantal)	• 1,00 kg - 1 stuk
Totaal gewicht	1,00 kg
Identificatiemethode	Een monstername door de asbestdeskundige met laboanalyse door een asbestlabo.
Destructieve handeling voor identificatie	Nee
Opmerking	Dit gewicht is een beredeneerde schatting, er worden geen rechten verleend aan dit gewicht. Het risicomateriaal omvat de silicone, kit en mastiek tussen raam / gevel en tussen raam / glas.

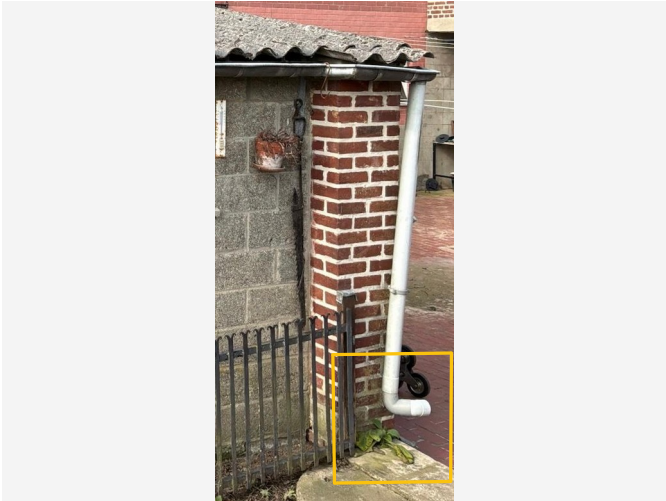
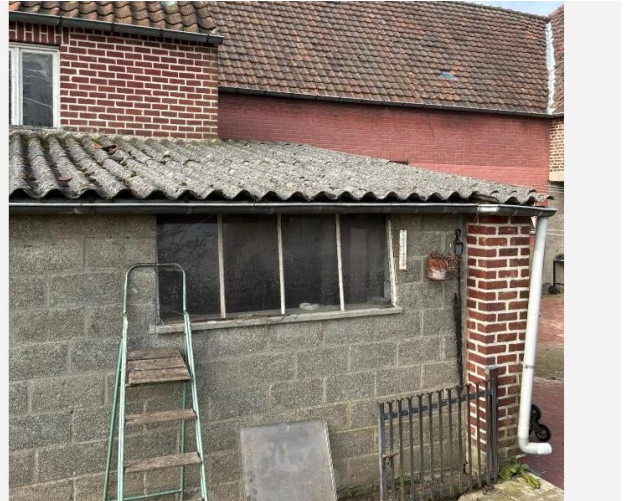
Afdruipzones/afvloeizones

Afspoelend regenwater kan asbestdeeltjes van verweerde asbestcementen dak- of gevelbekleding meenemen naar de bodem. De asbestdeeltjes in de bodem vormen een laag risico: bodempartikels houden de asbestdeeltjes voldoende vast om gezondheidsrisico's te vermijden. Door deze asbesthoudende bodemzone zorgvuldig te beheren, vermijdt u gezondheidsrisico's.

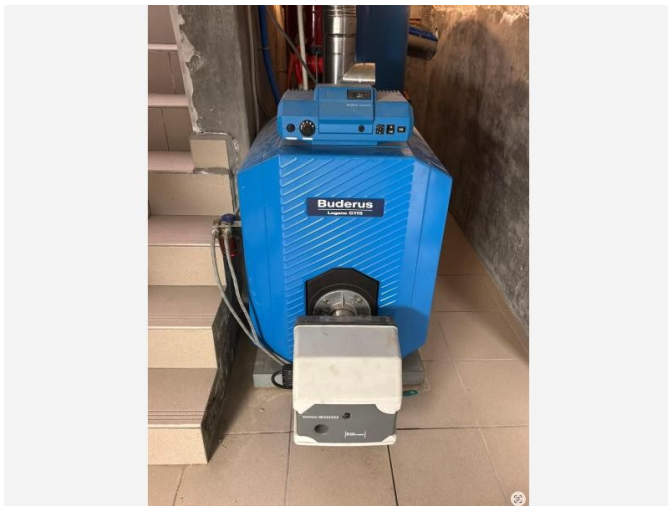
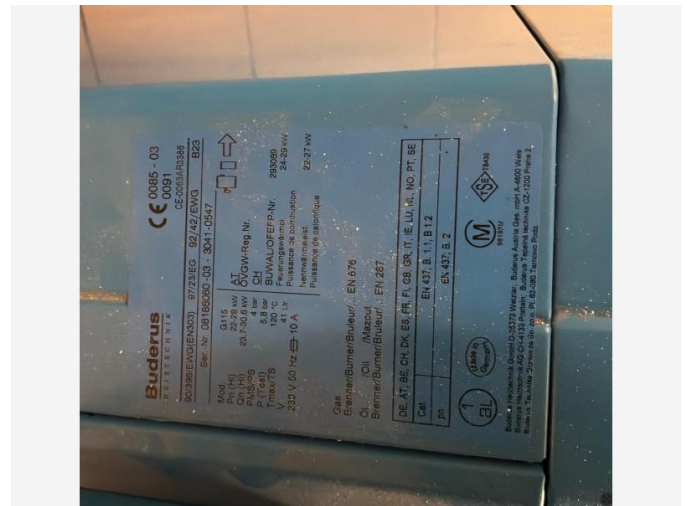
Beschrijving	Notitie	Terug te vinden op plannen
Fiche 22: Materialen aan de stookketel (dichtingen, isolerend materiaal)	De stookketel is van een recent bouwjaar (vanaf 2001) en zou geen asbest mogen bevatten. Materialen met een productiejaar na 2000 vallen buiten onze opdracht.	Plan 1.1: Kelder

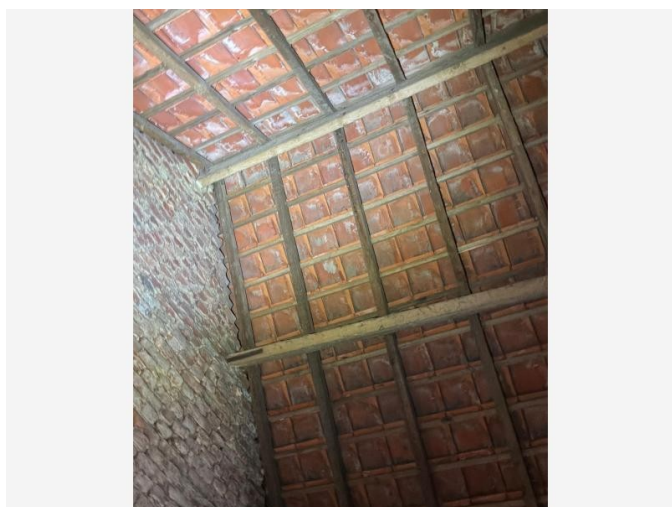
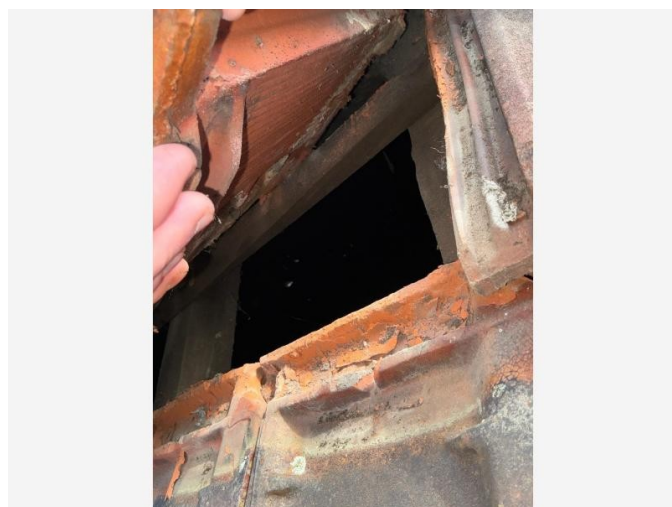
Beschrijving	Notitie	Terug te vinden op plannen
Fiche 23: Leidingisolatie (niet aanwezig)	Tijdens onze rondgang in het inspectiegebied hebben we geen leidingisolatie waargenomen. Verborgene materialen en ruimtes met een hoogte lager dan 1m50, behoren niet tot onze te onderzoeken inspectiezones.	-
Fiche 24: Liftinfrastructuur (niet aanwezig)	Tijdens ons onderzoek in het inspectiegebied hebben we geen liftinfrastructuur waargenomen.	-
Fiche 25: Materialen onder de dakbedekking (niet aanwezig)	Tijdens onze inspectie hebben we kunnen vaststellen dat er geen onderdak aanwezig is.	-
