Asbestinventarisatetest

Palmstraat 60/0001, 2950 Kapellen

Attestnummer : 20260429-000283.000

Uitgegeven op : 29.04.2026

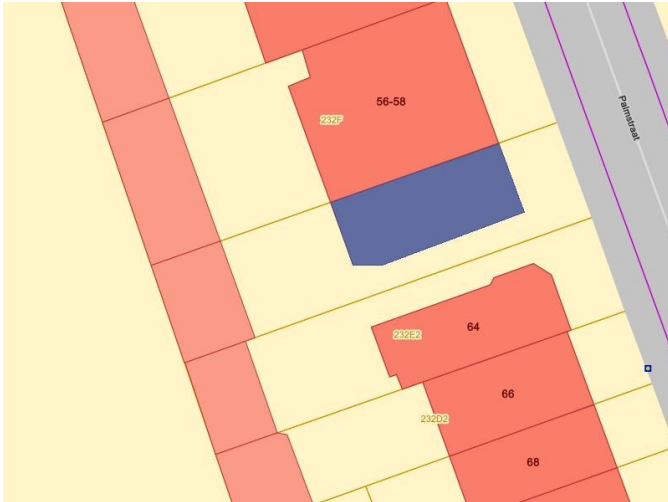
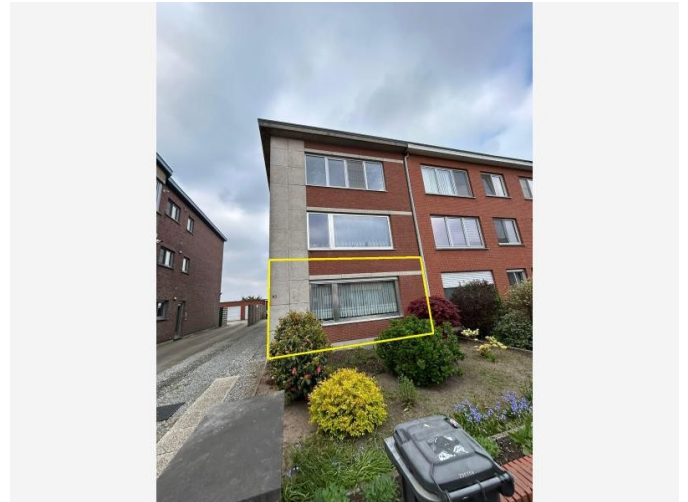
Zone 1: Hoofdgebouw

- 1 Asbestmateriaal**
- 0 Beperkingen
- 0 Uitsluitingen
- 0 Roerende goederen
- 0 Puin, steenslag, (water)bodem
- 0 Adviezen
- 1 Geen asbest**

Beschrijving	Type	Actie
1. Buis terras	Asbestmateriaal	Zorgvuldig beheren
1.1 Code: 6020044777	Puntmonster	-
3. Pleisterwerk wanden	Geen asbest	-
3.1 Code: 6020442033	Mengmonster	-

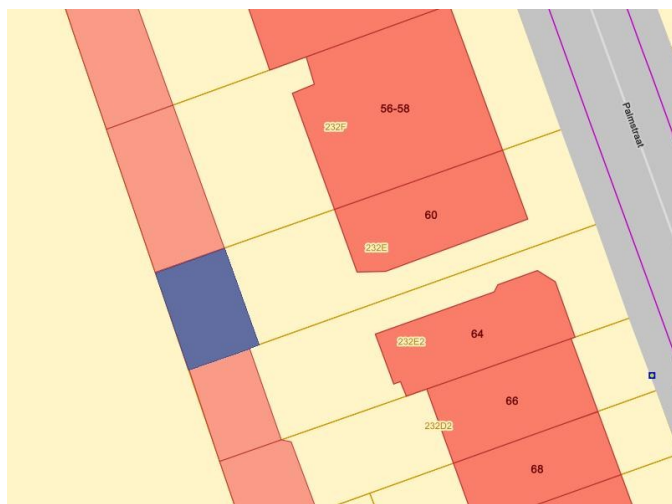
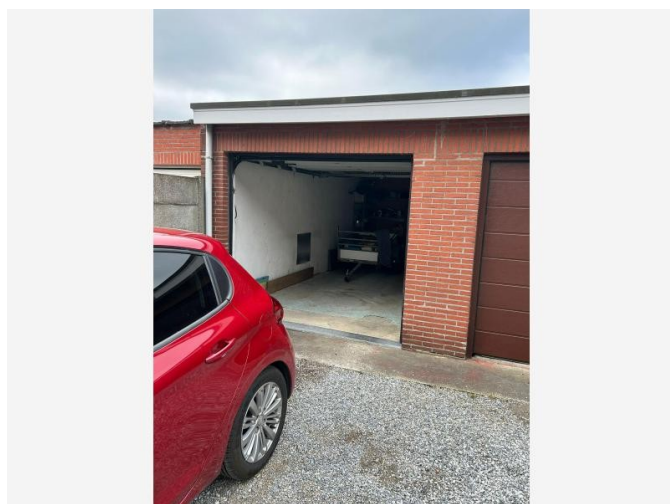
Zone 2: Garagebox

- 0 Asbestmaterialen
- 0 Beperkingen
- 0 Uitsluitingen
- 0 Roerende goederen
- 0 Puin, steenslag, (water)bodem
- 0 Adviezen
- 1 Geen asbest**
