Asbestinventarisatetest

Polderstraat 8, 1700 Dilbeek

Attestnummer : 20260516-000147.000

Uitgegeven op : 16.05.2026

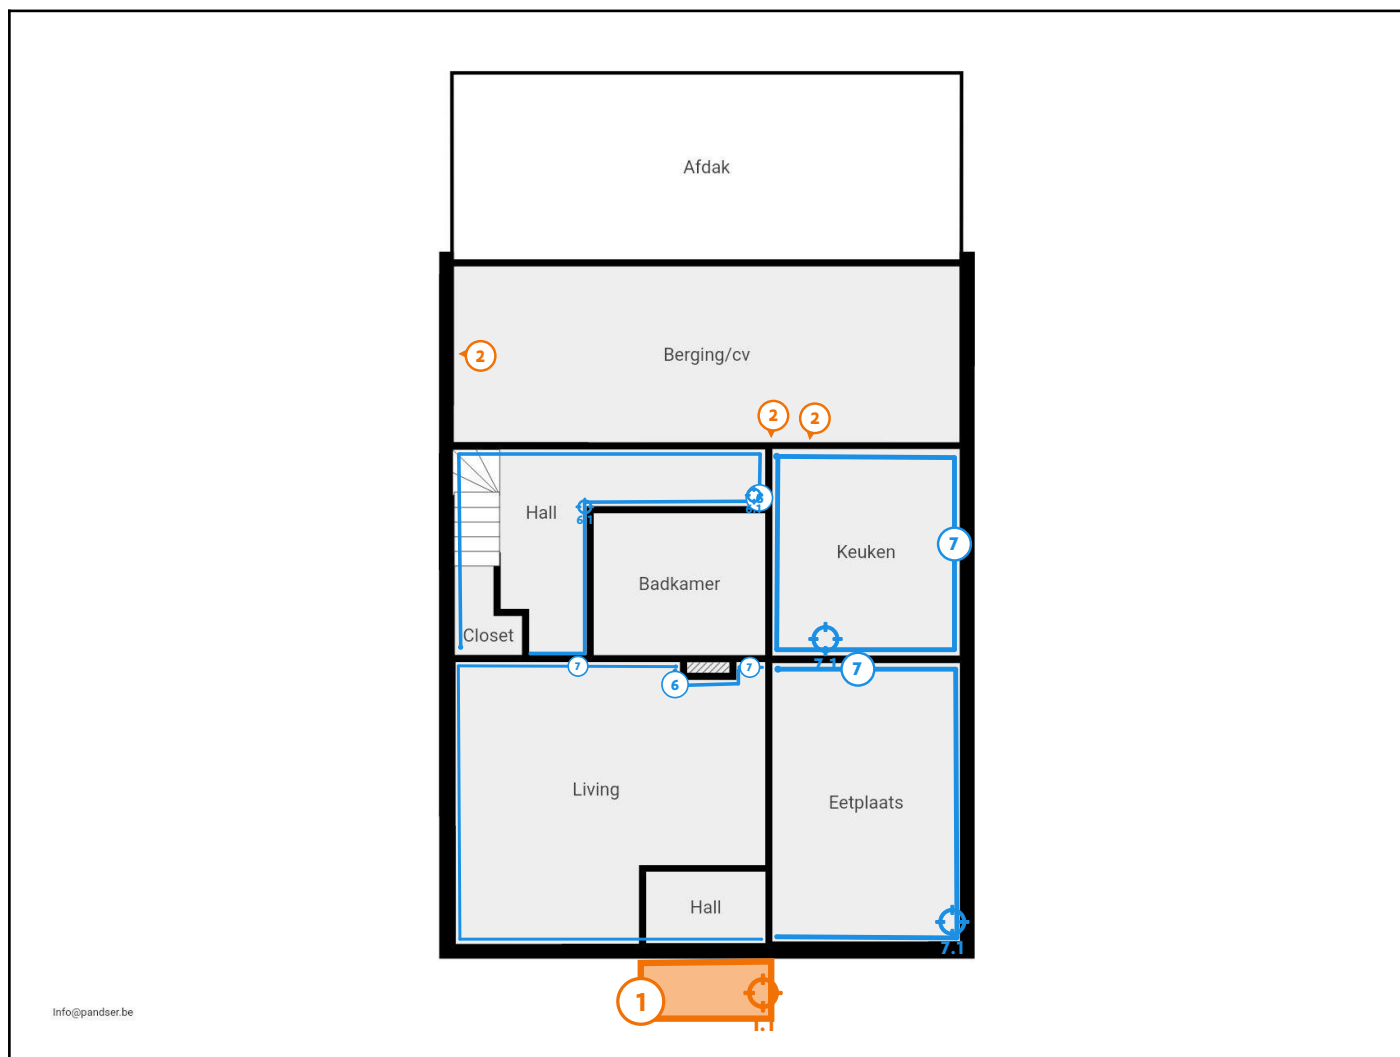
Plan 1.1: Gelijkvloers: pleister muren, leien dak, bakeliet

Beschrijving	Type	Actie
1. Dak bestaande uit leien	Asbestmateriaal	Verwijderen
1.1 Code: 060526B5	Puntmonster	-
2. Bakeliet schakelaars/kastjes	Asbestmateriaal	Verwijderen
6. Sierpleister	Geen asbest	-
6.1 Code: 060526B3	Mengmonster	-
7. Pleisterwerk wanden	Geen asbest	-
7.1 Code: 060526B1	Mengmonster	-

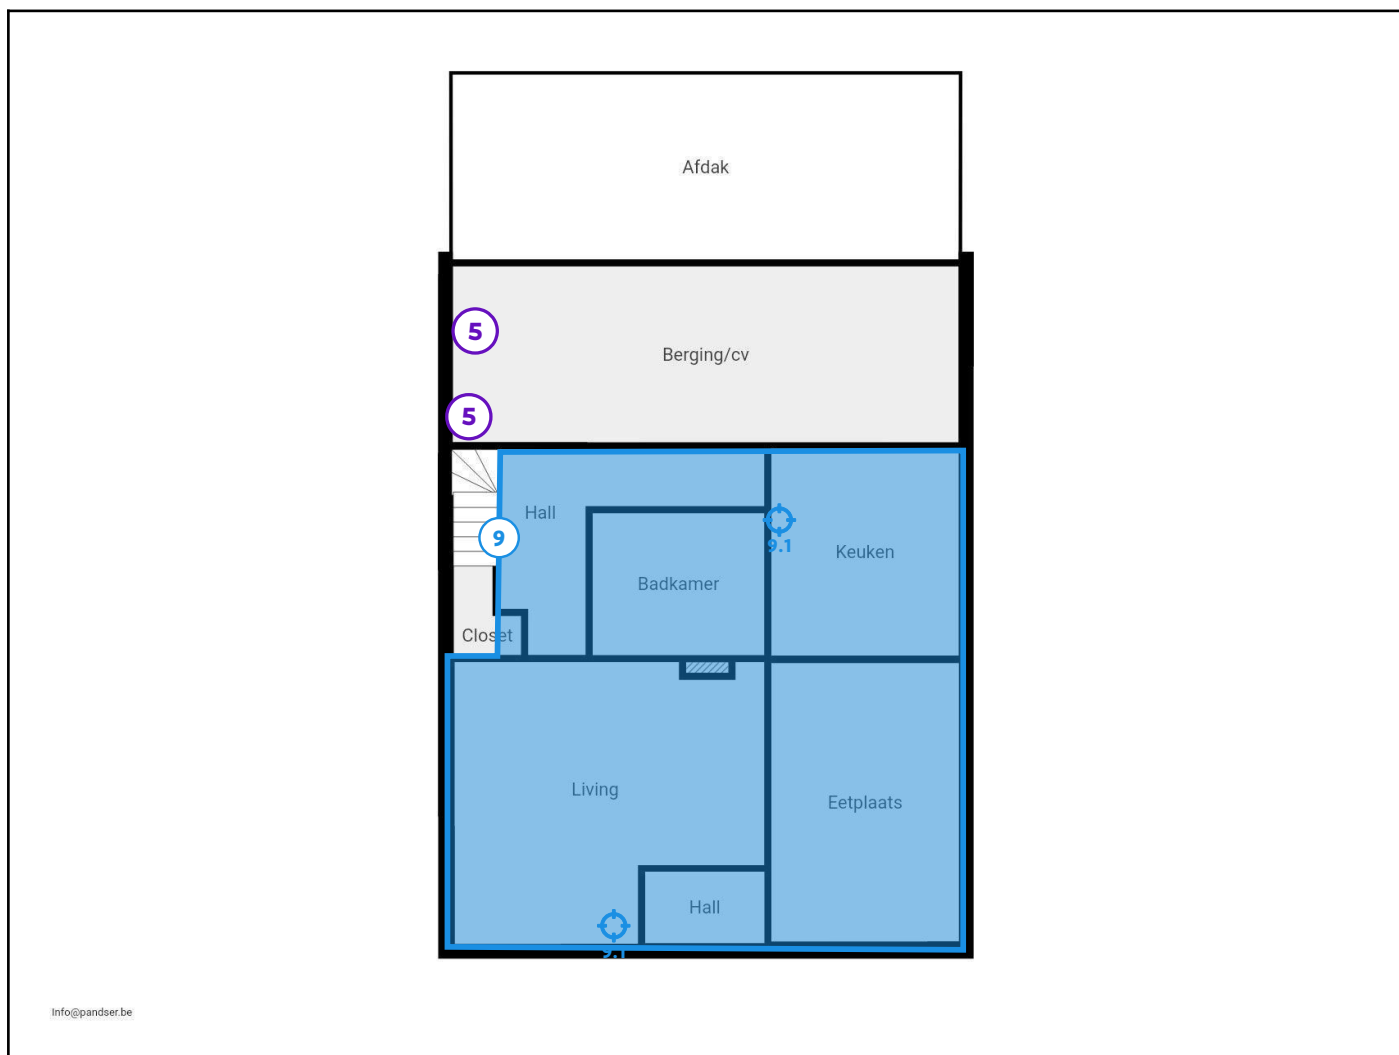
Plan 1.2: Gelijkvloers: pleister plafond, cv-ketel

Beschrijving	Type	Actie
5. CV-ketel (niet waarneembare materialen)	Beperking	-
9. Pleisterwerk plafonds	Geen asbest	-
9.1 Code: 060526B2	Mengmonster	-

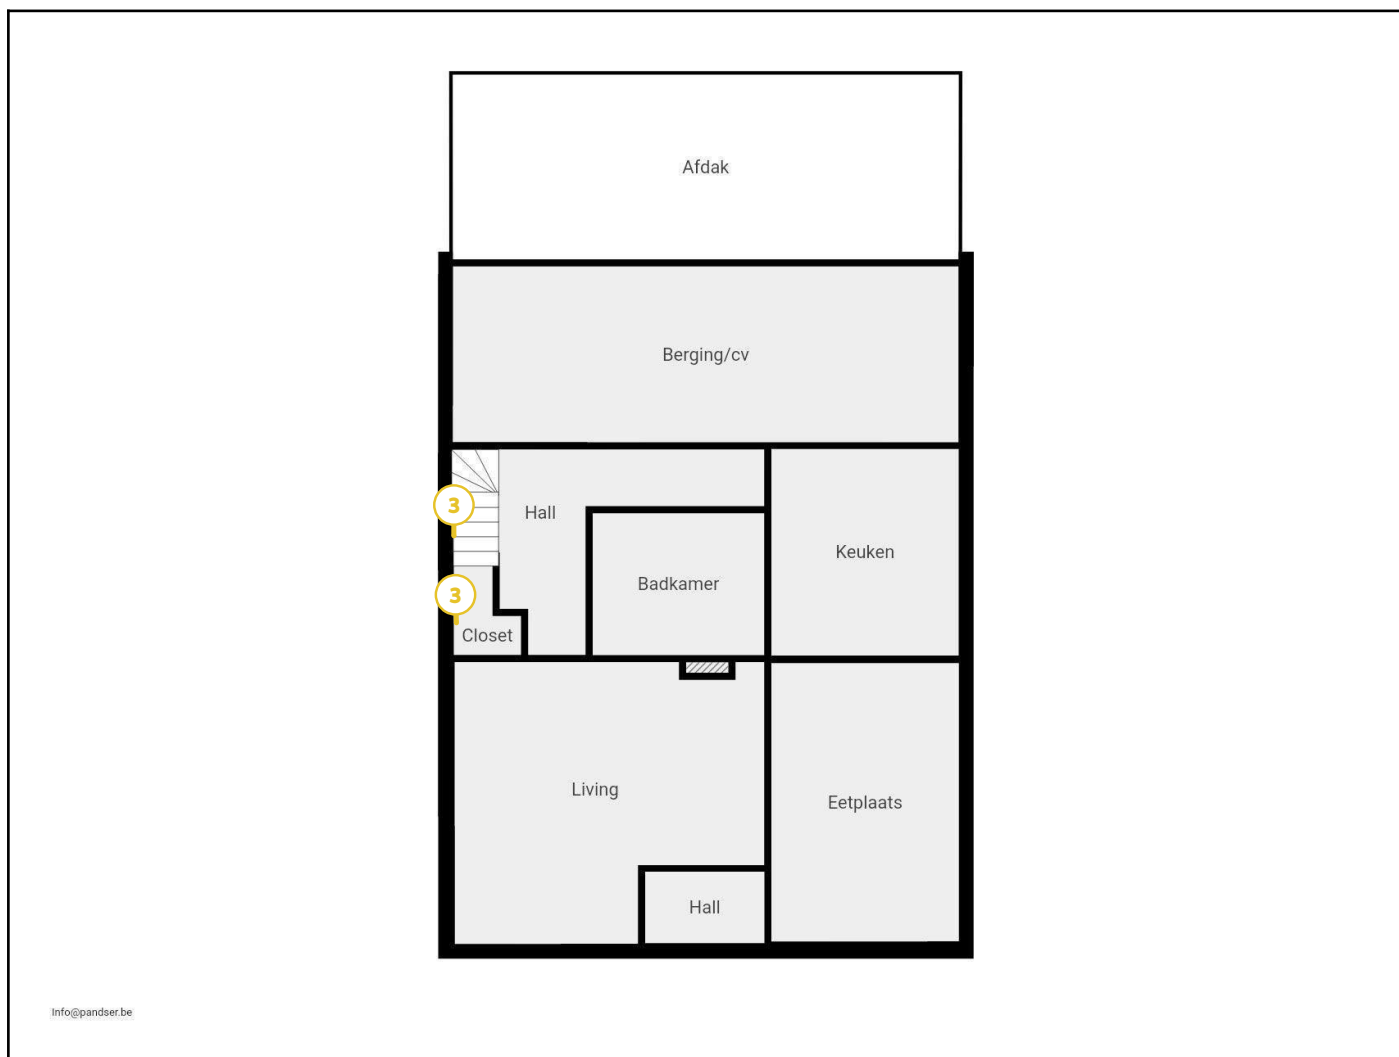
Plan 1.3: Gelijkvloers: vensterbanken massal

Beschrijving	Type	Actie
3. Vensterbank type massal	Asbestmateriaal	Zorgvuldig beheren

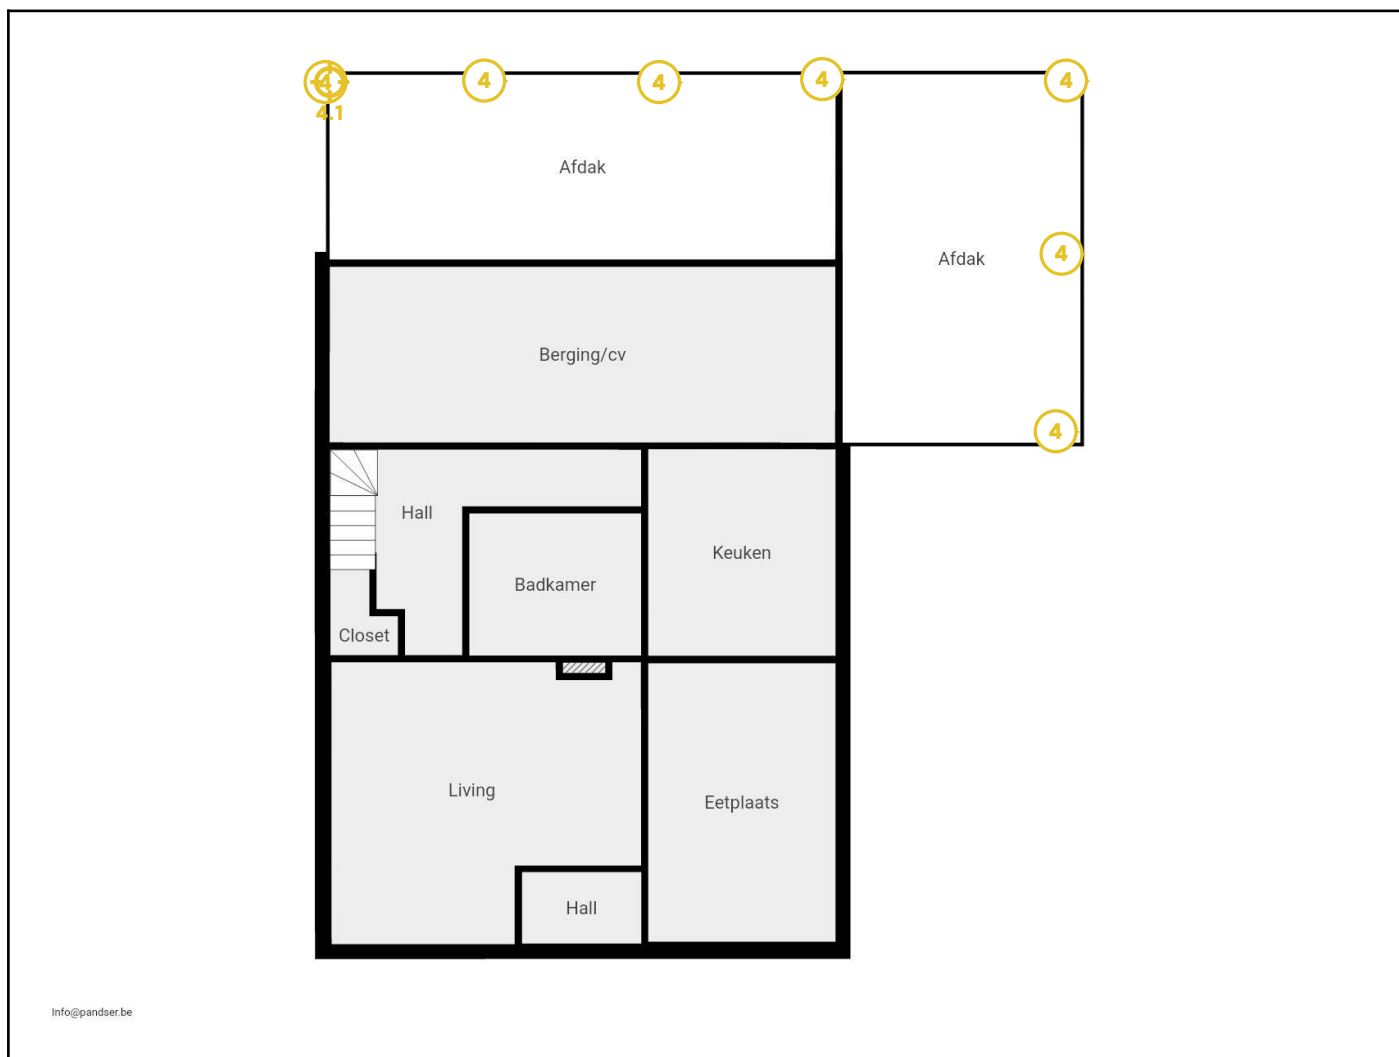
Plan 1.4: Gelijkvloers: steunpalen

Beschrijving	Type	Actie
4. Steunpaal	Asbestmateriaal	Zorgvuldig beheren
4.1 Code: 060526B6	Puntmonster	-

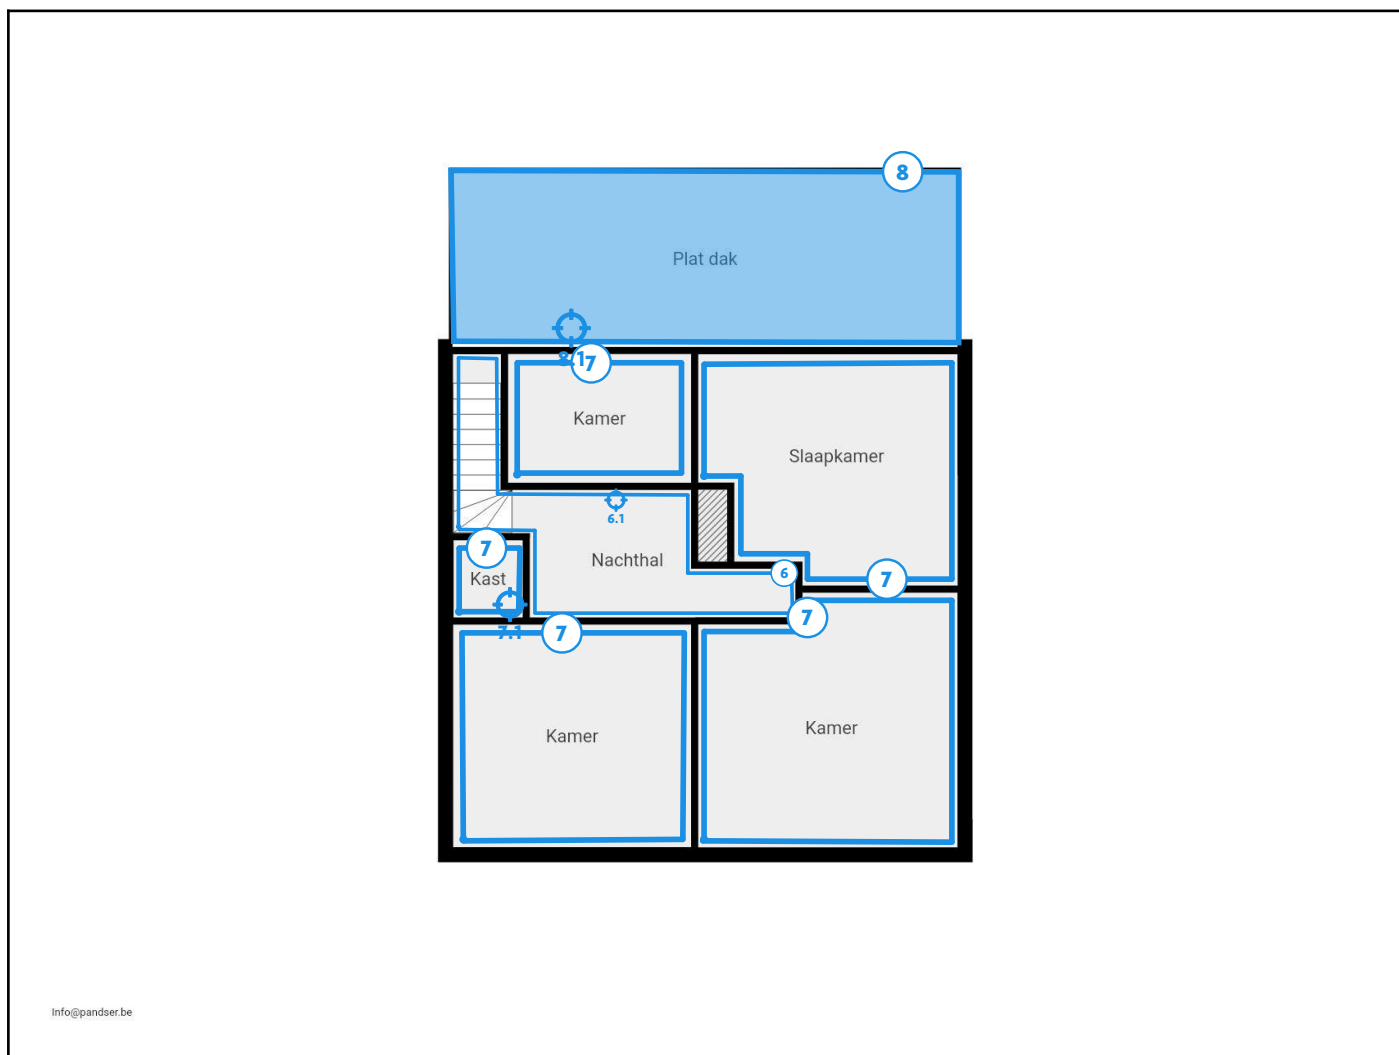
Plan 1.5: 1e verdiep: pleister muren, sierpleister, roofing

Beschrijving	Type	Actie
6. Sierpleister	Geen asbest	-
6.1 Code: 060526B3	Mengmonster	-
7. Pleisterwerk wanden	Geen asbest	-
7.1 Code: 060526B1	Mengmonster	-
8. Roofing	Geen asbest	-
8.1 Code: 060526B4	Puntmonster	-

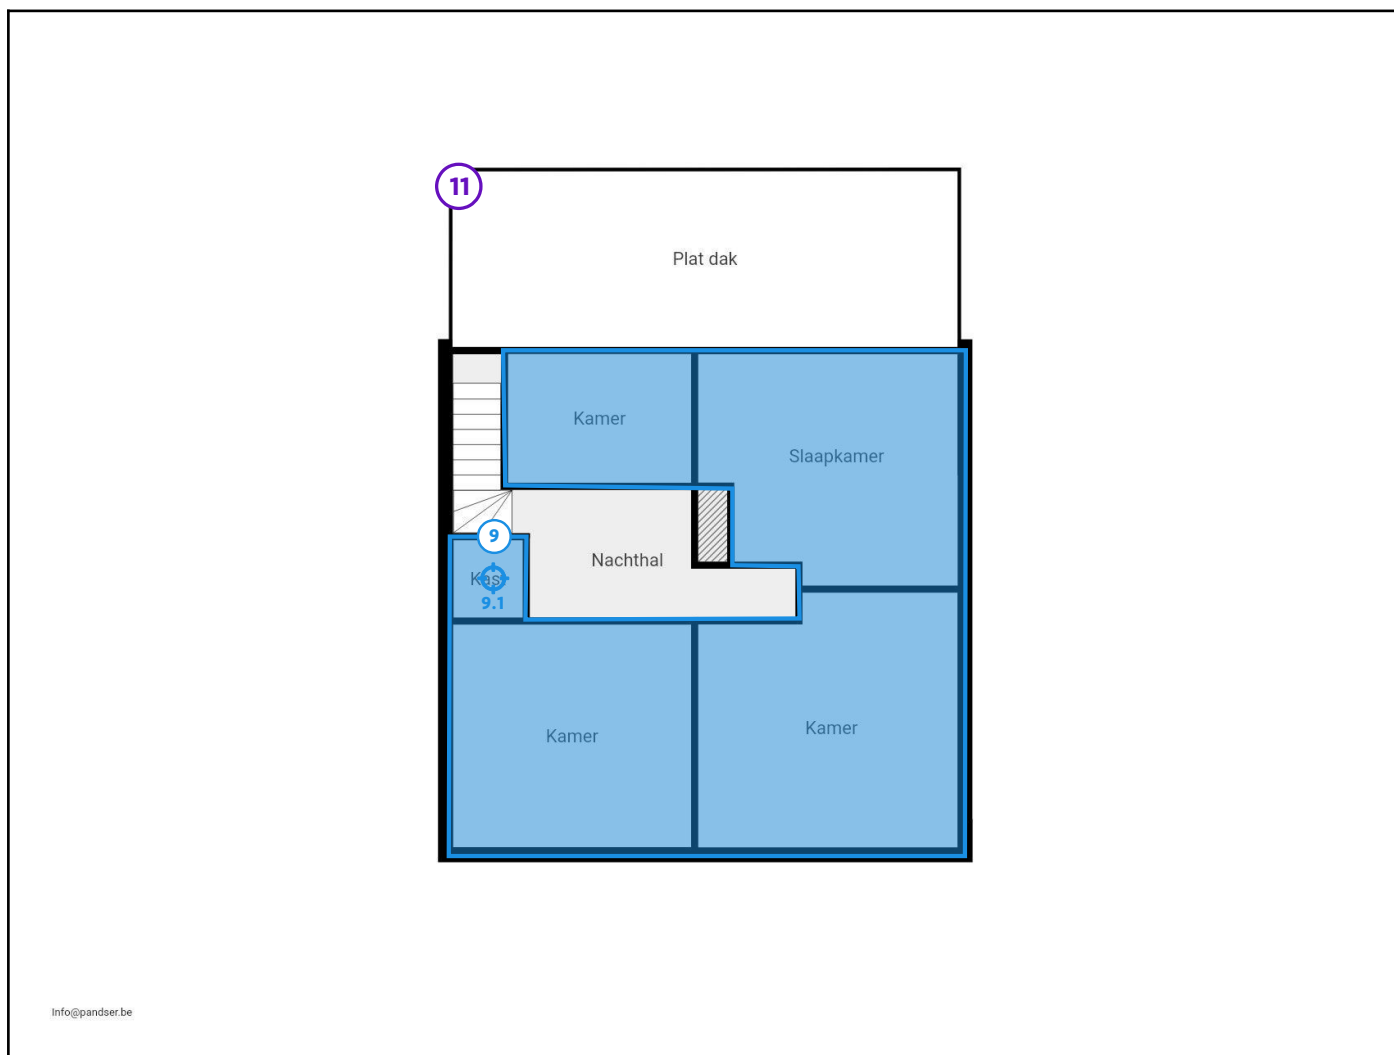
Plan 1.6: 1e verdiep: pleister plafond, schouw

Beschrijving	Type	Actie
9. Pleisterwerk plafonds	Geen asbest	-
9.1 Code: 060526B2	Mengmonster	-
11. Rookgaskanaal (niet verdacht)	Overige ruimte of materiaal	-

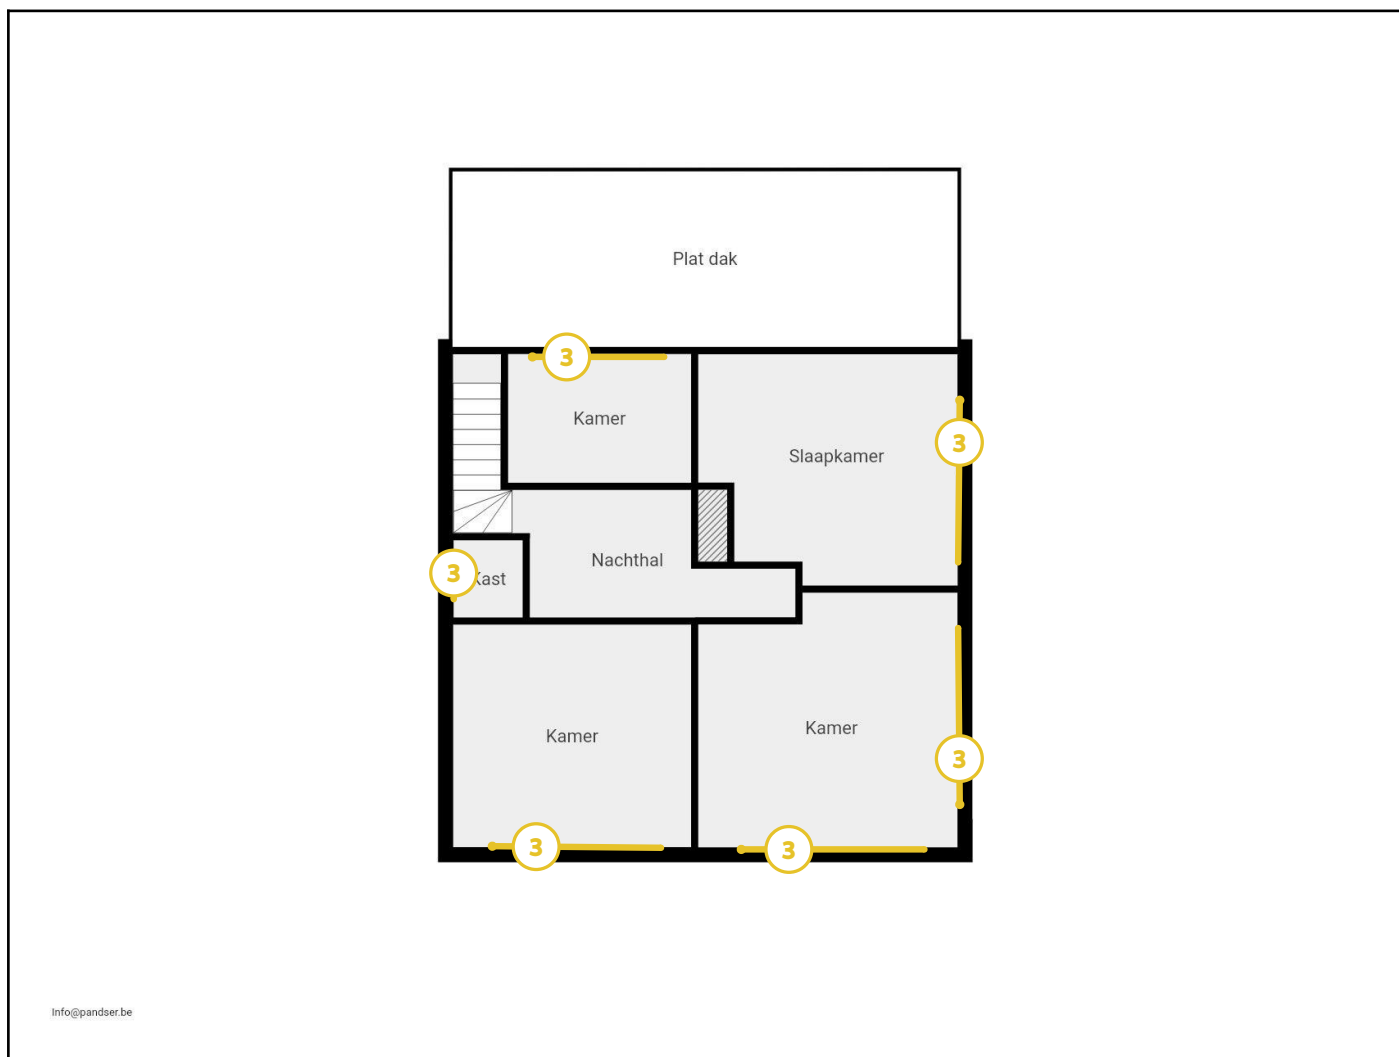
Plan 1.7: 1e verdiep: vensterbanken massal

Beschrijving	Type	Actie
3. Vensterbank type massal	Asbestmateriaal	Zorgvuldig beheren

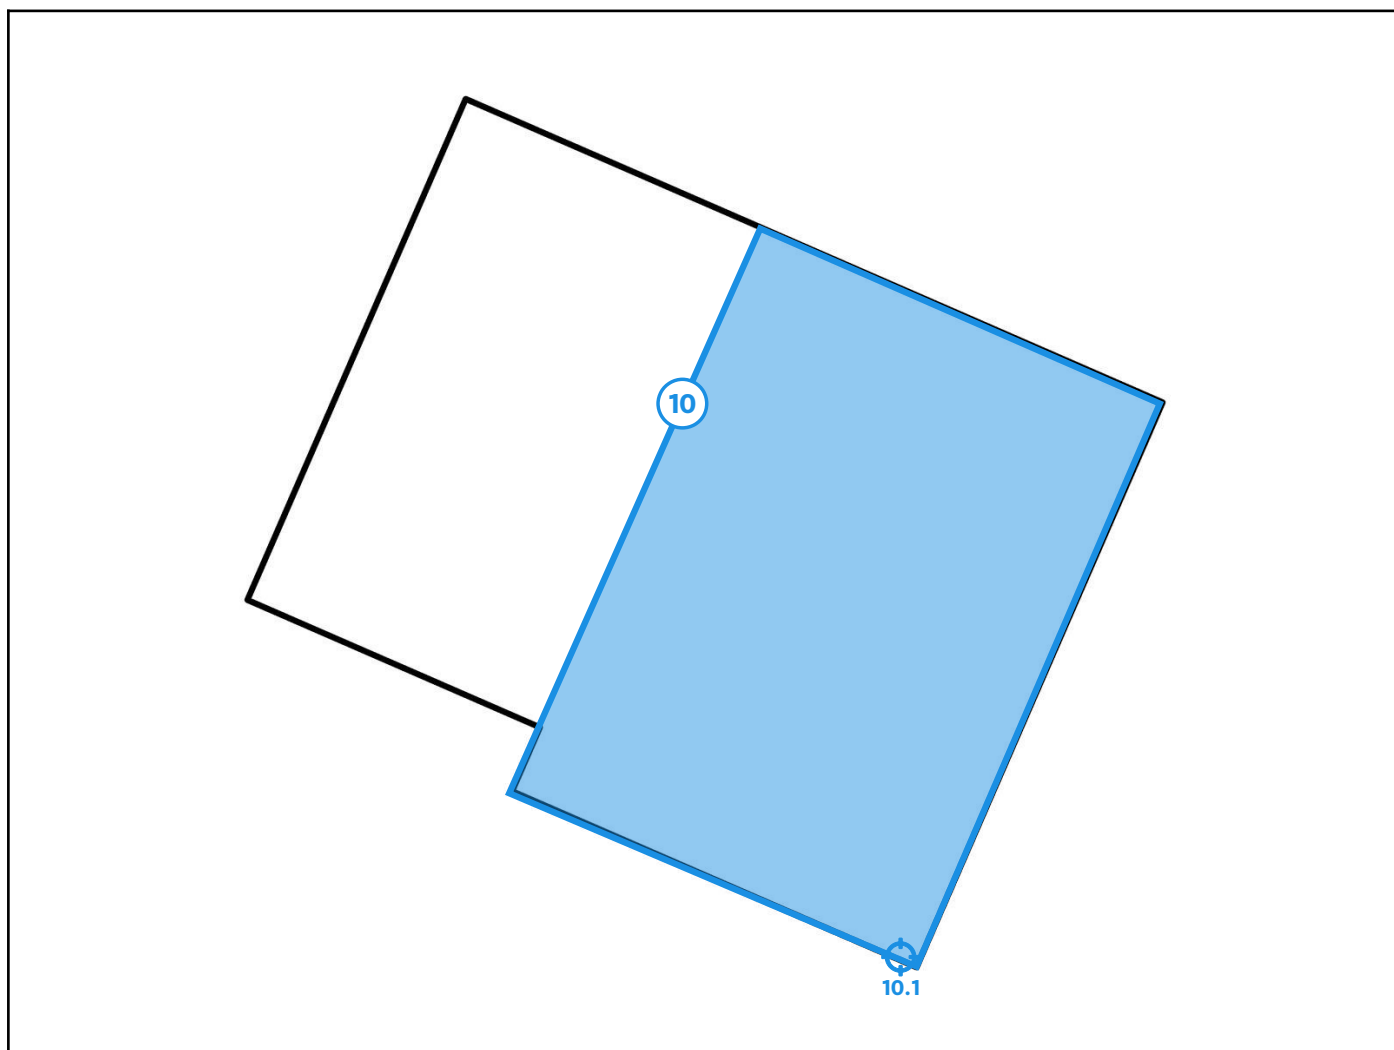
Plan 2.1: Tuinhuis dak

Beschrijving	Type	Actie
10. Dak bestaande uit bitumineuze shingles	Geen asbest	-
10.1 Code: 060526B7	Puntmonster	-
