# Asbestinventarisatetest

Frankrijklei 84/402, 2000 Antwerpen

Attestnummer : 20260507-000440.000

# Zone 1: appartement V4 L

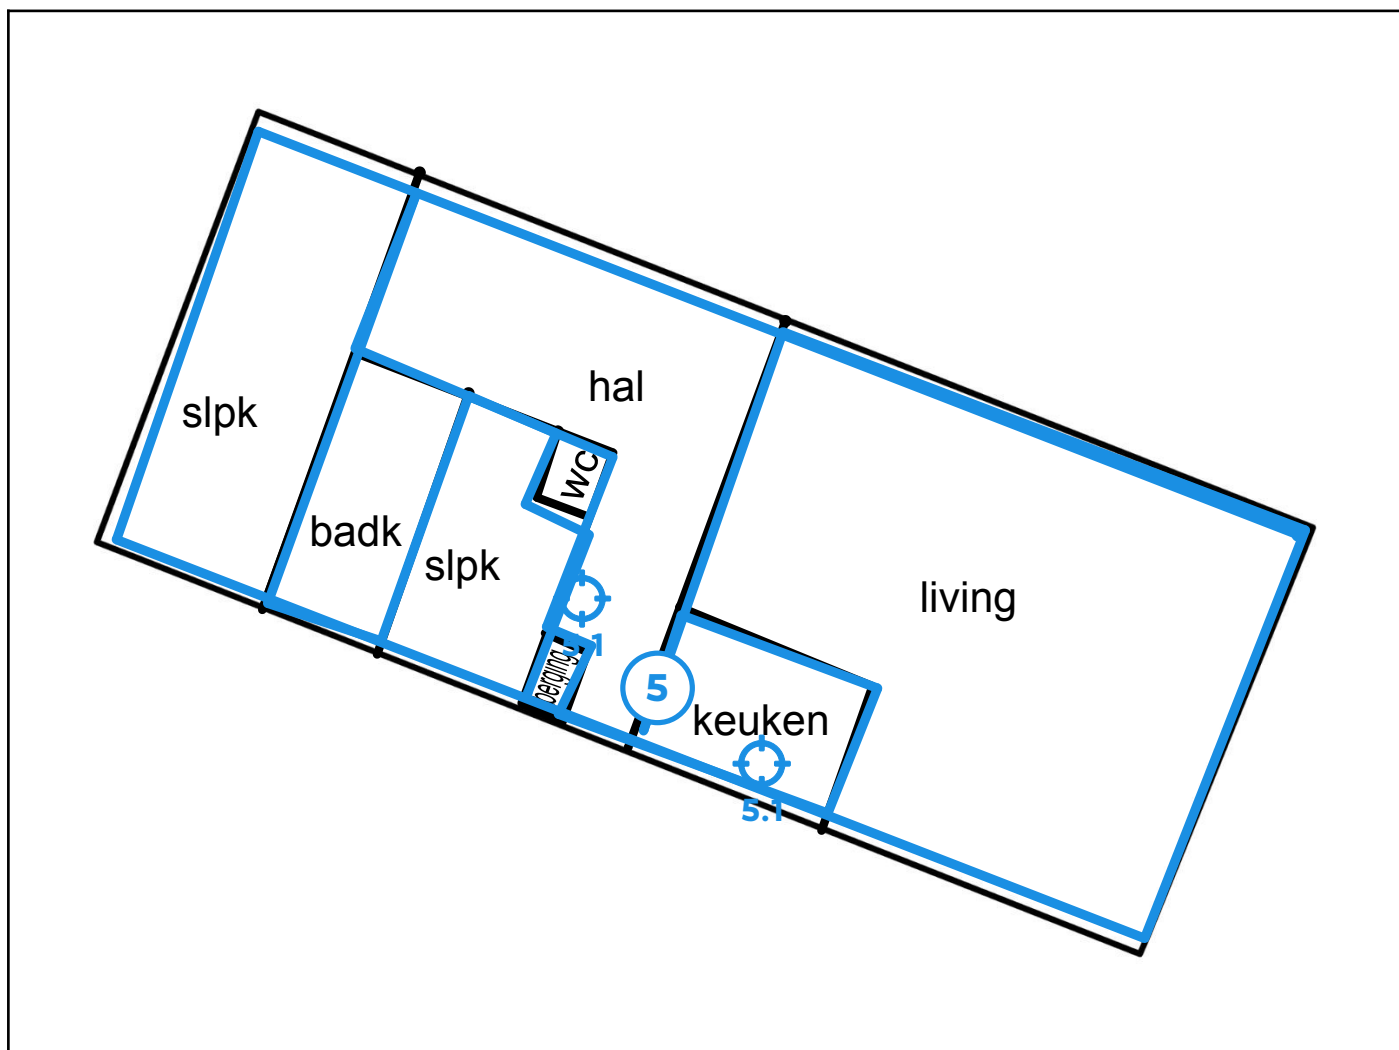
## Plan 1.3: plan appartement

Beschrijving	Type	Actie
5. Muurpleister	Geen asbest	-
5.1 Code: muur	Mengmonster	-

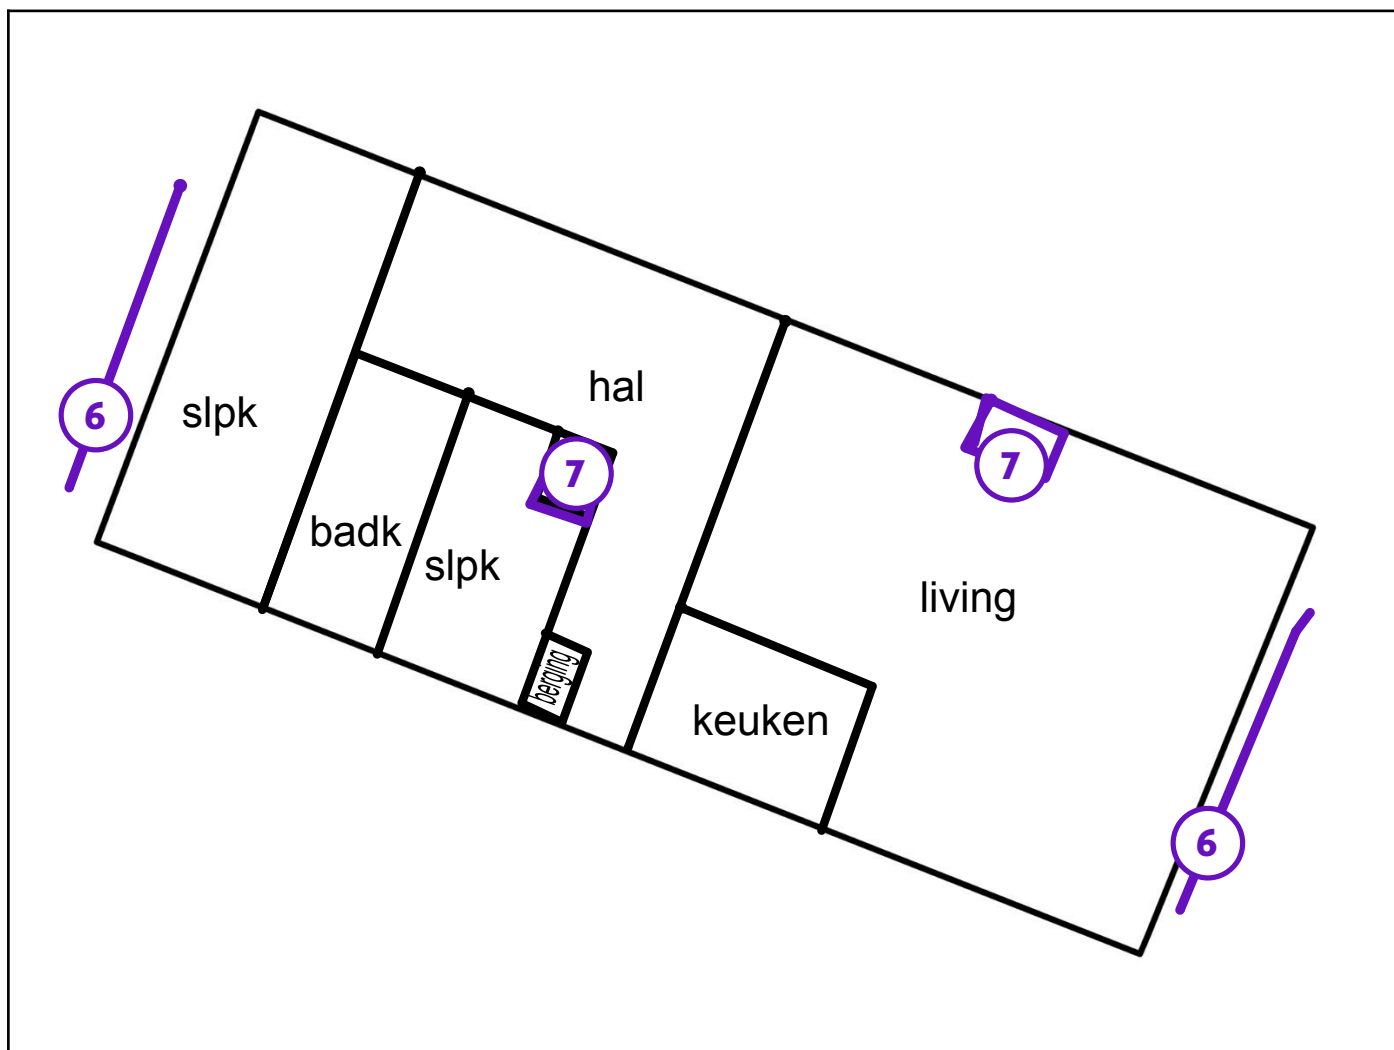
## Plan 1.4: plan appartement

Beschrijving	Type	Actie
6. Kit niet verdacht (visueel vastgesteld)	Overige ruimte of materiaal	-
7. schouw	Overige ruimte of materiaal	-
