Asbestinventarisatetest

Oud-strijderslaan 10, 1930 Zaventem

Attestnummer : **20250204-000184.001**

Uitgegeven op : **08.02.2025**

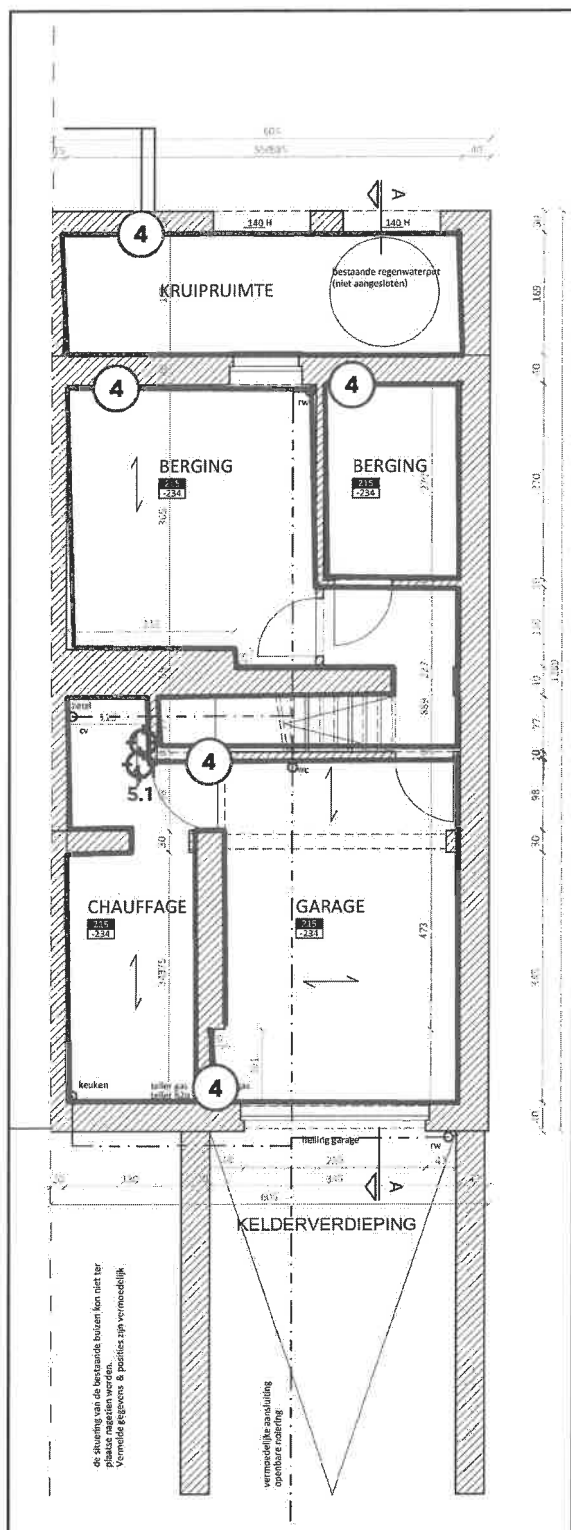
Plan 1.1: kelder

4. pleisterwerk muren	Geen asbest	-
4.1 Code: MM A	Mengmonster	-
5. pleisterwerk plafond	Geen asbest	-
5.1 Code: MM B	Mengmonster	-

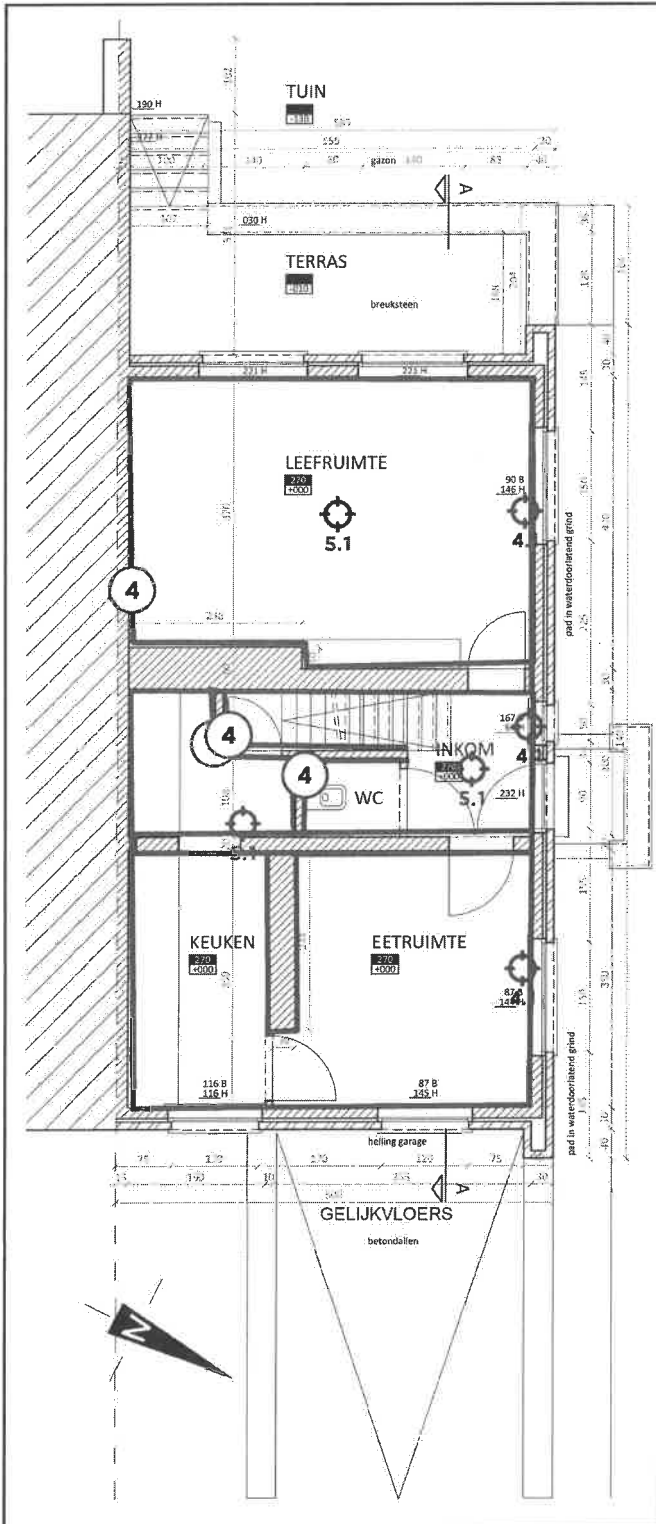
Plan 1.2: gelijkvloers

4. pleisterwerk muren	Geen asbest	-
4.1 Code: MM A	Mengmonster	-
5. pleisterwerk plafond	Geen asbest	-
5.1 Code: MM B	Mengmonster	-

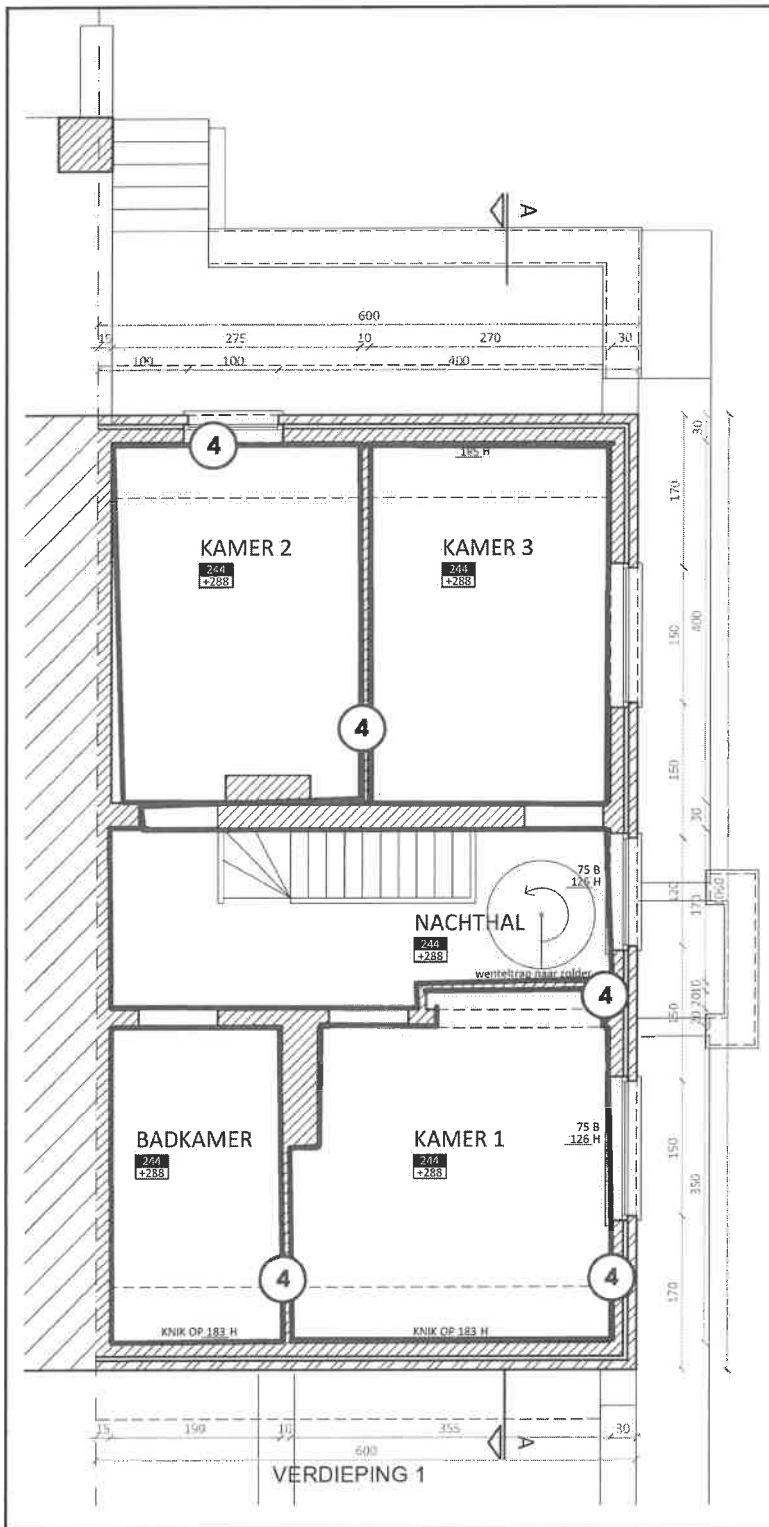
Plan 1.3: 1ste verdieping

4. pleisterwerk muren	Geen asbest	-
-----------------------	-------------	---

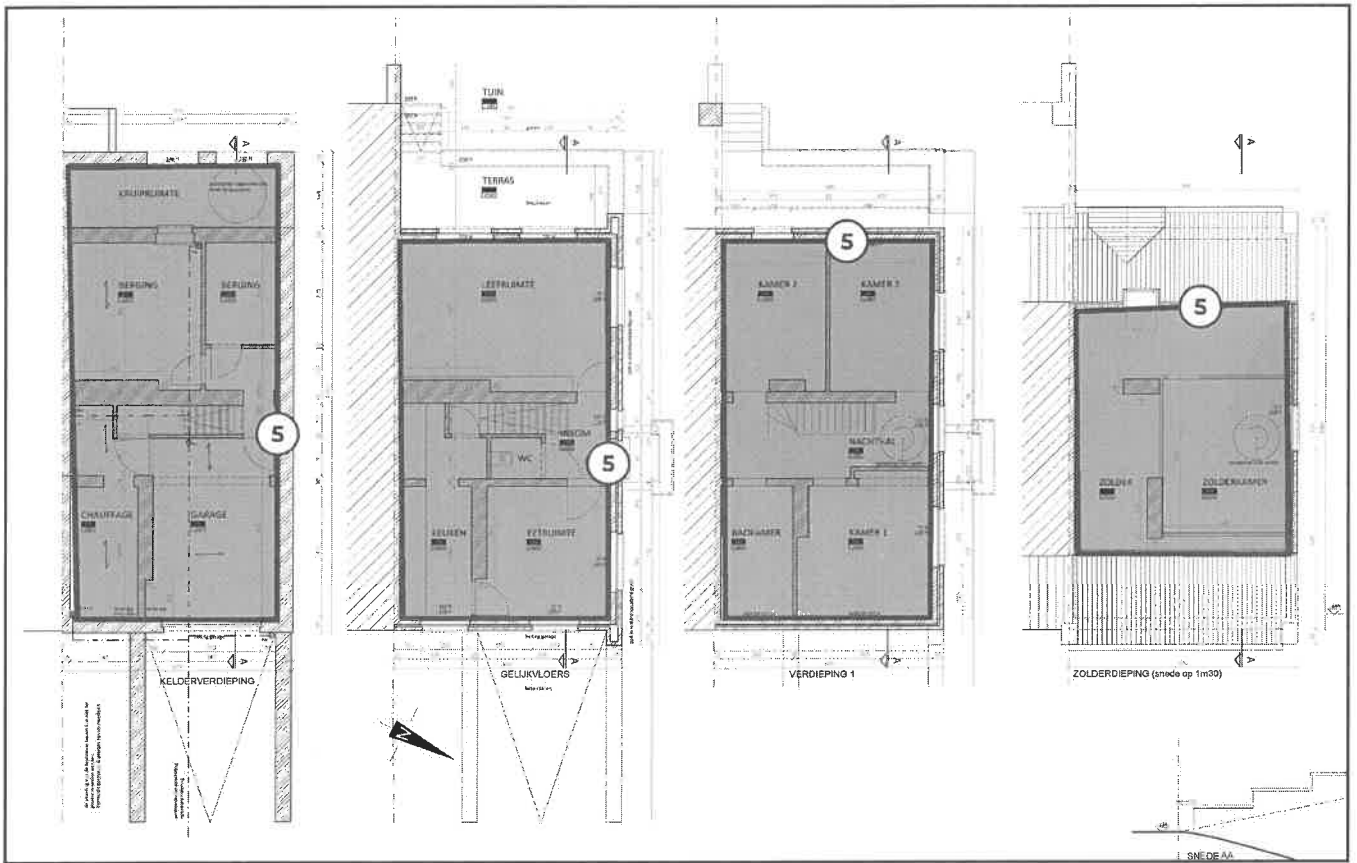
Plan 1.5: pleisterwerk plafond

Beschrijving	Type	Actie
5. pleisterwerk plafond	Geen asbest	-
