Asbestinventarisatetest

Tielendorp 25/2, 2460 Kasterlee

Attestnummer : 20260610-000216.000

Uitgegeven op : 10.06.2026

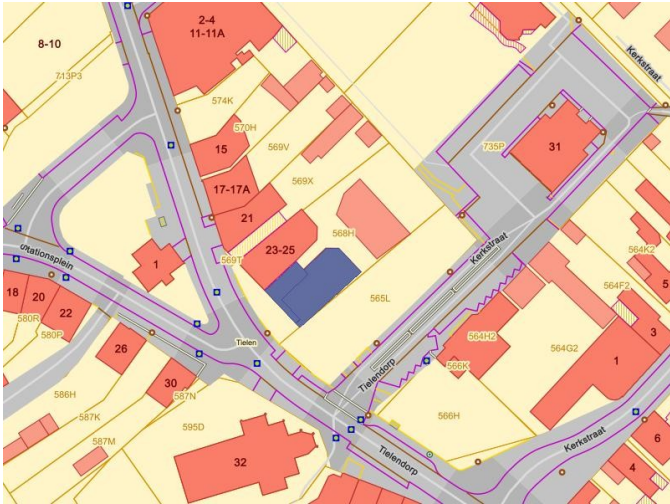
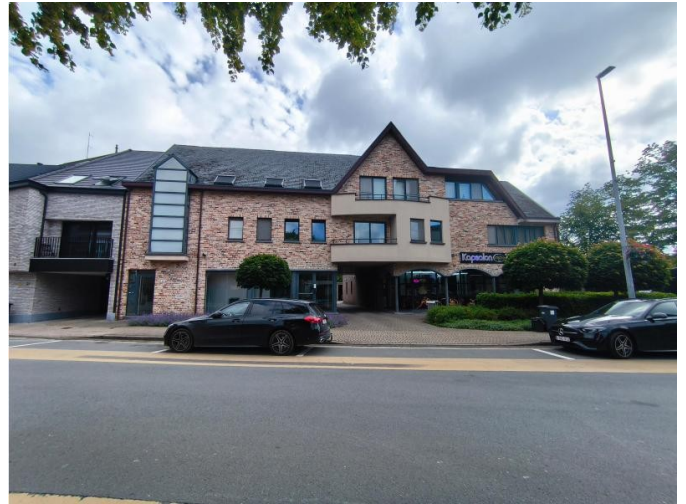
Zone 1: Hoofdgebouw

- 0 Asbestmaterialen
- 0 Beperkingen
- 0 Uitsluitingen
- 0 Roerende goederen
- 0 Puin, steenslag, (water)bodem
- 0 Adviezen
- 2 Geen asbest**

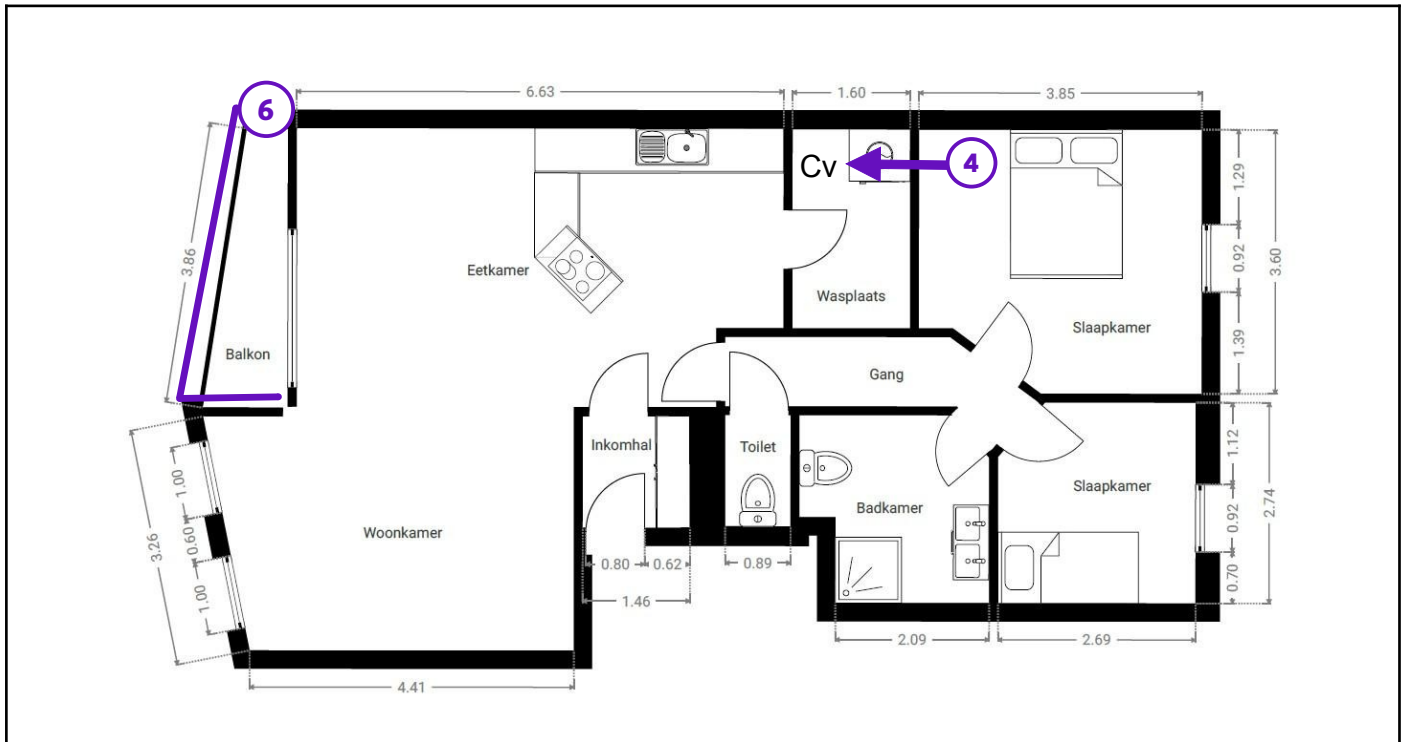
Plan 1.1: Grondplan

Beschrijving	Type	Actie
4. CV Ketel niet verdacht	Overige ruimte of materiaal	-
6. Crepi voorgevel behoort tot de gemeenschappelijke delen.	Overige ruimte of materiaal	-

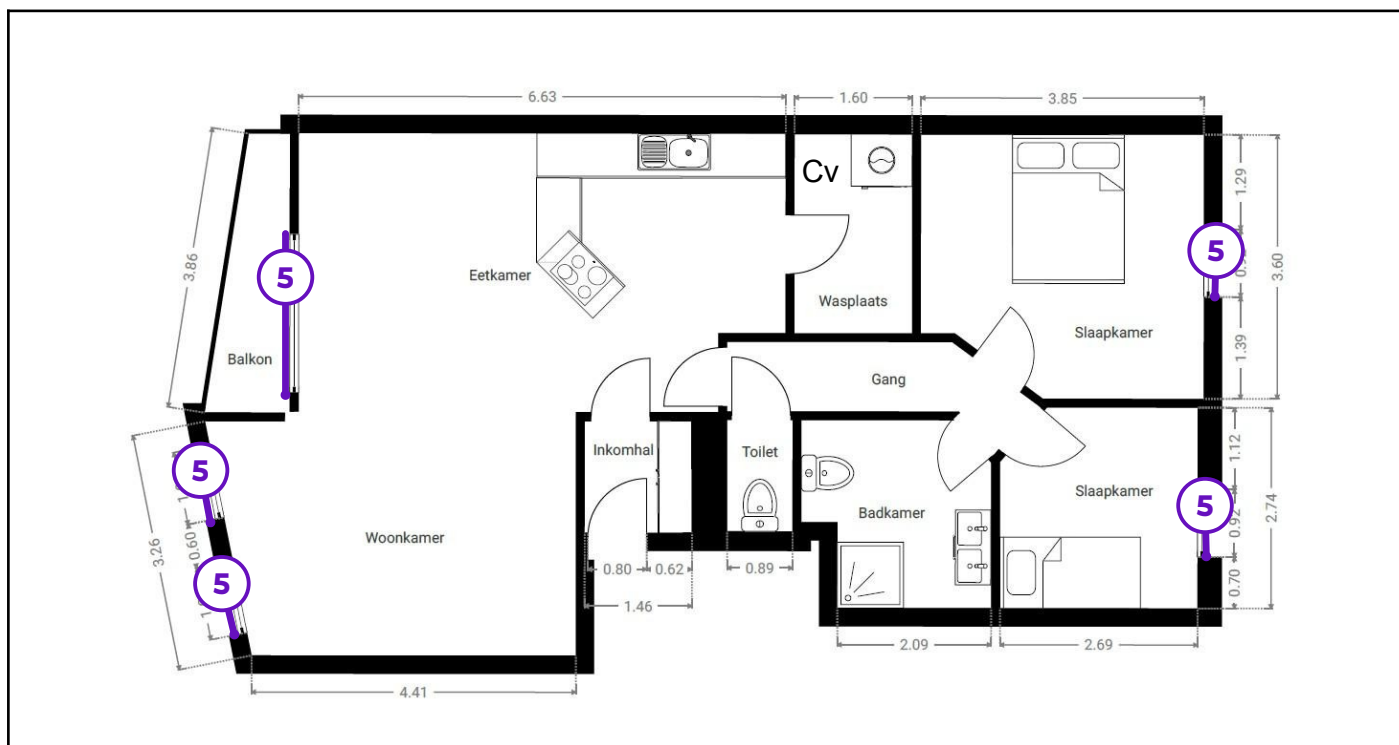
Plan 1.2: Grondplan

Beschrijving	Type	Actie
5. Kit niet verdacht (visueel vastgesteld)	Overige ruimte of materiaal	-

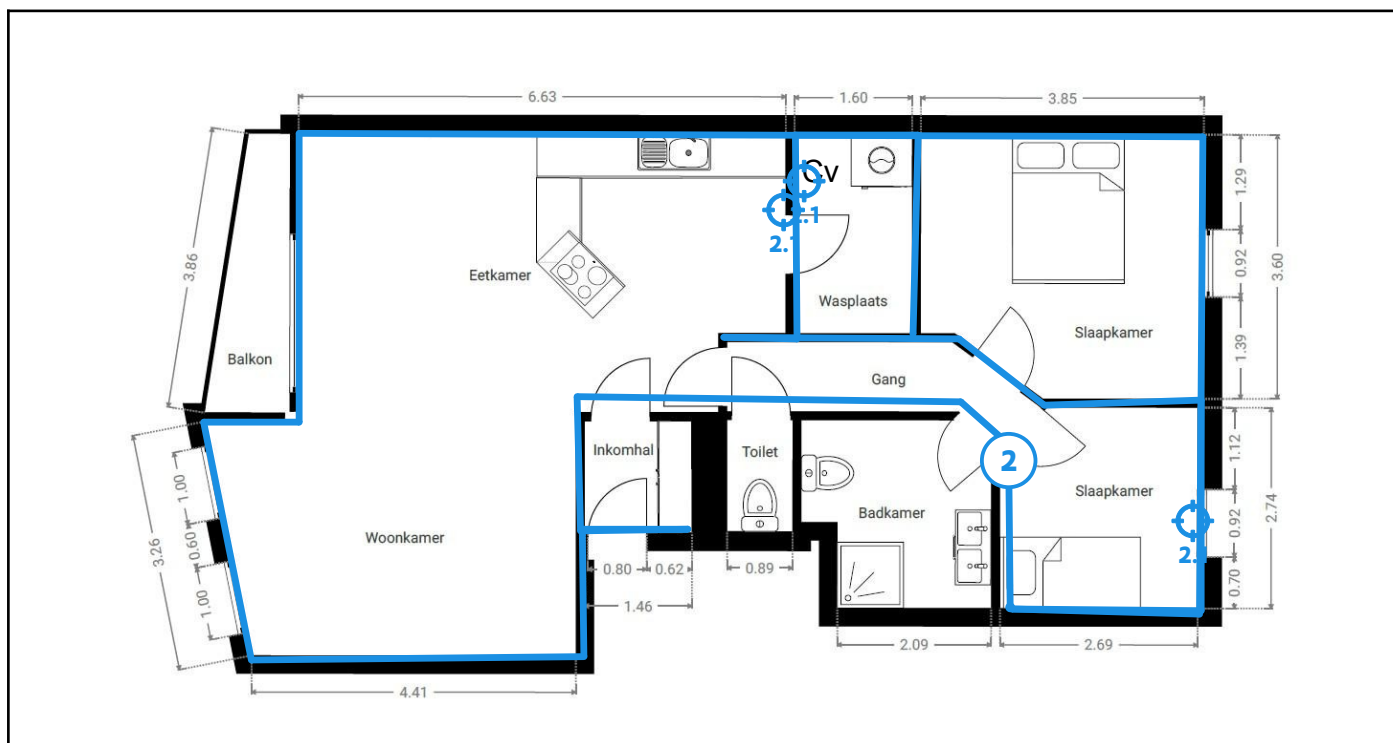
Plan 1.3: Grondplan

Beschrijving	Type	Actie
2. Muurpleister	Geen asbest	-
2.1 Code: 1	Mengmonster	-

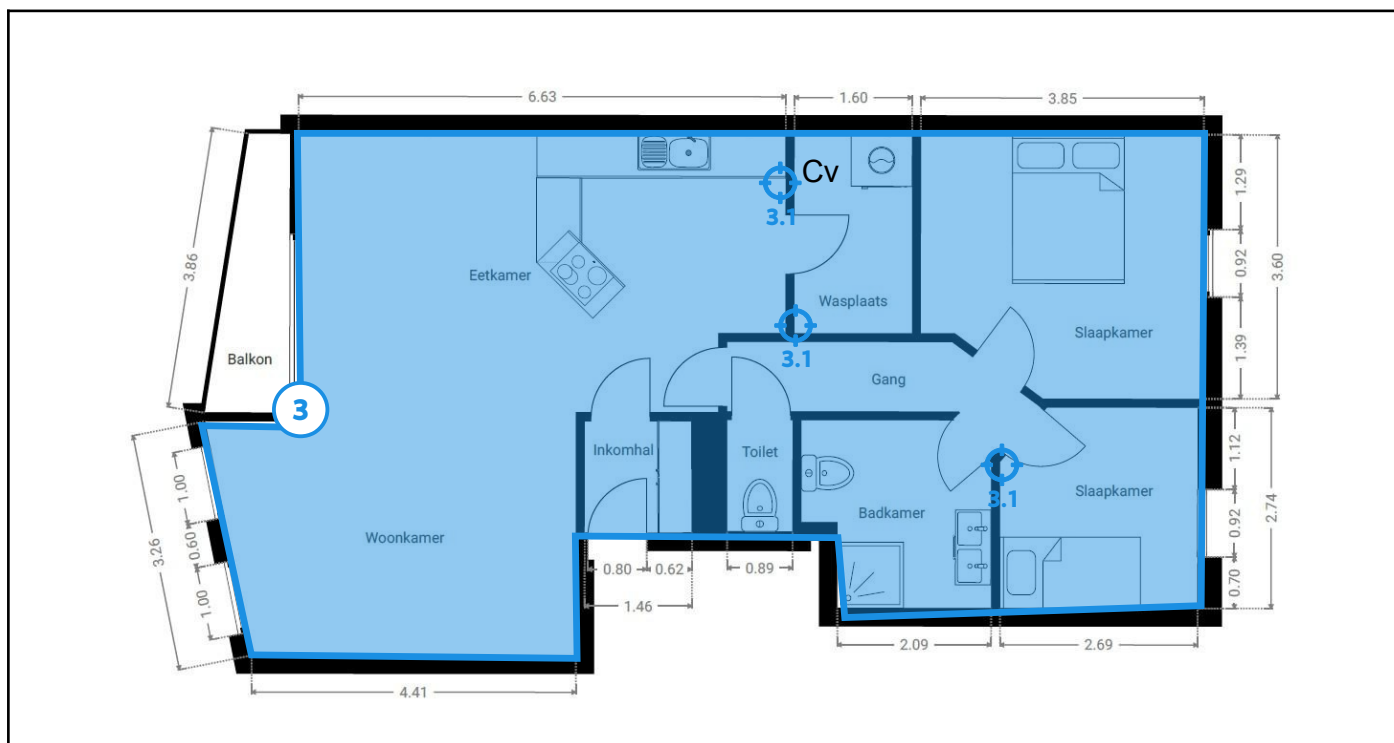
Plan 1.4: Grondplan

Beschrijving	Type	Actie
3. Plafondpleister	Geen asbest	-
3.1 Code: 2	Mengmonster	-

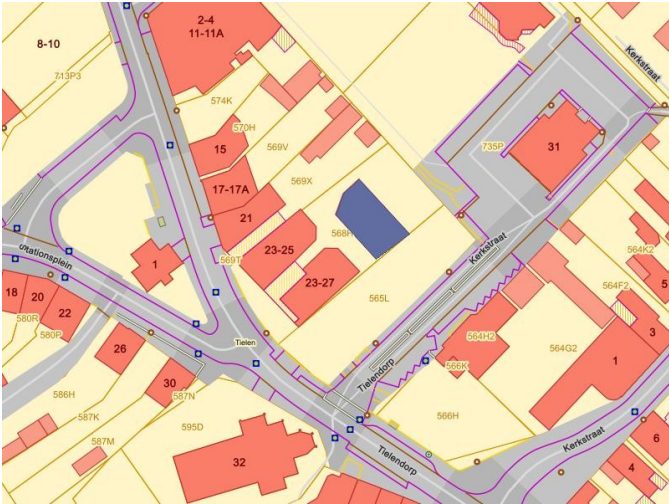
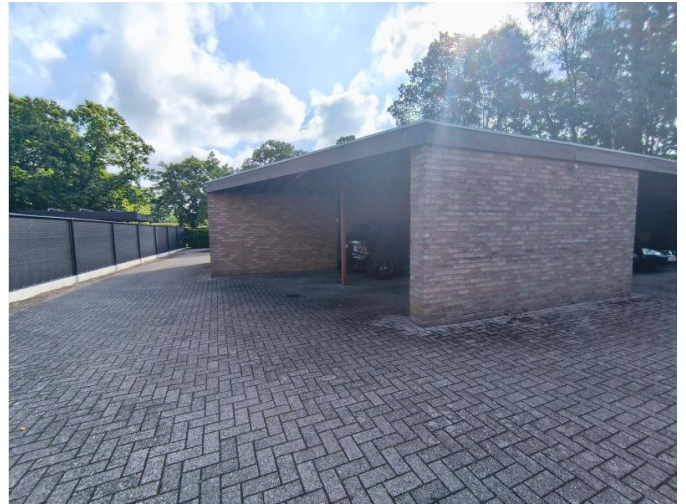
Zone 2: Carport

- 0 Asbestmaterialen
- 0 Beperkingen
- 0 Uitsluitingen
- 0 Roerende goederen
- 0 Puin, steenslag, (water)bodem
- 1 Advies**
- 0 Geen asbest
